Raport Inspekcyjny

Raport_stanu_techicznego_RGB [REDACTED]

Nazwa projektu: 03.12.2025

Data projektu: 03-12-2025

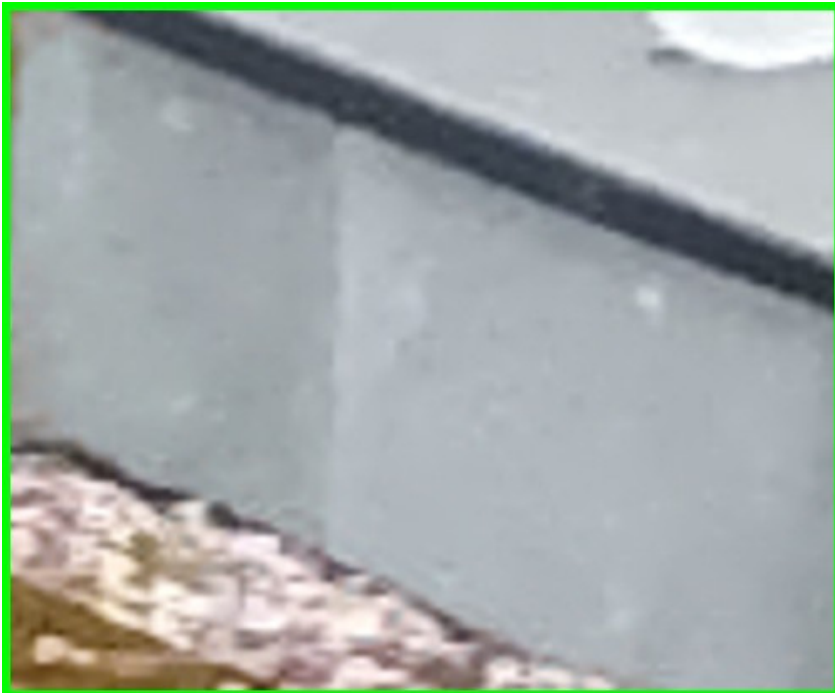
Nazwa: Pęcherze - papa

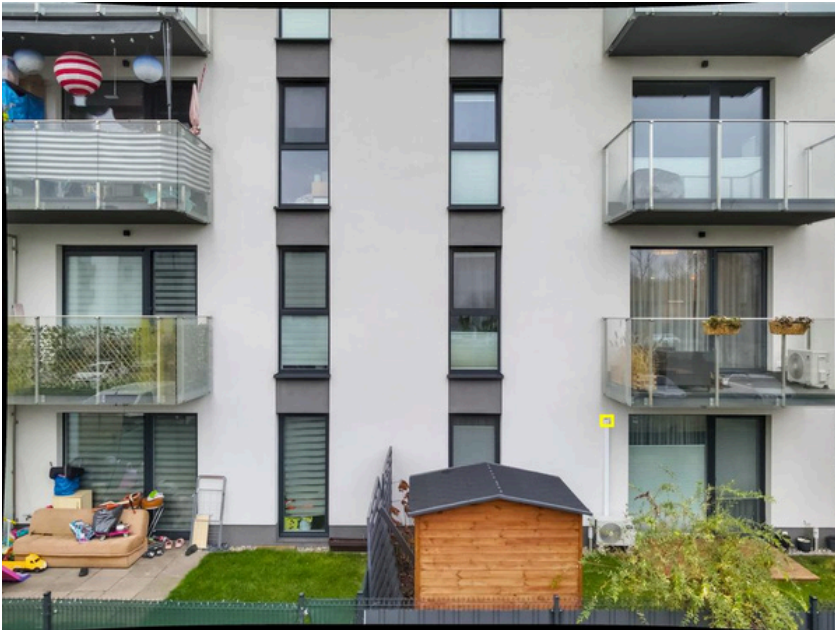
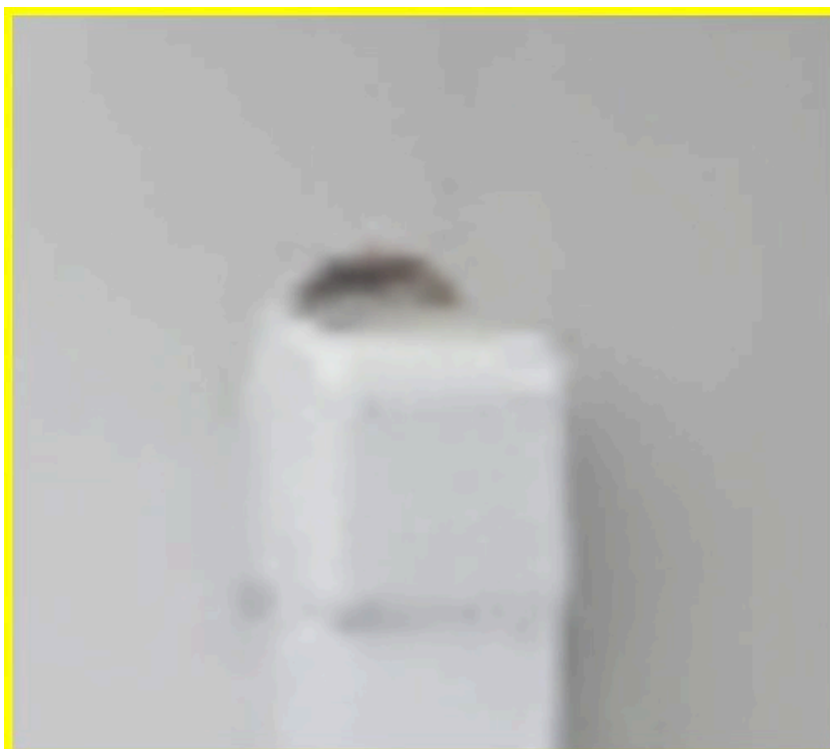
Nazwa: DJI_20251203181006_0040_V.jpg

DJI_20251203181006_0040_V.jpg - Uszkodzenia elewacji - ubytek tynku (Poziom istotności: 3)

Nazwa: Uszkodzenia elewacji - ubytek tynku

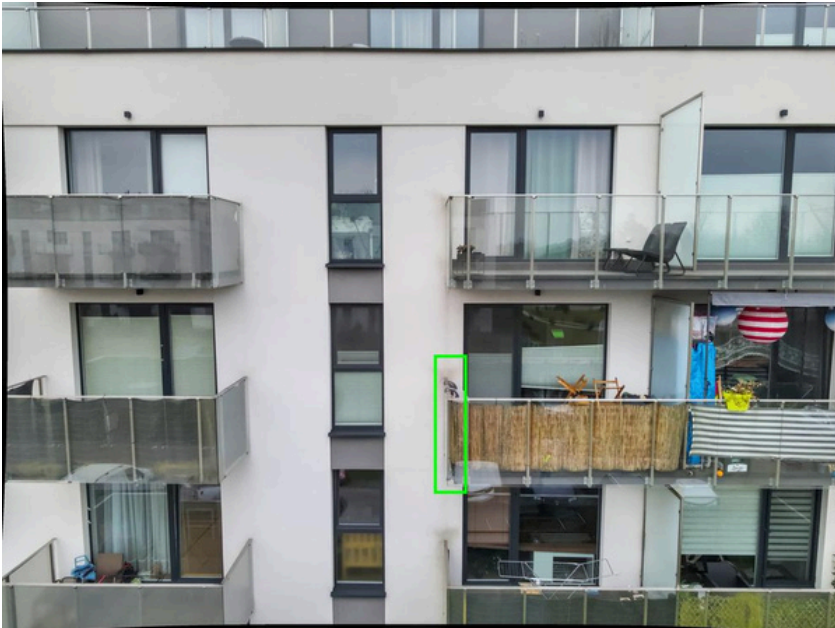
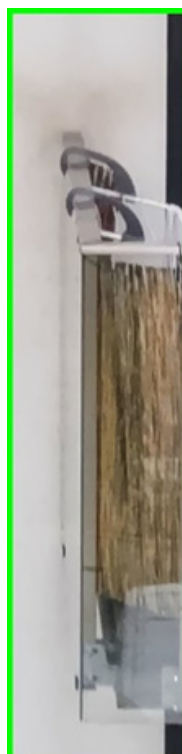
Nazwa: DJI_20251203181140_0087_V.jpg

DJI_20251203181140_0087_V.jpg - Uszkodzenia elewacji - zabrudzenie (Poziom istotności: 1)

Nazwa: Uszkodzenia elewacji - zabrudzenie

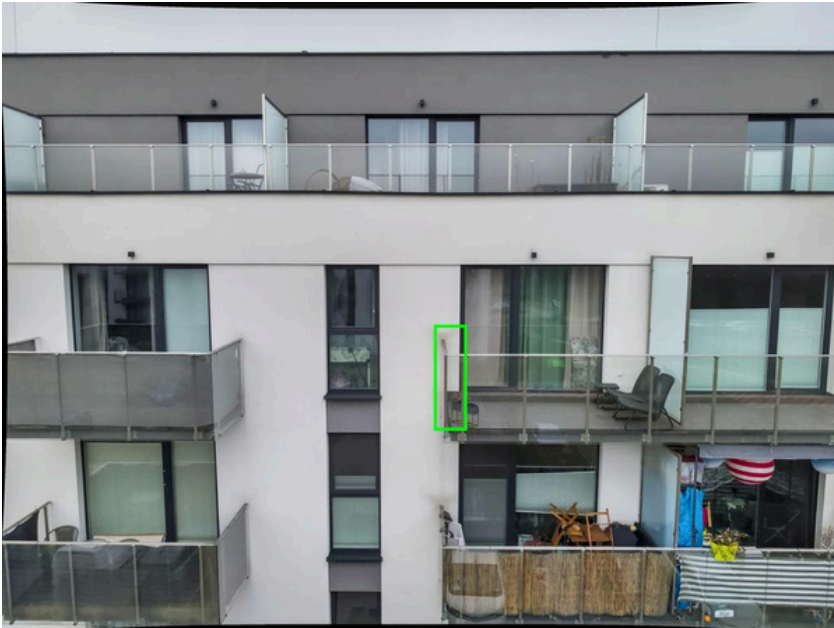
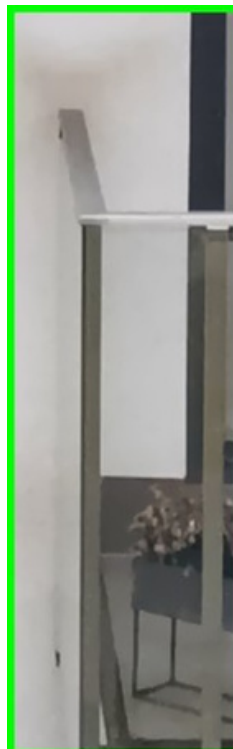
Nazwa: DJI_20251203181138_0086_V.jpg

DJI_20251203181138_0086_V.jpg - Uszkodzenia elewacji - zabrudzenie (Poziom istotności: 1)

Nazwa: Uszkodzenia elewacji - zabrudzenie

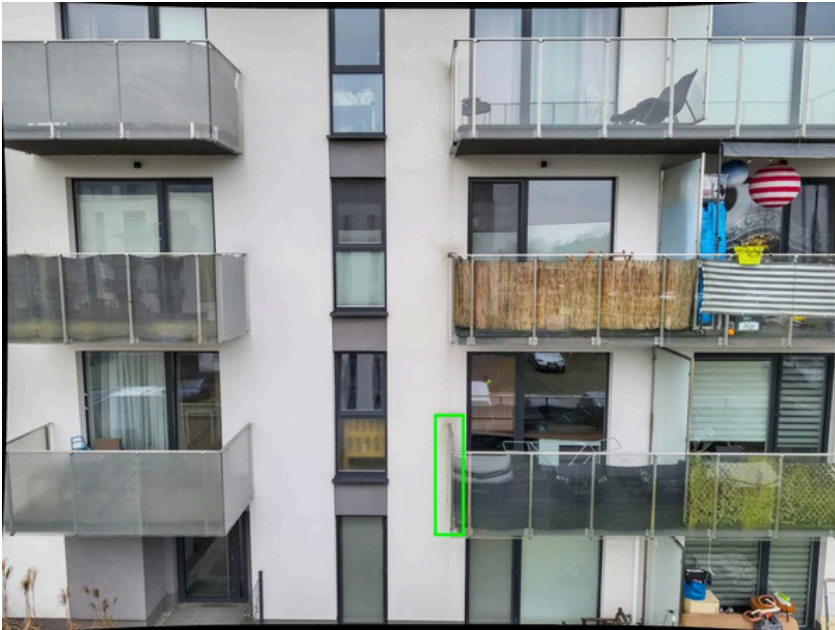
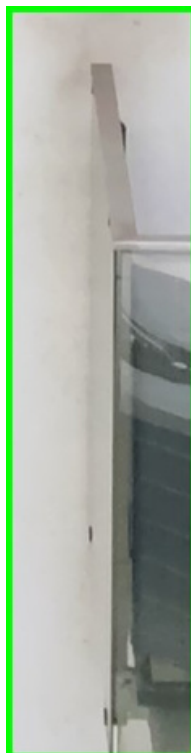
Nazwa: DJI_20251203181142_0088_V.jpg

DJI_20251203181142_0088_V.jpg - Uszkodzenia elewacji - zabrudzenie (Poziom istotności: 1)

Nazwa: Uszkodzenia elewacji - zabrudzenie

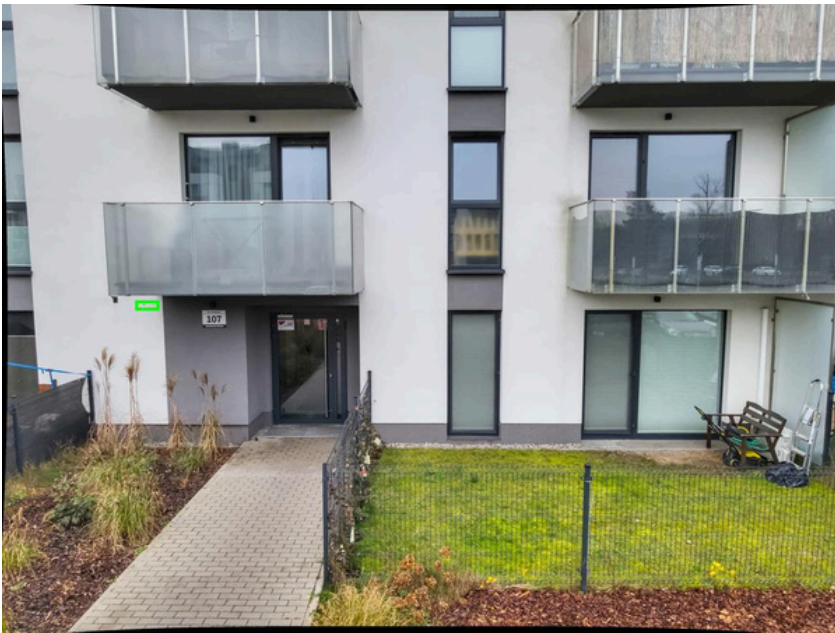
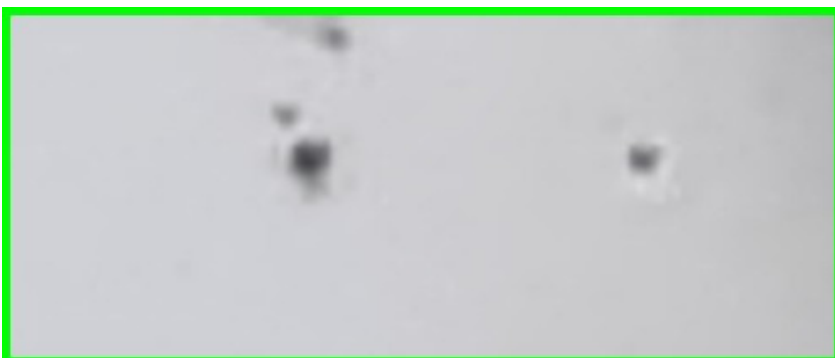
Nazwa: DJI_20251203181154_0094_V.jpg

DJI_20251203181154_0094_V.jpg - Uszkodzenia - elewacja (Poziom istotności: 1)

Nazwa: Uszkodzenia - elewacja

Opis: Uszkodzenia elewacji

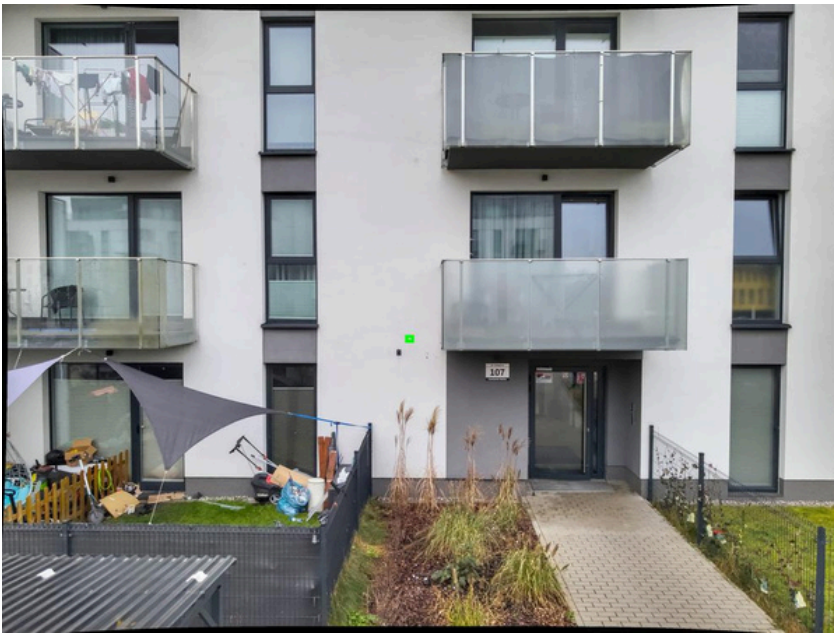
Nazwa: DJI_20251203181244_0119_V.jpg

DJI_20251203181244_0119_V.jpg - Uszkodzenia - elewacja (Poziom istotności: 1)

Nazwa: Uszkodzenia - elewacja

Opis: Do sprawdzenia uszkodzenia elewacji

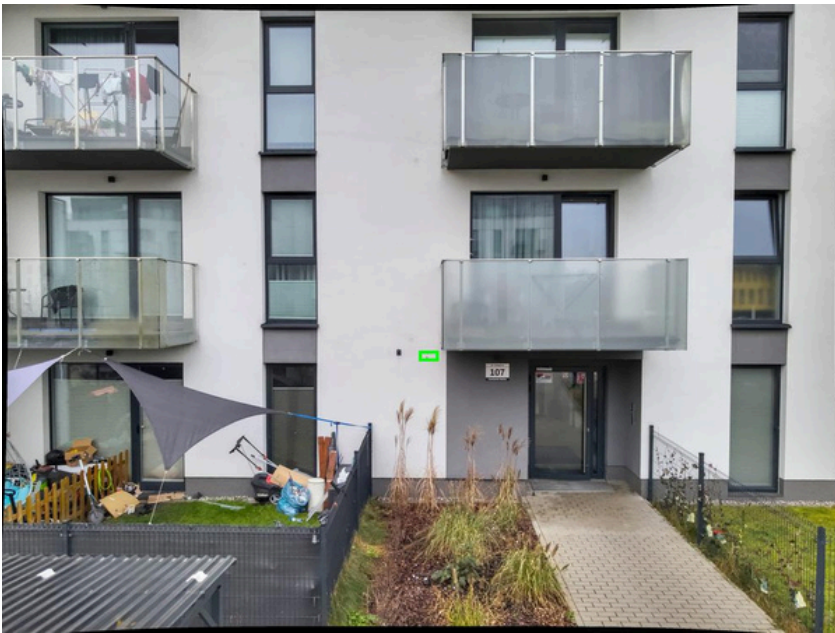
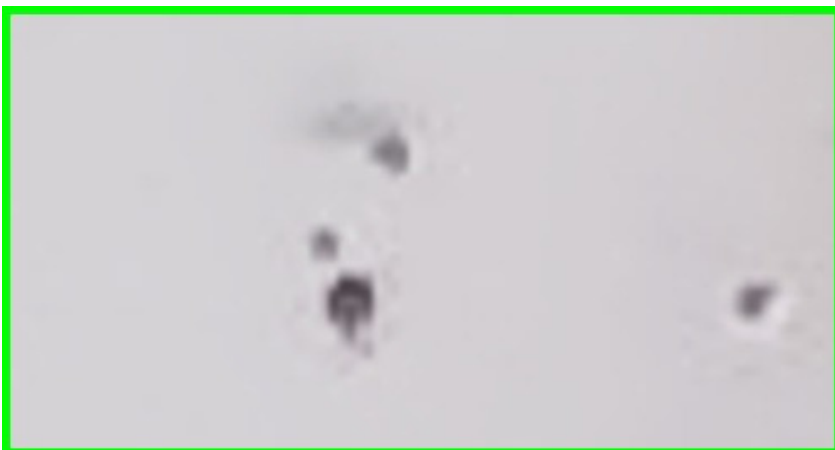
Nazwa: DJI_20251203181244_0119_V.jpg

DJI_20251203181244_0119_V.jpg - Uszkodzenia - elewacja (Poziom istotności: 1)

Nazwa: Uszkodzenia - elewacja

Opis: Uszkodzenia elewacji

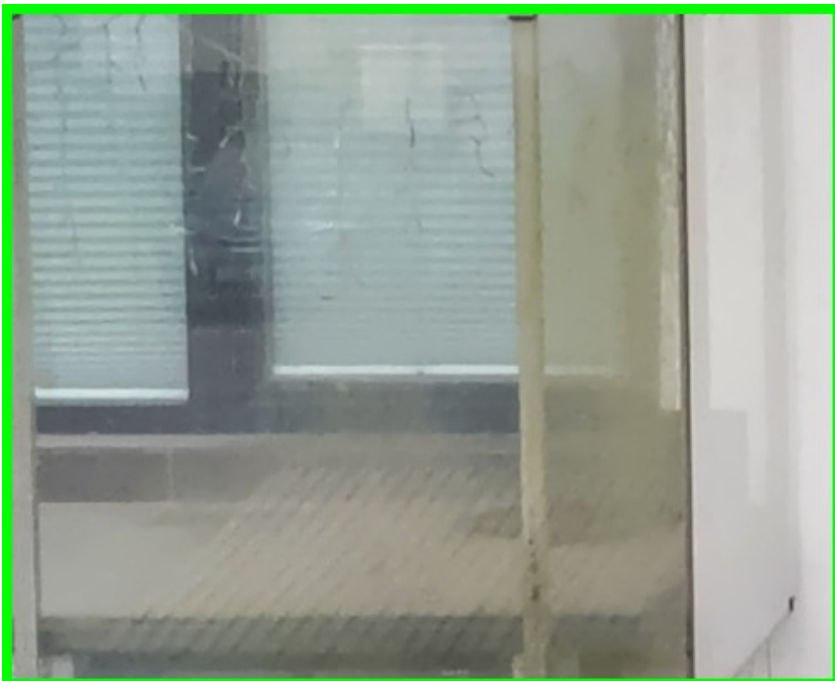
Nazwa: Glony - balustrady

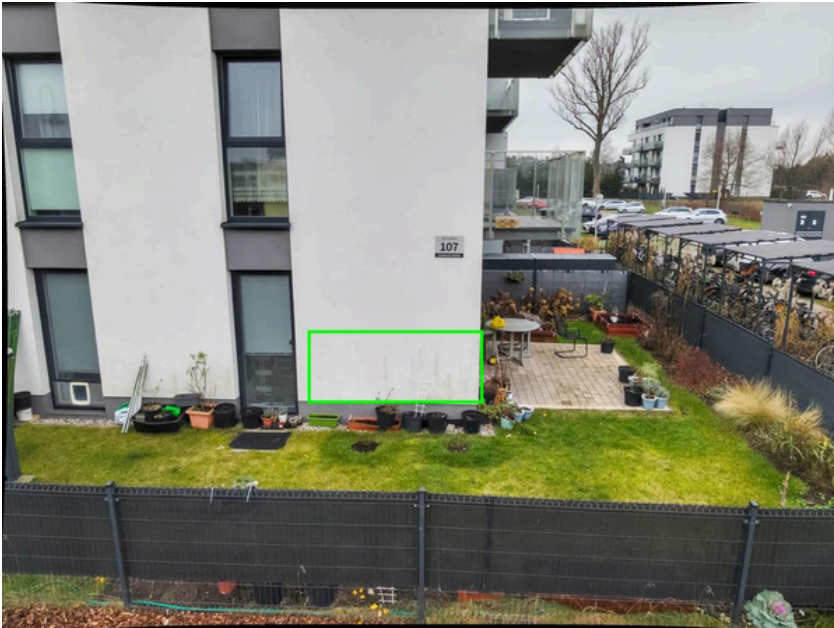
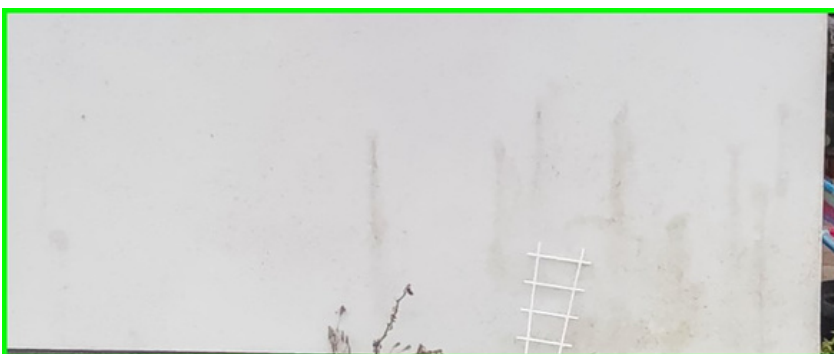
Nazwa: DJI_20251203181632_0233_V.jpg

DJI_20251203181632_0233_V.jpg - Uszkodzenia elewacji - zabrudzenie (Poziom istotności: 1)

Nazwa: Uszkodzenia elewacji - zabrudzenie

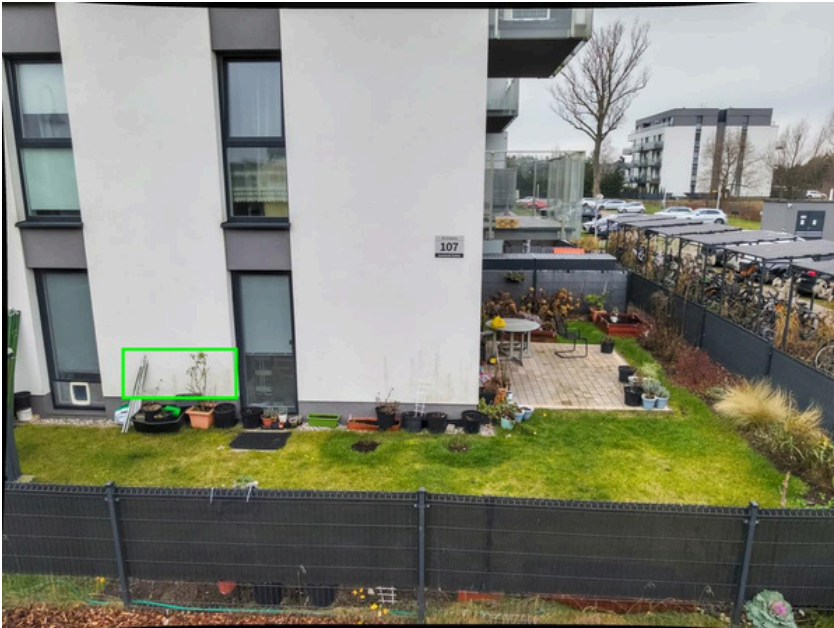
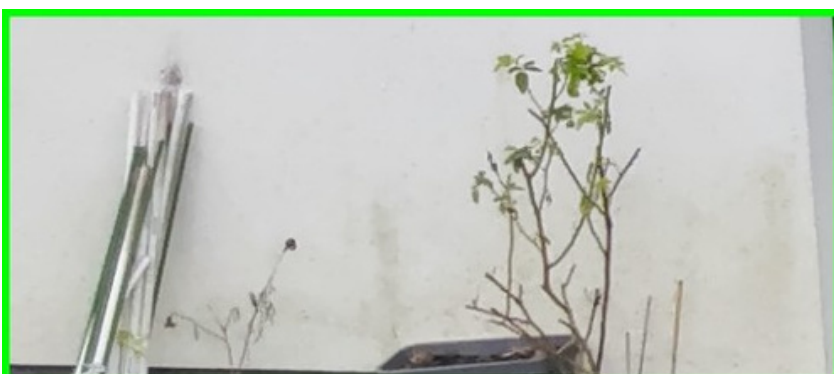
Nazwa: DJI_20251203181632_0233_V.jpg

DJI_20251203181632_0233_V.jpg - Uszkodzenia elewacji - zabrudzenie (Poziom istotności: 1)

Nazwa: Uszkodzenia elewacji - zabrudzenie

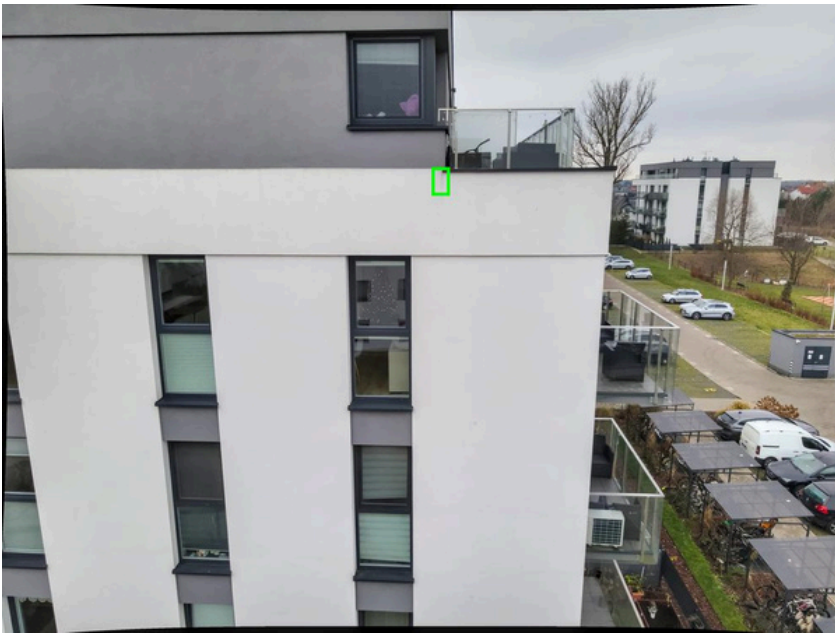
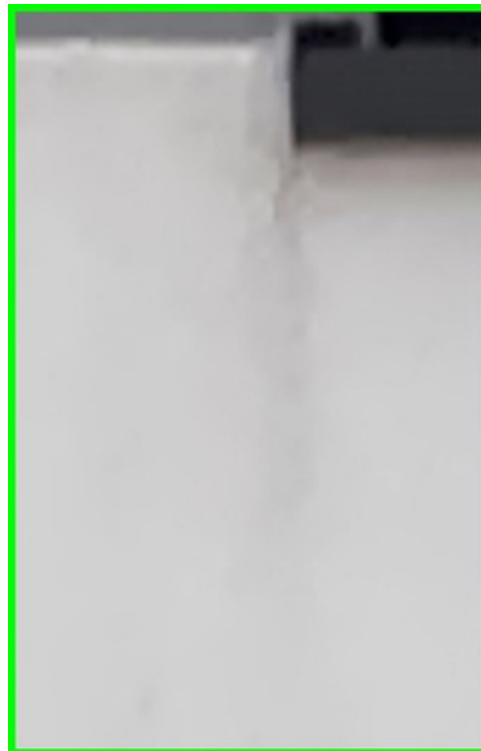
Nazwa: DJI_20251203181650_0242_V.jpg

DJI_20251203181650_0242_V.jpg - Uszkodzenia elewacji - zacieki (Poziom istotności: 1)

Nazwa: Uszkodzenia elewacji - zacieki

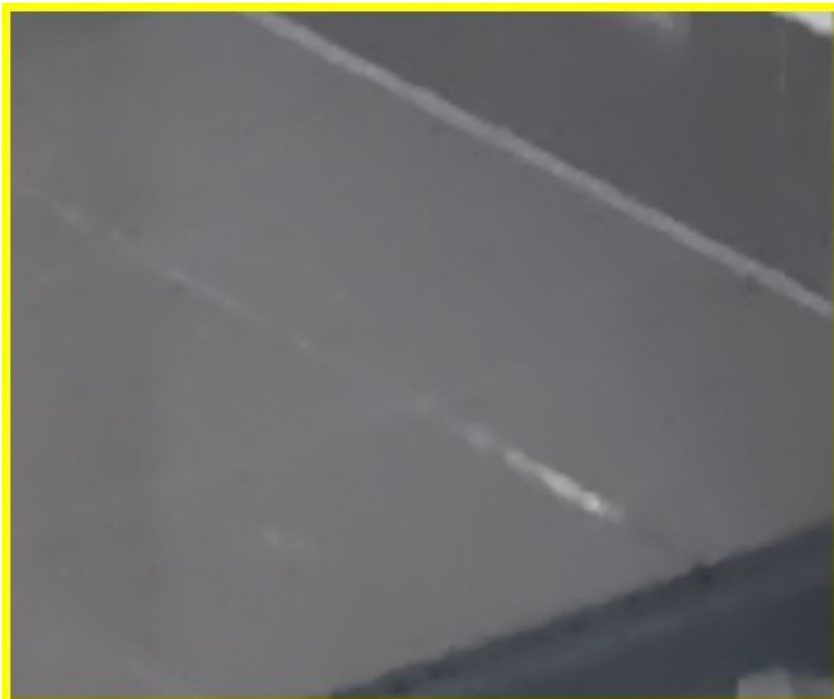
Nazwa: Wykwity/wilgoć - fugi płytek

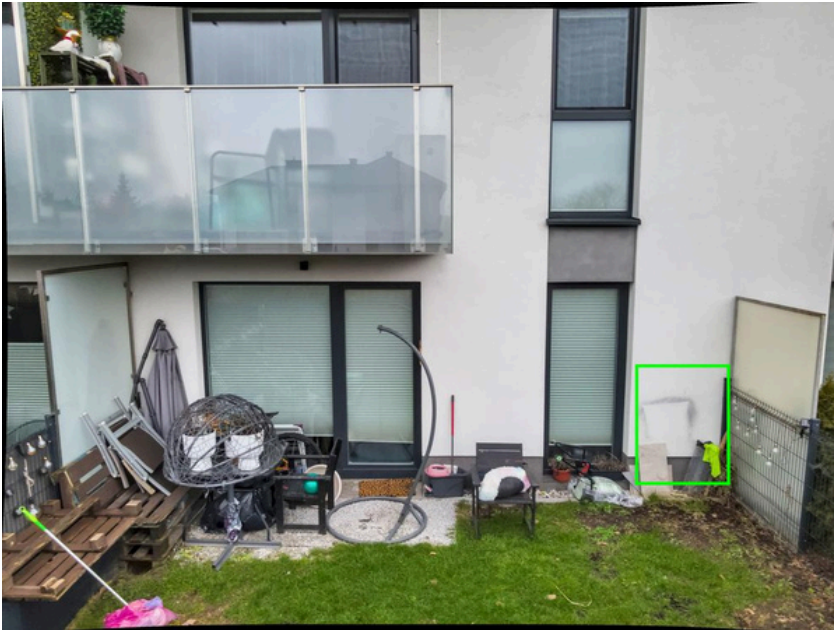
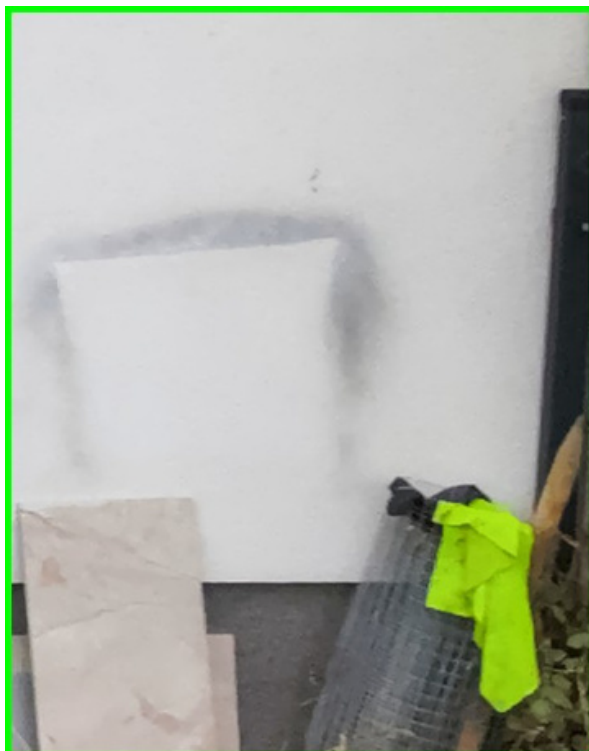
Nazwa: DJI_20251203182158_0396_V.jpg

DJI_20251203182158_0396_V.jpg - Uszkodzenia elewacji - zabrudzenie (Poziom istotności: 1)

Nazwa: Uszkodzenia elewacji - zabrudzenie

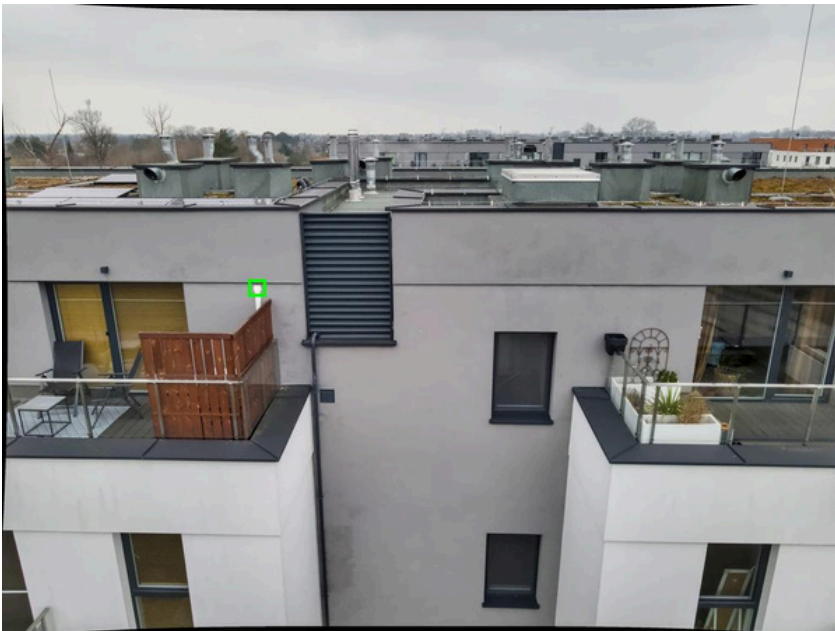
Nazwa: DJI_20251203182448_0481_V.jpg

DJI_20251203182448_0481_V.jpg - Uszkodzenie elewacji (Poziom istotności: 1)

Nazwa: Uszkodzenie elewacji
