Raport Inspekcyjny

Raport_stanu_techicznego_RGB [REDACTED]

Nazwa projektu: 03.12.2025

Data projektu: 03-12-2025

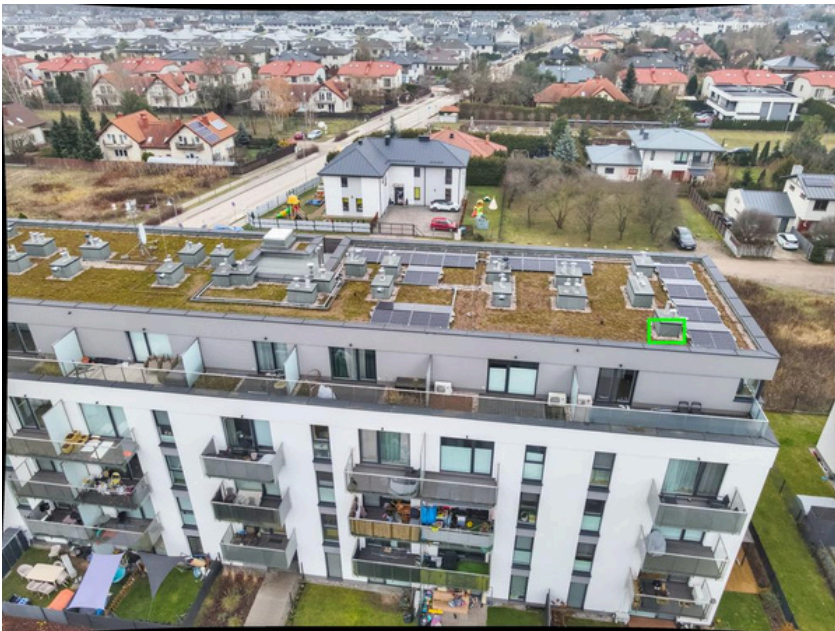
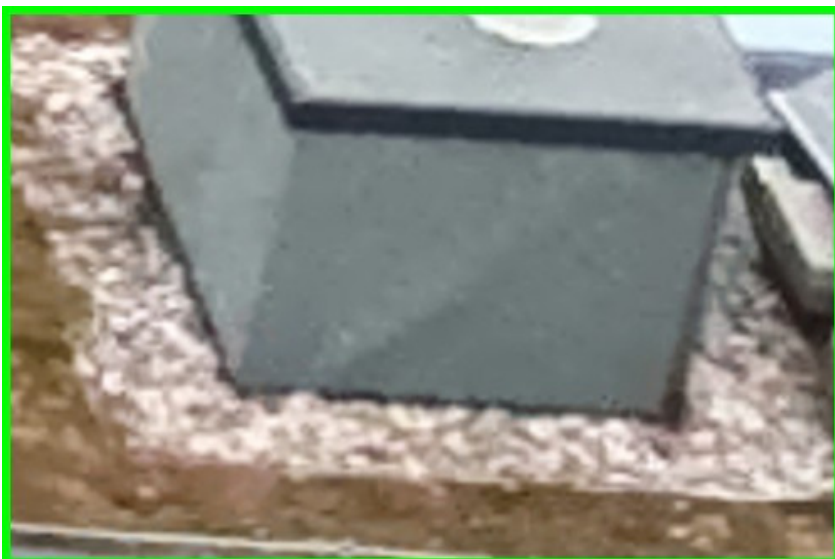
DJI_20251203171612_0065_V.jpg - Pęcherze - papa (Poziom istotności: 1)

Nazwa: Pęcherze - papa

Opis: Papa

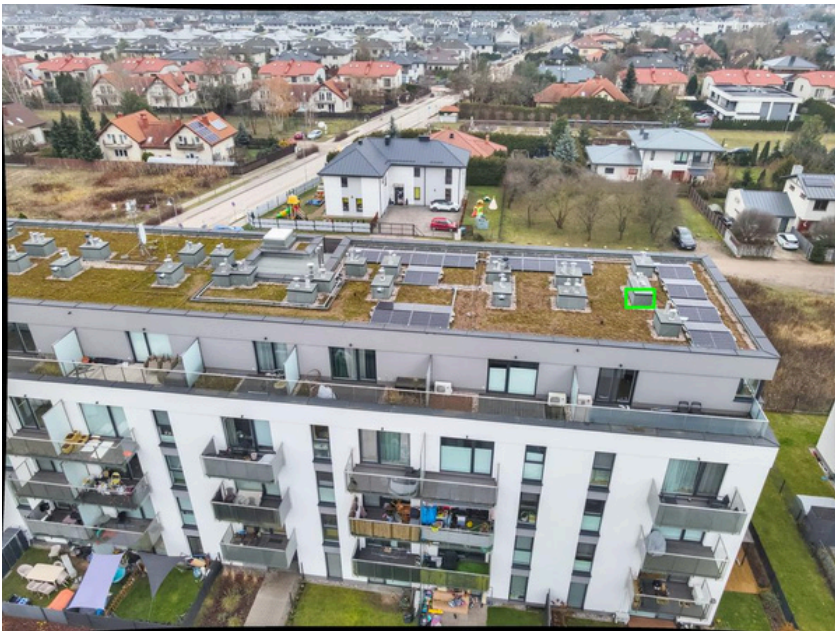
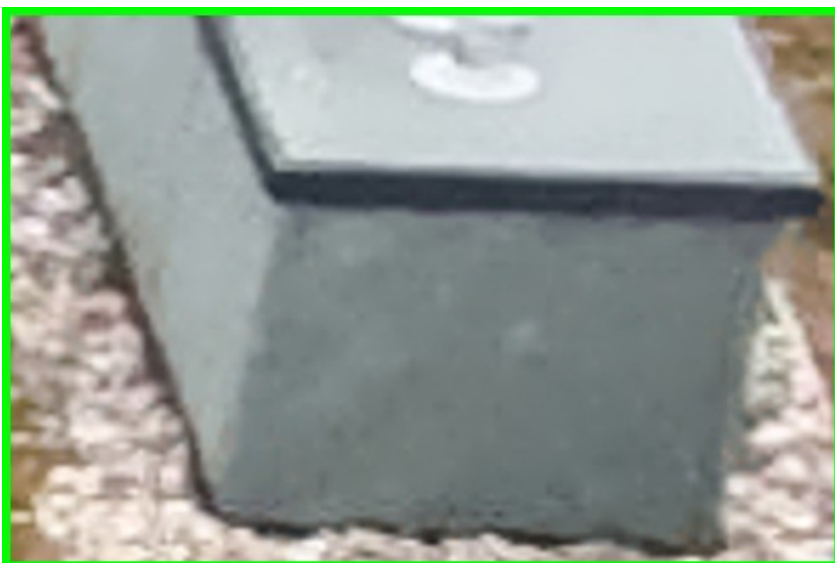
DJI_20251203171612_0065_V.jpg - Pęcherze - papa (Poziom istotności: 1)

Nazwa: Pęcherze - papa

Opis: Papa

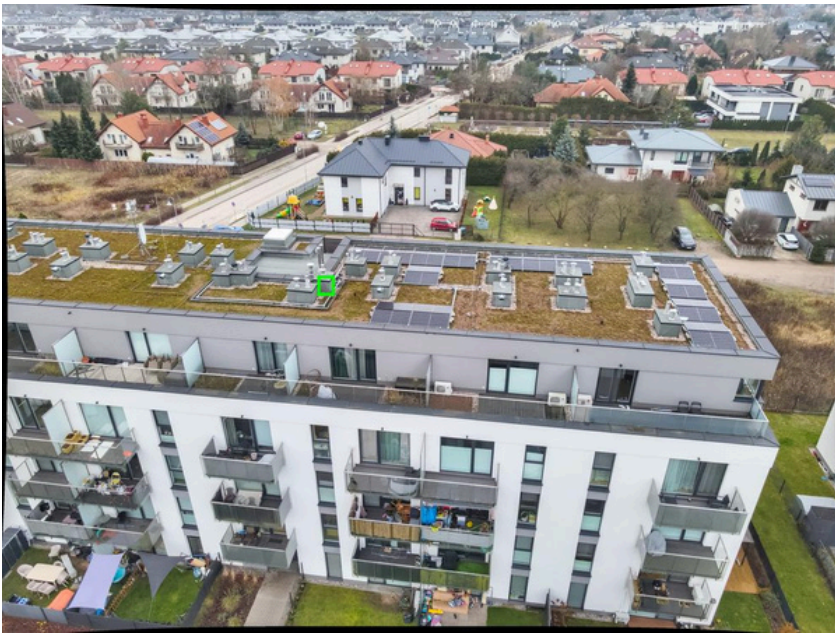
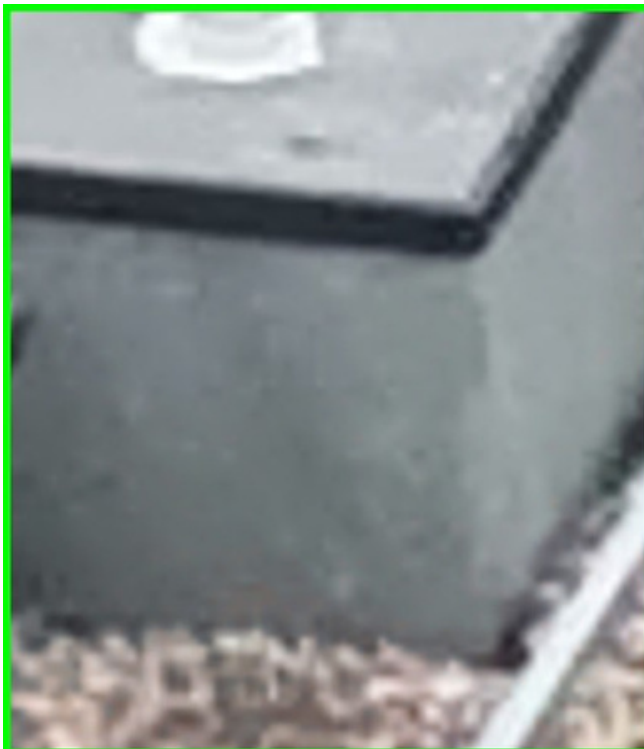
DJI_20251203171612_0065_V.jpg - Pęcherze - papa (Poziom istotności: 1)

Nazwa: Pęcherze - papa

Opis: Papa

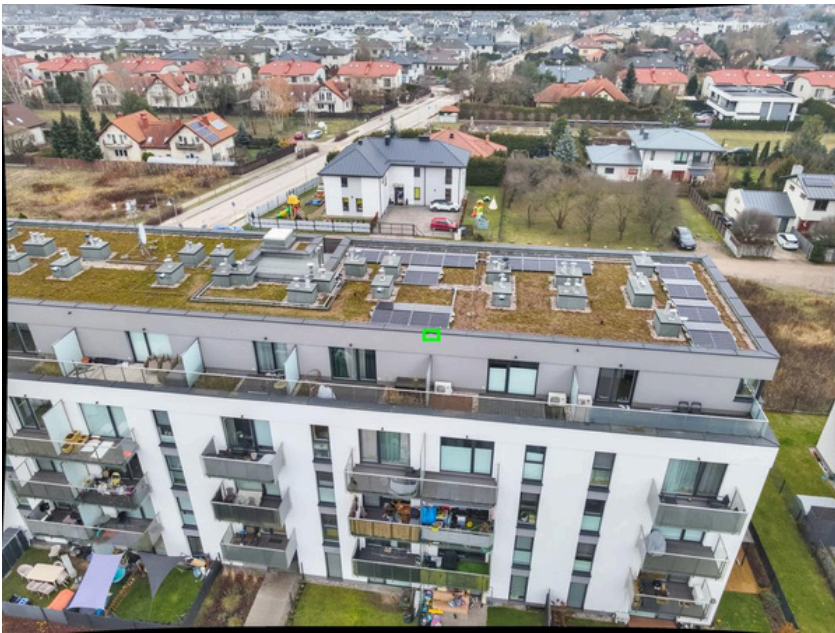
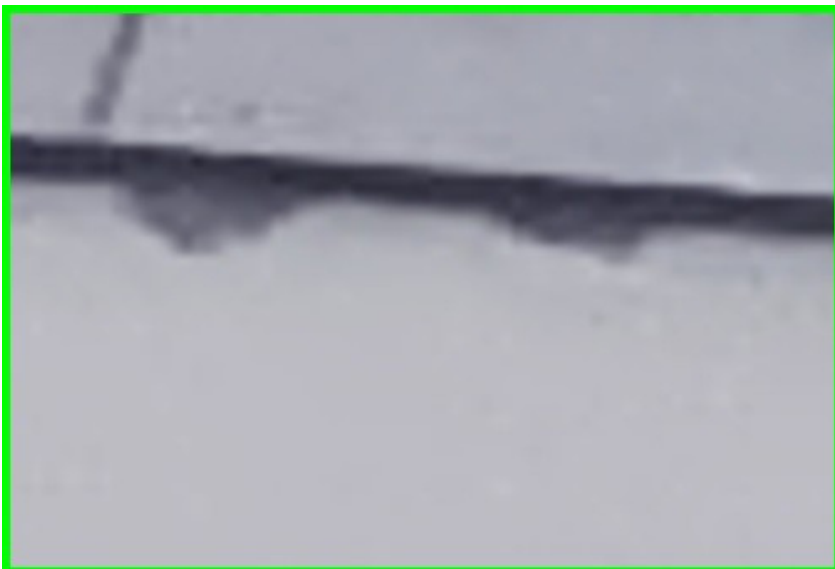
DJI_20251203171612_0065_V.jpg - Do sprawdzenia (Poziom istotności: 1)

Nazwa: Do sprawdzenia

Opis: Do sprawdzenia

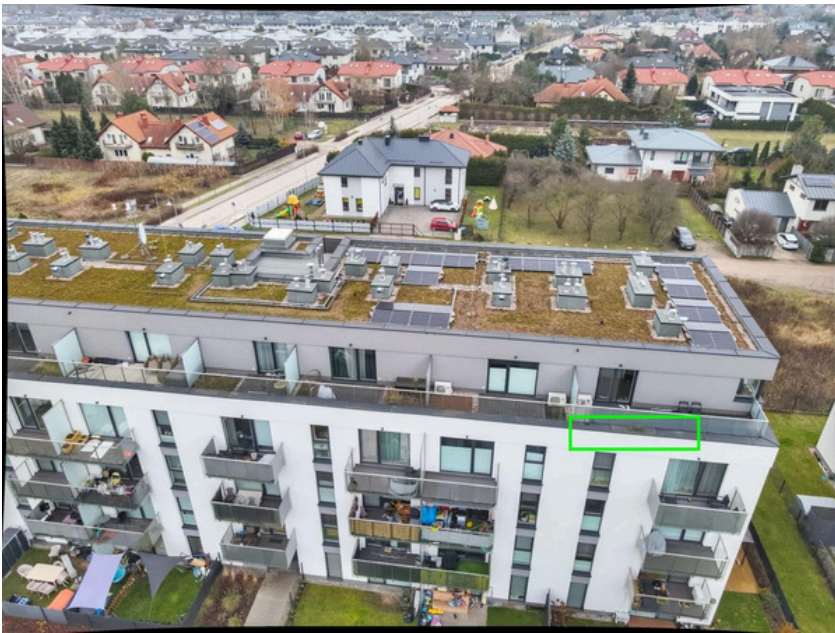
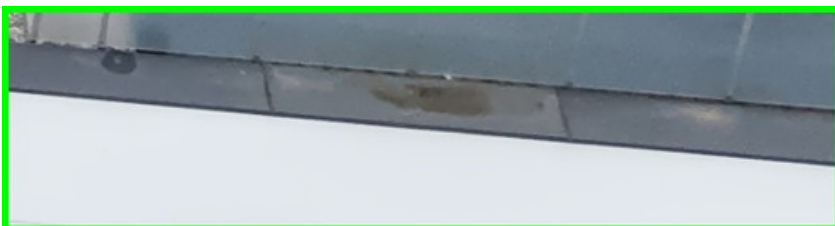
DJI_20251203171612_0065_V.jpg - Zastoiny wody - obróbki (Poziom istotności: 1)

Nazwa: Zastoiny wody - obróbki

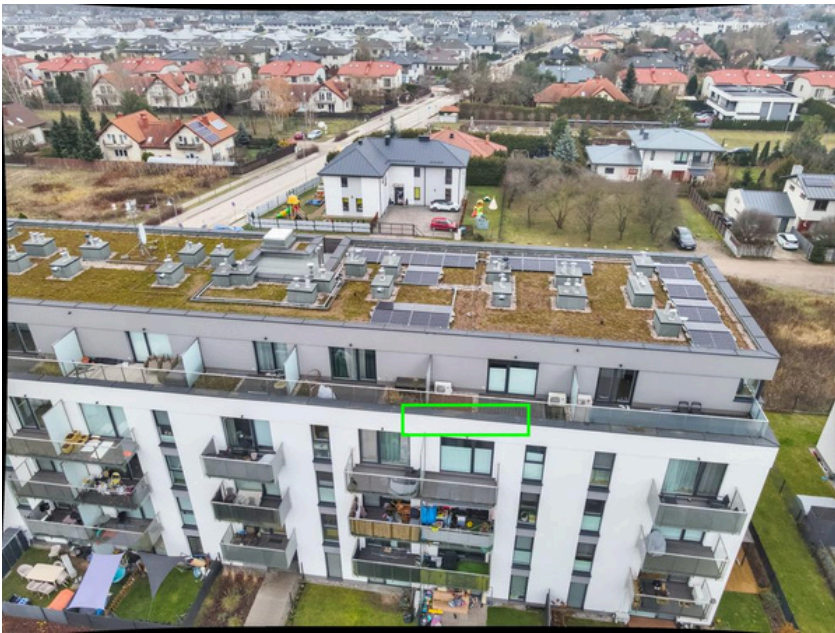
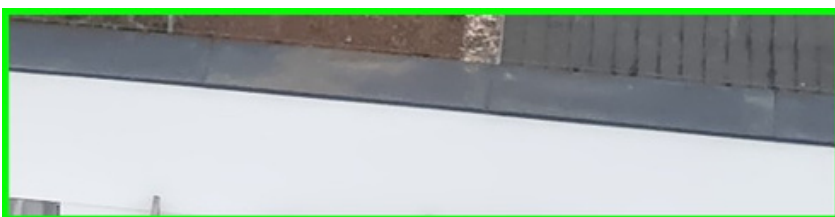
DJI_20251203171612_0065_V.jpg - Zastoiny wody - obróbki (Poziom istotności: 1)

Nazwa: Zastoiny wody - obróbki

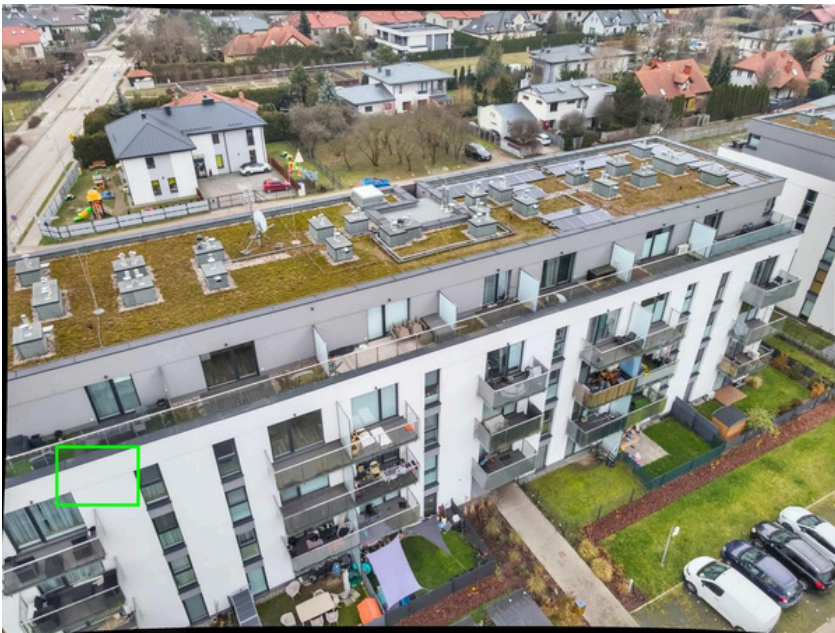
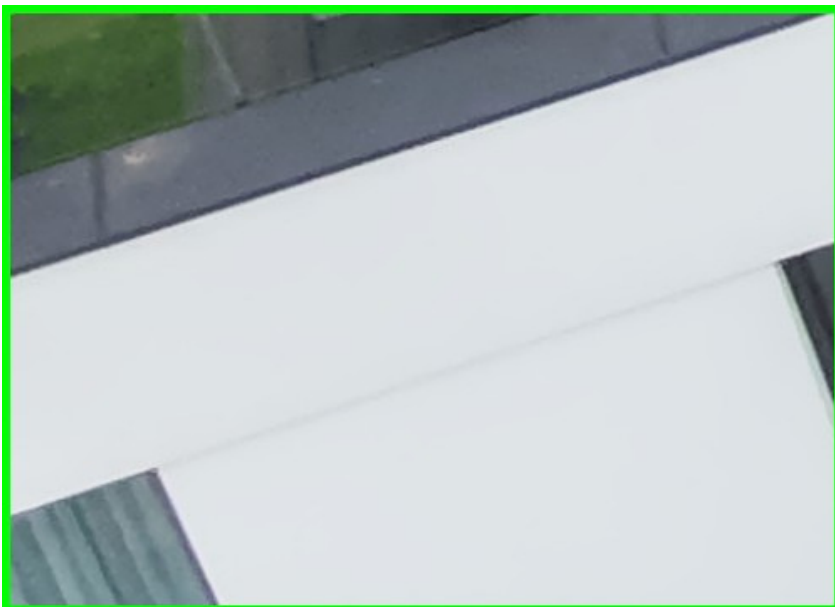
DJI_20251203171628_0073_V.jpg - Zastoiny wody - obróbki (Poziom istotności: 1)

Nazwa: Zastoiny wody - obróbki

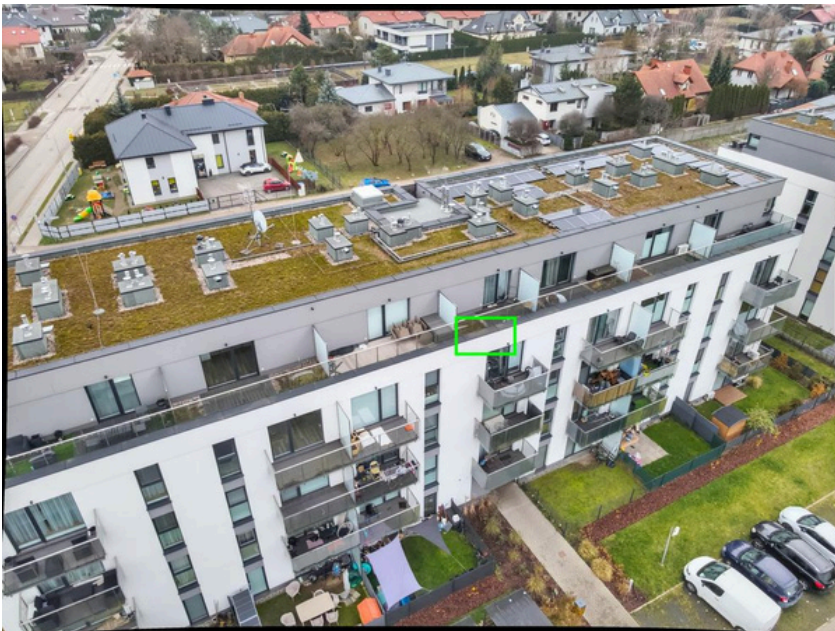
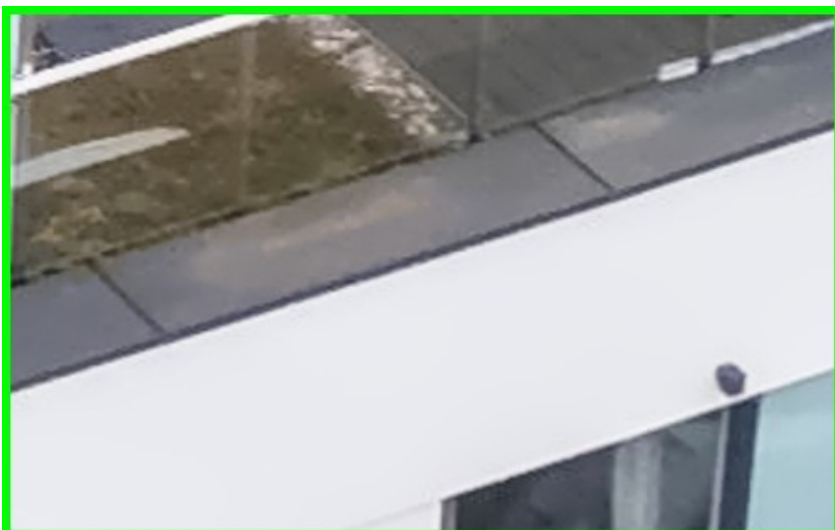
DJI_20251203171628_0073_V.jpg - Zastoiny wody - obróbki (Poziom istotności: 1)

Nazwa: Zastoiny wody - obróbki

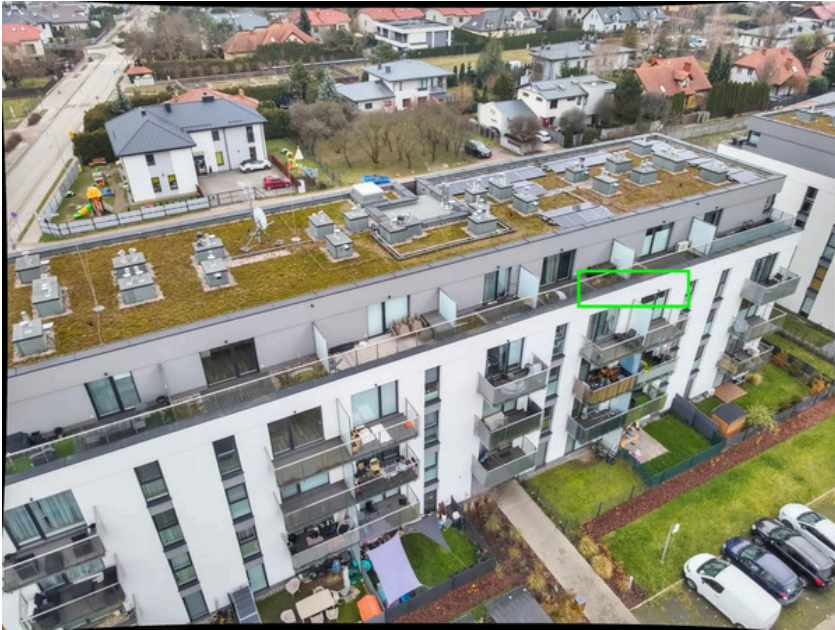
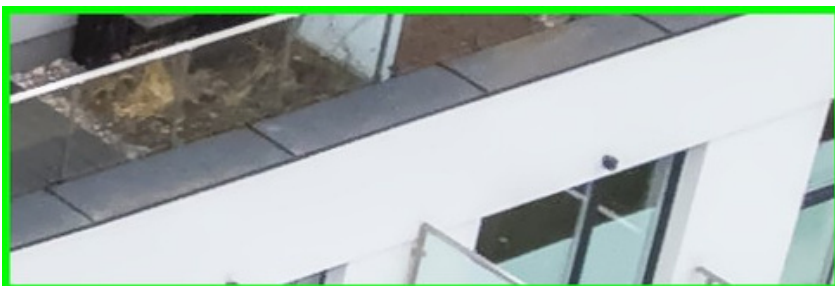
DJI_20251203171628_0073_V.jpg - Zastoiny wody - obróbki (Poziom istotności: 1)

Nazwa: Zastoiny wody - obróbki

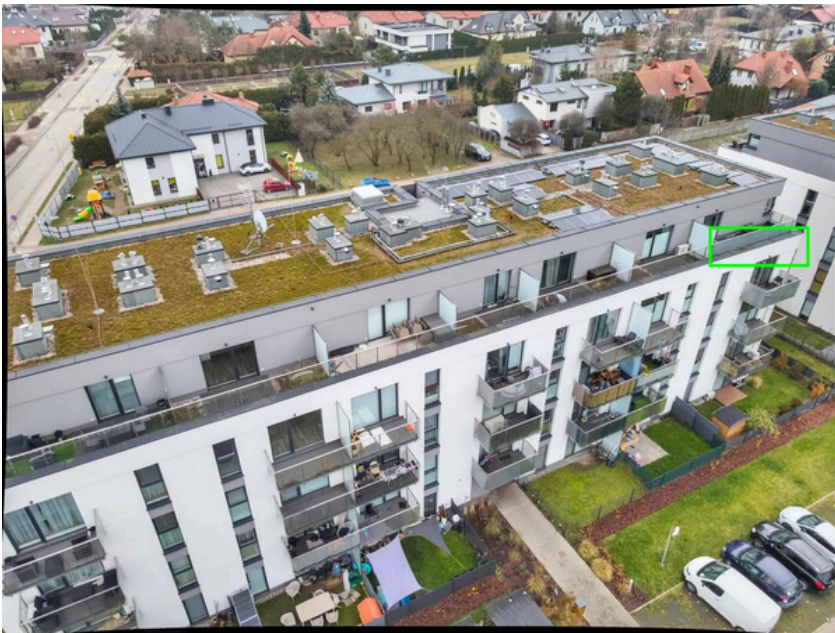
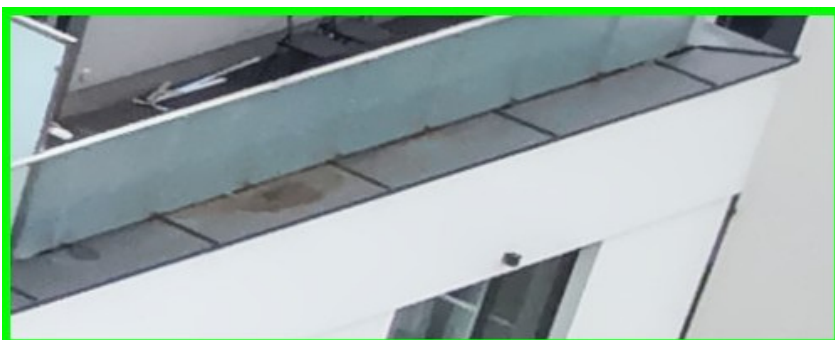
DJI_20251203171628_0073_V.jpg - Zastoiny wody - obróbki (Poziom istotności: 1)

Nazwa: Zastoiny wody - obróbki

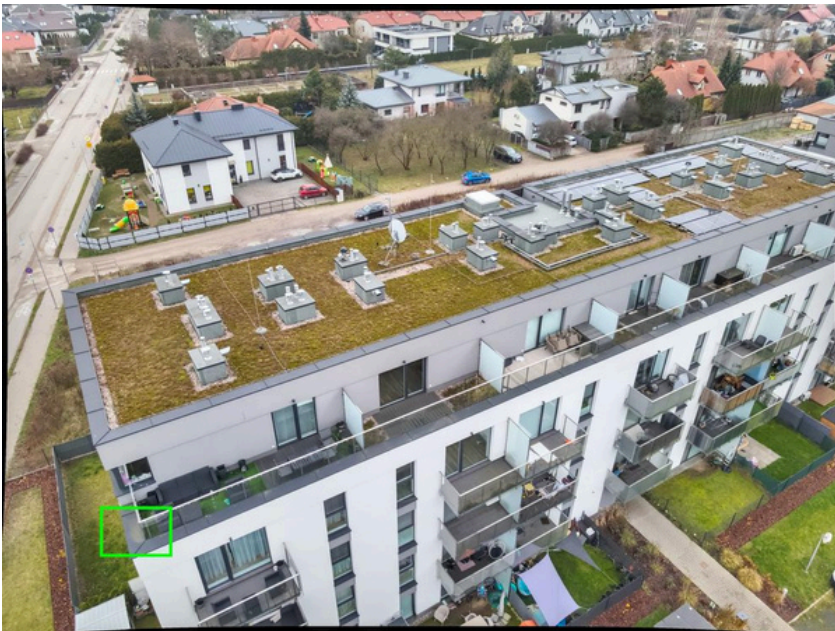
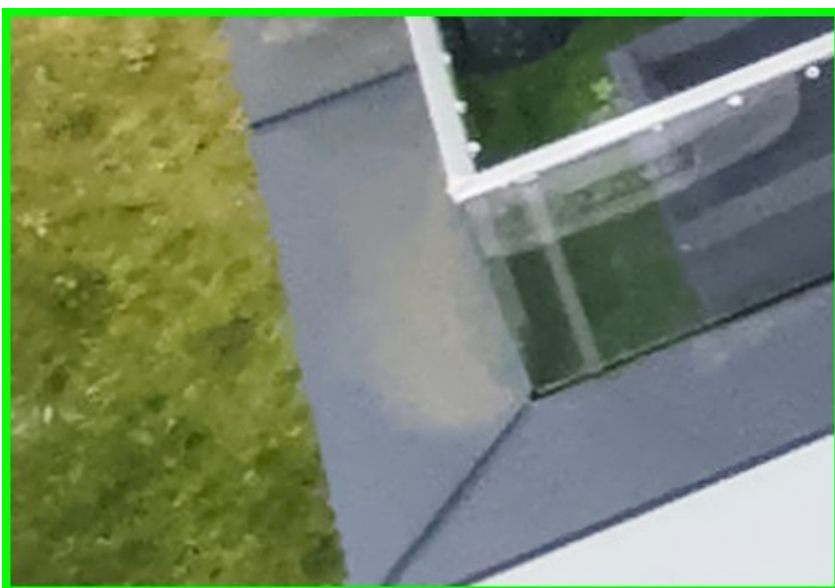
DJI_20251203171632_0075_V.jpg - Zastoiny wody - obróbki (Poziom istotności: 1)

Nazwa: Zastoiny wody - obróbki

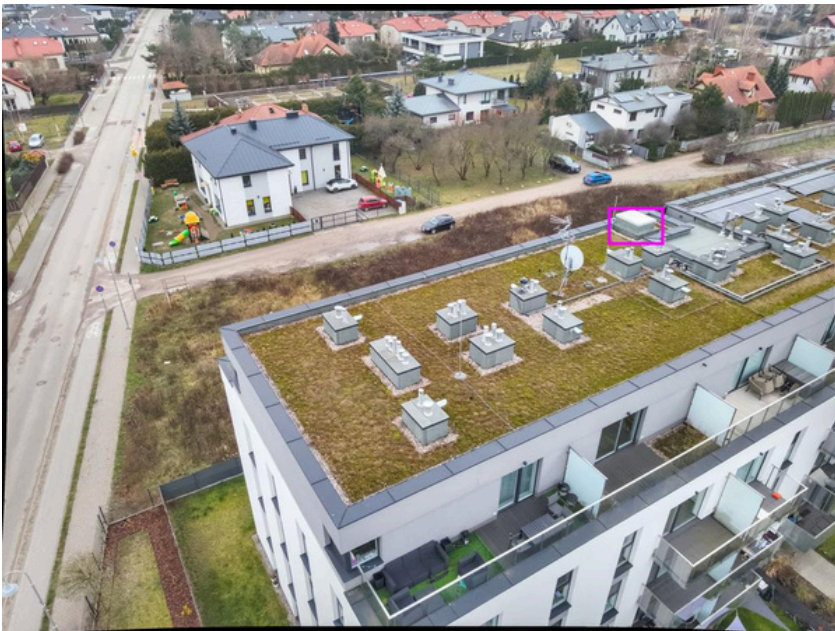
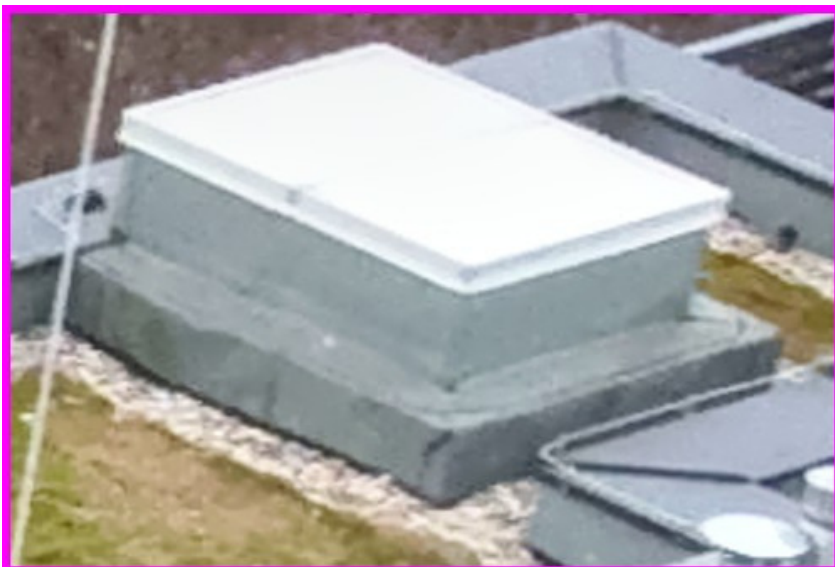
DJI_20251203171636_0077_V.jpg - Pęcherze - papa (Poziom istotności:)

Nazwa: Pęcherze - papa

Opis: Do sprawdzenia papa

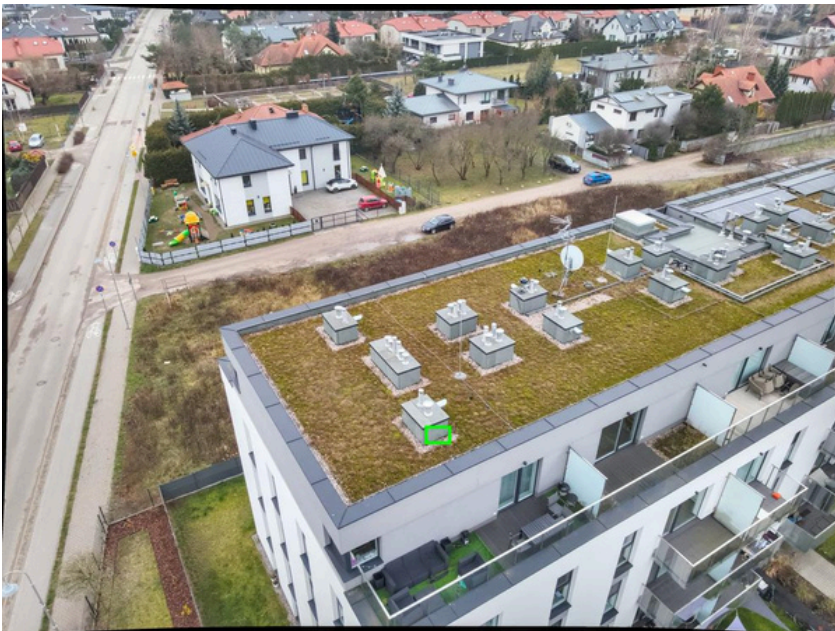
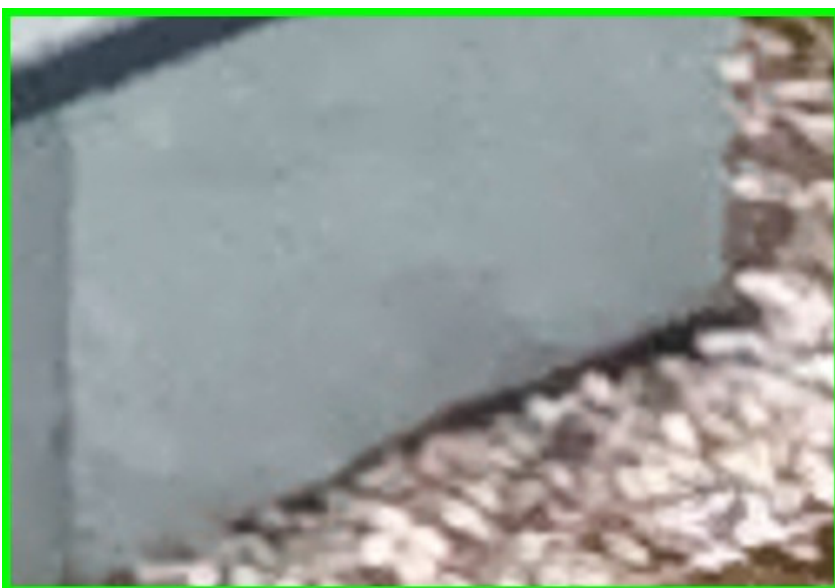
DJI_20251203171636_0077_V.jpg - Pęcherze - papa (Poziom istotności: 1)

Nazwa: Pęcherze - papa

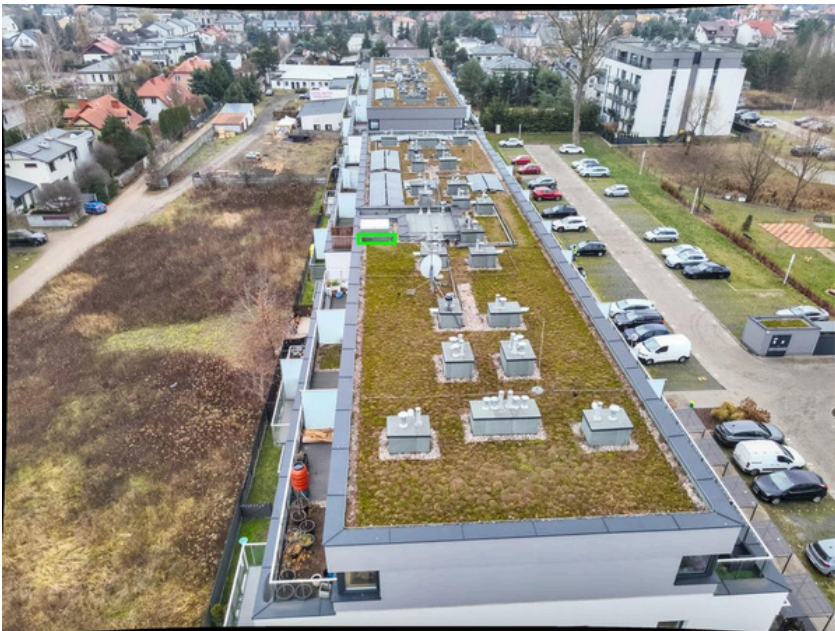
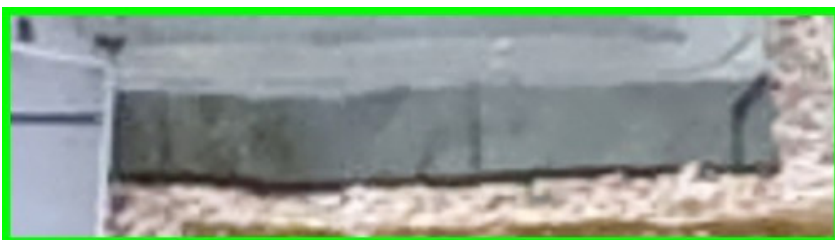
DJI_20251203171646_0082_V.jpg - Pęcherze - papa (Poziom istotności: 1)

Nazwa: Pęcherze - papa

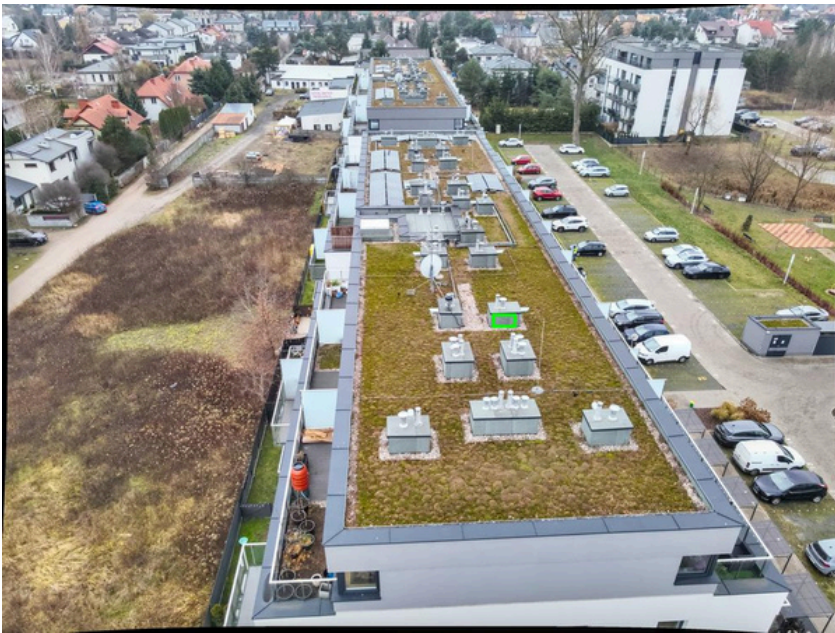
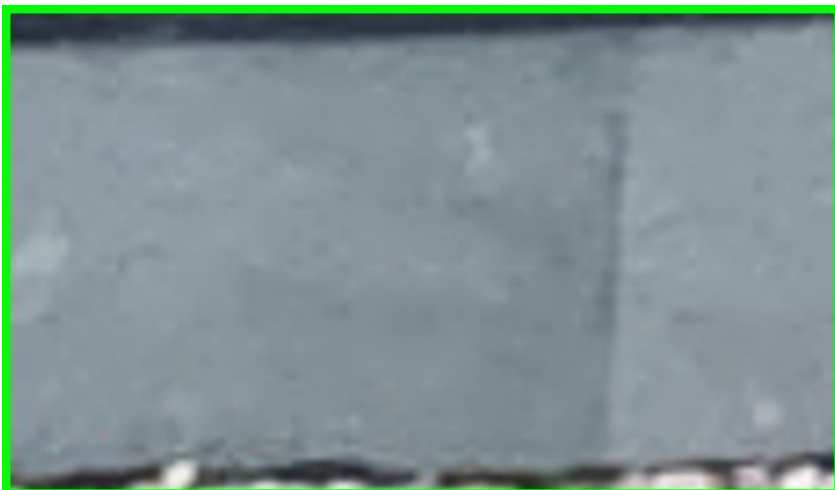
DJI_20251203171646_0082_V.jpg - Do sprawdzenia (Poziom istotności: 1)

Nazwa: Do sprawdzenia

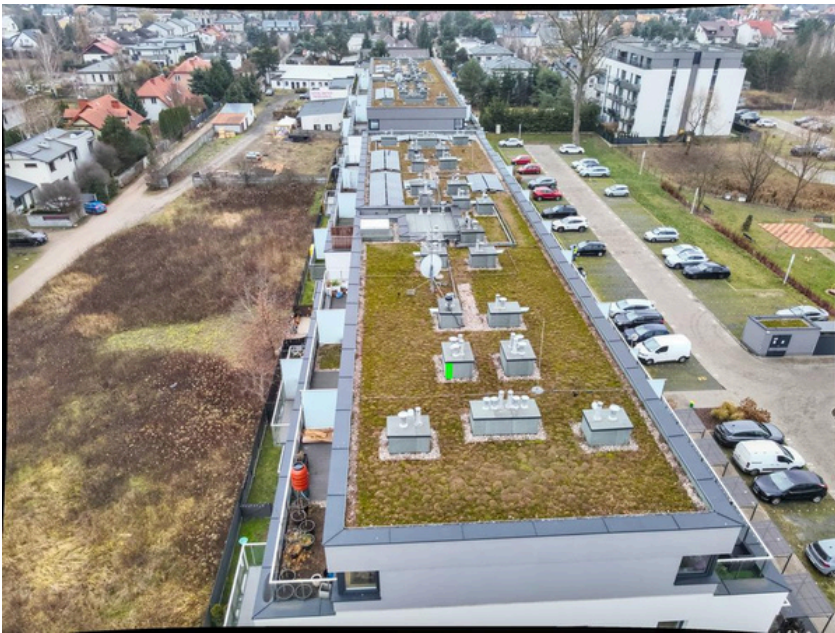
DJI_20251203171646_0082_V.jpg - Do sprawdzenia (Poziom istotności: 1)

Nazwa: Do sprawdzenia

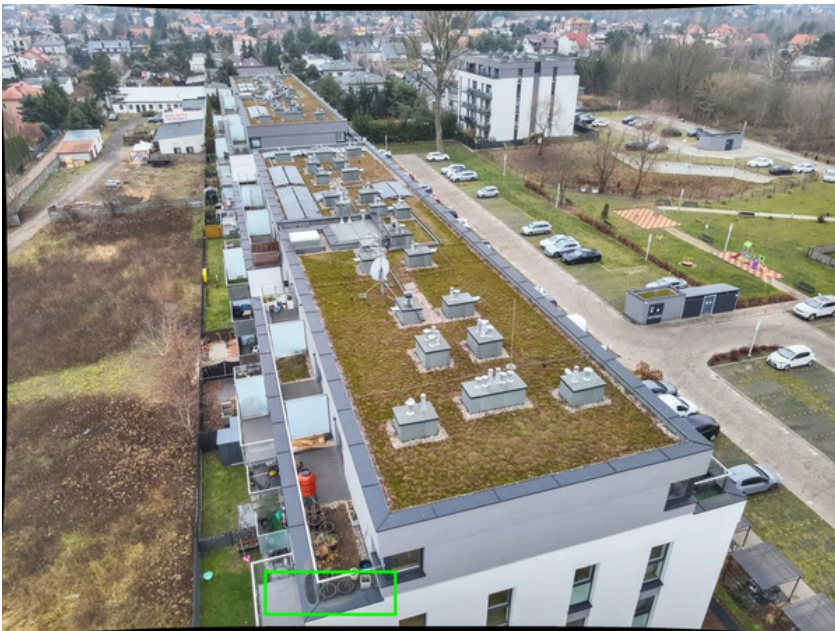
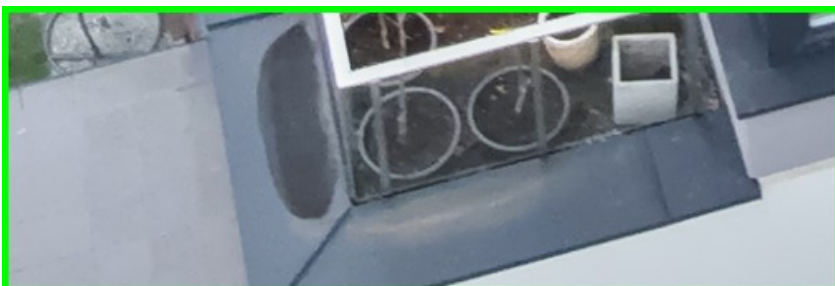
DJI_20251203171648_0083_V.jpg - Zastoiny wody - obróbki (Poziom istotności: 1)

Nazwa: Zastoiny wody - obróbki

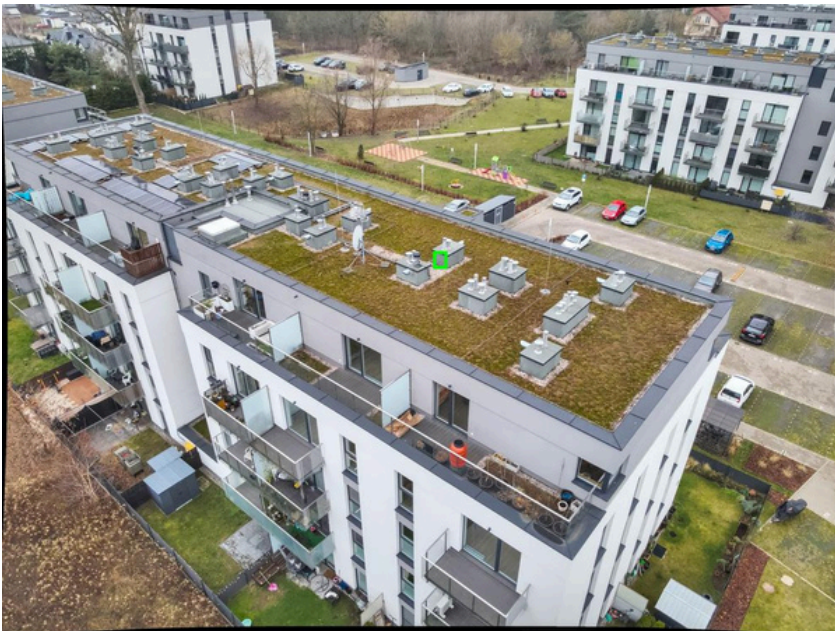
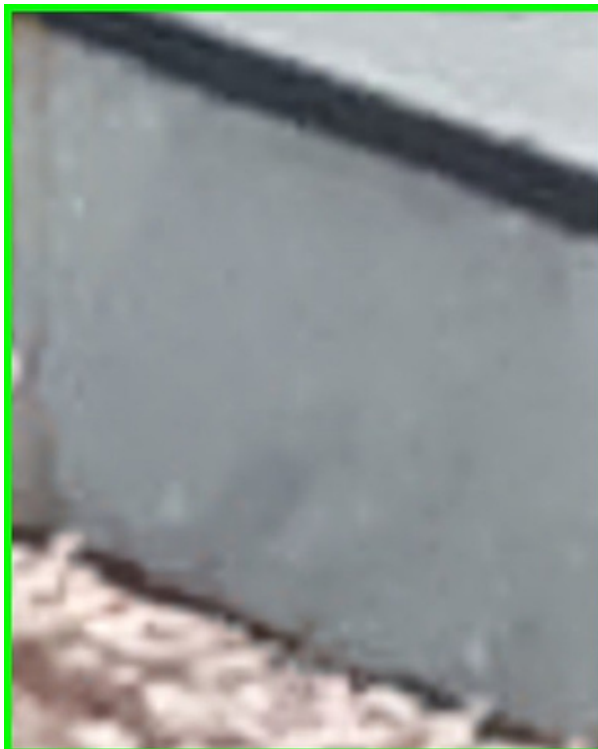
DJI_20251203171654_0086_V.jpg - Pęcherze - papa (Poziom istotności: 1)

Nazwa: Pęcherze - papa

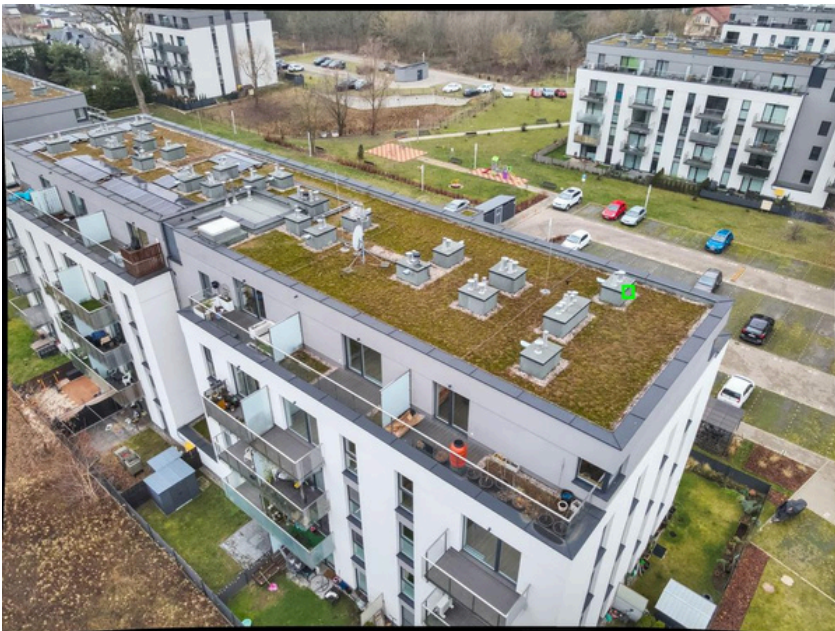
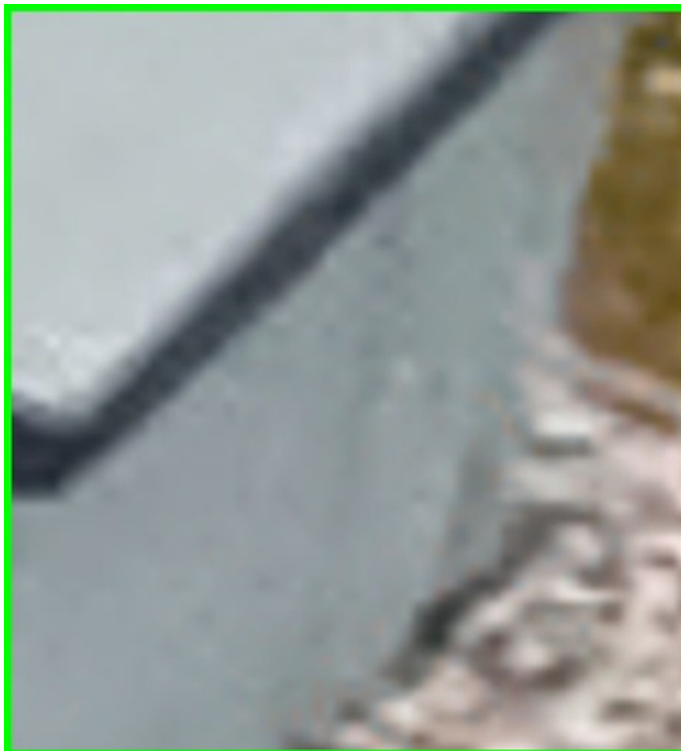
Nazwa: DJI_20251203171654_0086_V.jpg

DJI_20251203171654_0086_V.jpg - Pęcherze - papa (Poziom istotności: 1)

Nazwa: Pęcherze - papa

Poziom istotności: 1

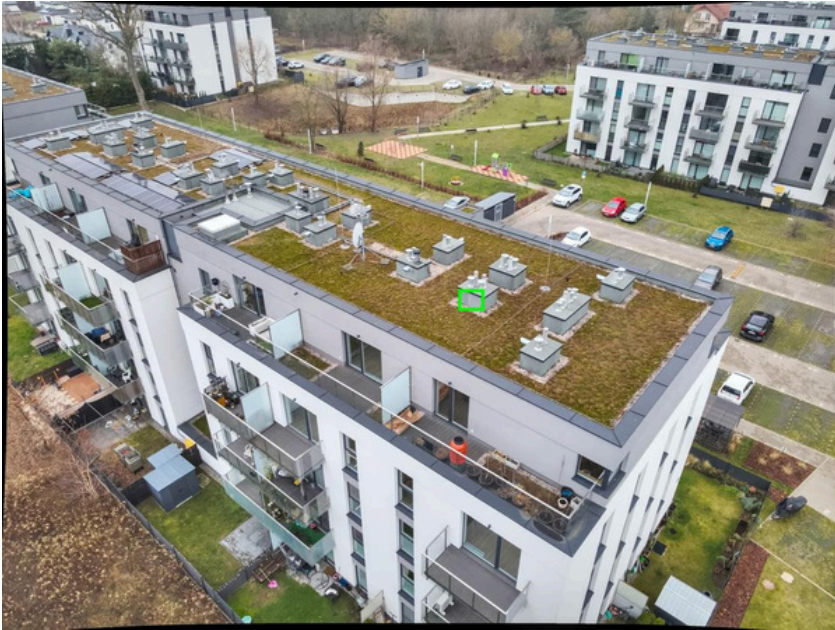
Nazwa: DJI_20251203171654_0086_V.jpg

DJI_20251203171654_0086_V.jpg - Pęcherze - papa (Poziom istotności: 1)

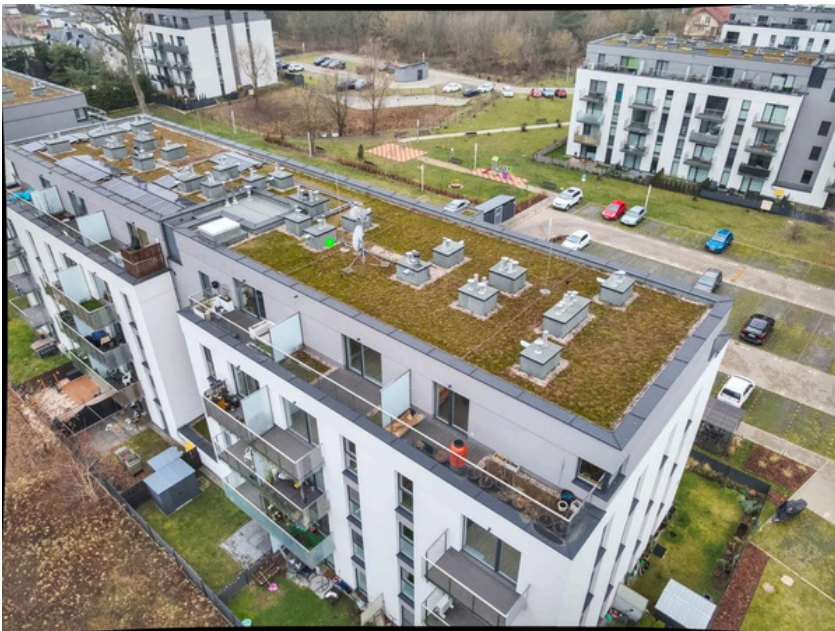
Nazwa: DJI_20251203171654_0086_V.jpg

DJI_20251203171654_0086_V.jpg - Do sprawdzenia (Poziom istotności: 1)

Nazwa: Do sprawdzenia

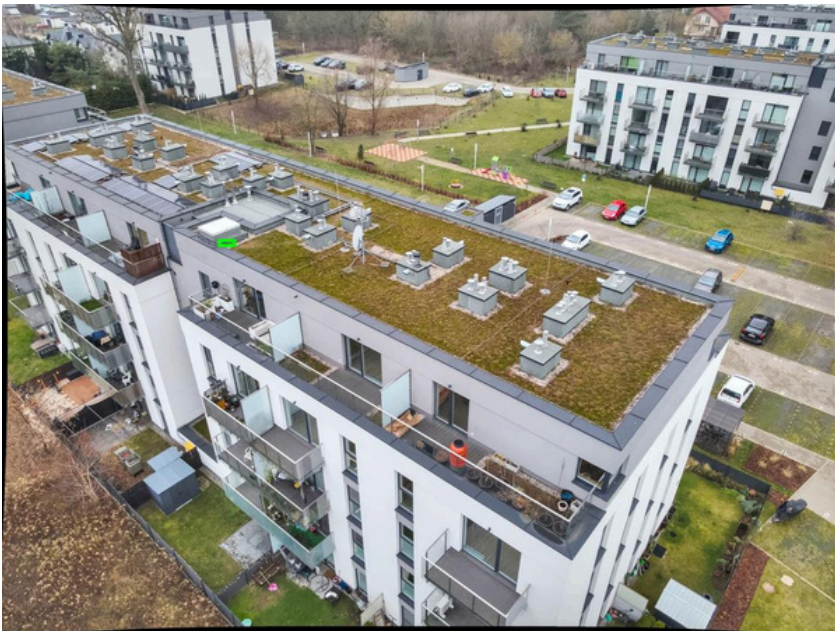
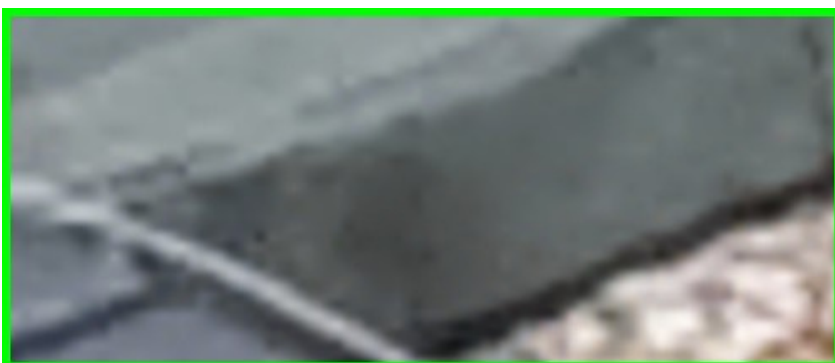
Nazwa: DJI_20251203171654_0086_V.jpg

DJI_20251203171654_0086_V.jpg - Do sprawdzenia (Poziom istotności: 1)

Nazwa: Do sprawdzenia

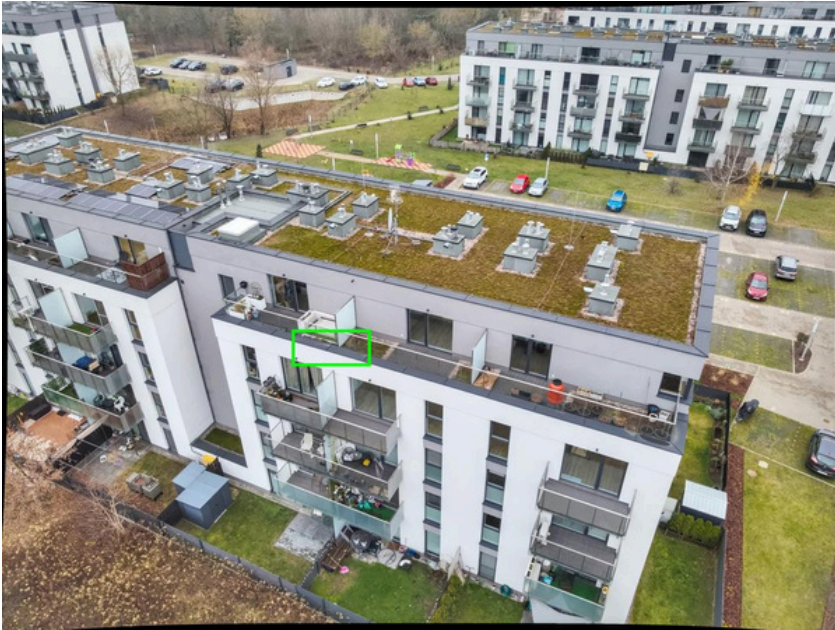
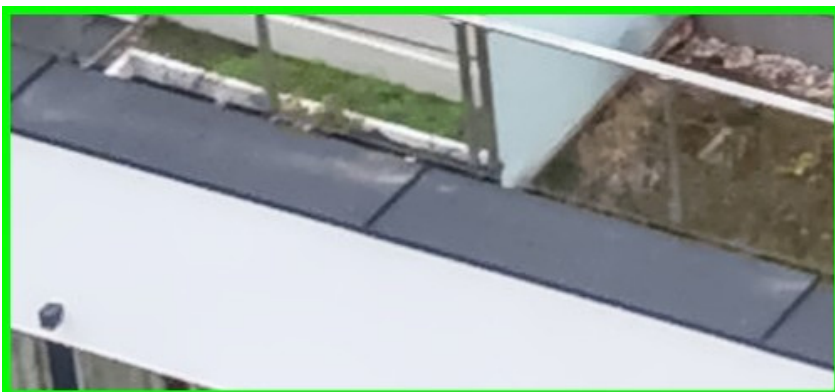
Nazwa: DJI_20251203171658_0088_V.jpg

DJI_20251203171658_0088_V.jpg - Zastoiny wody - obróbki (Poziom istotności: 1)

Nazwa: Zastoiny wody - obróbki

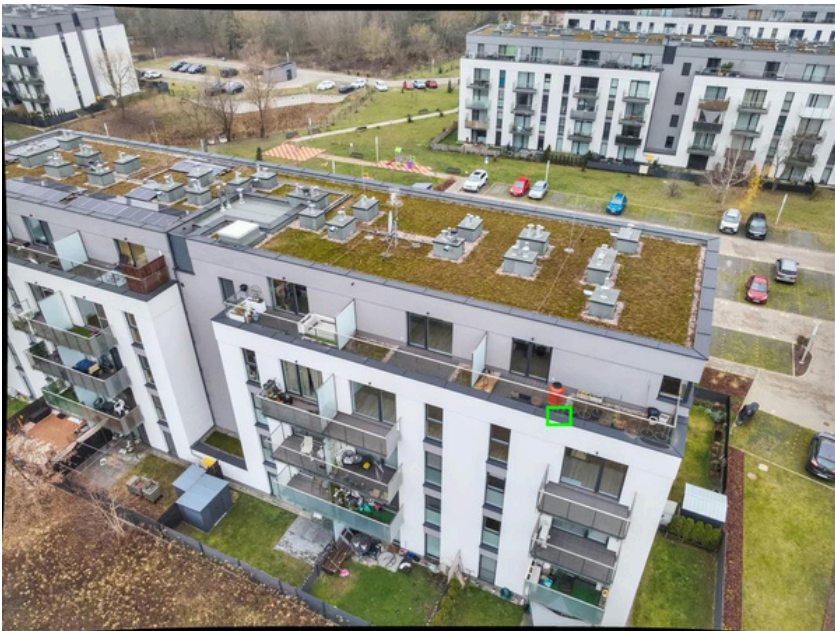
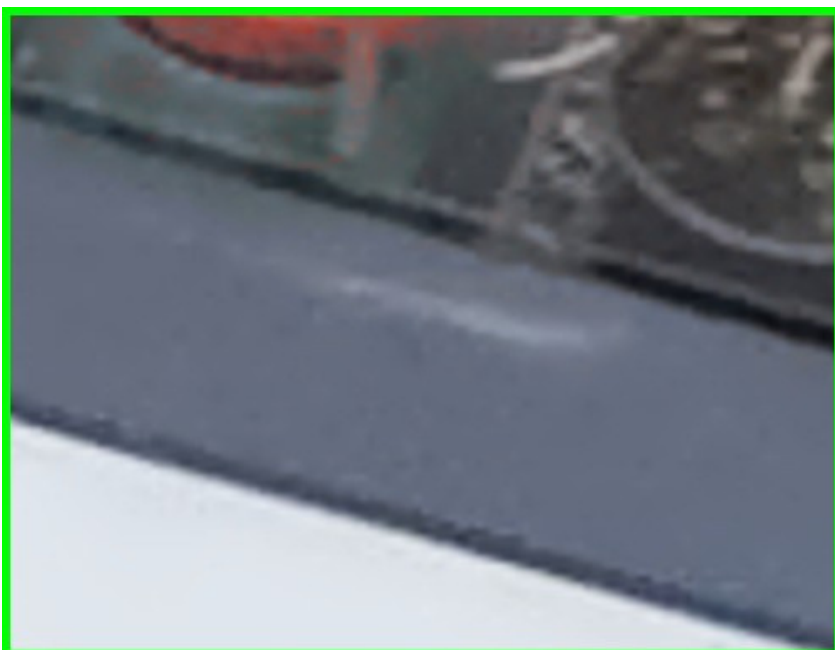
Nazwa: DJI_20251203171658_0088_V.jpg

DJI_20251203171658_0088_V.jpg - Zastoiny wody - obróbki (Poziom istotności: 1)

Nazwa: Zastoiny wody - obróbki

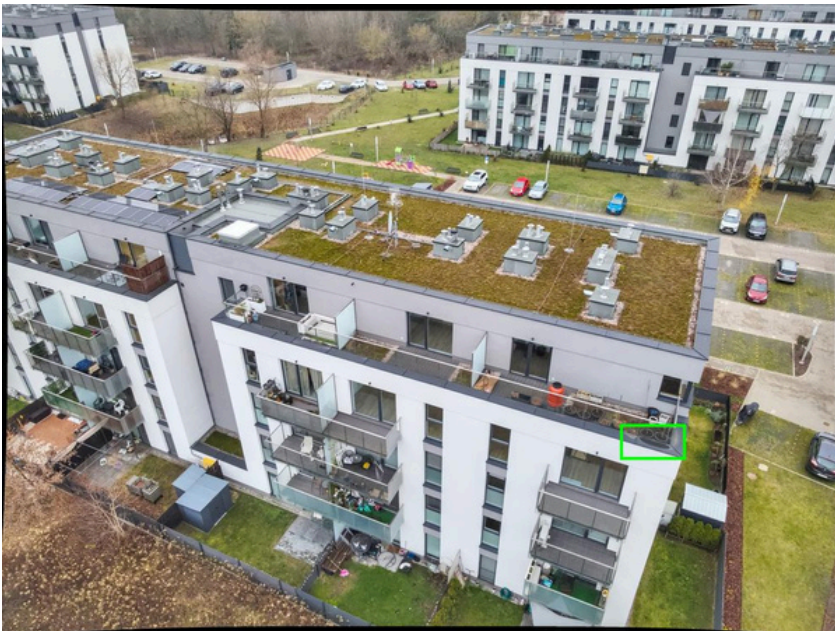
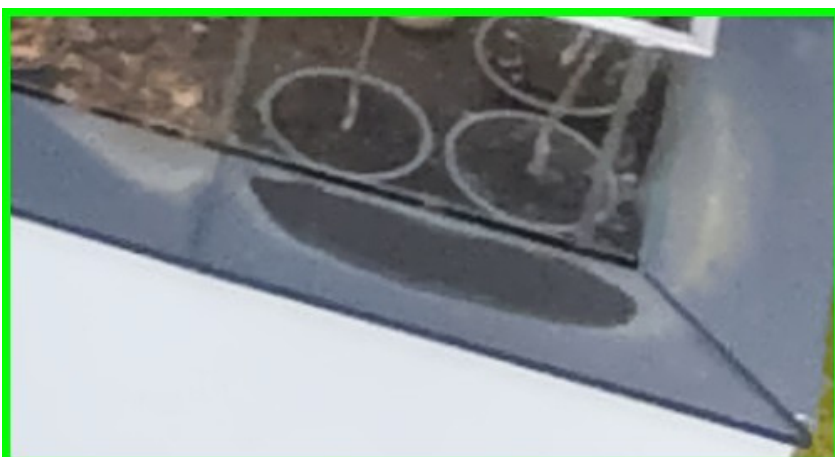
Nazwa: DJI_20251203171658_0088_V.jpg

DJI_20251203171658_0088_V.jpg - Zastoiny wody - obróbki (Poziom istotności: 1)

Nazwa: Zastoiny wody - obróbki

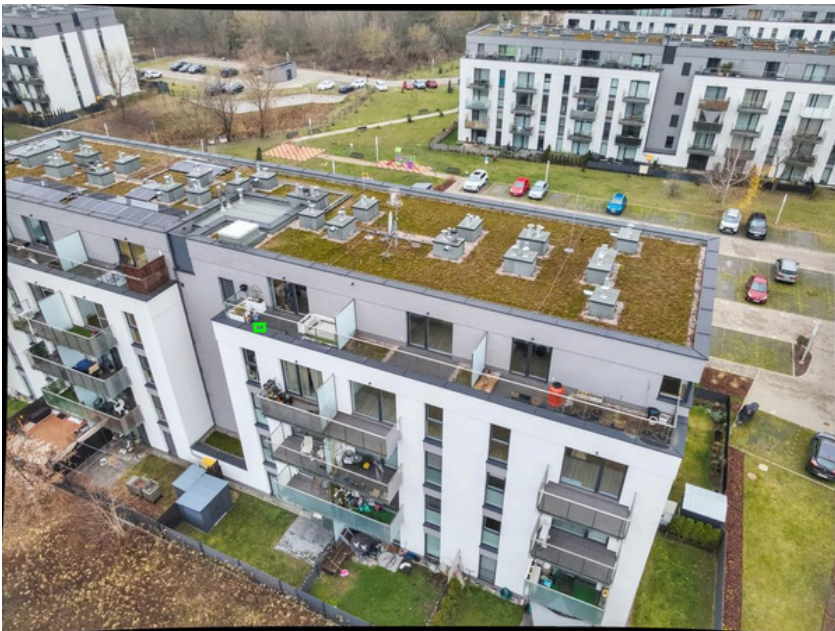
Nazwa: DJI_20251203171658_0088_V.jpg

DJI_20251203171658_0088_V.jpg - Zastoiny wody - obróbki (Poziom istotności: 1)
