Raport Inspekcyjny

Raport_stanu_techicznego_RGB [REDACTED]

Nazwa projektu: 03.12.2025

Data projektu: 03-12-2025

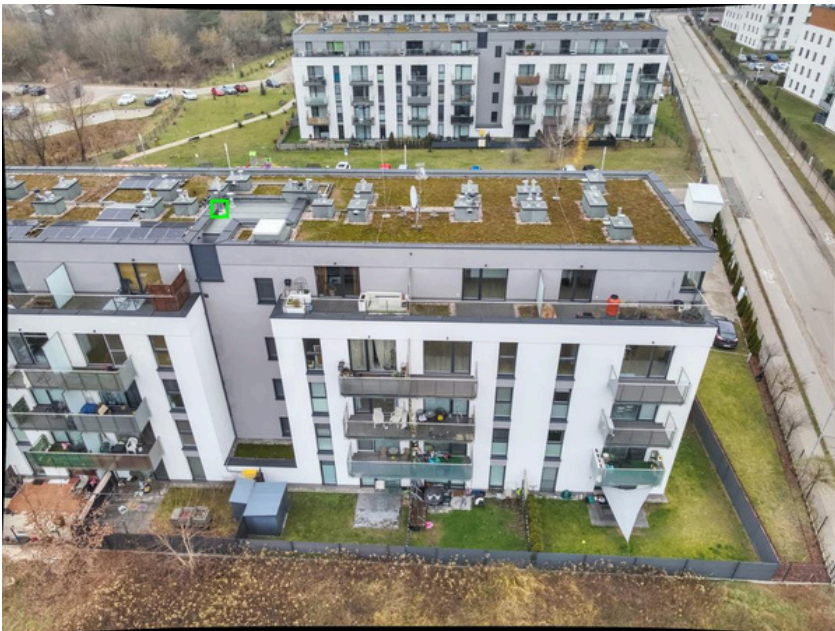
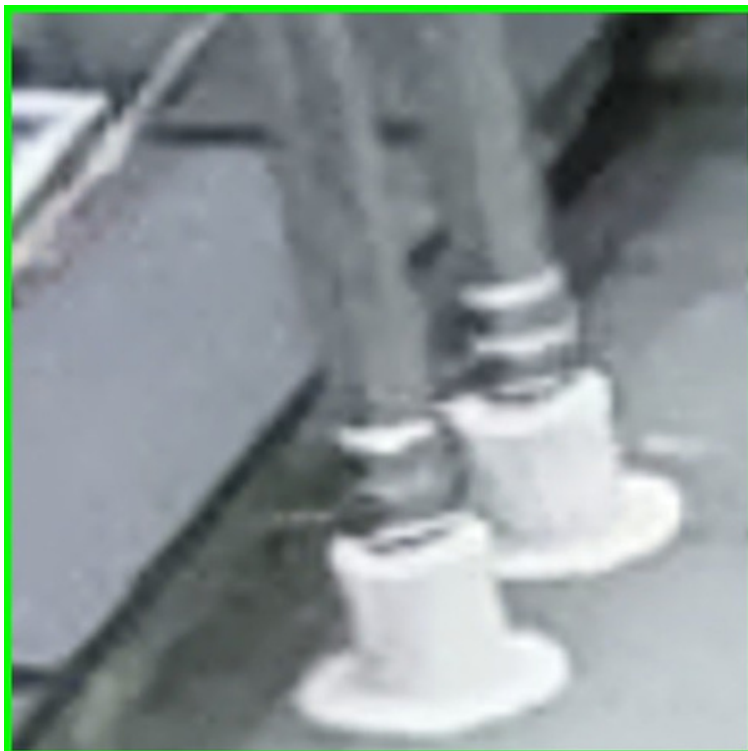
Nazwa: DJI_20251203171704_0091_V.jpg

DJI_20251203171704_0091_V.jpg - Do sprawdzenia (Poziom istotności: 1)

Nazwa: Do sprawdzenia

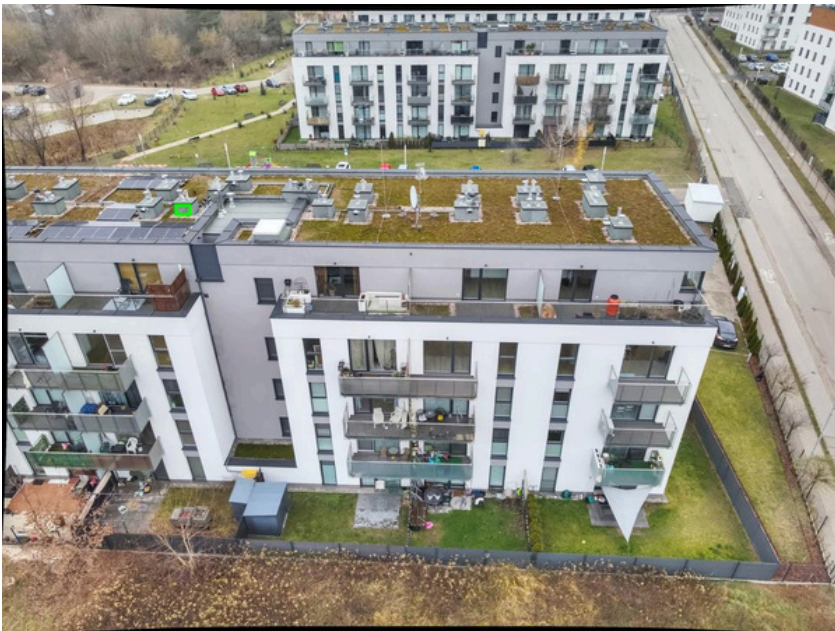
Nazwa: DJI_20251203171704_0091_V.jpg

DJI_20251203171704_0091_V.jpg - Pęcherze - papa (Poziom istotności: 1)

Nazwa: Pęcherze - papa

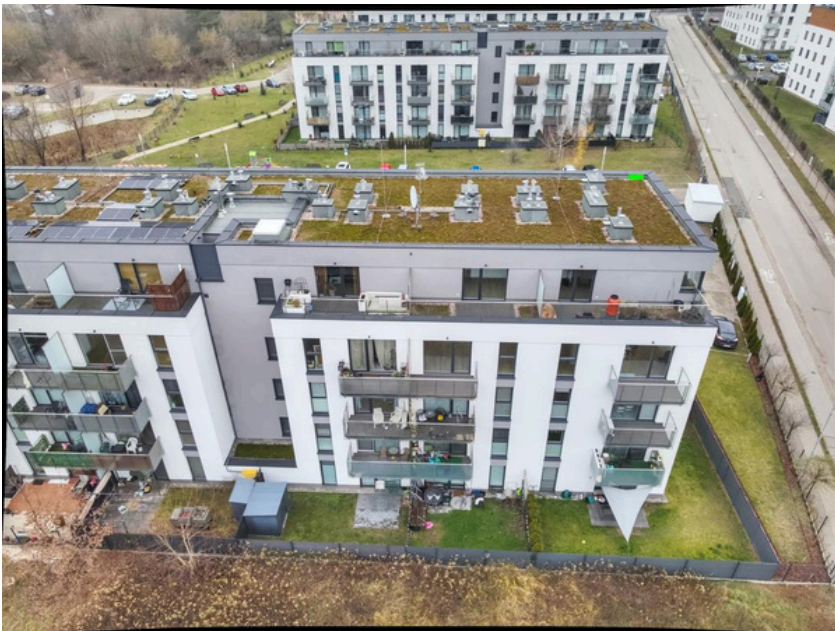
Nazwa: DJI_20251203171704_0091_V.jpg

DJI_20251203171704_0091_V.jpg - Do sprawdzenia (Poziom istotności: 1)

Nazwa: Do sprawdzenia

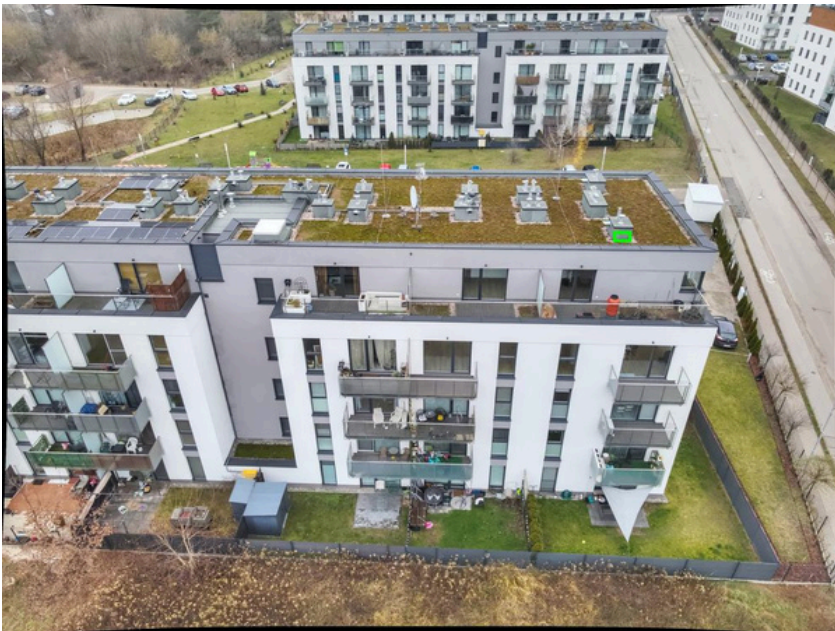
Nazwa: DJI_20251203171704_0091_V.jpg

DJI_20251203171704_0091_V.jpg - Do sprawdzenia (Poziom istotności: 1)

Nazwa: Do sprawdzenia

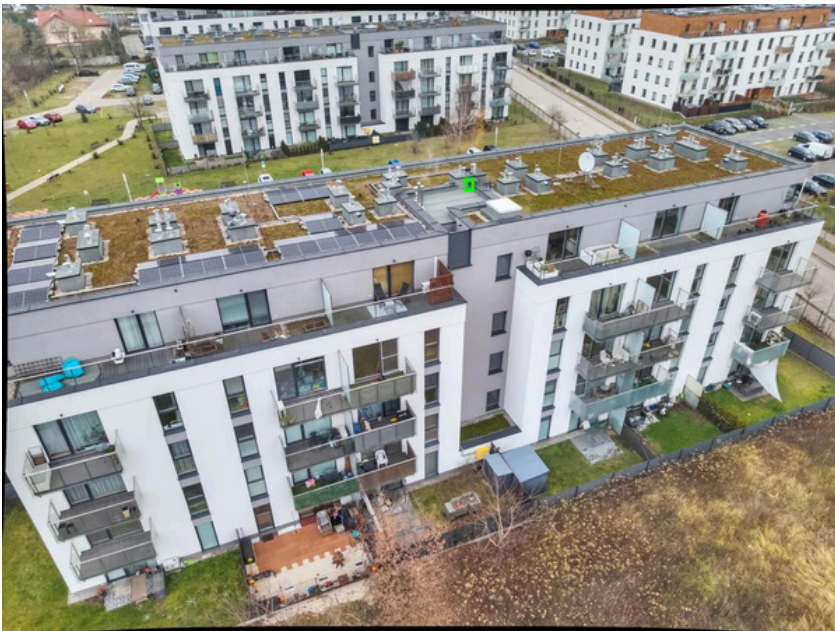
Nazwa: DJI_20251203171716_0097_V.jpg

DJI_20251203171716_0097_V.jpg - Do sprawdzenia (Poziom istotności: 1)

Nazwa: Do sprawdzenia

Opis: Do sprawdzenia

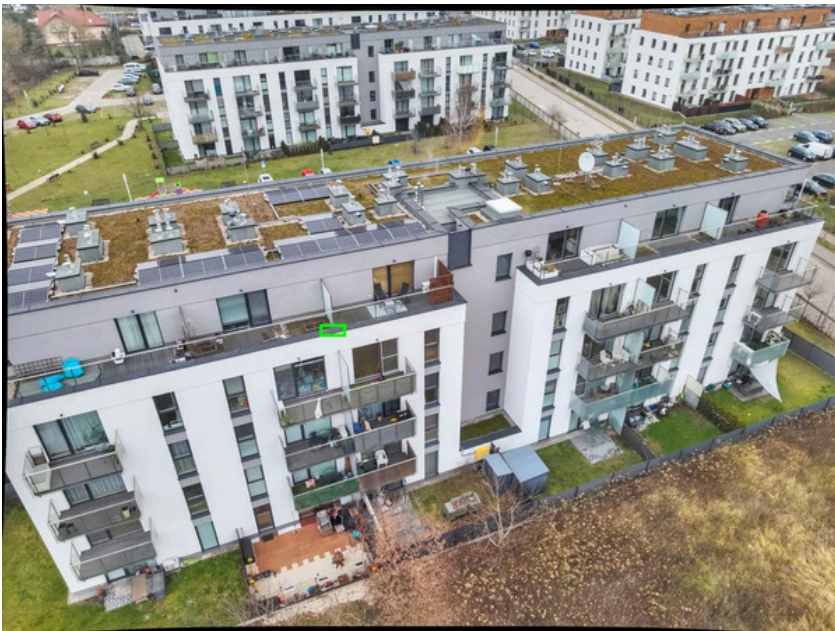
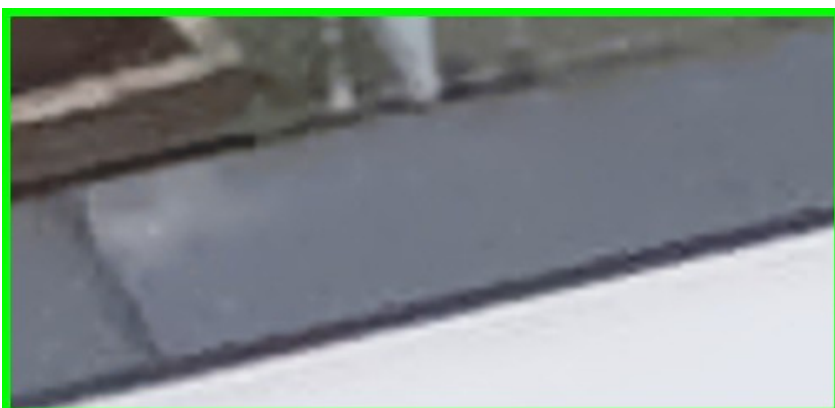
Nazwa: DJI_20251203171716_0097_V.jpg

DJI_20251203171716_0097_V.jpg - Zastoiny wody - obróbki (Poziom istotności: 1)

Nazwa: Zastoiny wody - obróbki

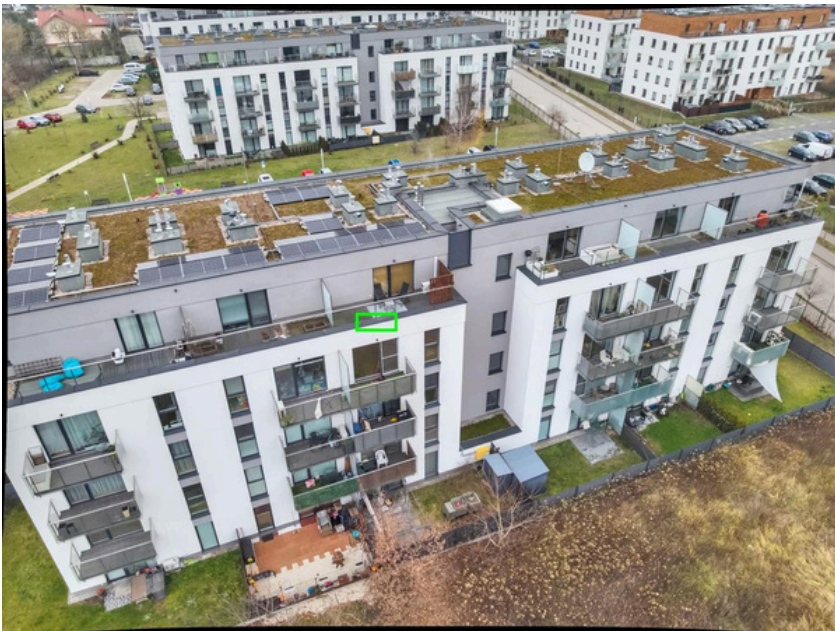
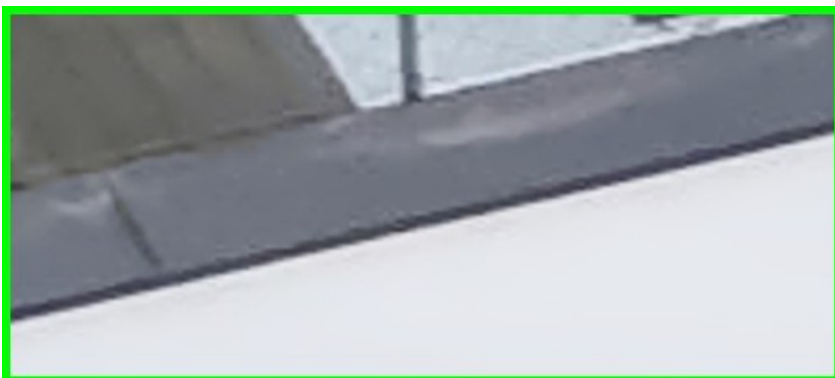
Nazwa: DJI_20251203171716_0097_V.jpg

DJI_20251203171716_0097_V.jpg - Zastoiny wody - obróbki (Poziom istotności: 1)

Nazwa: Zastoiny wody - obróbki

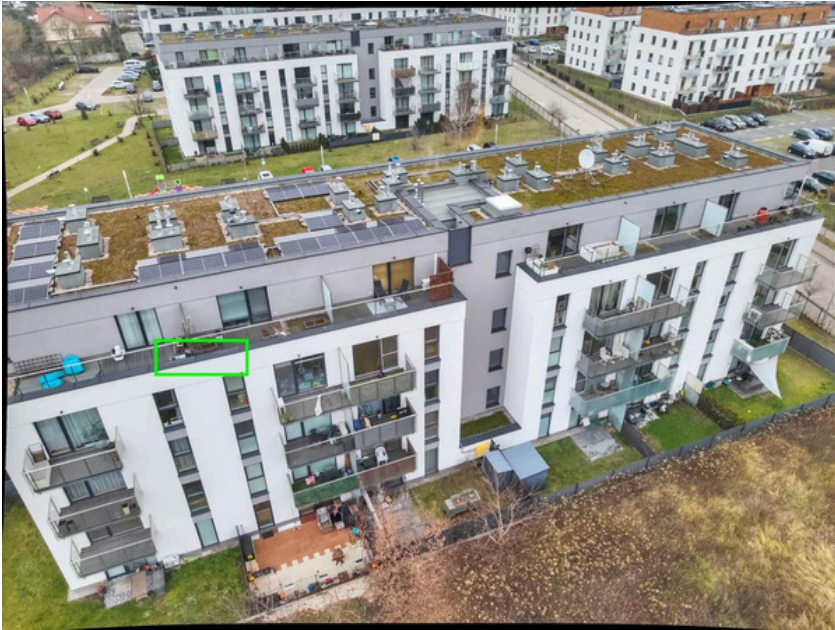
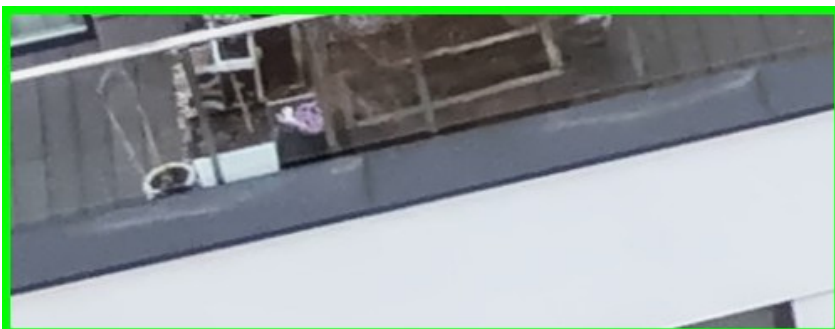
Nazwa: DJI_20251203171716_0097_V.jpg

DJI_20251203171716_0097_V.jpg - Zastoiny wody - obróbki (Poziom istotności: 1)

Nazwa: Zastoiny wody - obróbki

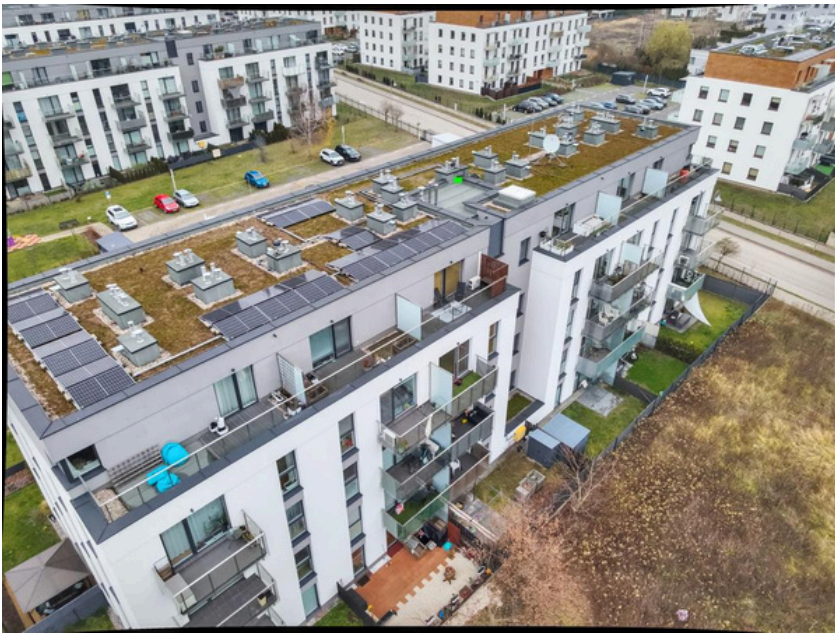
Nazwa: DJI_20251203171722_0100_V.jpg

DJI_20251203171722_0100_V.jpg - Do sprawdzenia (Poziom istotności: 1)

Nazwa: Do sprawdzenia

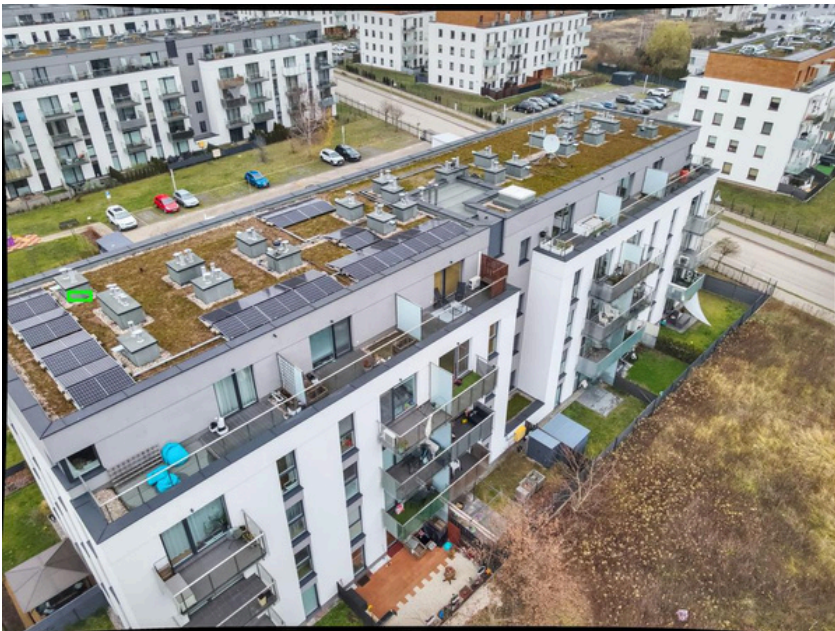
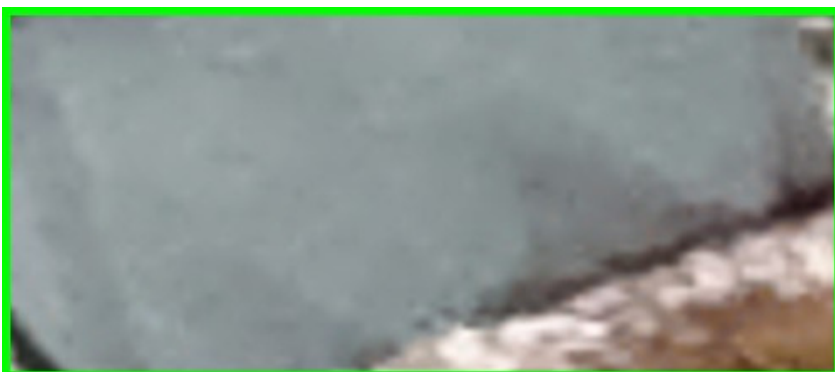
Nazwa: DJI_20251203171722_0100_V.jpg

DJI_20251203171722_0100_V.jpg - Pęcherze - papa (Poziom istotności: 1)

Nazwa: Pęcherze - papa

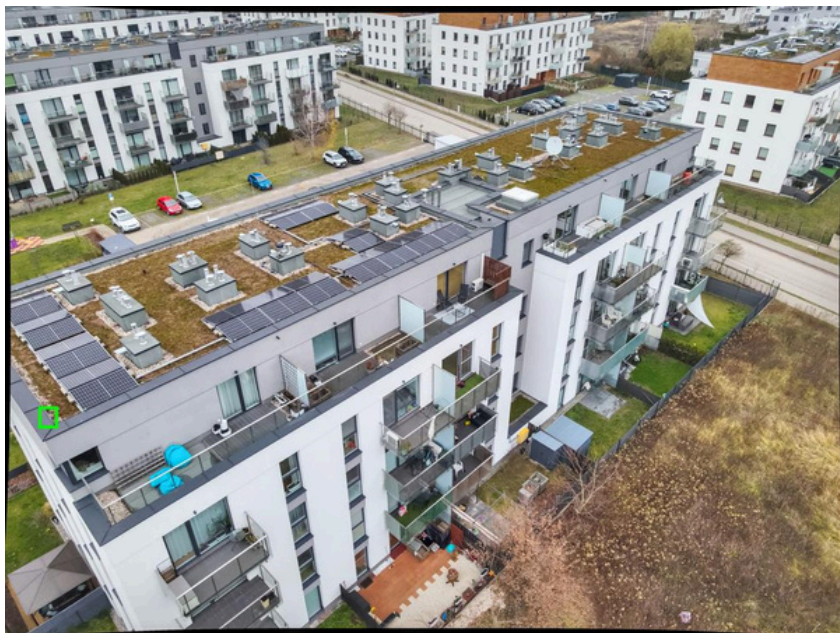
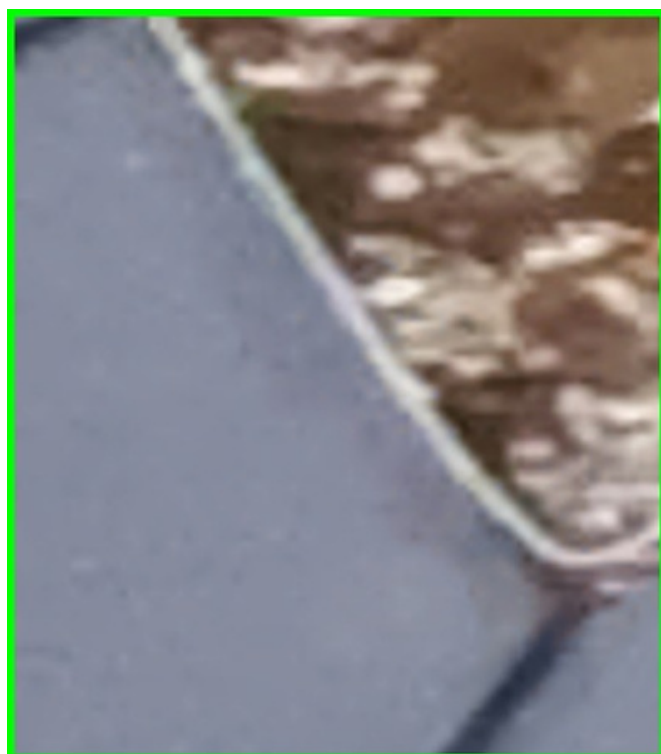
Nazwa: DJI_20251203171722_0100_V.jpg

DJI_20251203171722_0100_V.jpg - Do sprawdzenia (Poziom istotności: 1)

Nazwa: Do sprawdzenia

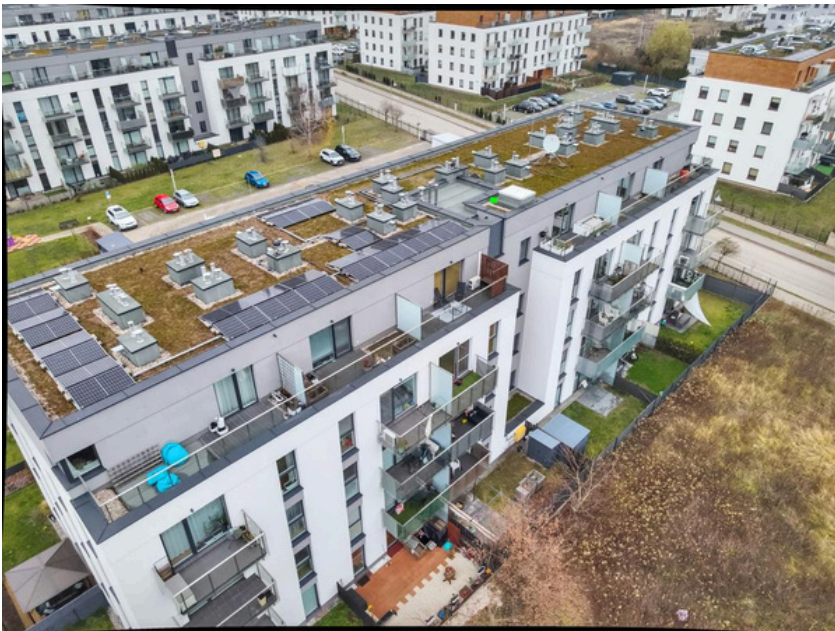
Nazwa: DJI_20251203171722_0100_V.jpg

DJI_20251203171722_0100_V.jpg - Do sprawdzenia (Poziom istotności: 1)

Nazwa: Do sprawdzenia

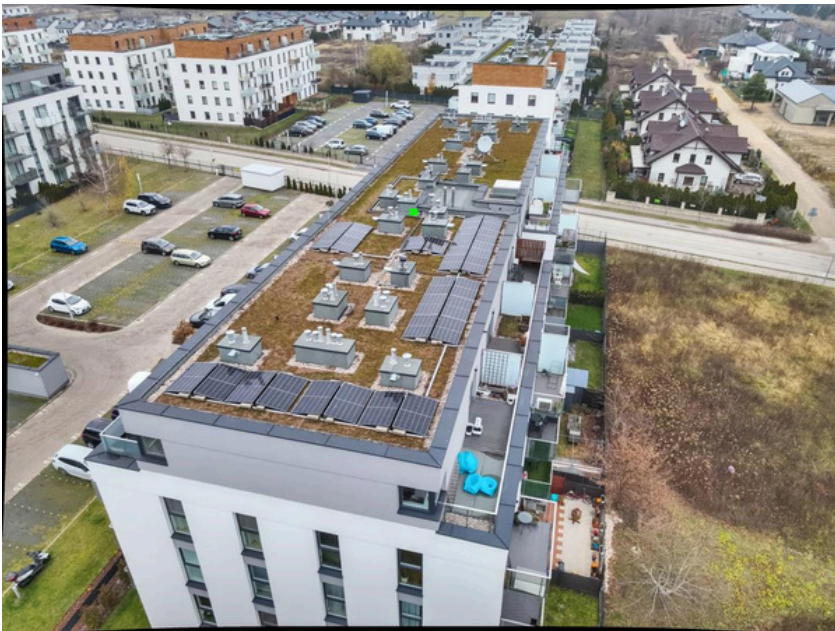
Nazwa: DJI_20251203171730_0104_V.jpg

DJI_20251203171730_0104_V.jpg - Do sprawdzenia (Poziom istotności: 1)

Nazwa: Do sprawdzenia

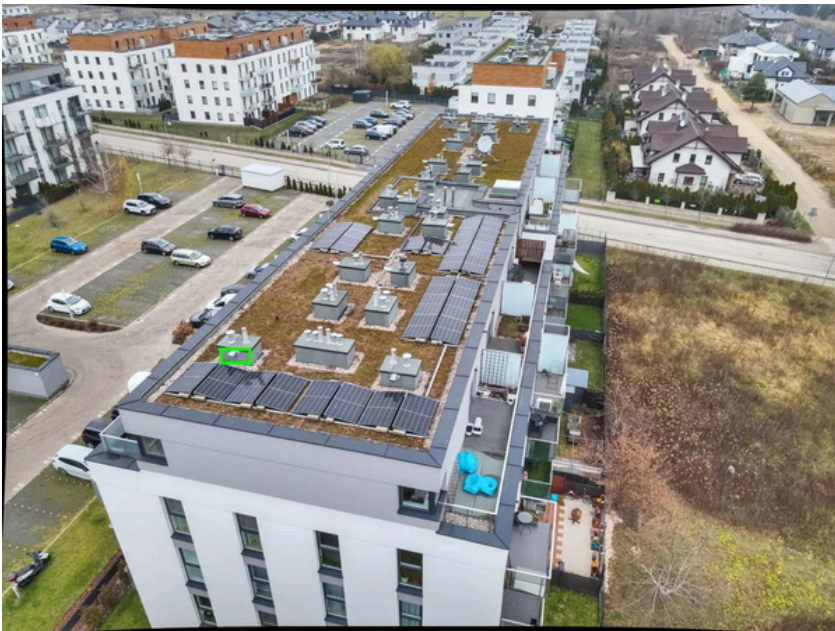
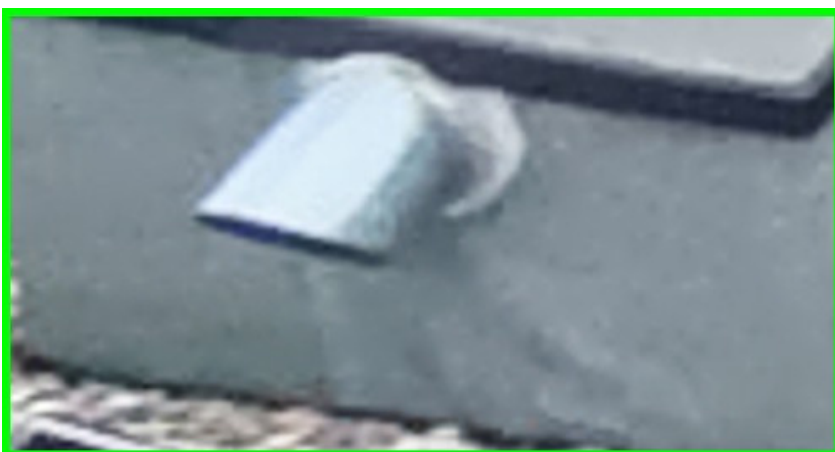
DJI_20251203171730_0104_V.jpg - Pęcherze - papa (Poziom istotności: 1)

Nazwa: Pęcherze - papa

Poziom istotności: 1

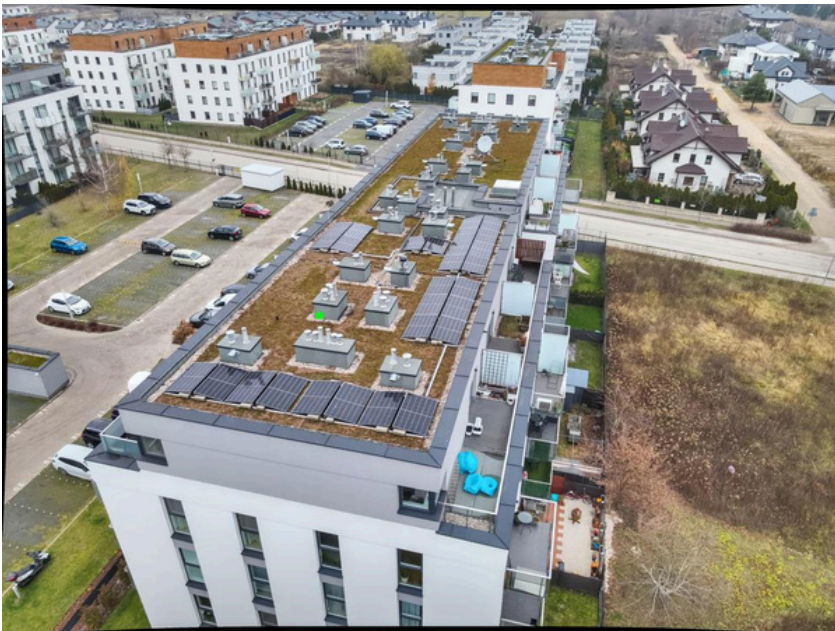
DJI_20251203171730_0104_V.jpg - Do sprawdzenia (Poziom istotności: 1)

Nazwa: Do sprawdzenia

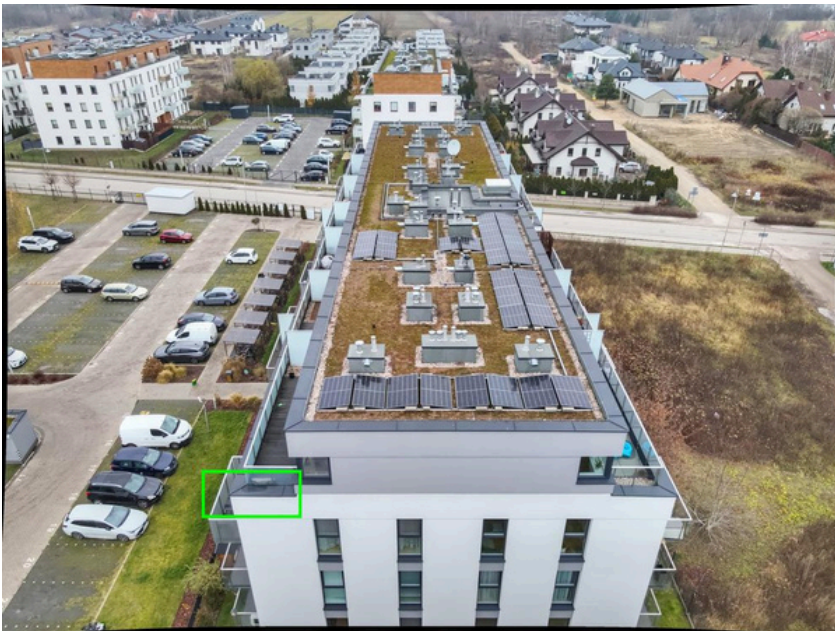
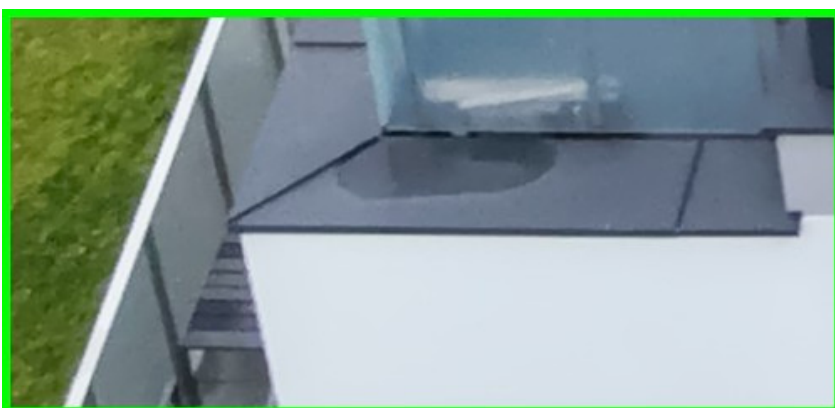
DJI_20251203171734_0106_V.jpg - Zastoiny wody - obróbki (Poziom istotności: 1)

Nazwa: Zastoiny wody - obróbki

Opis: Zastoiny wody

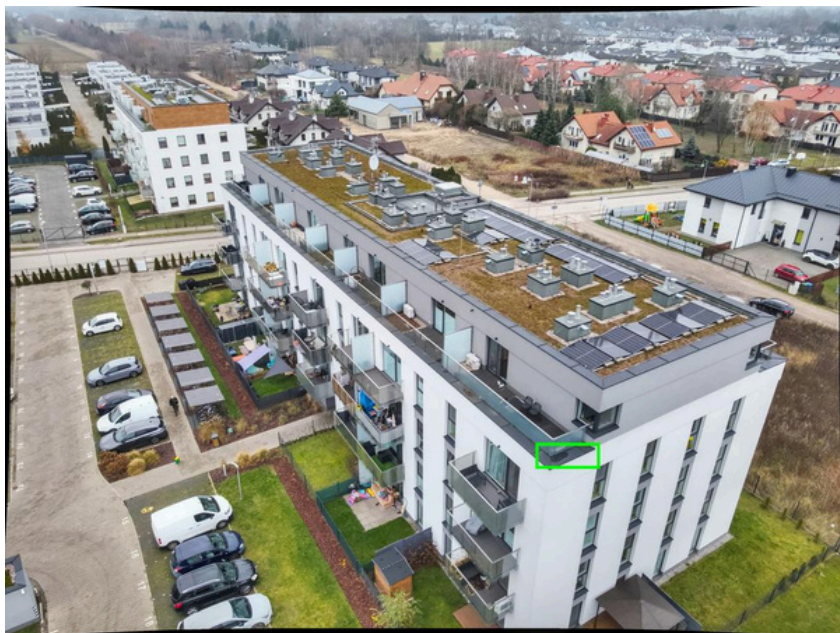
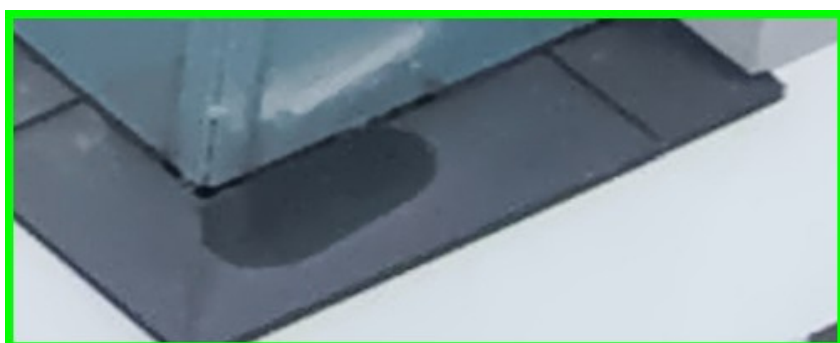
DJI_20251203171742_0110_V.jpg - Zastoiny wody - obróbki (Poziom istotności: 1)

Nazwa: Zastoiny wody - obróbki

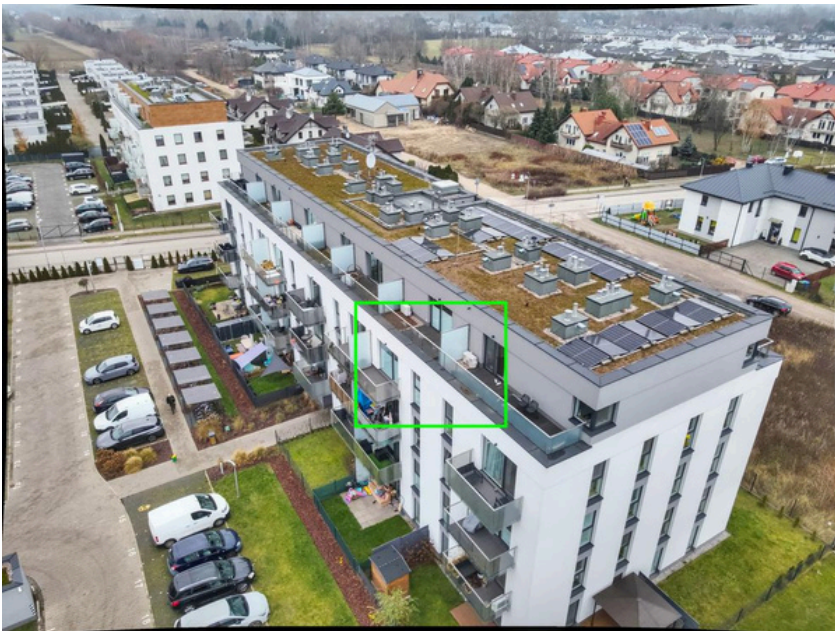
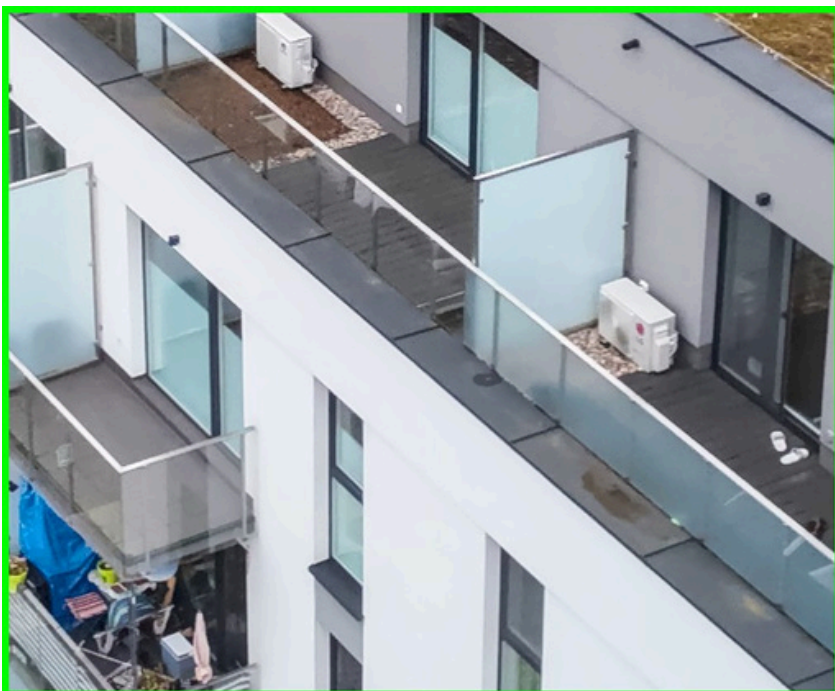
DJI_20251203171742_0110_V.jpg - Zastoiny wody - obróbki (Poziom istotności: 1)

Nazwa: Zastoiny wody - obróbki

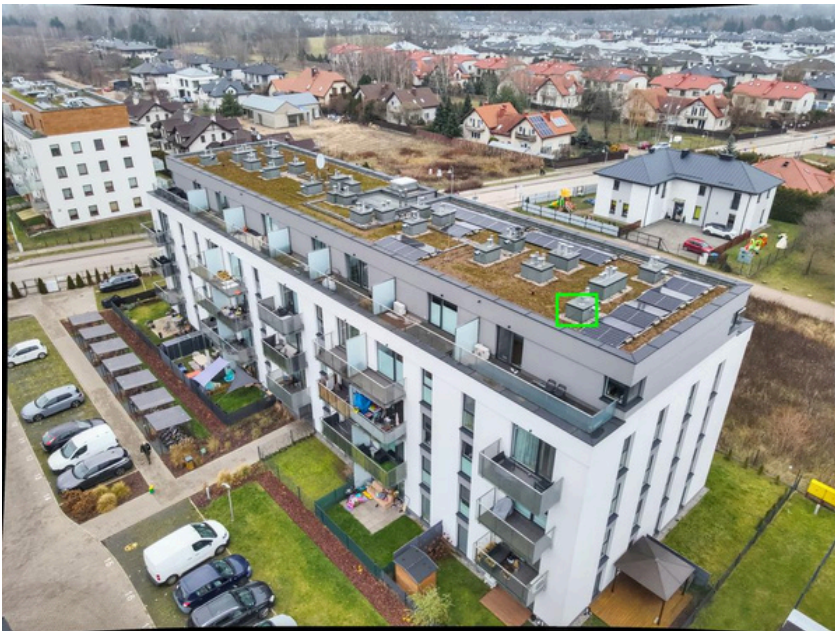
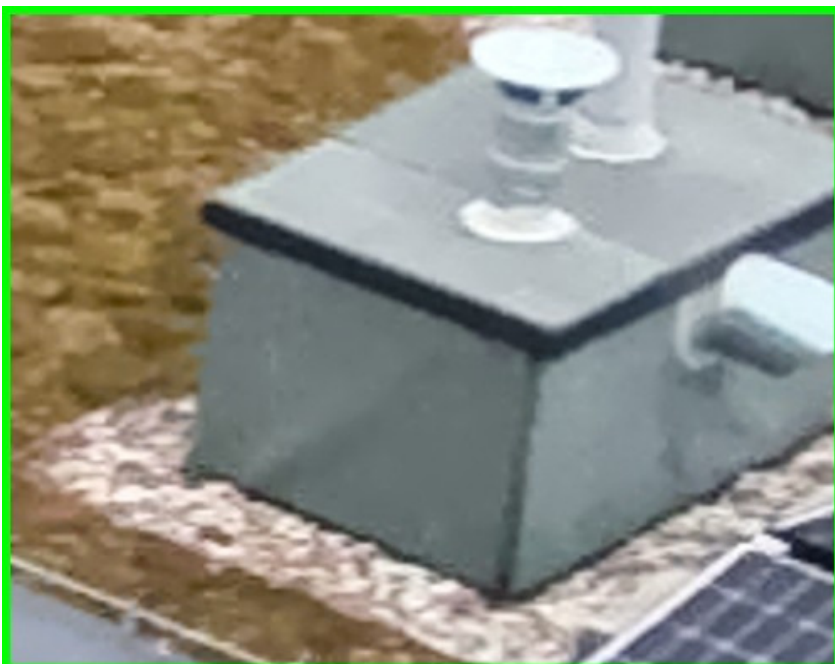
DJI_20251203171744_0111_V.jpg - Pęcherze - papa (Poziom istotności: 1)

Nazwa: Pęcherze - papa

Opis: Papa

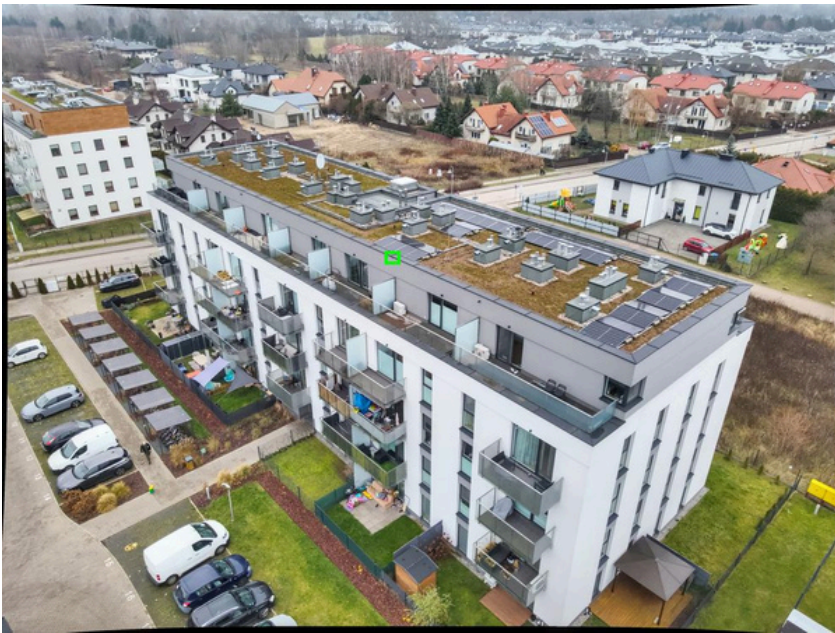
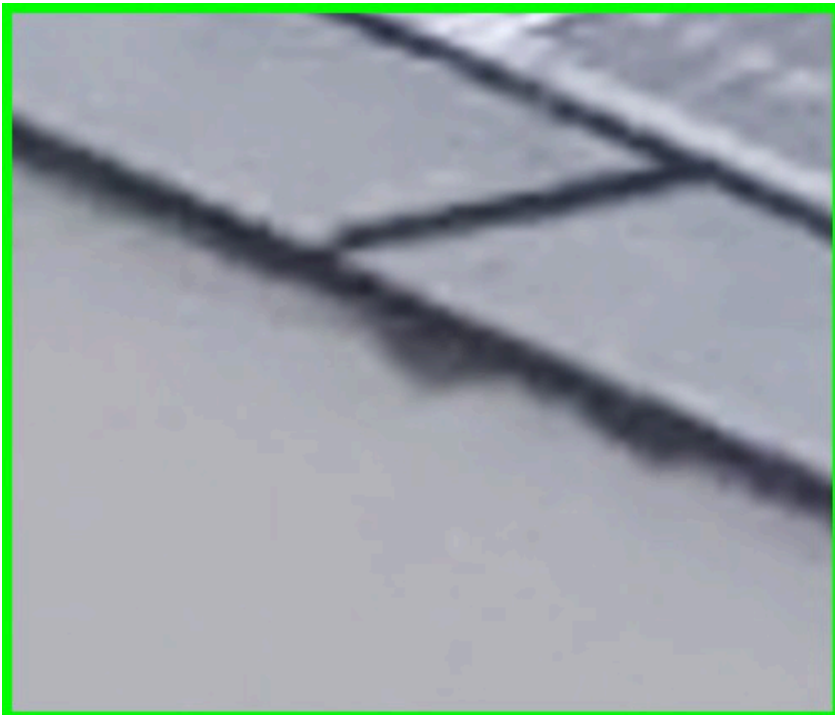
DJI_20251203171744_0111_V.jpg - Do sprawdzenia (Poziom istotności: 1)

Nazwa: Do sprawdzenia

Opis: Do sprawdzenia

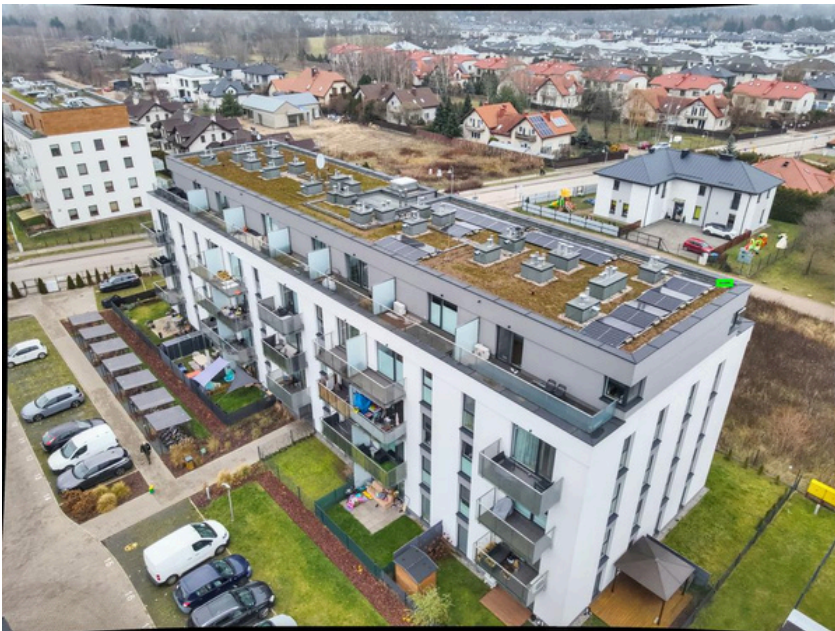
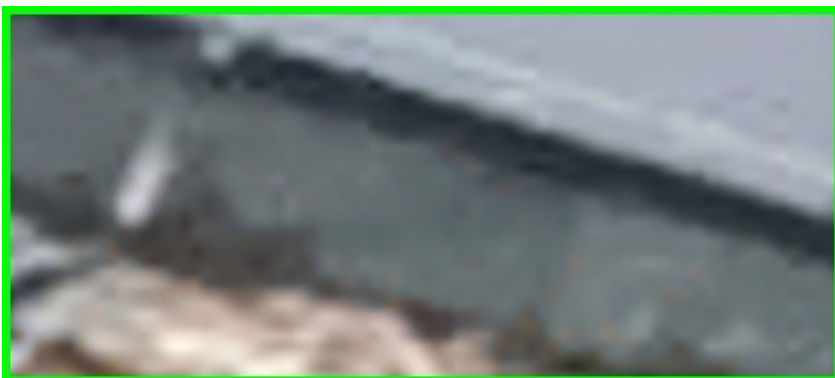
DJI_20251203171744_0111_V.jpg - Do sprawdzenia (Poziom istotności: 1)

Nazwa: Do sprawdzenia

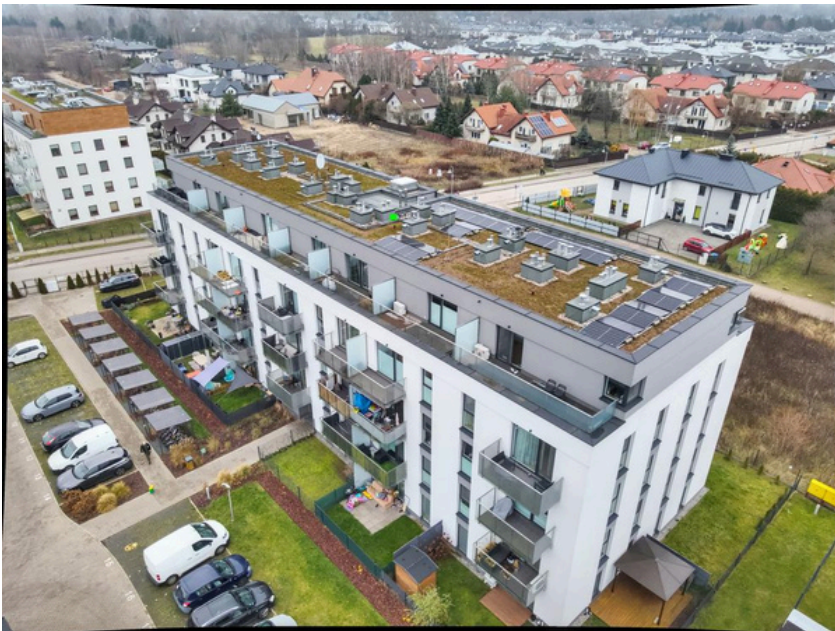
DJI_20251203171744_0111_V.jpg - Do sprawdzenia (Poziom istotności: 1)

Nazwa: Do sprawdzenia

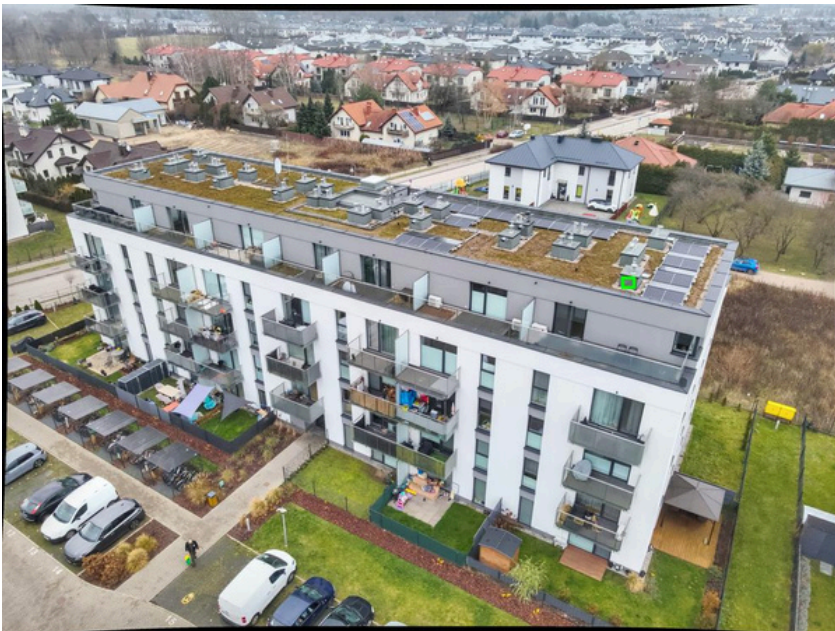
DJI_20251203171748_0113_V.jpg - Pęcherze - papa (Poziom istotności: 1)

Nazwa: Pęcherze - papa

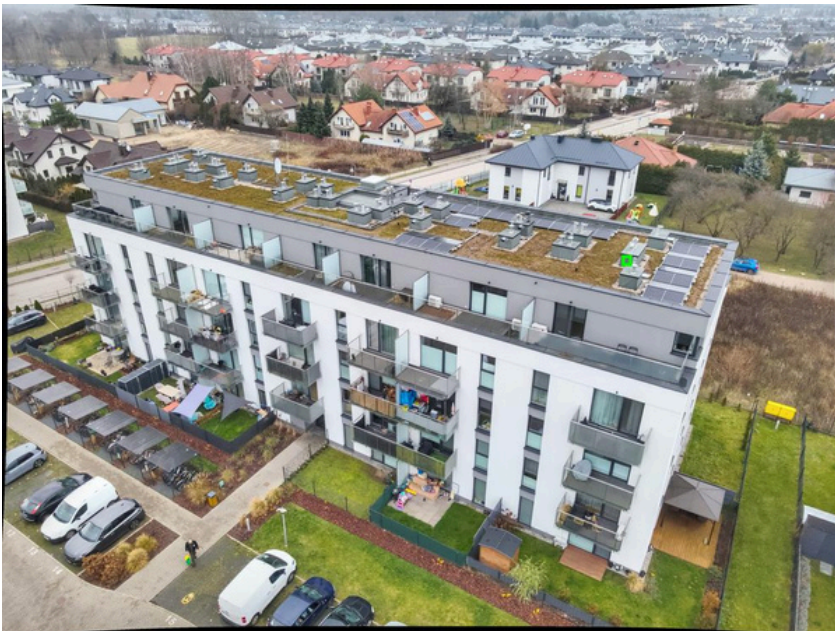
DJI_20251203171748_0113_V.jpg - Pęcherze - papa (Poziom istotności: 1)

Nazwa: Pęcherze - papa

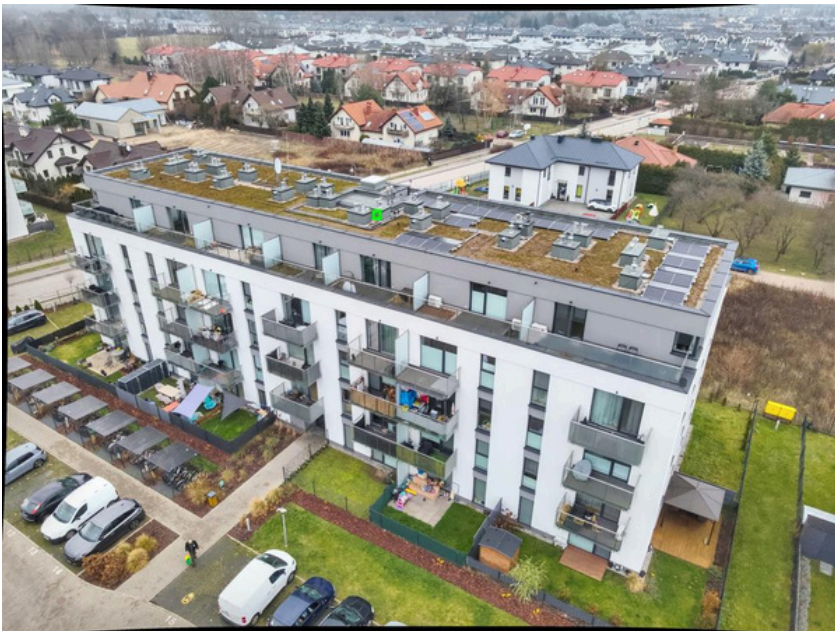
DJI_20251203171748_0113_V.jpg - Do sprawdzenia (Poziom istotności: 1)

Nazwa: Do sprawdzenia

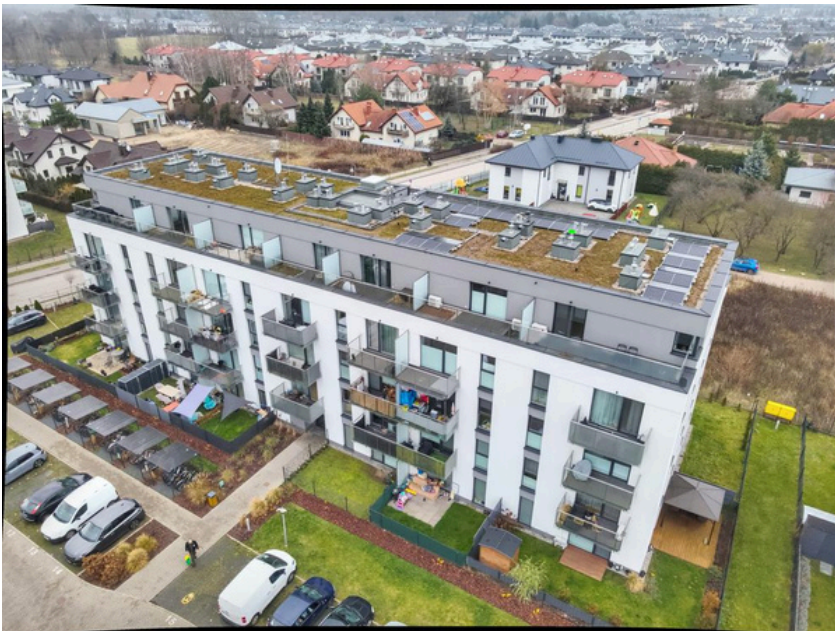
DJI_20251203171748_0113_V.jpg - Do sprawdzenia (Poziom istotności: 1)

Nazwa: Do sprawdzenia

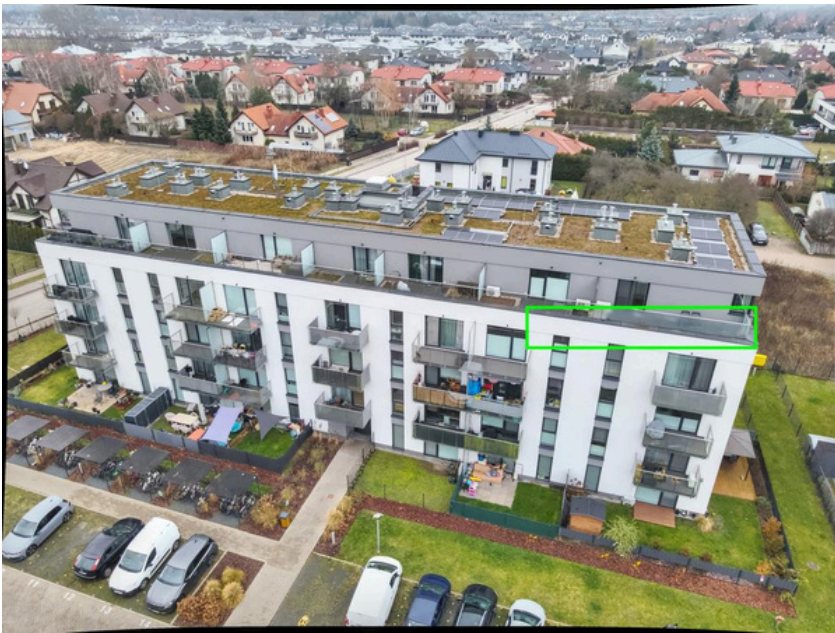
DJI_20251203171752_0115_V.jpg - Zastoiny wody - obróbki (Poziom istotności: 1)

Nazwa: Zastoiny wody - obróbki

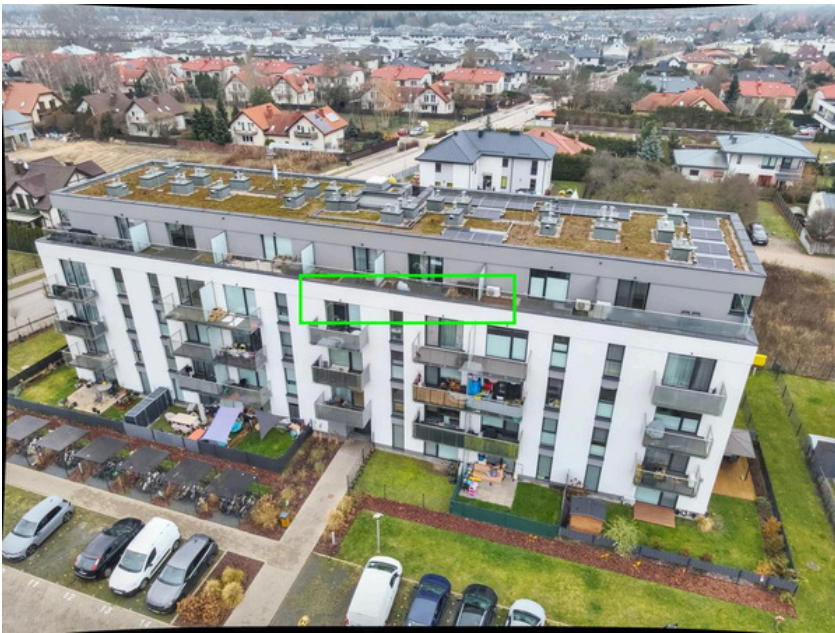
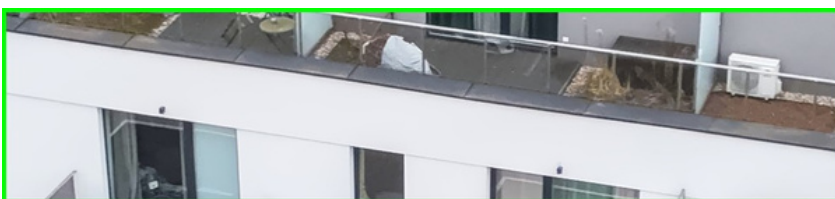
DJI_20251203171752_0115_V.jpg - Zastoiny wody - obróbki (Poziom istotności: 1)

Nazwa: Zastoiny wody - obróbki

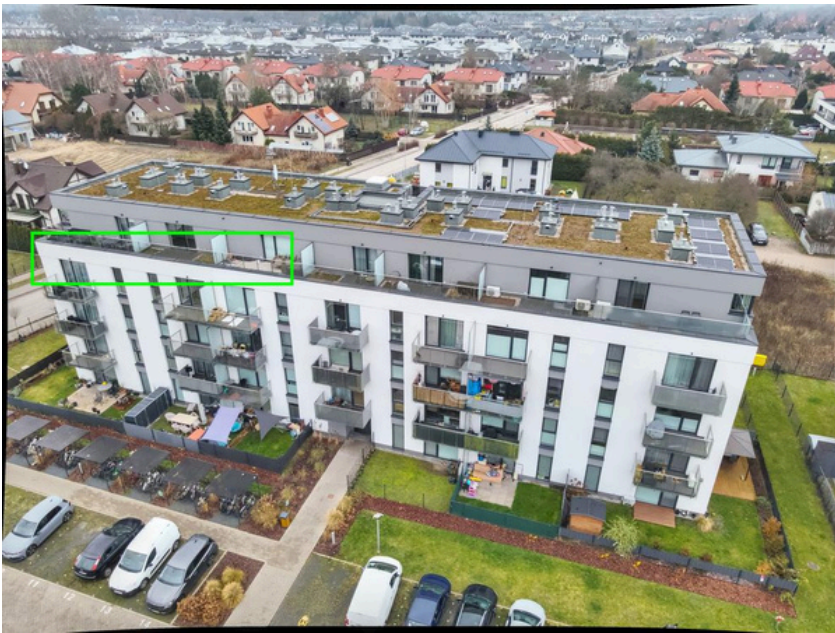
DJI_20251203171752_0115_V.jpg - Zastoiny wody - obróbki (Poziom istotności: 1)

Nazwa: Zastoiny wody - obróbki

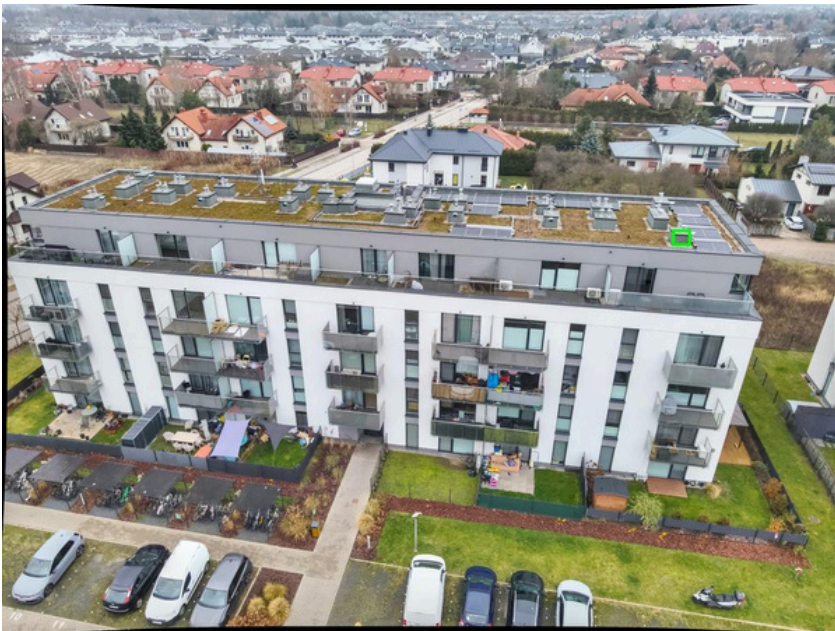
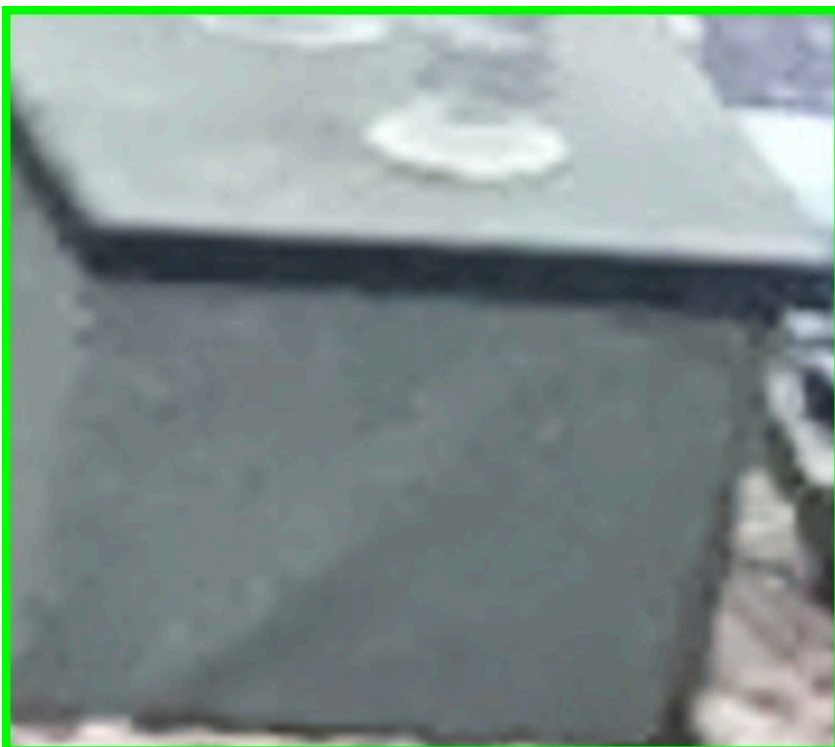
DJI_20251203171754_0116_V.jpg - Pęcherze - papa (Poziom istotności: 1)

Nazwa: Pęcherze - papa

Opis: Papa
