Raport Inspekcyjny

Raport_stanu_techicznego_RGB [REDACTED]

Nazwa projektu: 03.12.2025

Data projektu: 03-12-2025

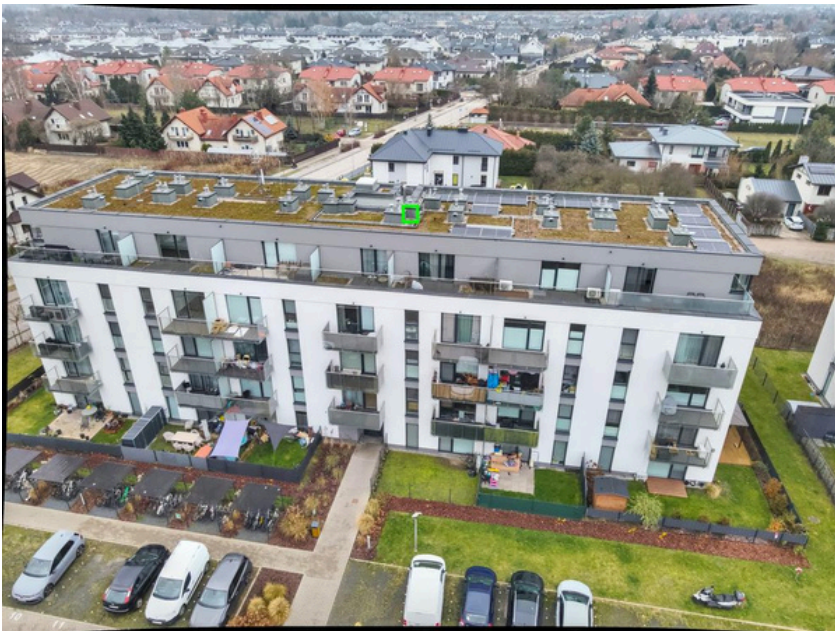
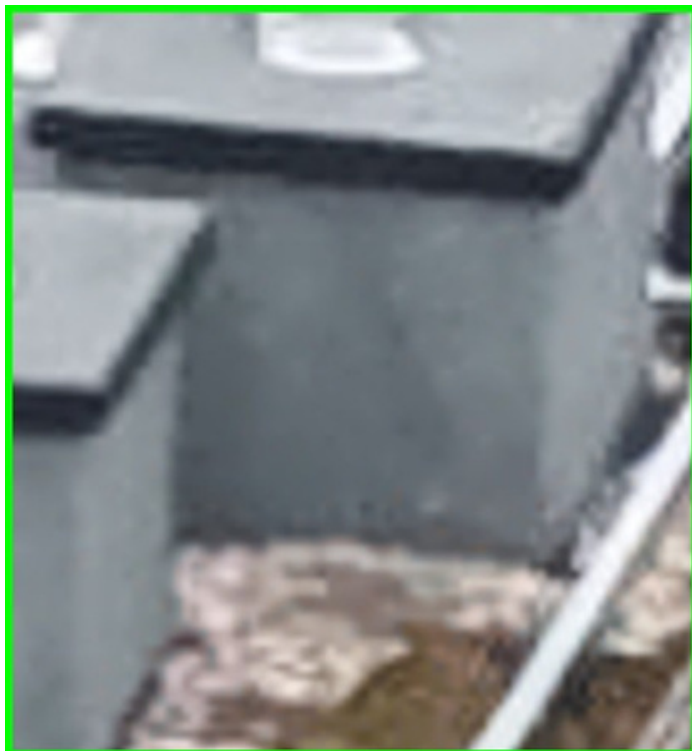
DJI_20251203171754_0116_V.jpg - Pęcherze - papa (Poziom istotności: 1)

Nazwa: Pęcherze - papa

Opis: Papa

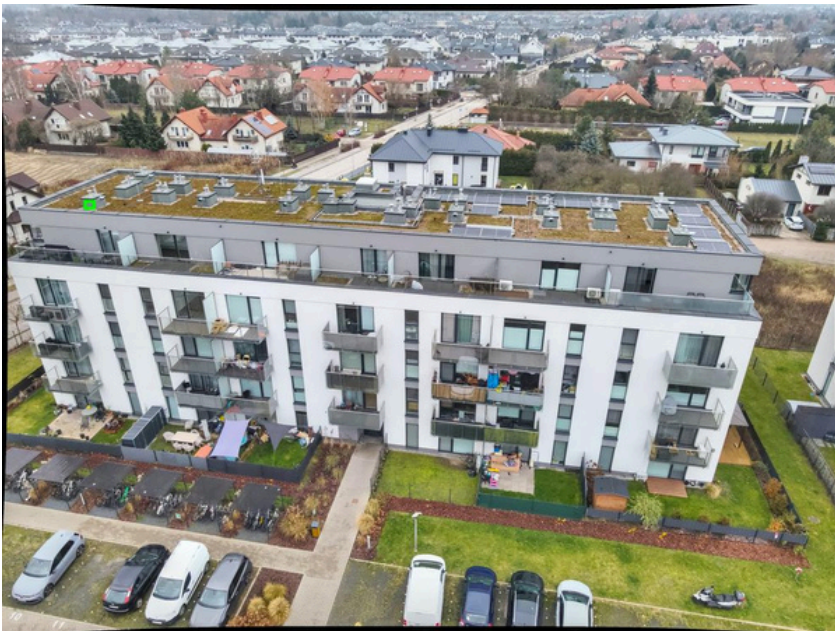
DJI_20251203171754_0116_V.jpg - Pęcherze - papa (Poziom istotności: 1)

Nazwa: Pęcherze - papa

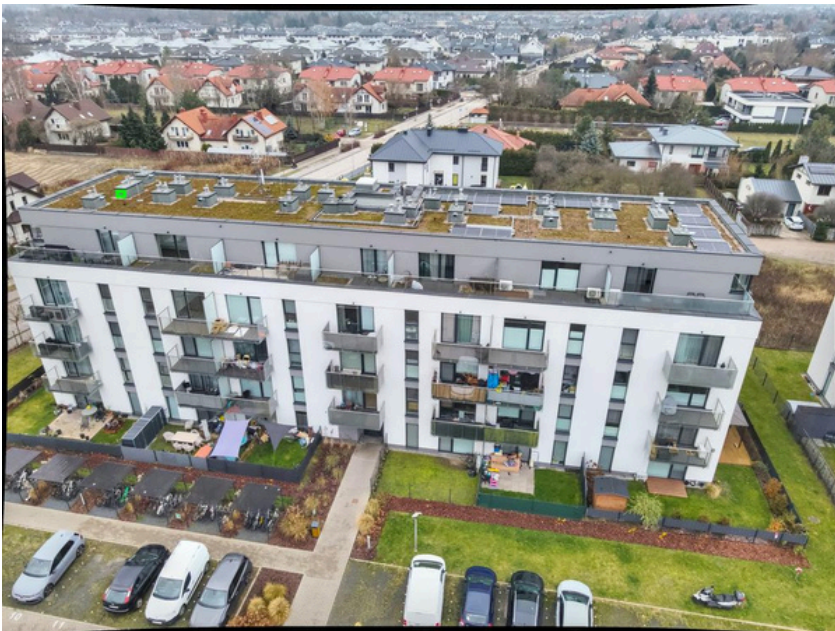
DJI_20251203171754_0116_V.jpg - Pęcherze - papa (Poziom istotności: 1)

Nazwa: Pęcherze - papa

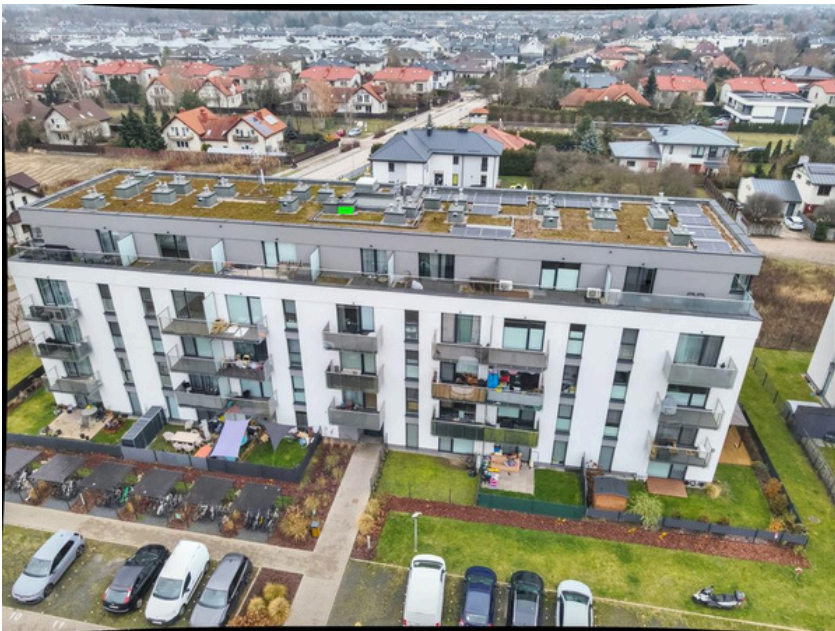
DJI_20251203171754_0116_V.jpg - Do sprawdzenia (Poziom istotności: 1)

Nazwa: Do sprawdzenia

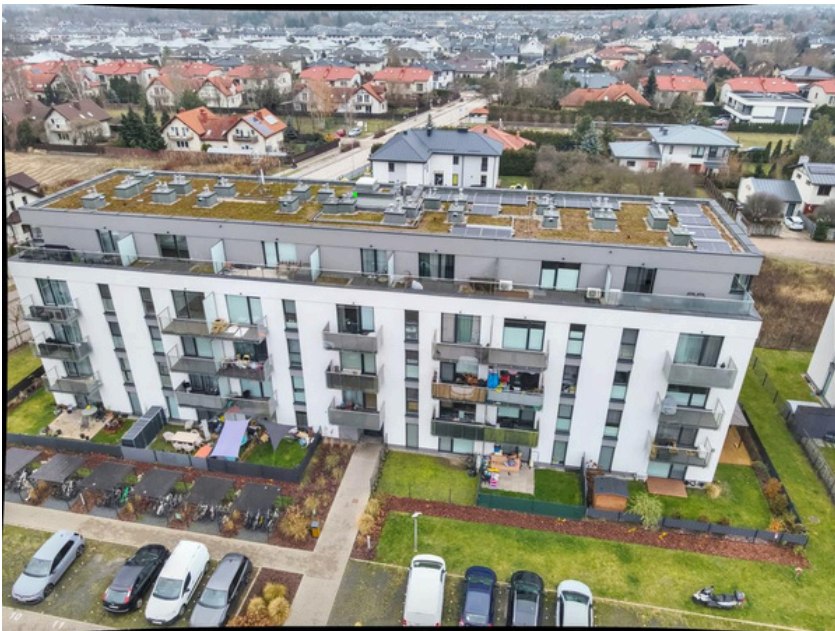
Nazwa: DJI_20251203171754_0116_V.jpg

DJI_20251203171754_0116_V.jpg - Do sprawdzenia (Poziom istotności: 1)

Nazwa: Do sprawdzenia

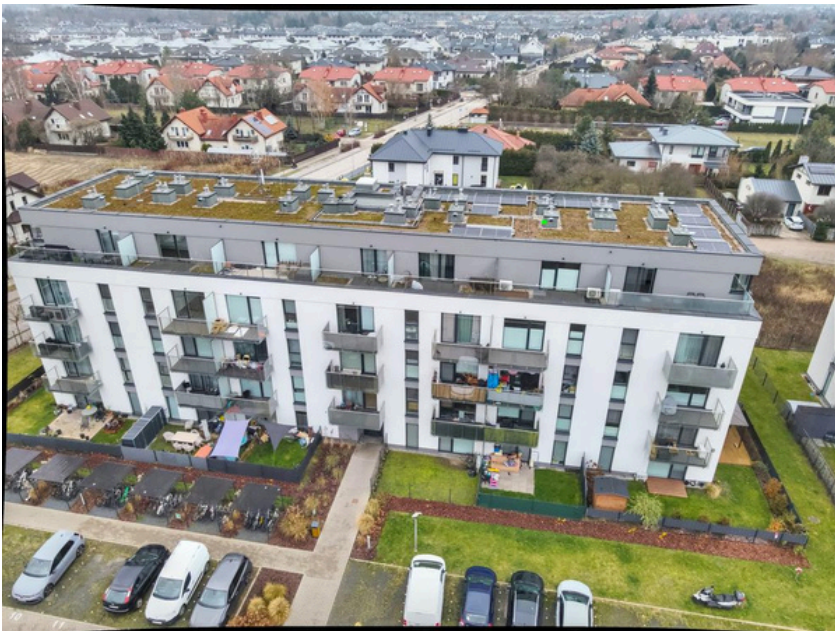
Nazwa: DJI_20251203171754_0116_V.jpg

DJI_20251203171754_0116_V.jpg - Do sprawdzenia (Poziom istotności: 1)

Nazwa: Do sprawdzenia

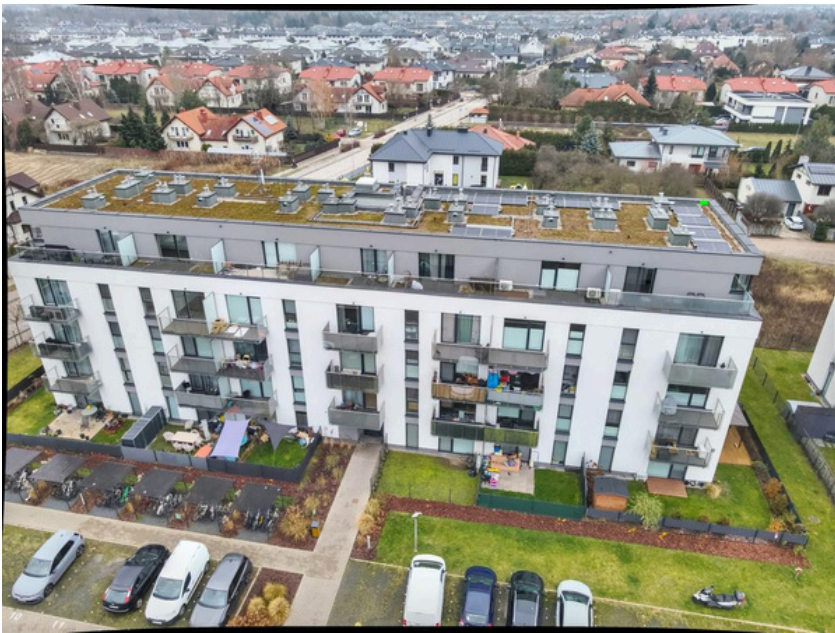
Nazwa: DJI_20251203171754_0116_V.jpg

DJI_20251203171754_0116_V.jpg - Do sprawdzenia (Poziom istotności: 1)

Nazwa: Do sprawdzenia

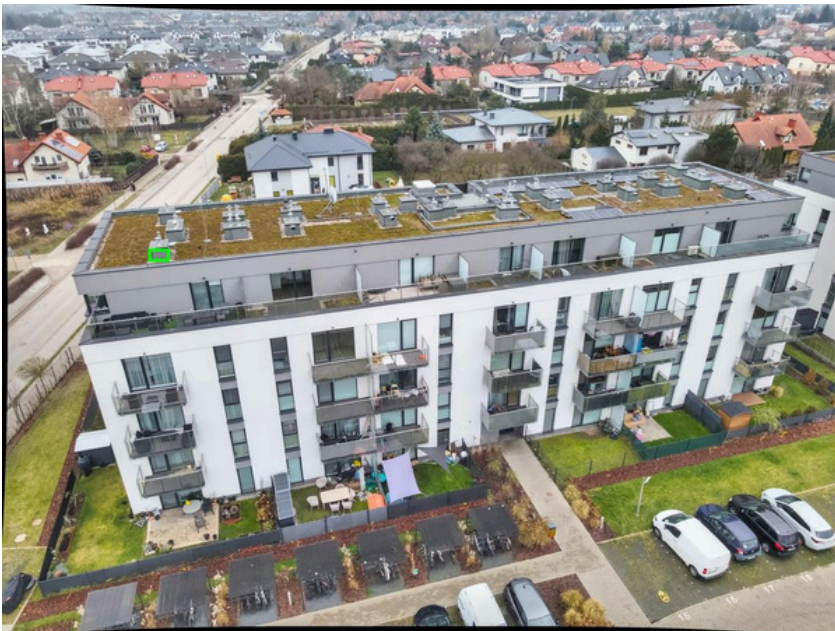
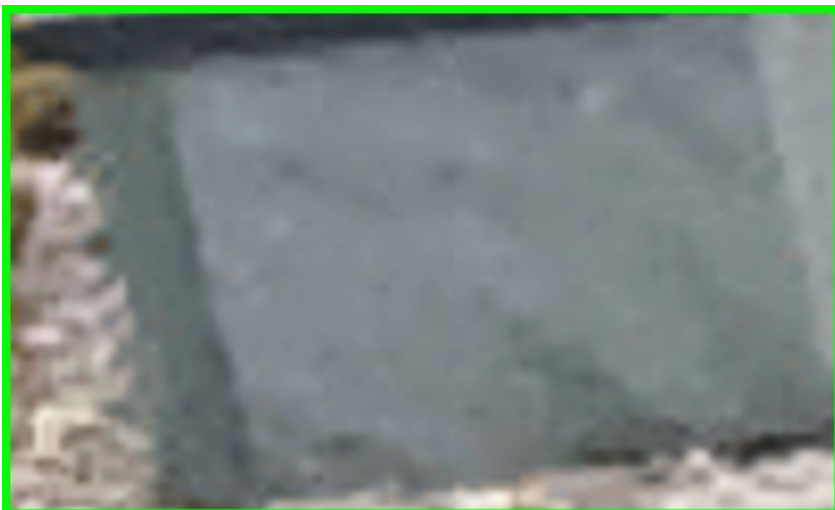
Nazwa: DJI_20251203171804_0121_V.jpg

DJI_20251203171804_0121_V.jpg - Pęcherze - papa (Poziom istotności: 1)

Nazwa: Pęcherze - papa

Opis: Papa

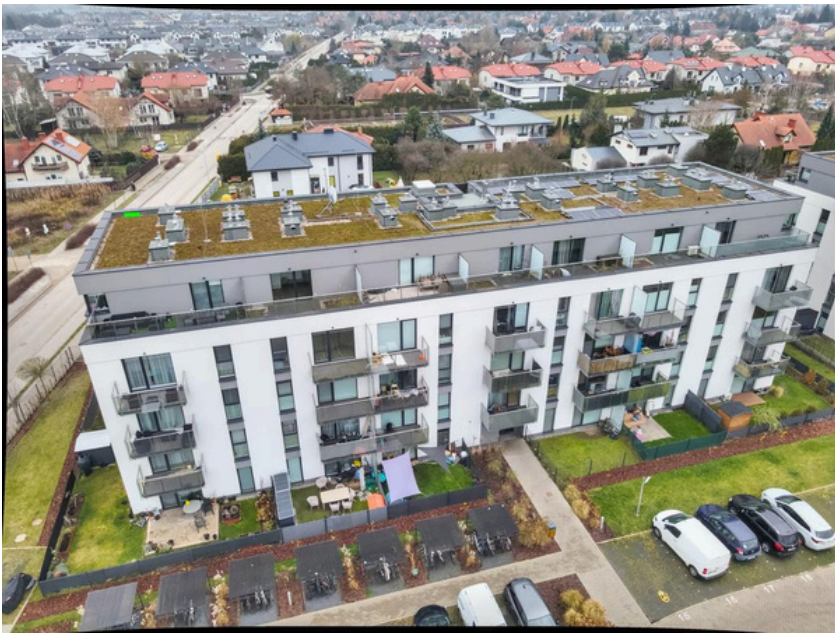
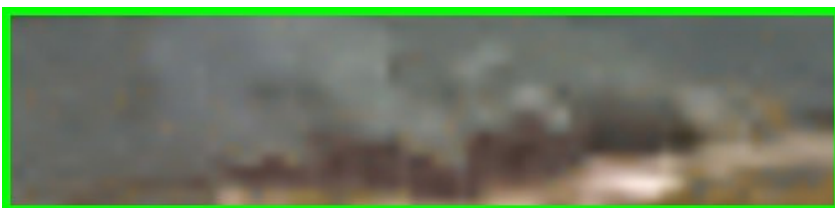
Nazwa: DJI_20251203171804_0121_V.jpg

DJI_20251203171804_0121_V.jpg - Do sprawdzenia (Poziom istotności: 1)

Nazwa: Do sprawdzenia

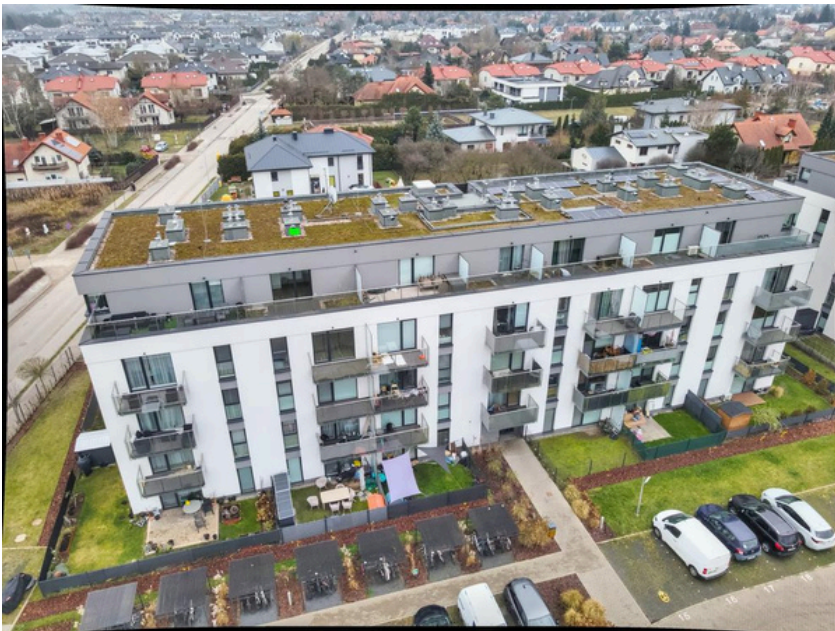
Nazwa: DJI_20251203171804_0121_V.jpg

DJI_20251203171804_0121_V.jpg - Do sprawdzenia (Poziom istotności: 1)

Nazwa: Do sprawdzenia

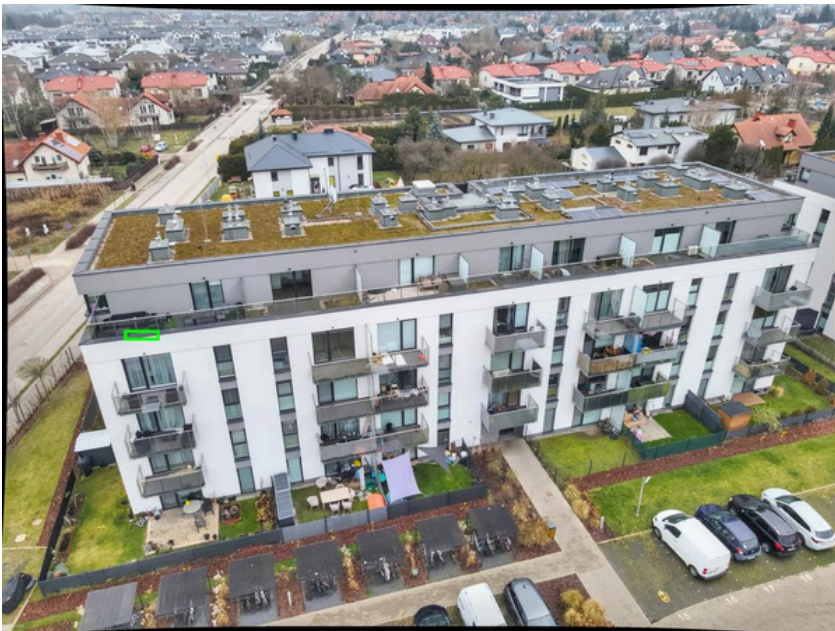
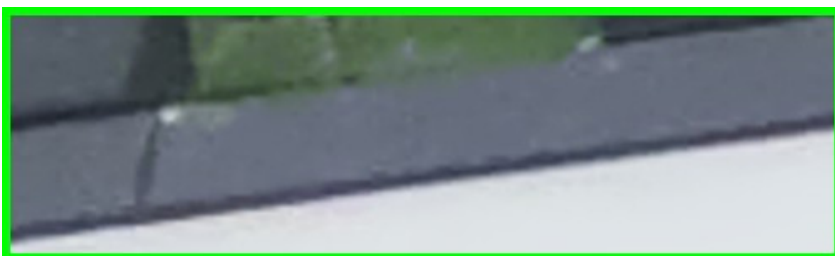
Nazwa: DJI_20251203171804_0121_V.jpg

DJI_20251203171804_0121_V.jpg - Zastoiny wody - obróbki (Poziom istotności: 1)

Nazwa: Zastoiny wody - obróbki

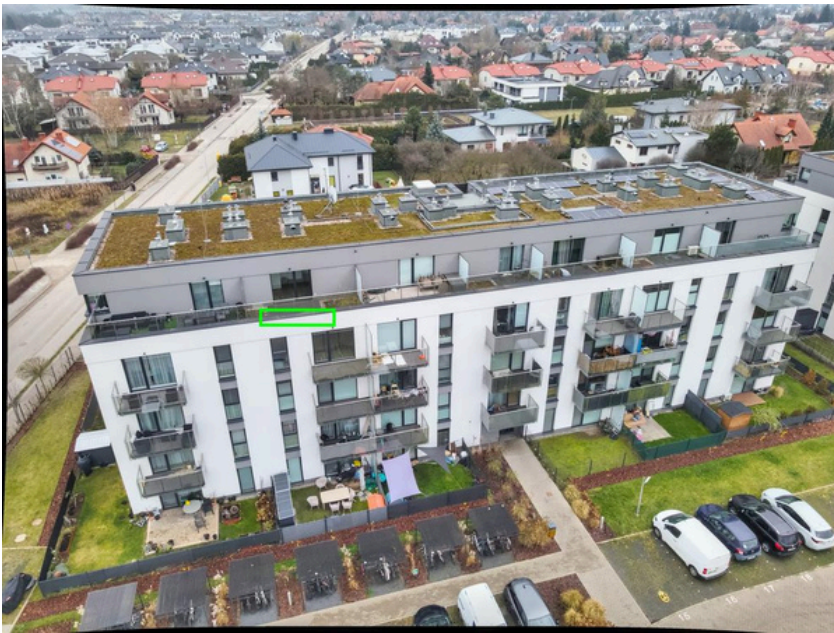
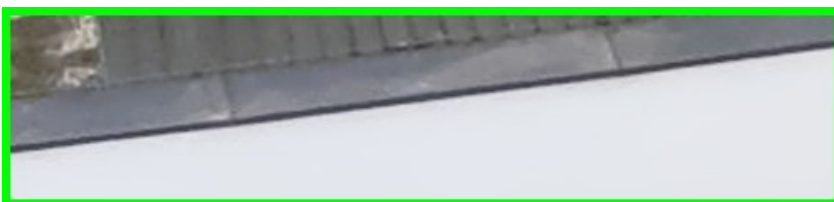
Nazwa: DJI_20251203171804_0121_V.jpg

DJI_20251203171804_0121_V.jpg - Zastoiny wody - obróbki (Poziom istotności: 1)

Nazwa: Zastoiny wody - obróbki

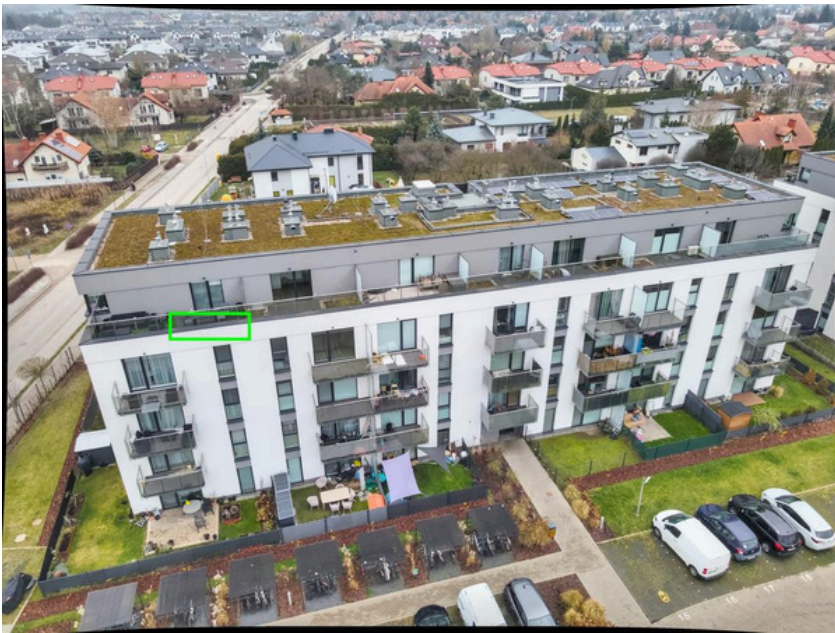
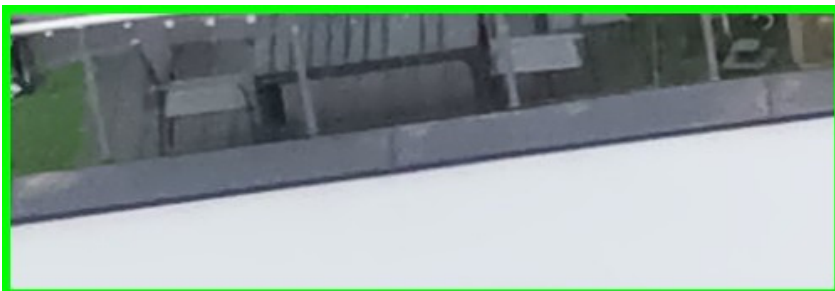
Nazwa: DJI_20251203171804_0121_V.jpg

DJI_20251203171804_0121_V.jpg - Zastoiny wody - obróbki (Poziom istotności: 1)

Nazwa: Zastoiny wody - obróbki

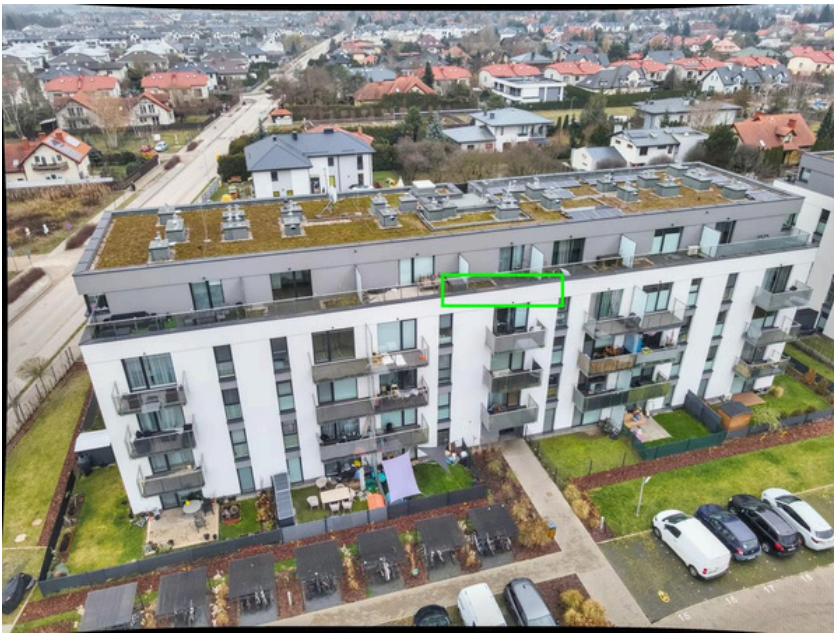
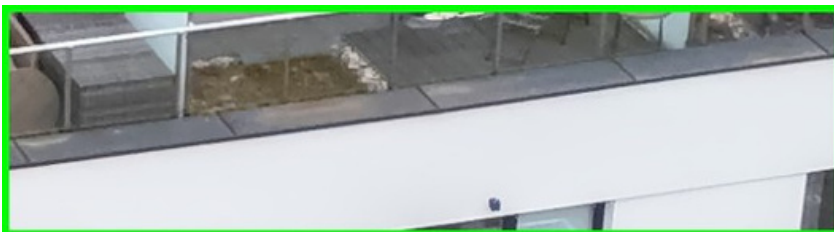
Nazwa: DJI_20251203171804_0121_V.jpg

DJI_20251203171804_0121_V.jpg - Zastoiny wody - obróbki (Poziom istotności: 1)

Nazwa: Zastoiny wody - obróbki

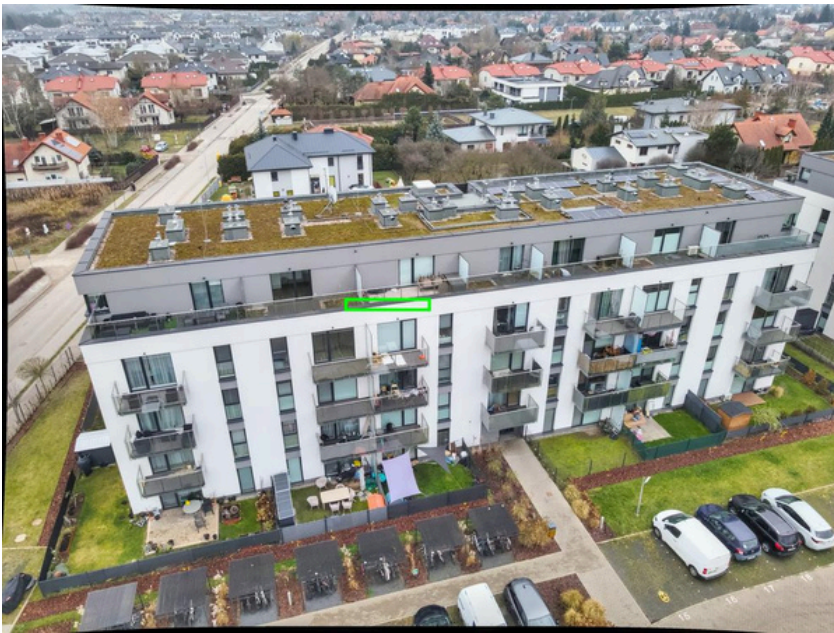
Nazwa: DJI_20251203171804_0121_V.jpg

DJI_20251203171804_0121_V.jpg - Zastoiny wody - obróbki (Poziom istotności: 1)

Nazwa: Zastoiny wody - obróbki

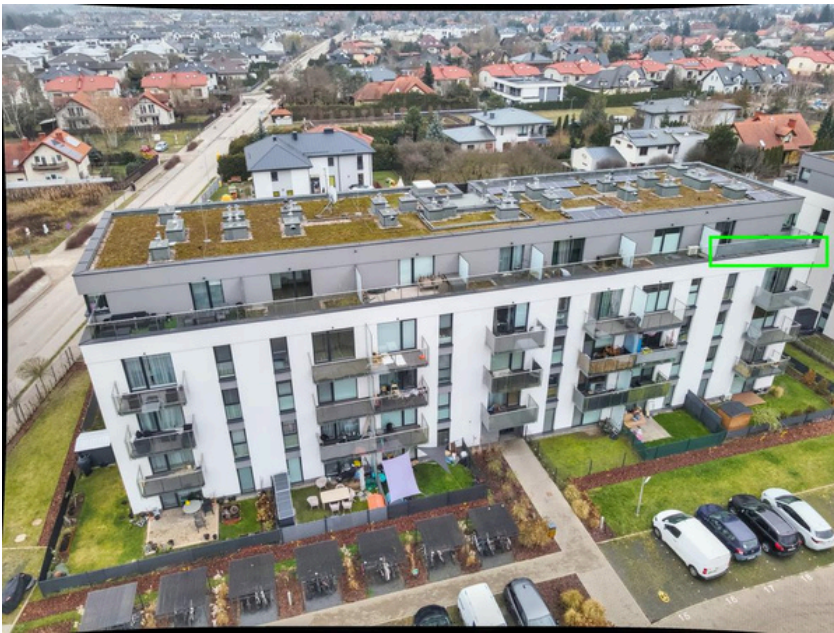
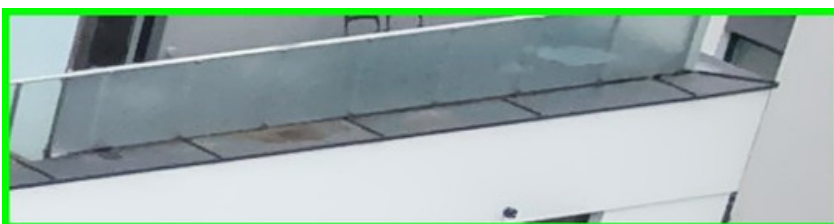
Nazwa: DJI_20251203171804_0121_V.jpg

DJI_20251203171804_0121_V.jpg - Zastoiny wody - obróbki (Poziom istotności: 1)

Nazwa: Zastoiny wody - obróbki

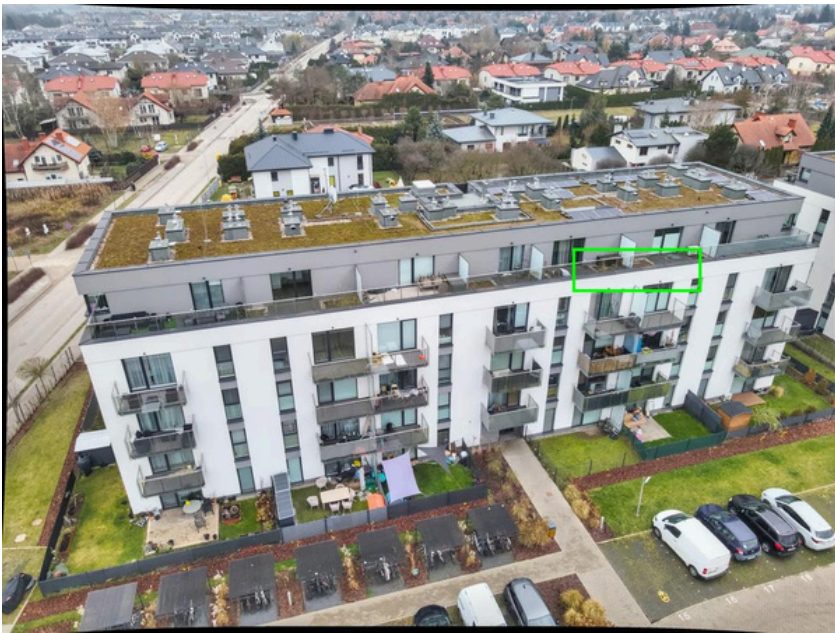
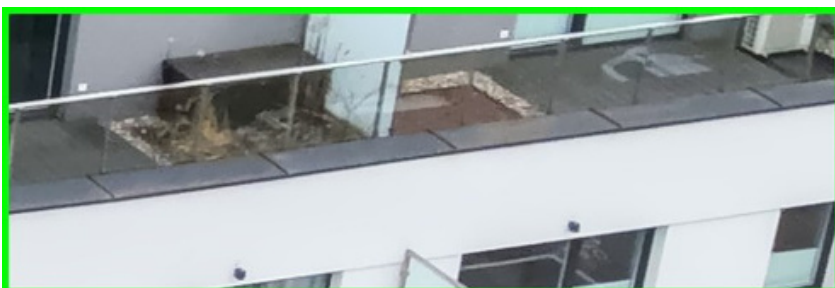
Nazwa: DJI_20251203171804_0121_V.jpg

DJI_20251203171804_0121_V.jpg - Zastoiny wody - obróbki (Poziom istotności: 1)

Nazwa: Zastoiny wody - obróbki

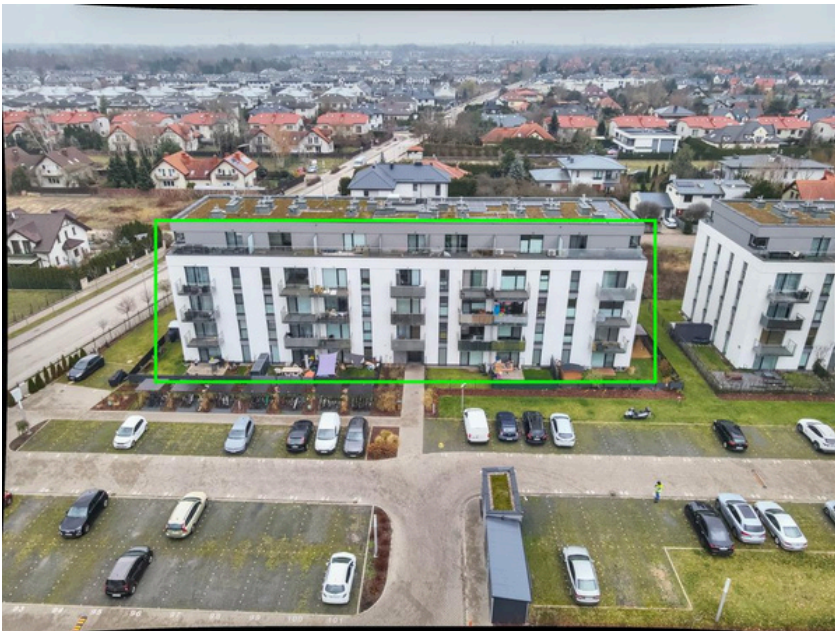
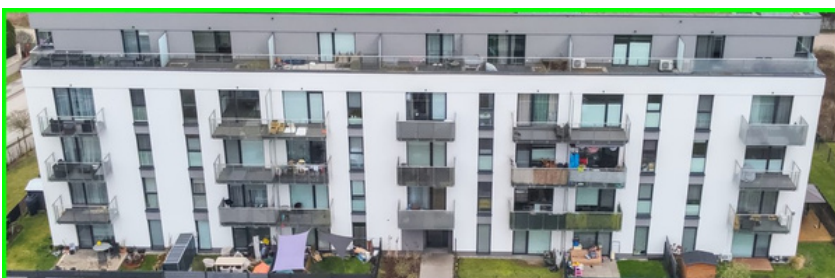
Nazwa: DJI_20251203171827_0122_V.jpg

DJI_20251203171827_0122_V.jpg - Inne (Poziom istotności: 1)

Opis: Na całej elewacji widoczne ciemne punktowe zabrudzenia

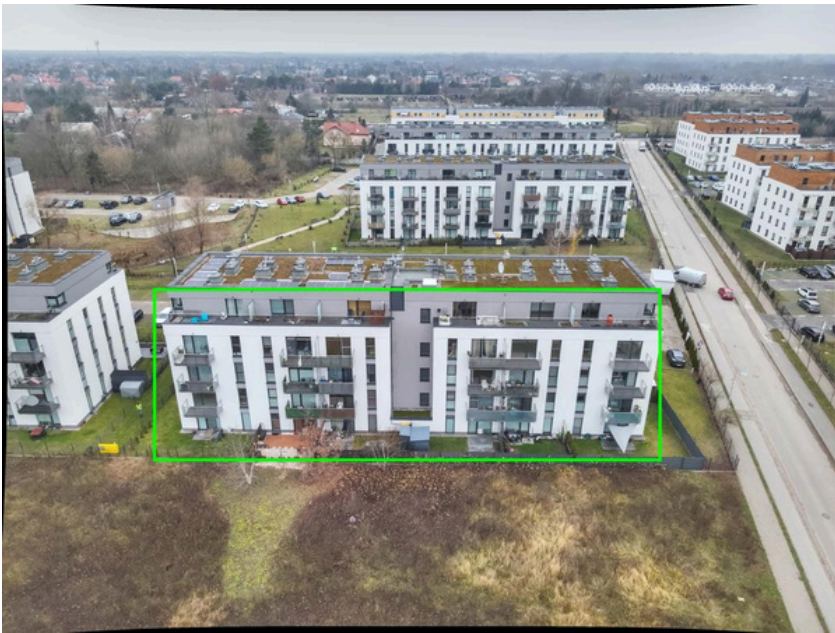
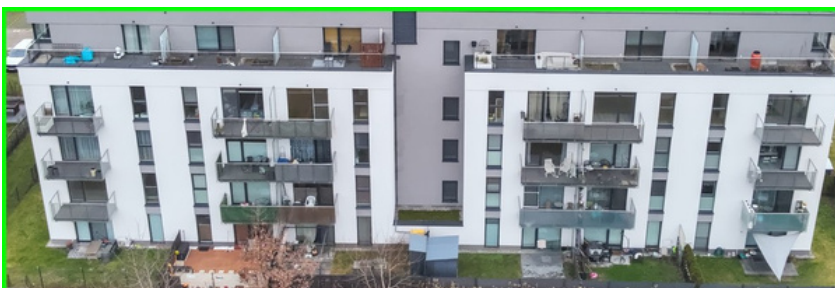
Nazwa: DJI_20251203172005_0128_V.jpg

DJI_20251203172005_0128_V.jpg - Inne (Poziom istotności: 1)

Opis: Na całej elewacji widoczne ciemne punktowe zabrudzenia

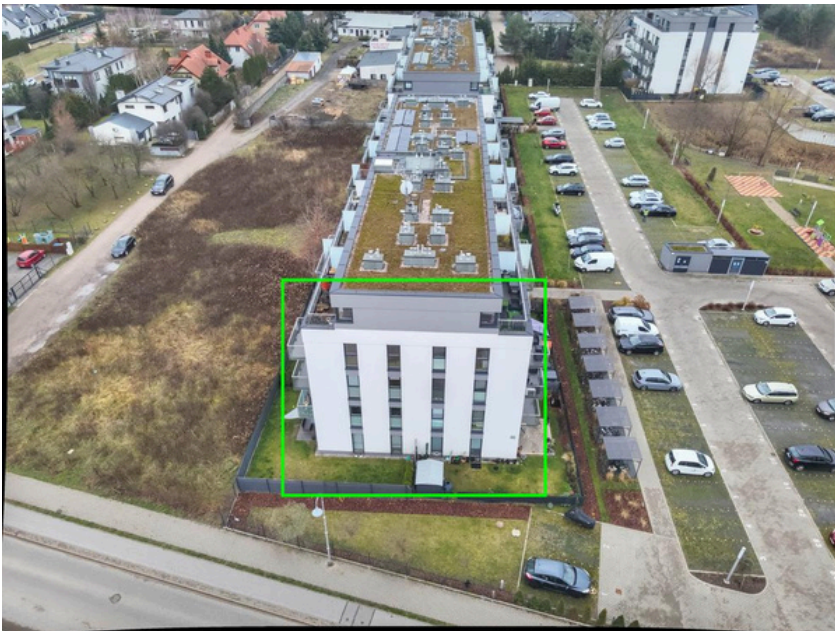
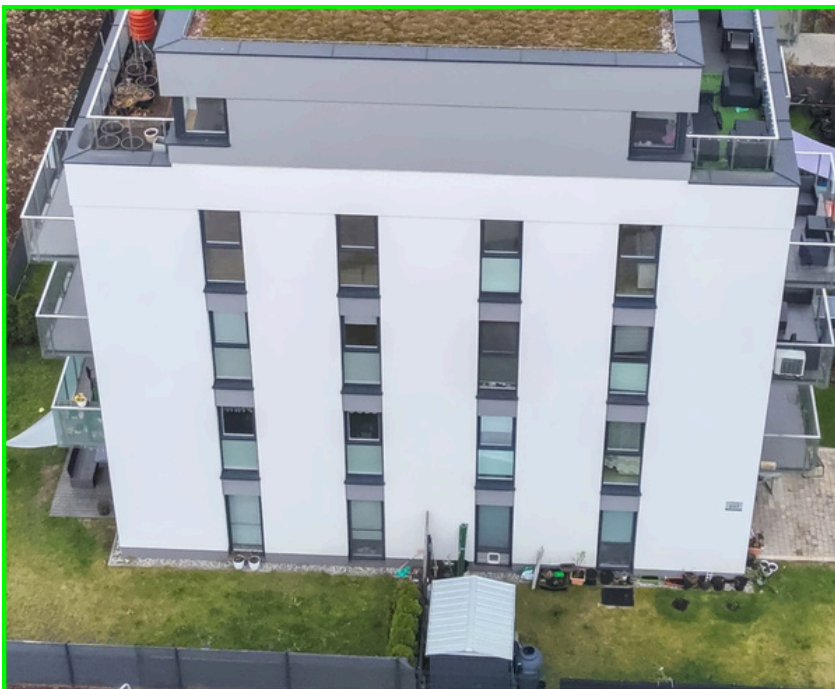
Nazwa: DJI_20251203172056_0130_V.jpg

DJI_20251203172056_0130_V.jpg - Inne (Poziom istotności: 1)

Opis: Na całej elewacji widoczne ciemne punktowe zabrudzenia. Drobne zacieki z gzymsu.

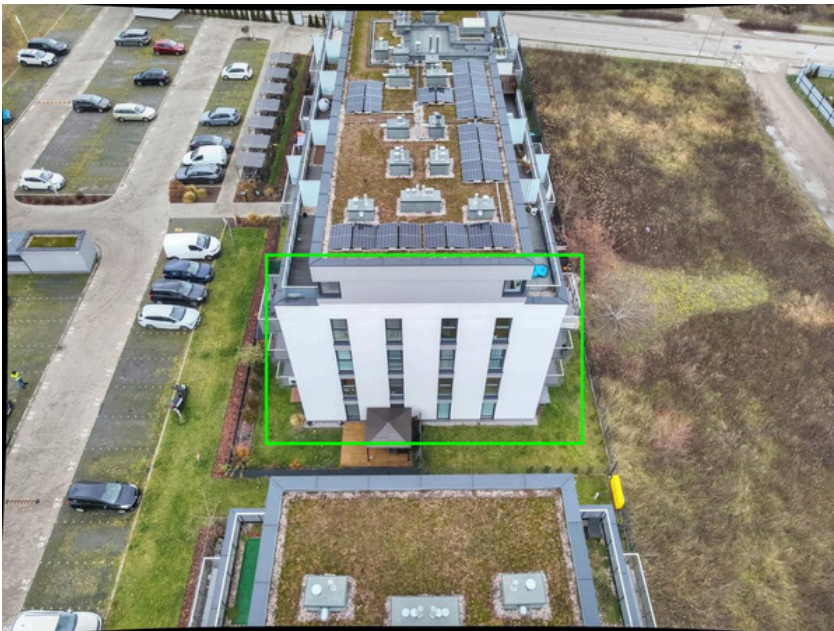
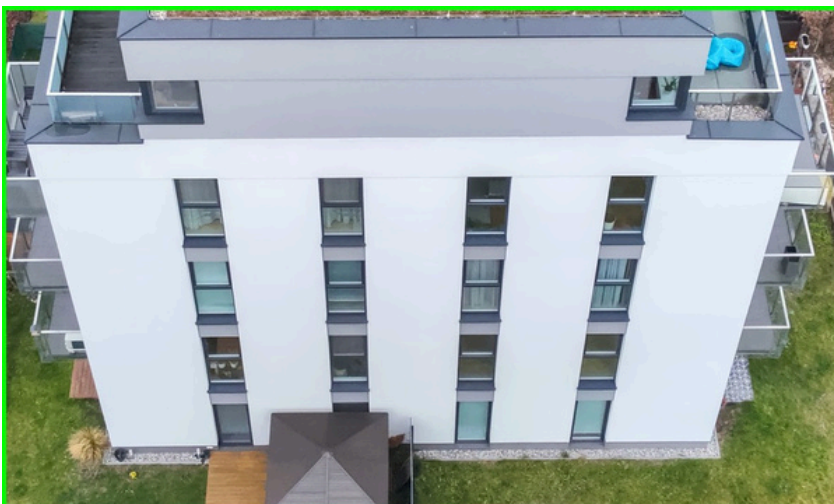
Nazwa: DJI_20251203172127_0134_V.jpg

DJI_20251203172127_0134_V.jpg - Inne (Poziom istotności: 1)

Opis: Na całej elewacji widoczne ciemne punktowe zabrudzenia. Drobne zacieki z gzymsu.

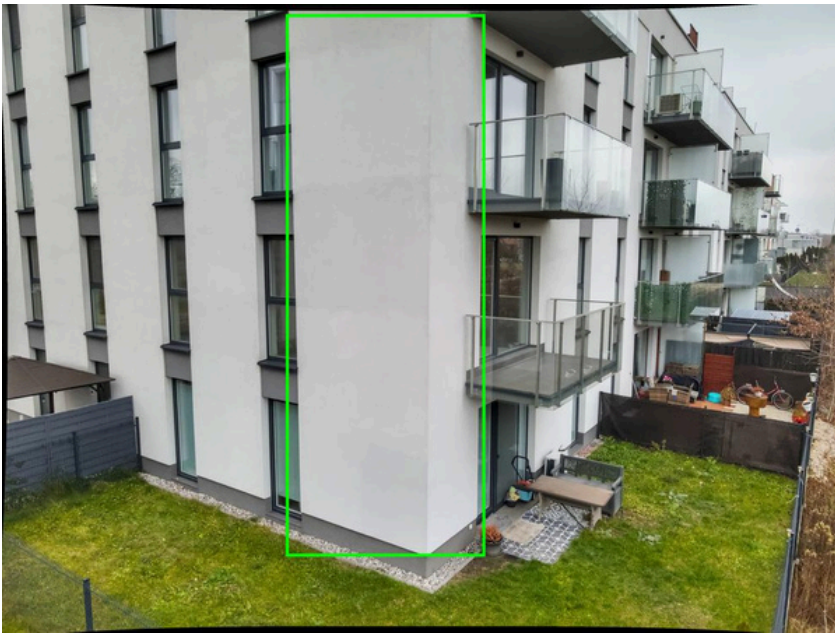
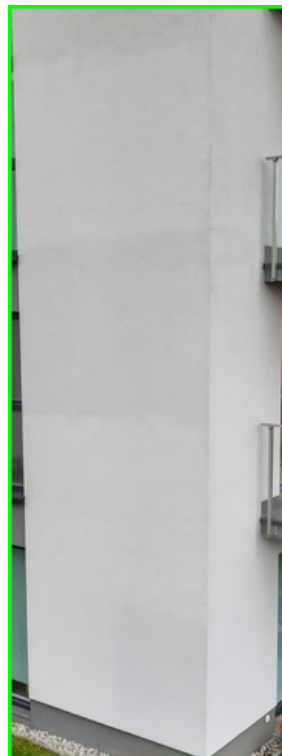
Nazwa: DJI_20251203174235_0498_V.jpg

DJI_20251203174235_0498_V.jpg - Inne (Poziom istotności: 1)

Opis: Cienie koloru tynku

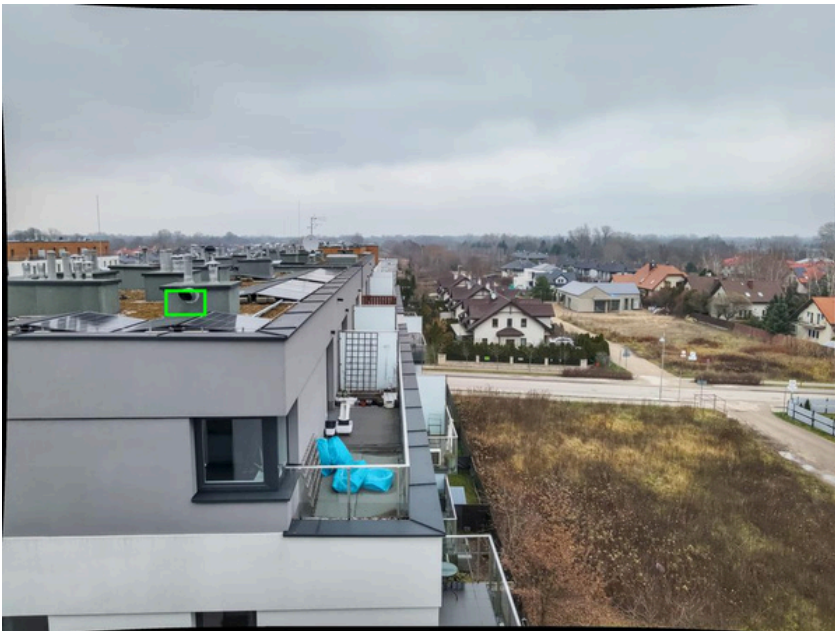
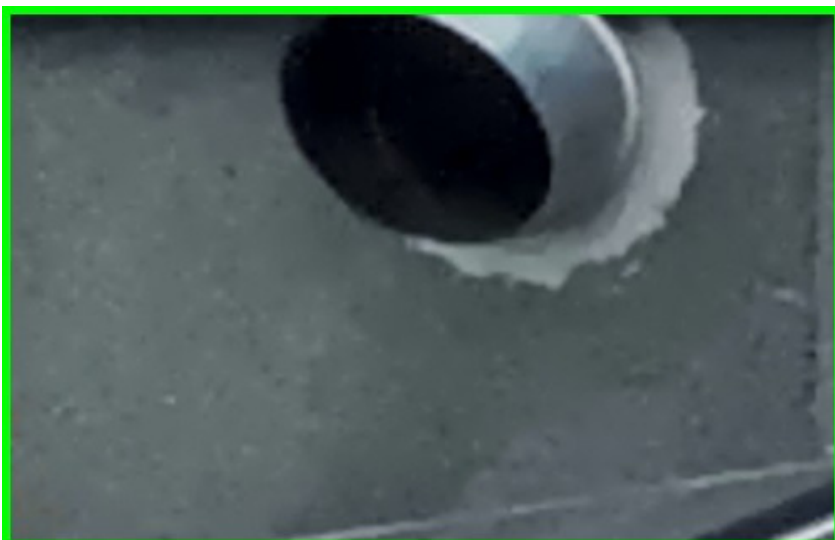
Nazwa: DJI_20251203174255_0508_V.jpg

DJI_20251203174255_0508_V.jpg - Do sprawdzenia (Poziom istotności: 1)

Nazwa: Do sprawdzenia

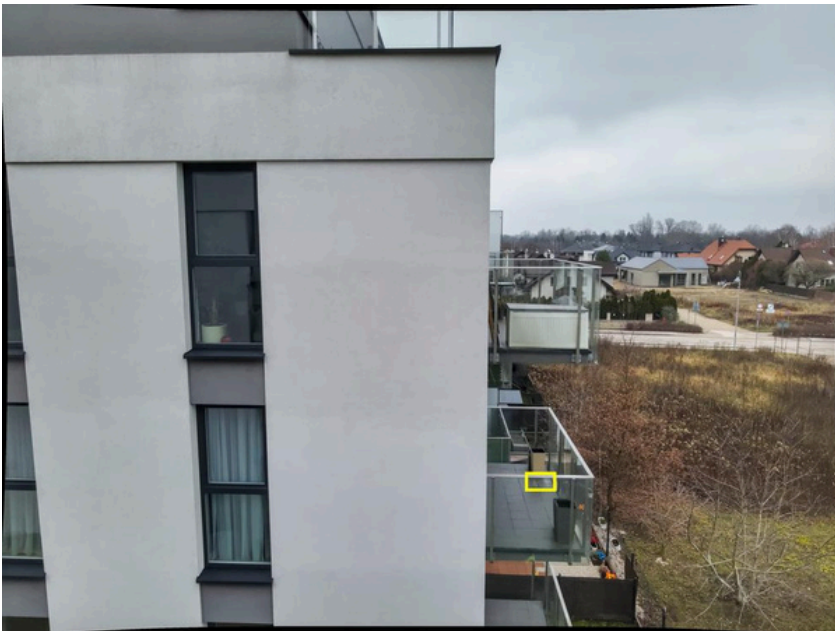
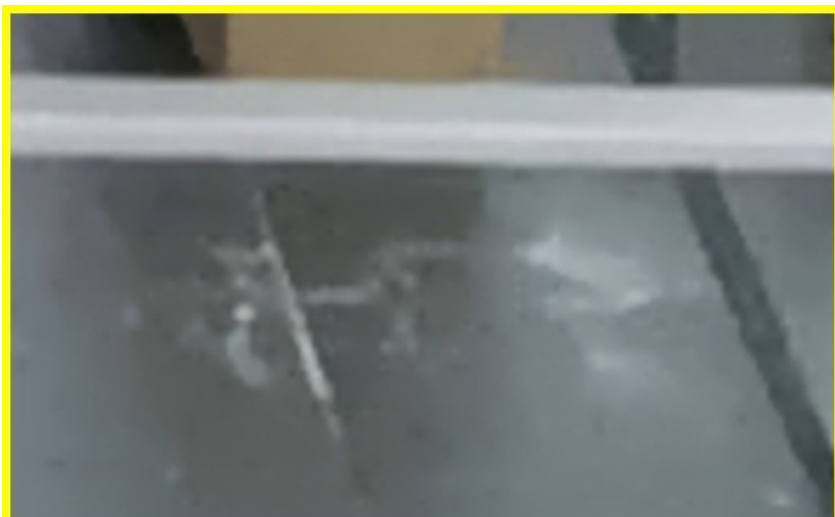
Nazwa: DJI_20251203174305_0513_V.jpg

DJI_20251203174305_0513_V.jpg - Wykwity/wilgoć - fugi płytek (Poziom istotności: 3)

Nazwa: Wykwity/wilgoć - fugi płytek

Poziom istotności: 3

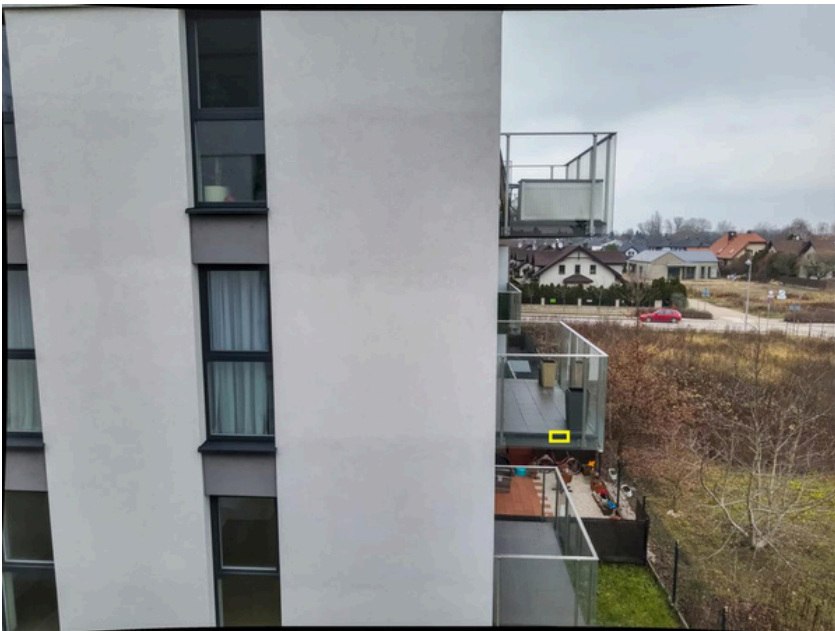
Nazwa: DJI_20251203174307_0514_V.jpg

DJI_20251203174307_0514_V.jpg - Wilgoć - styk płytek z obróbką (Poziom istotności: 3)

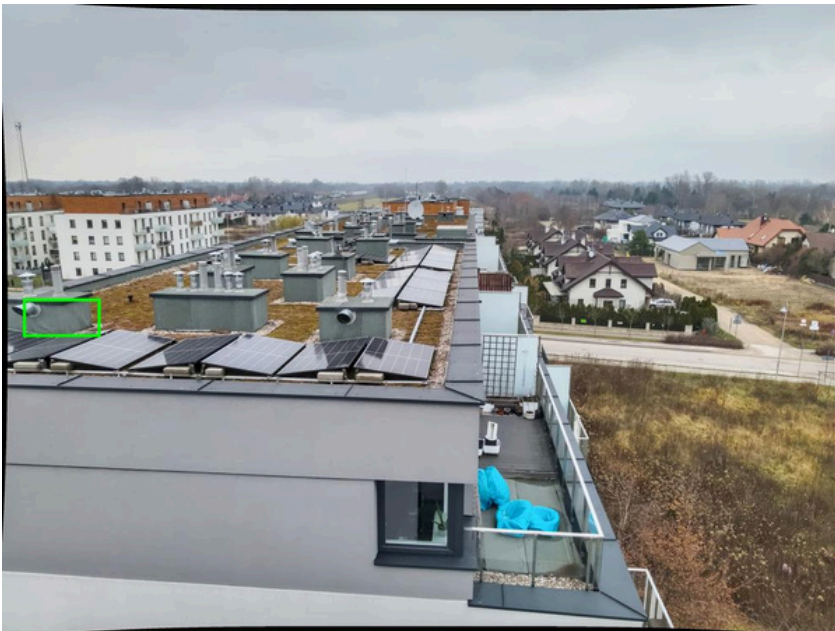
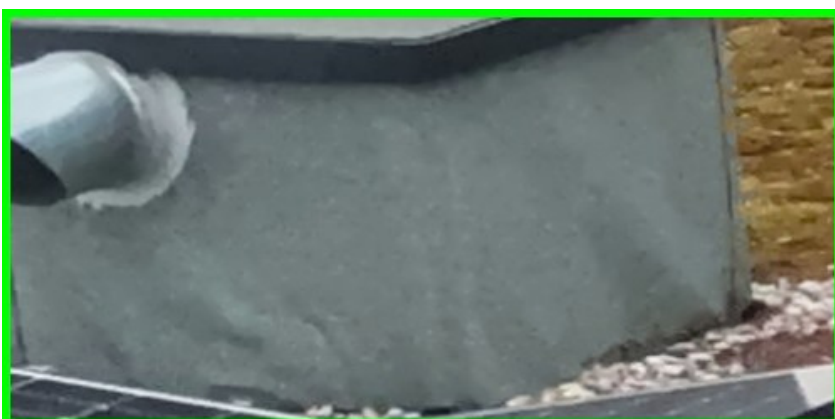
Nazwa: DJI_20251203174351_0536_V.jpg

DJI_20251203174351_0536_V.jpg - Pęcherze - papa (Poziom istotności: 1)

Nazwa: Pęcherze - papa

Poziom istotności: 1

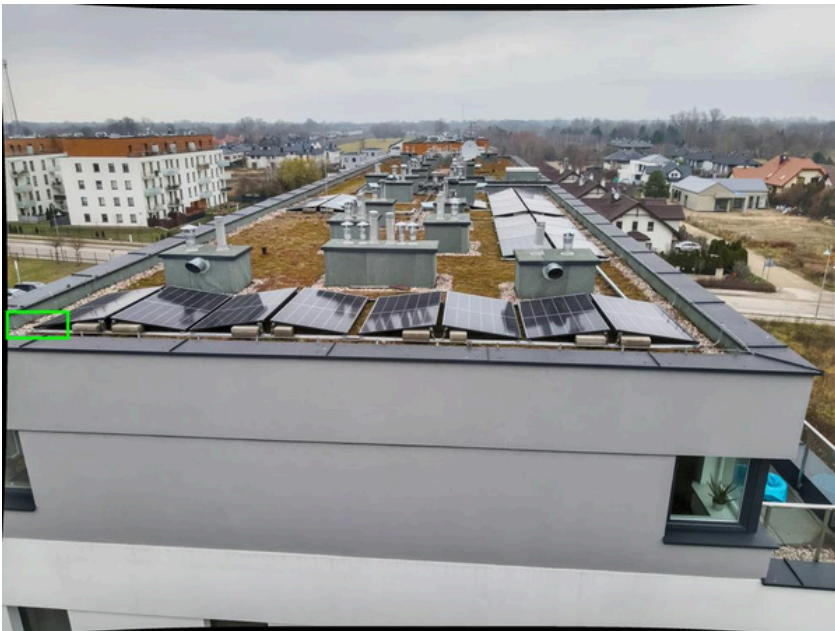
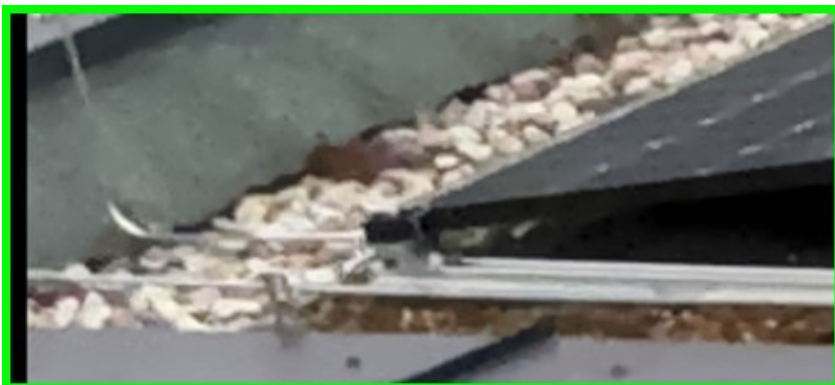
Nazwa: DJI_20251203174447_0564_V.jpg

DJI_20251203174447_0564_V.jpg - Pęcherze - papa (Poziom istotności: 1)

Nazwa: Pęcherze - papa

Opis: Papa

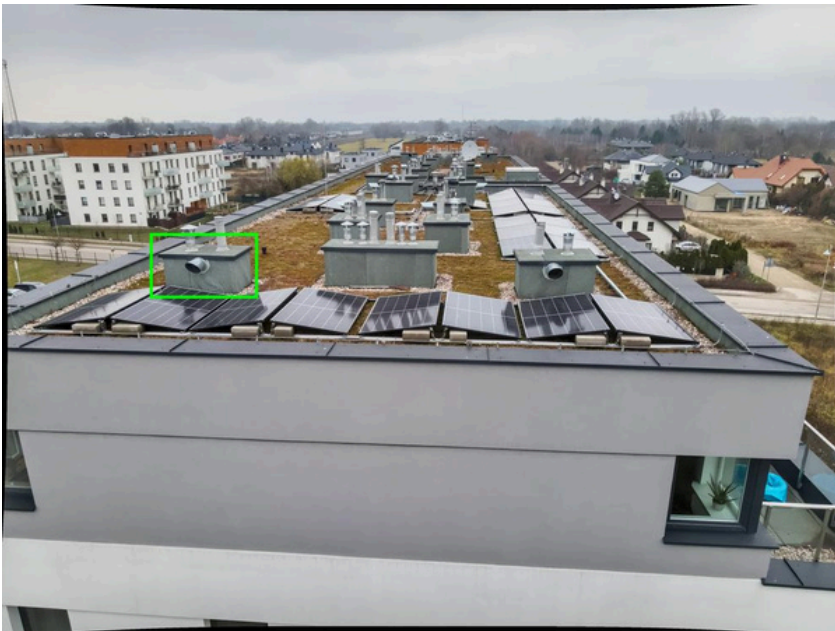
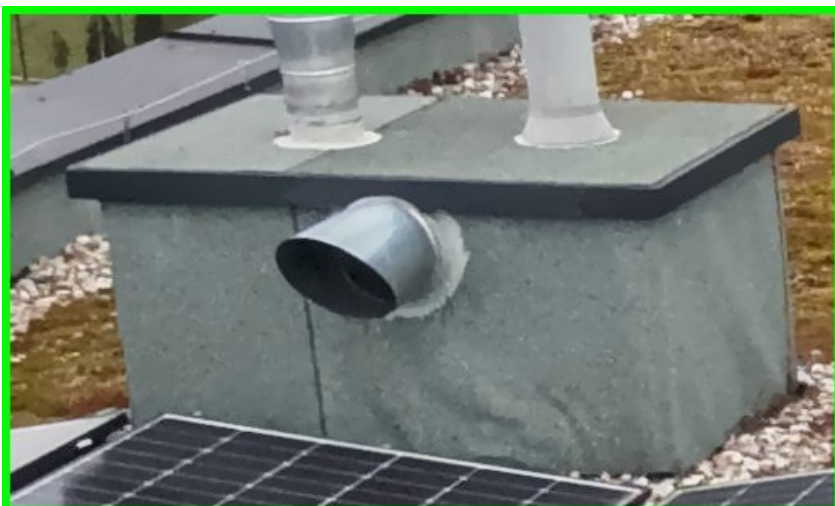
Nazwa: DJI_20251203174447_0564_V.jpg

DJI_20251203174447_0564_V.jpg - Pęcherze - papa (Poziom istotności: 1)

Nazwa: Pęcherze - papa

Opis: Papa

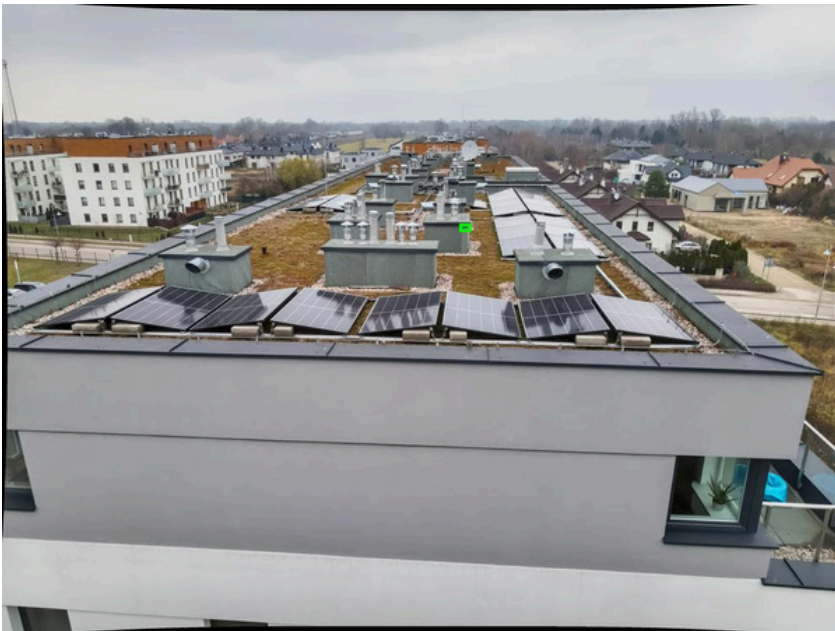
Nazwa: DJI_20251203174447_0564_V.jpg

DJI_20251203174447_0564_V.jpg - Do sprawdzenia (Poziom istotności: 1)

Nazwa: Do sprawdzenia

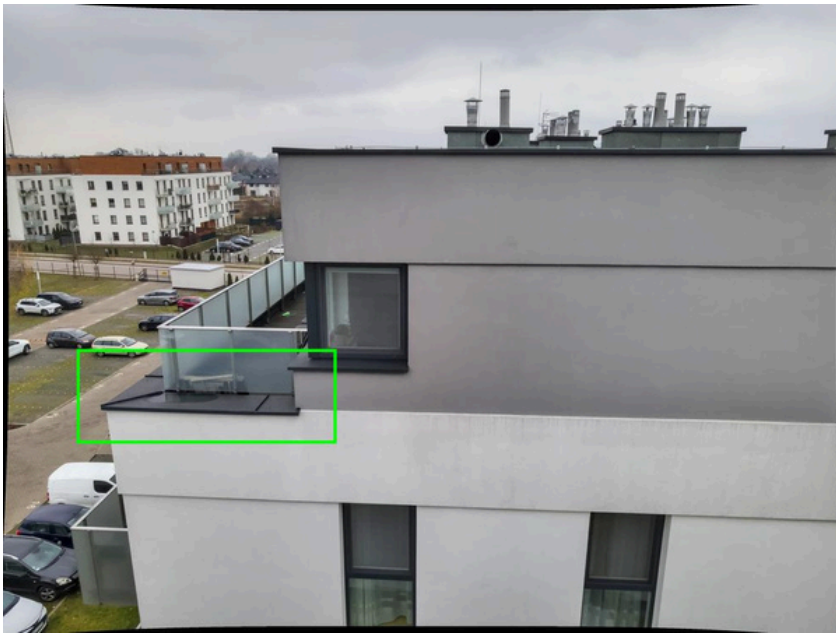
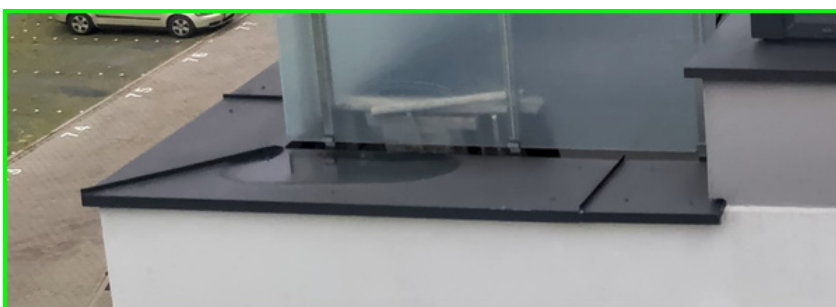
Nazwa: DJI_20251203174545_0593_V.jpg

DJI_20251203174545_0593_V.jpg - Zastoiny wody - obróbki (Poziom istotności: 1)

Nazwa: Zastoiny wody - obróbki

Opis: Zastoina wody
