Raport Inspekcyjny

Raport_stanu_techicznego_RGB [REDACTED]

Nazwa projektu: 03.12.2025

Data projektu: 03-12-2025

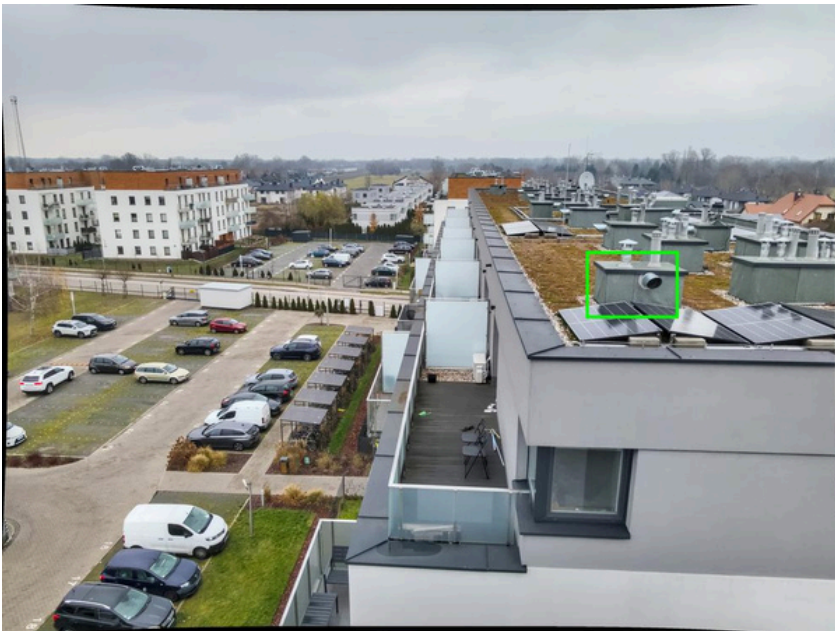
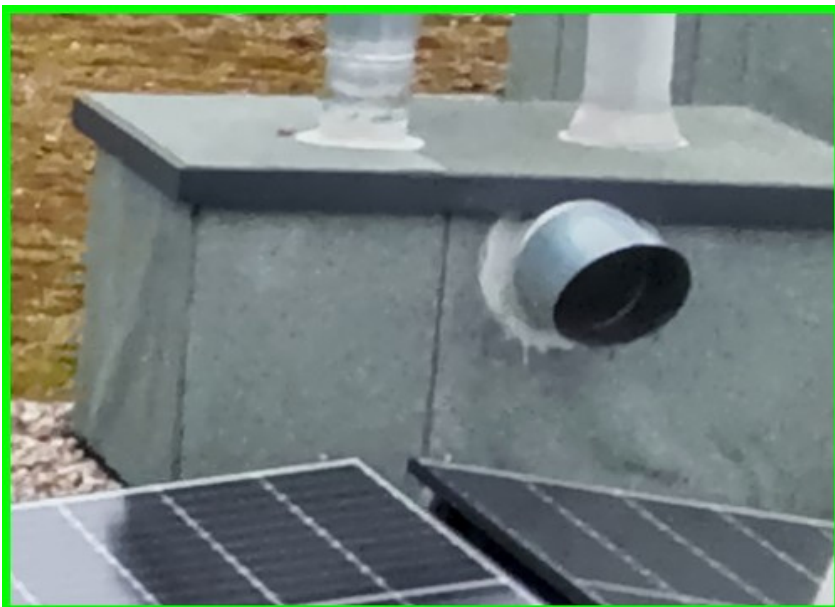
Nazwa: DJI_20251203174551_0596_V.jpg

DJI_20251203174551_0596_V.jpg - Pęcherze - papa (Poziom istotności: 1)

Nazwa: Pęcherze - papa

Opis: Papa

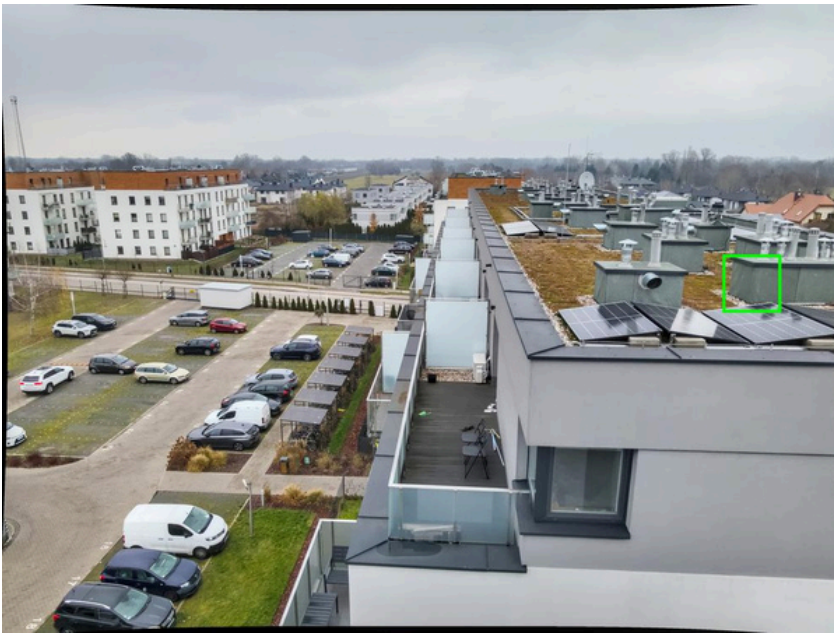
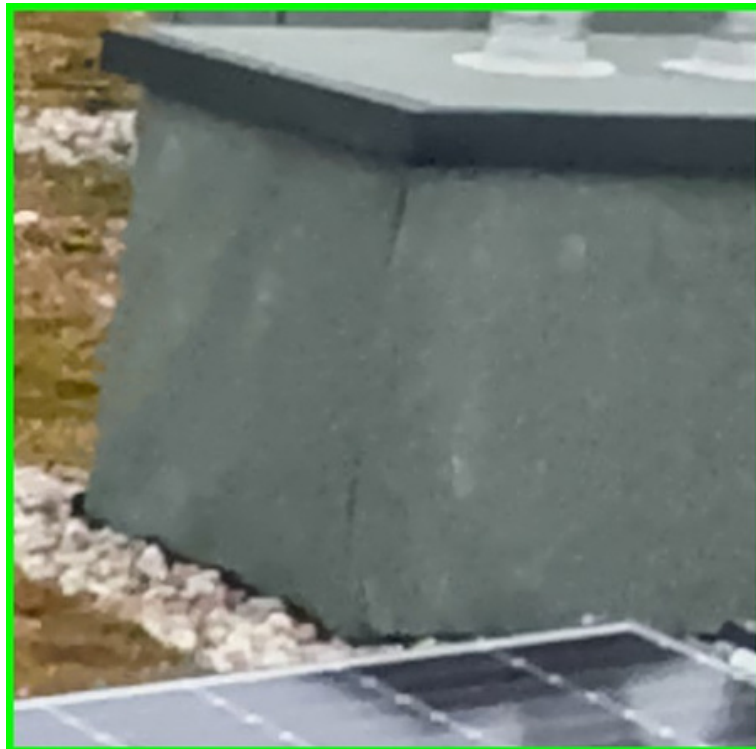
Nazwa: DJI_20251203174551_0596_V.jpg

DJI_20251203174551_0596_V.jpg - Pęcherze - papa (Poziom istotności: 1)

Nazwa: Pęcherze - papa

Opis: Papa

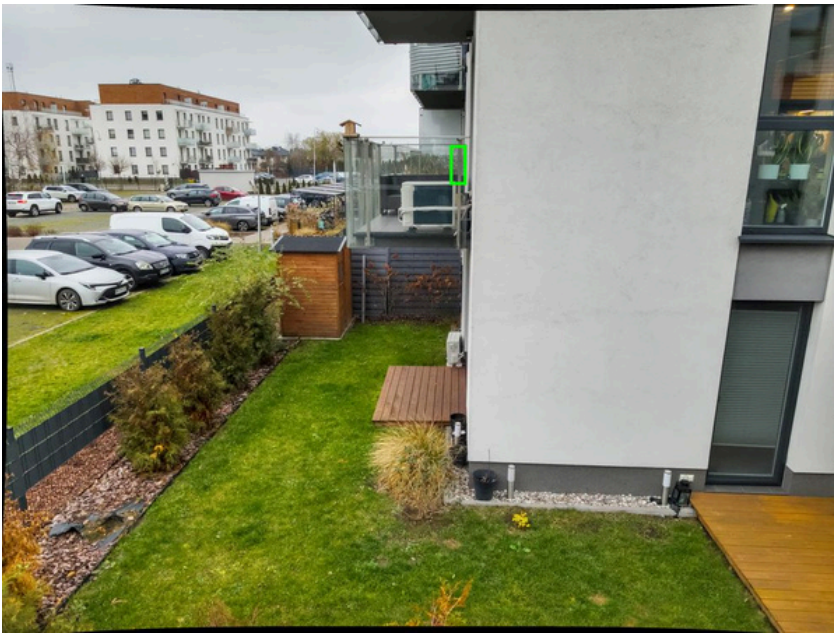
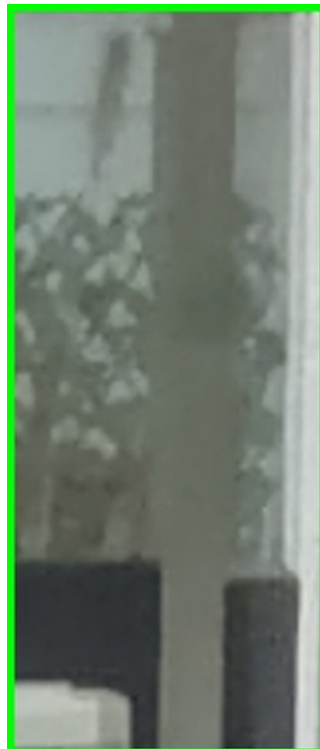
Nazwa: DJI_20251203174611_0606_V.jpg

DJI_20251203174611_0606_V.jpg - Glony - balustrady (Poziom istotności: 1)

Nazwa: Glony - balustrady

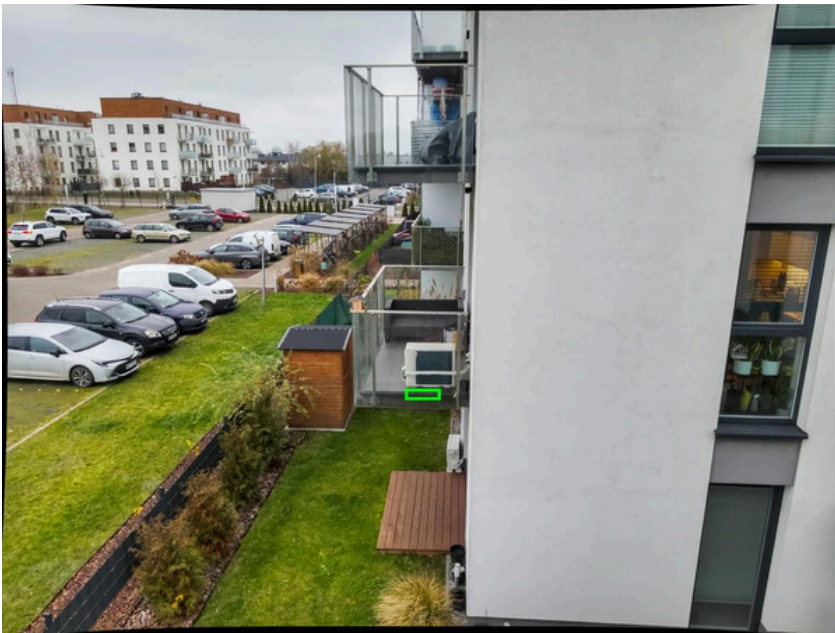
Nazwa: DJI_20251203174613_0607_V.jpg

DJI_20251203174613_0607_V.jpg - Do sprawdzenia (Poziom istotności: 1)

Nazwa: Do sprawdzenia

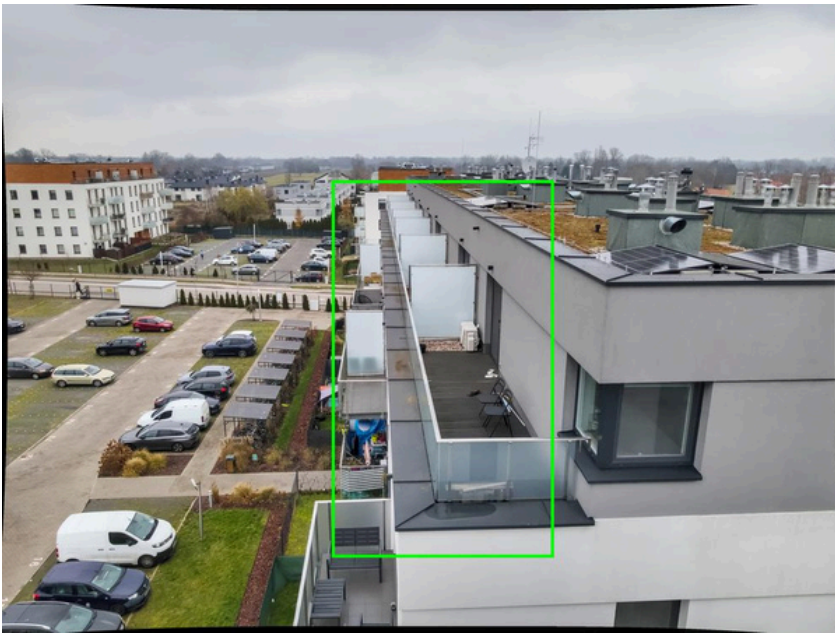
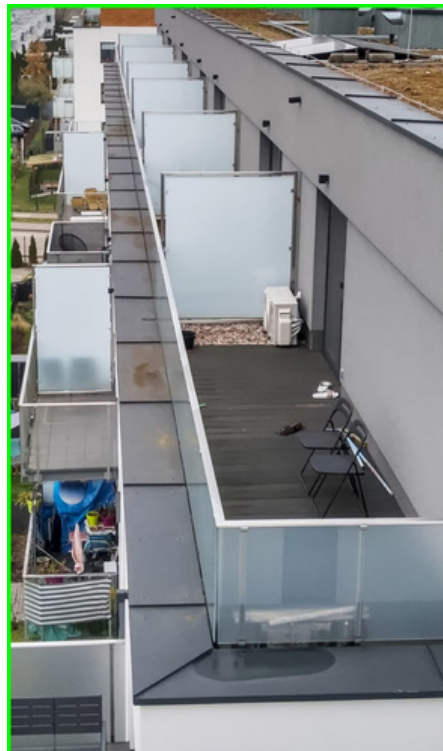
Nazwa: DJI_20251203174623_0612_V.jpg

DJI_20251203174623_0612_V.jpg - Zastoiny wody - obróbki (Poziom istotności: 1)

Nazwa: Zastoiny wody - obróbki

Opis: Zastoiny wody

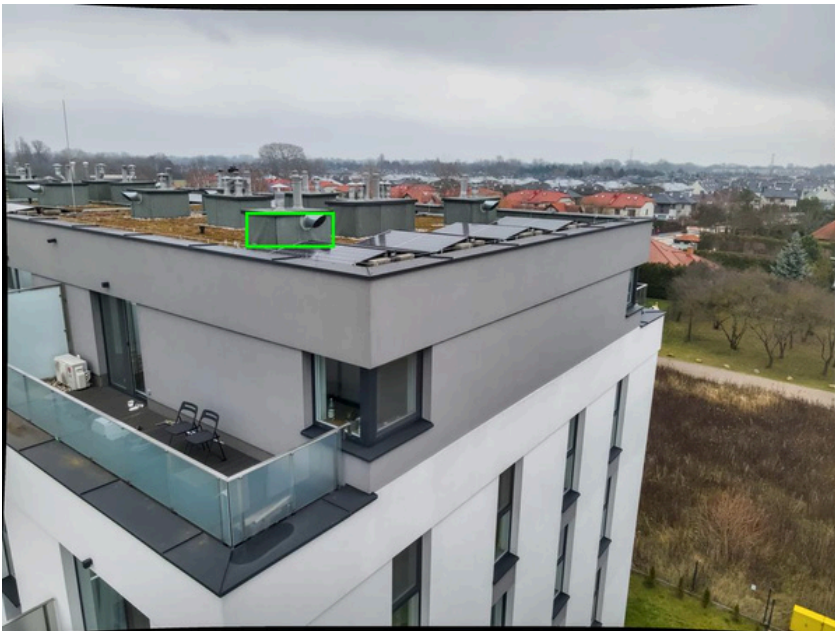
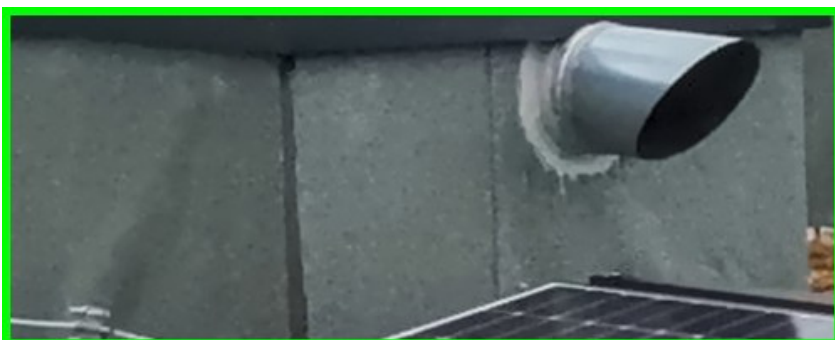
Nazwa: DJI_20251203174627_0614_V.jpg

DJI_20251203174627_0614_V.jpg - Pęcherze - papa (Poziom istotności: 1)

Nazwa: Pęcherze - papa

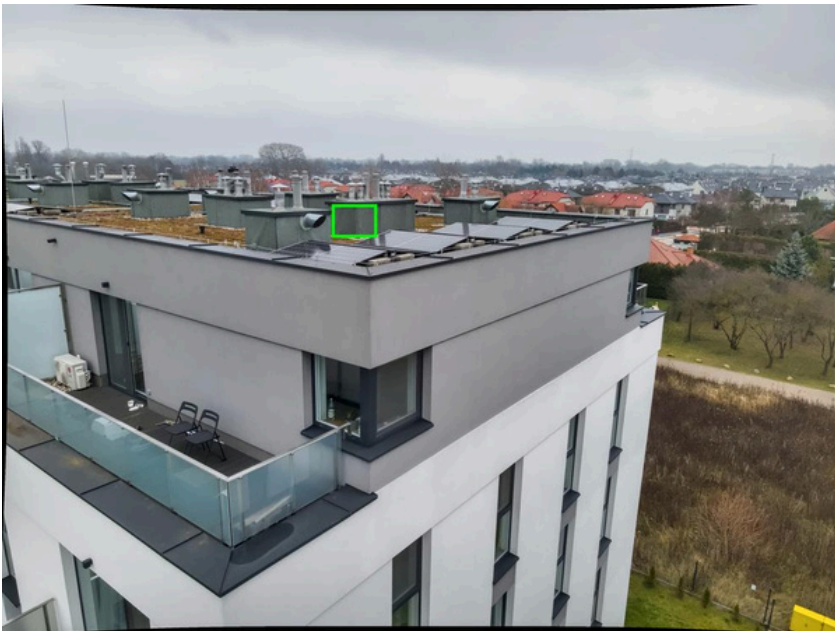
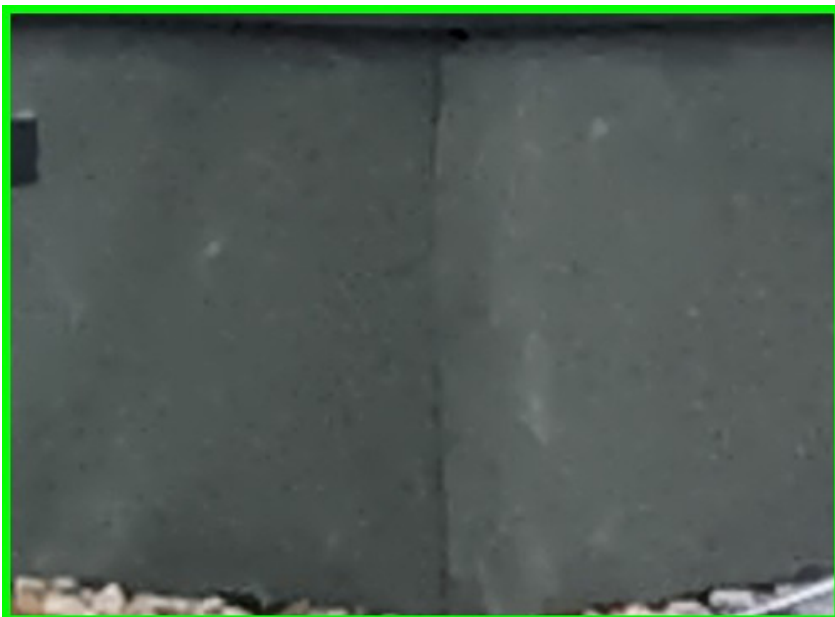
Nazwa: DJI_20251203174627_0614_V.jpg

DJI_20251203174627_0614_V.jpg - Pęcherze - papa (Poziom istotności: 1)

Nazwa: Pęcherze - papa

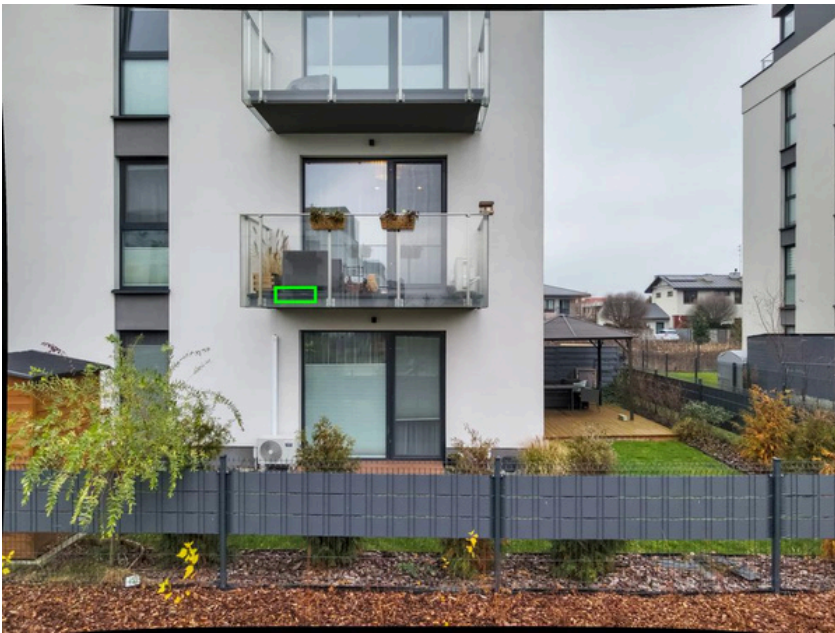
Nazwa: DJI_20251203180852_0003_V.jpg

DJI_20251203180852_0003_V.jpg - Do sprawdzenia (Poziom istotności: 1)

Nazwa: Do sprawdzenia

Opis: Do sprawdzenia obróbka

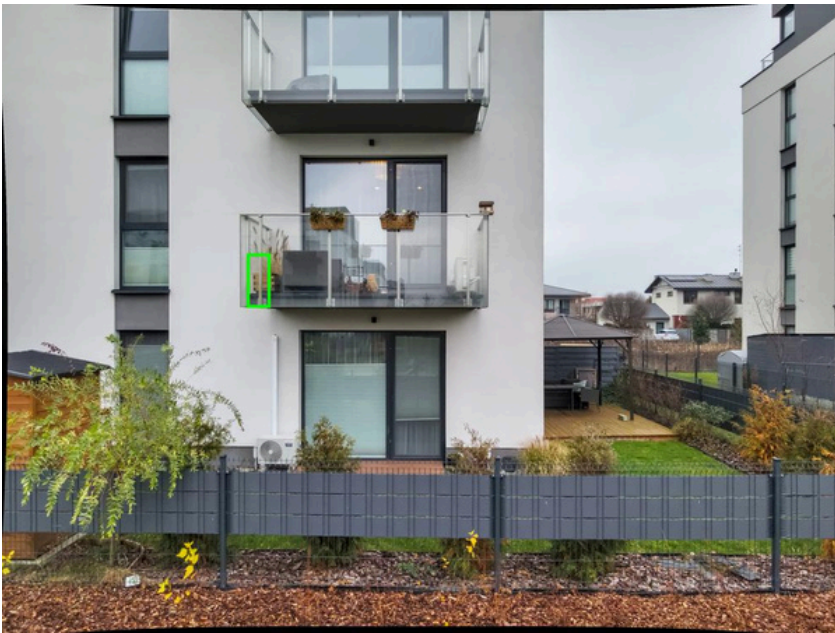
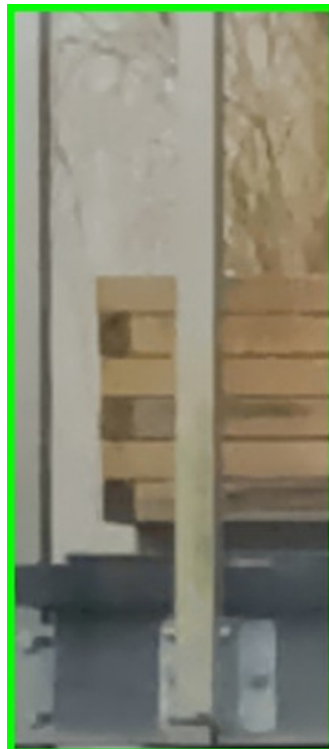
Nazwa: DJI_20251203180852_0003_V.jpg

DJI_20251203180852_0003_V.jpg - Glony - balustrady (Poziom istotności: 1)

Nazwa: Glony - balustrady

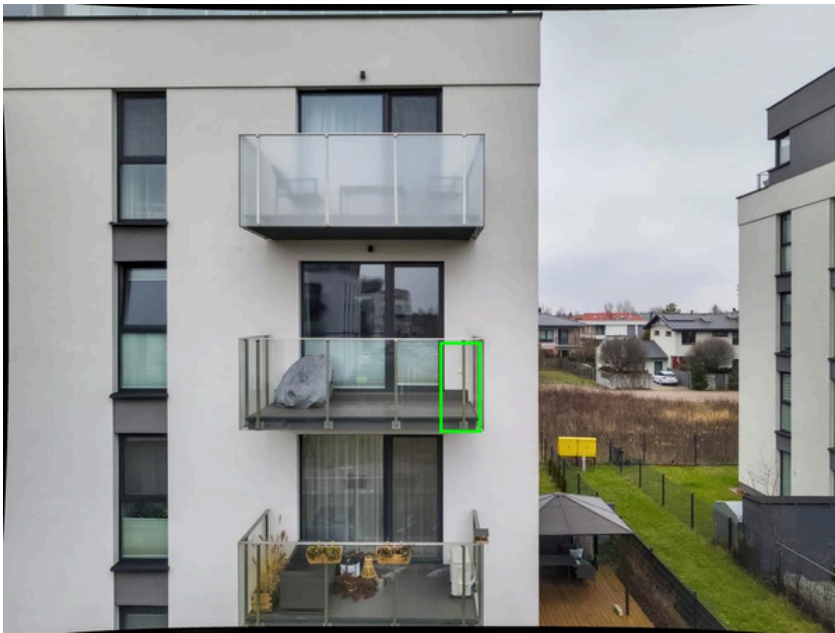
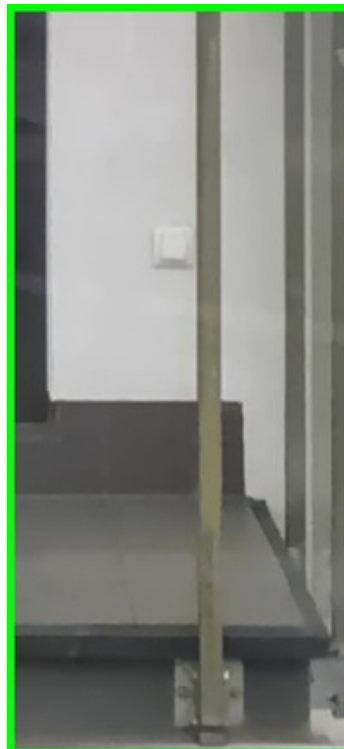
Nazwa: DJI_20251203180900_0007_V.jpg

DJI_20251203180900_0007_V.jpg - Glony - balustrady (Poziom istotności: 1)

Nazwa: Glony - balustrady

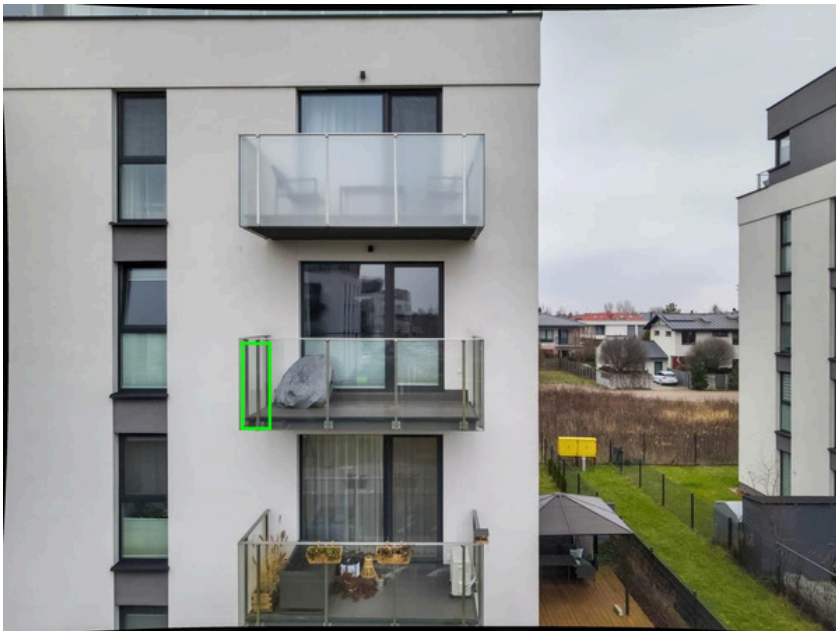
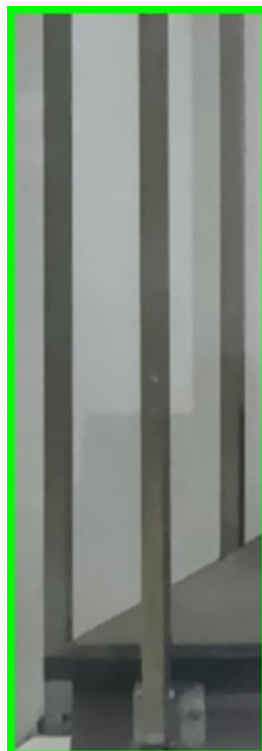
Nazwa: DJI_20251203180900_0007_V.jpg

DJI_20251203180900_0007_V.jpg - Glony - balustrady (Poziom istotności: 1)

Nazwa: Glony - balustrady

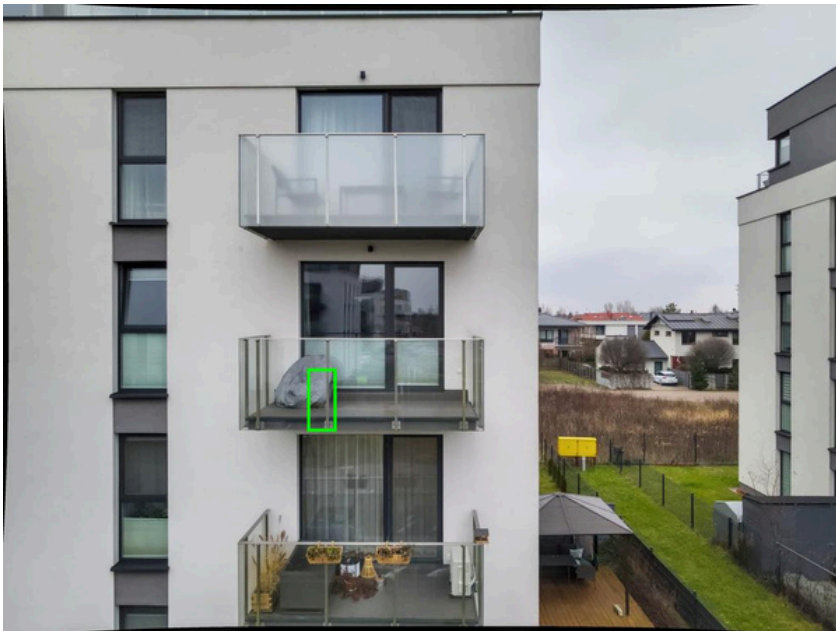
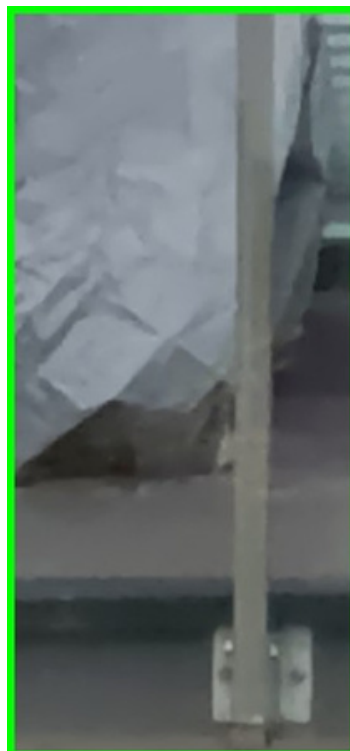
Nazwa: DJI_20251203180900_0007_V.jpg

DJI_20251203180900_0007_V.jpg - Glony - balustrady (Poziom istotności: 1)

Nazwa: Glony - balustrady

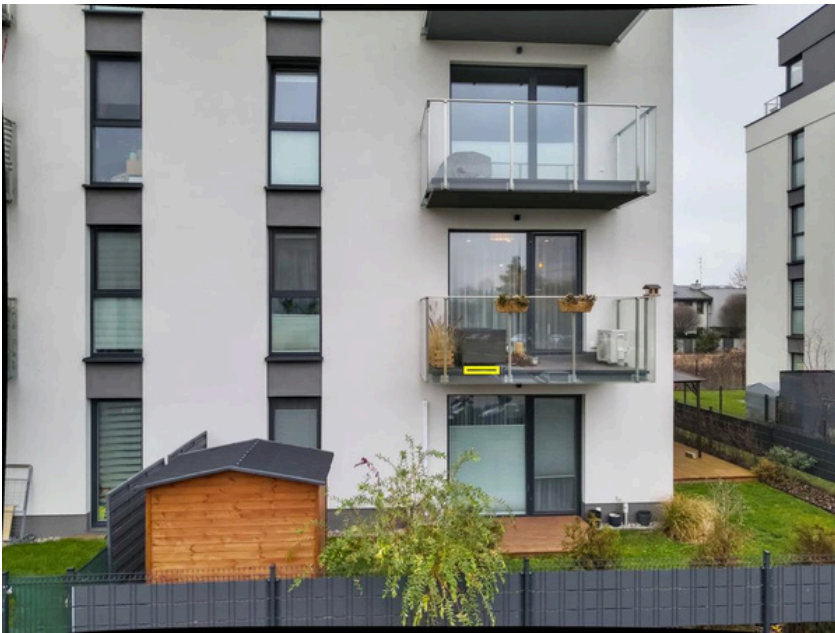
Nazwa: DJI_20251203180936_0025_V.jpg

DJI_20251203180936_0025_V.jpg - Wykwity/wilgoć - fugi płytek (Poziom istotności: 3)

Nazwa: Wykwity/wilgoć - fugi płytek

Poziom istotności: 3

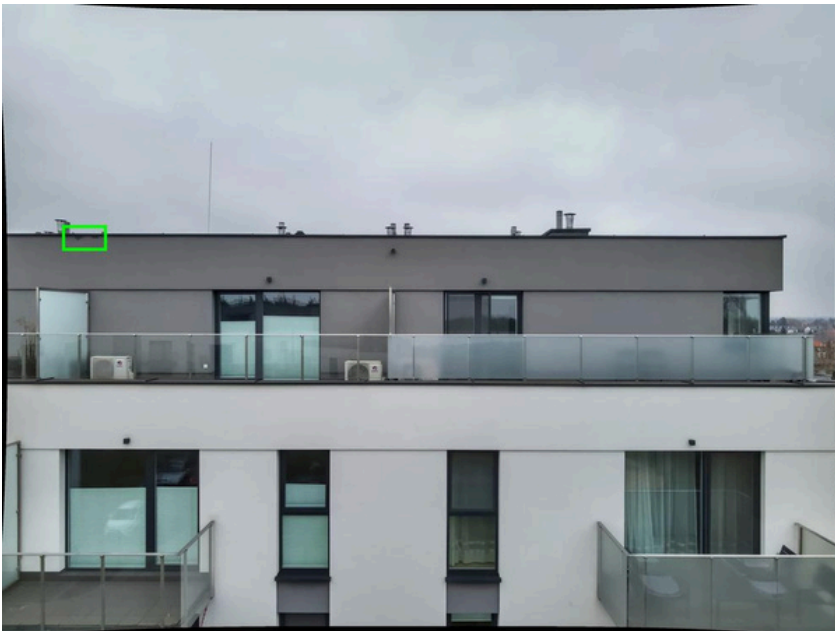
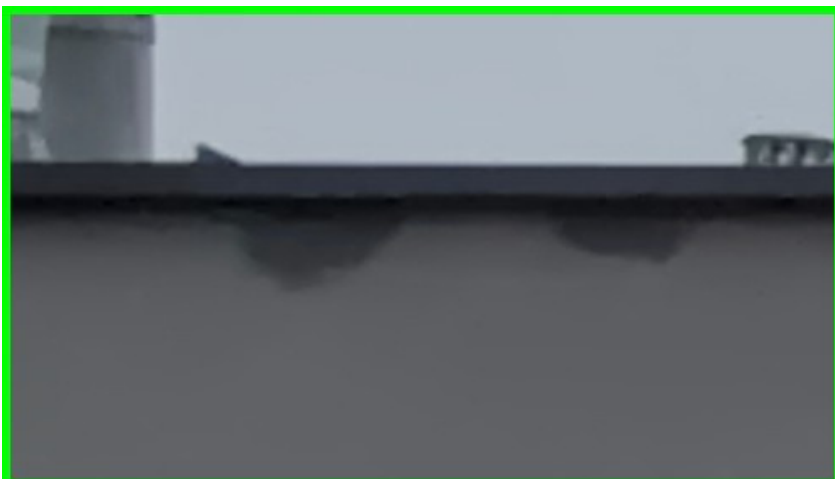
Nazwa: DJI_20251203180956_0035_V.jpg

DJI_20251203180956_0035_V.jpg - Do sprawdzenia (Poziom istotności: 1)

Nazwa: Do sprawdzenia

Opis: Do sprawdzenia

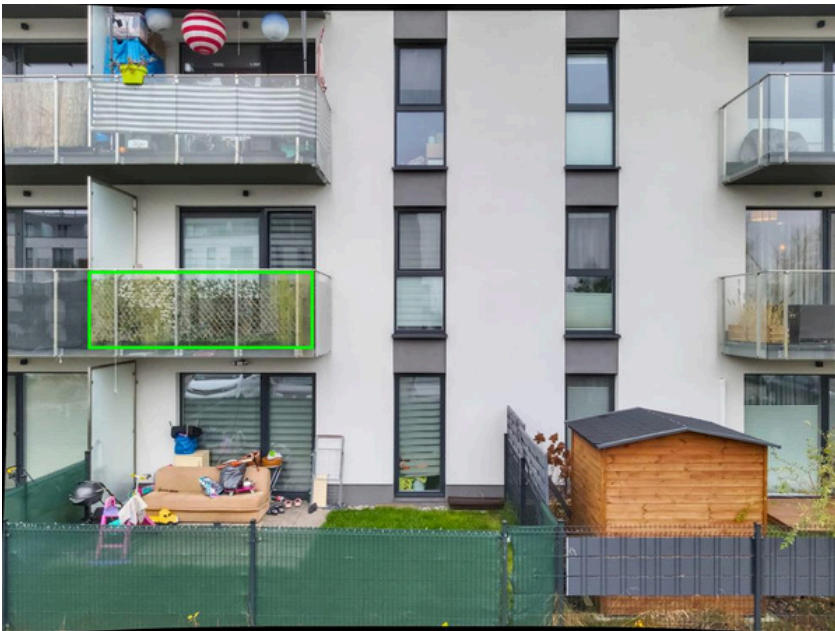
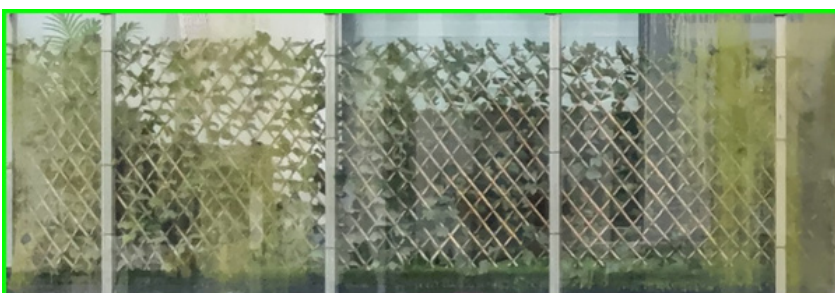
Nazwa: DJI_20251203181014_0044_V.jpg

DJI_20251203181014_0044_V.jpg - Glony - balustrady (Poziom istotności: 1)

Nazwa: Glony - balustrady

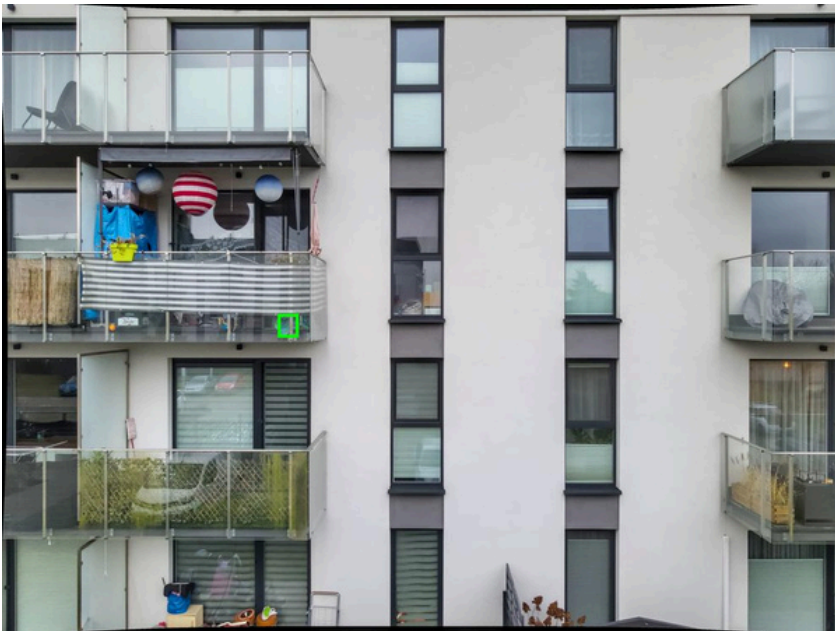
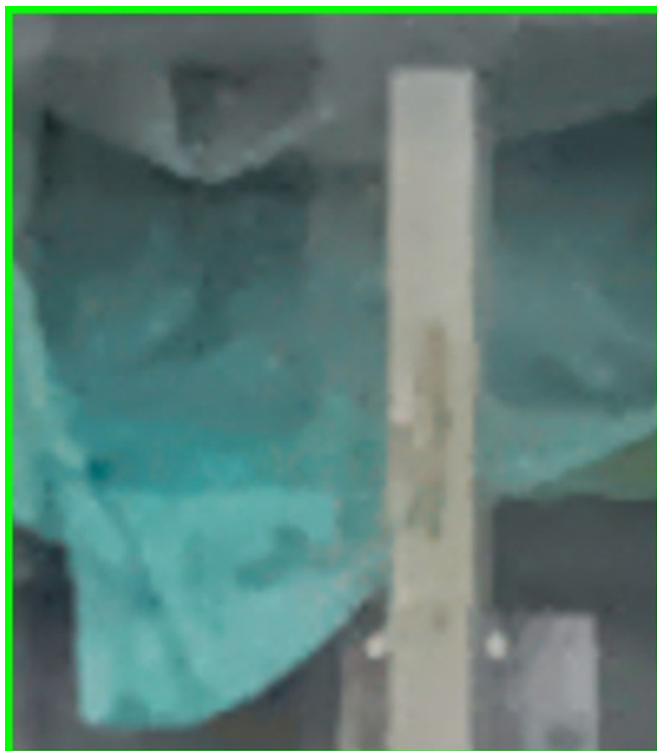
Nazwa: DJI_20251203181020_0047_V.jpg

DJI_20251203181020_0047_V.jpg - Glony - balustrady (Poziom istotności: 1)

Nazwa: Glony - balustrady

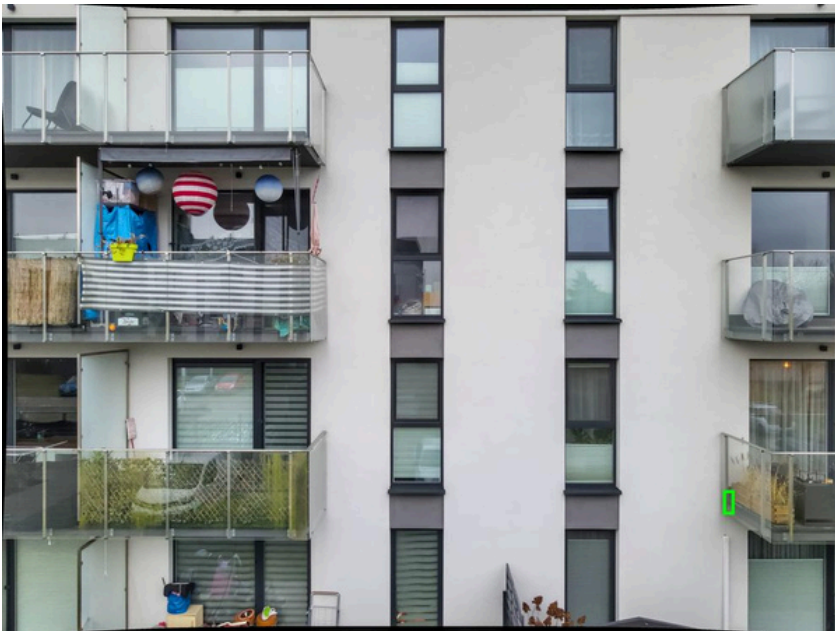
Nazwa: DJI_20251203181020_0047_V.jpg

DJI_20251203181020_0047_V.jpg - Do sprawdzenia (Poziom istotności: 1)

Nazwa: Do sprawdzenia

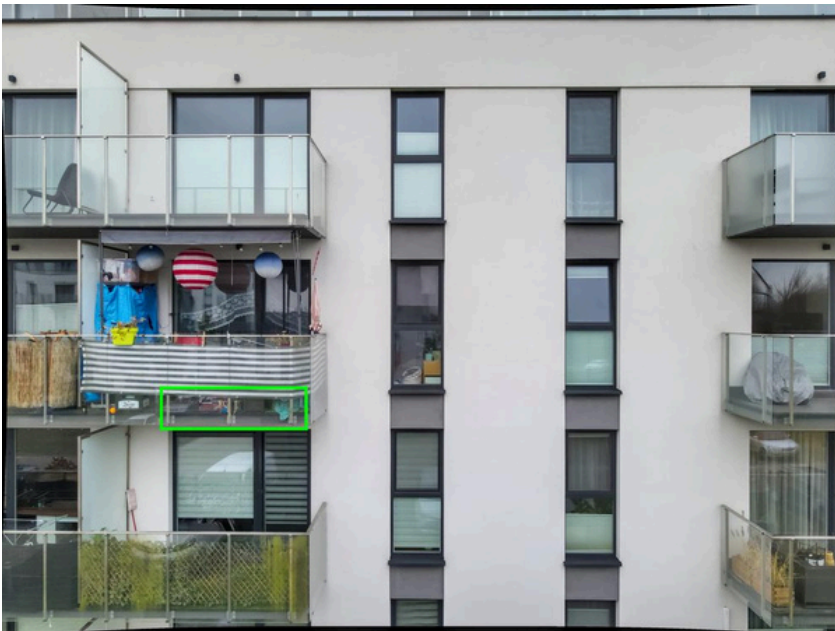
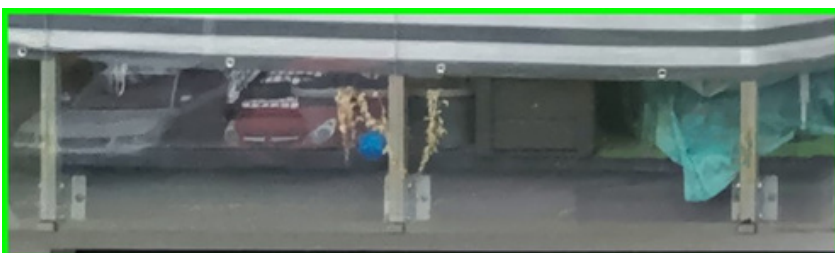
Nazwa: DJI_20251203181022_0048_V.jpg

DJI_20251203181022_0048_V.jpg - Glony - balustrady (Poziom istotności: 1)

Nazwa: Glony - balustrady

Opis: Glony

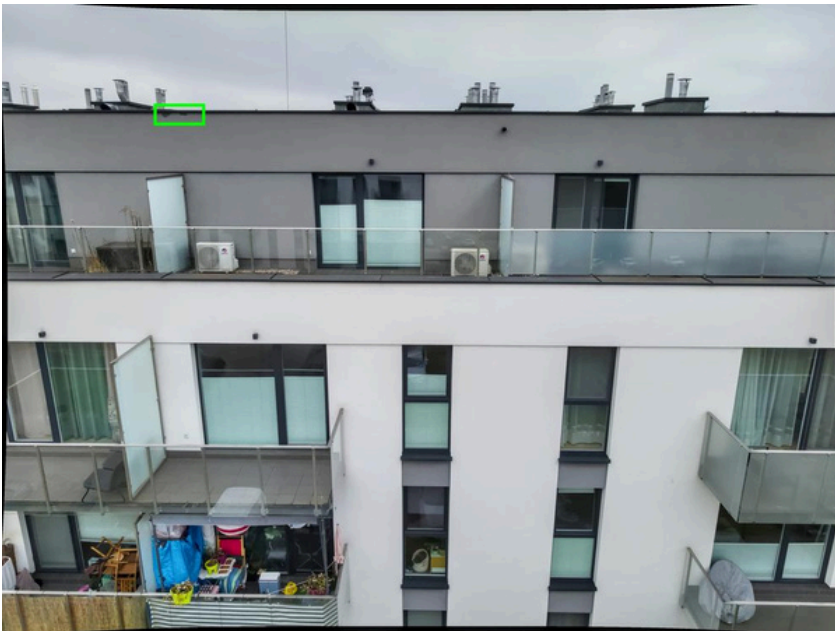
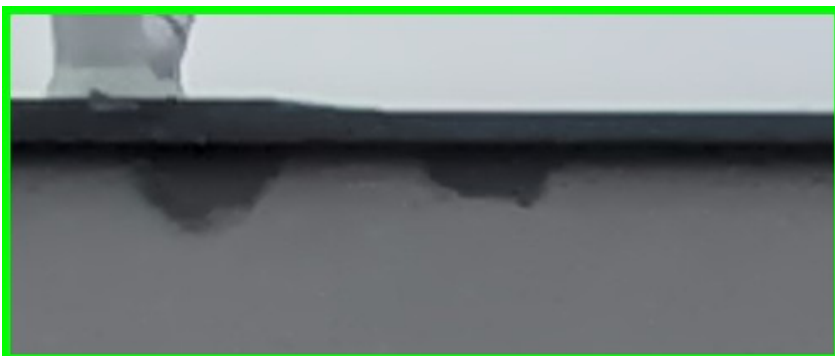
Nazwa: DJI_20251203181032_0053_V.jpg

DJI_20251203181032_0053_V.jpg - Do sprawdzenia (Poziom istotności: 1)

Nazwa: Do sprawdzenia

Opis: Do sprawdzenia

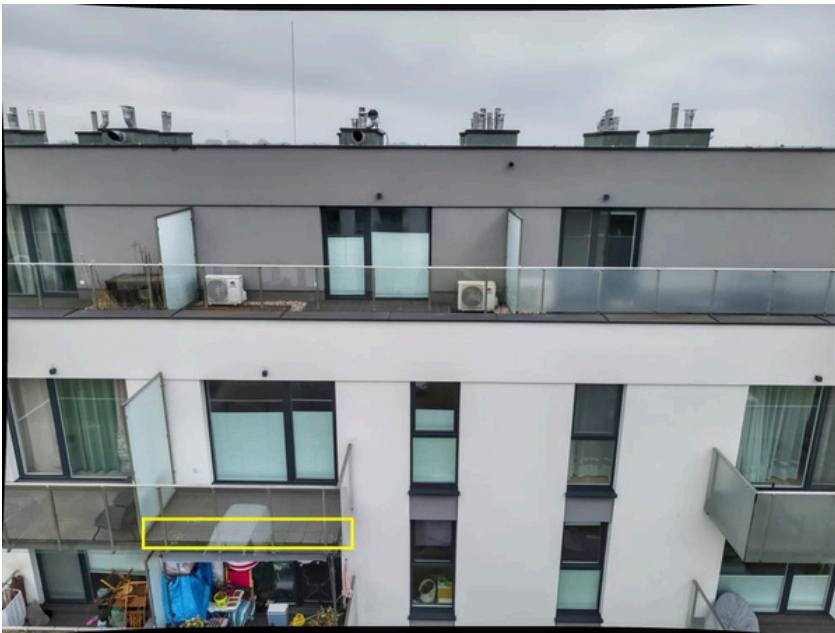
Nazwa: DJI_20251203181034_0054_V.jpg

DJI_20251203181034_0054_V.jpg - Wilgoć - styk płytek z obróbką (Poziom istotności: 3)

Nazwa: Wilgoć - styk płytek z obróbką

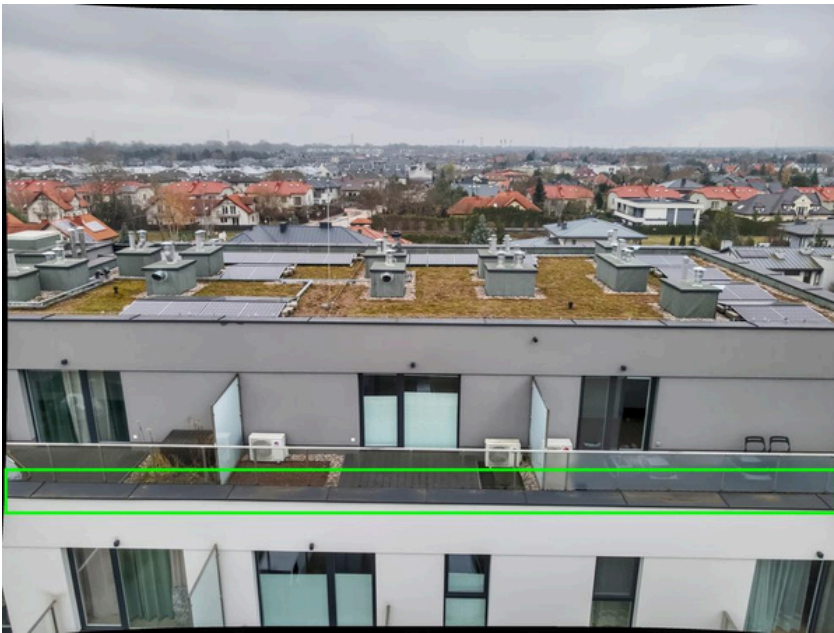
Nazwa: DJI_20251203181038_0056_V.jpg

DJI_20251203181038_0056_V.jpg - Zastoiny wody - obróbki (Poziom istotności: 1)

Nazwa: Zastoiny wody - obróbki

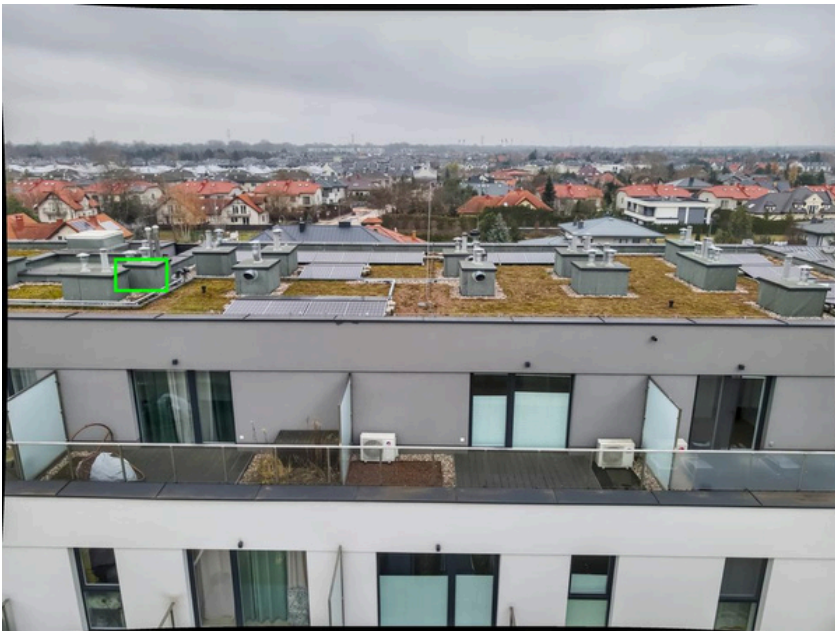
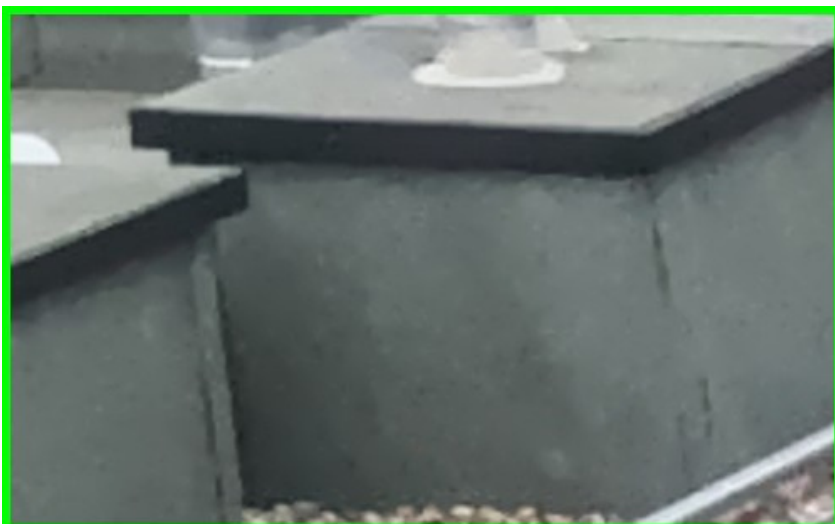
Nazwa: DJI_20251203181040_0057_V.jpg

DJI_20251203181040_0057_V.jpg - Pęcherze - papa (Poziom istotności: 1)

Nazwa: Pęcherze - papa

Opis: Papa

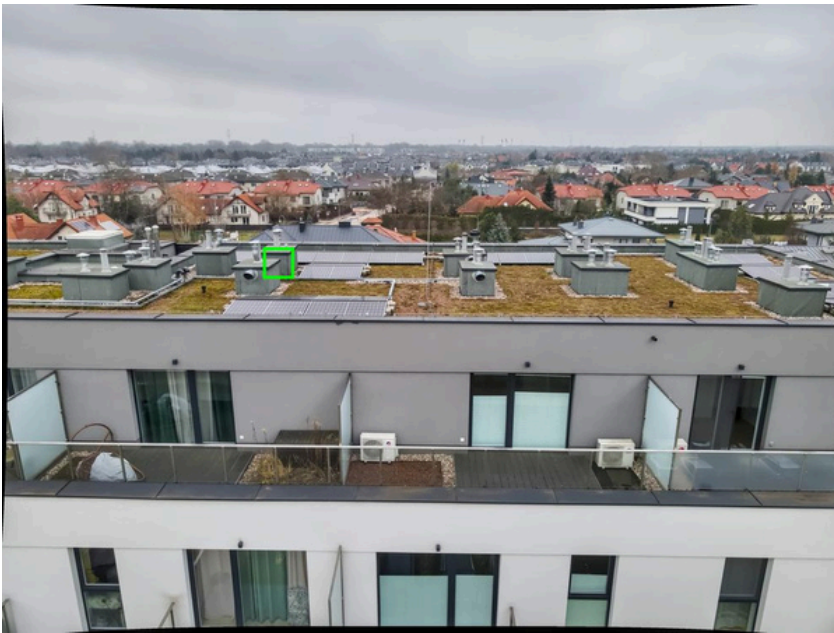
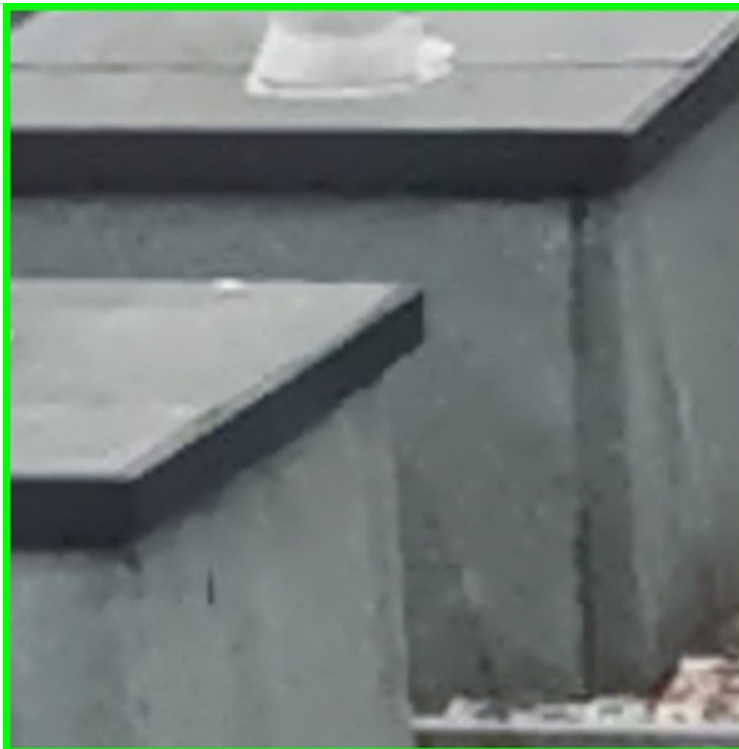
Nazwa: DJI_20251203181040_0057_V.jpg

DJI_20251203181040_0057_V.jpg - Pęcherze - papa (Poziom istotności: 1)

Nazwa: Pęcherze - papa

Opis: Papa do sprawdzenia

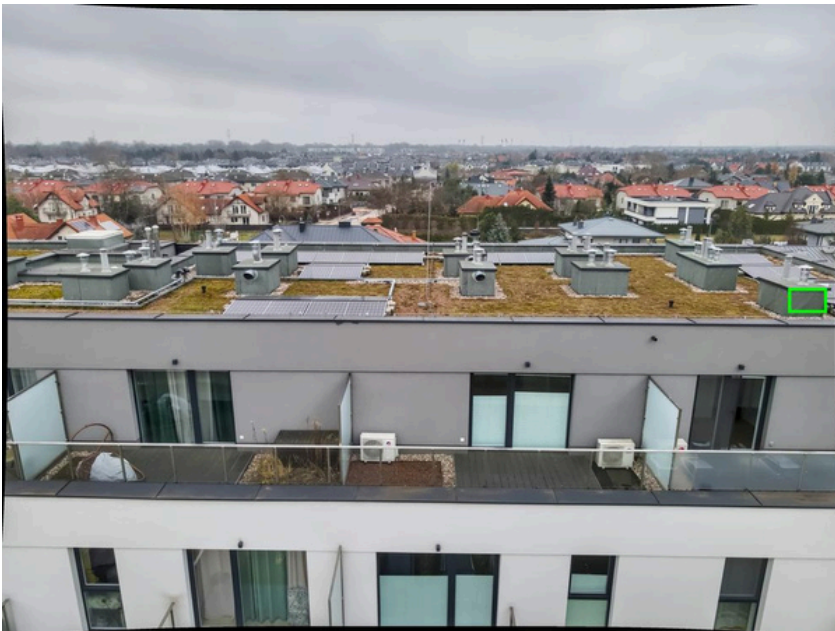
Nazwa: DJI_20251203181040_0057_V.jpg

DJI_20251203181040_0057_V.jpg - Pęcherze - papa (Poziom istotności: 1)

Nazwa: Pęcherze - papa

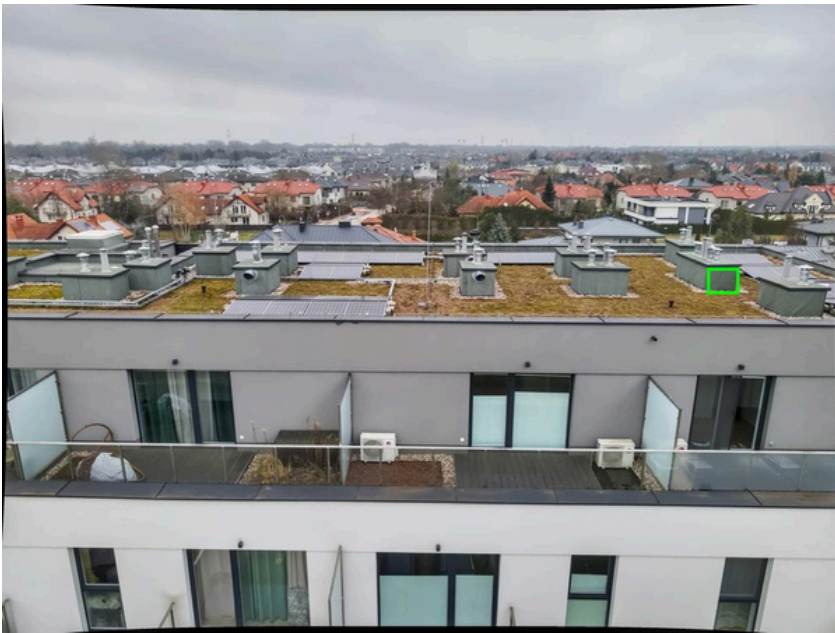
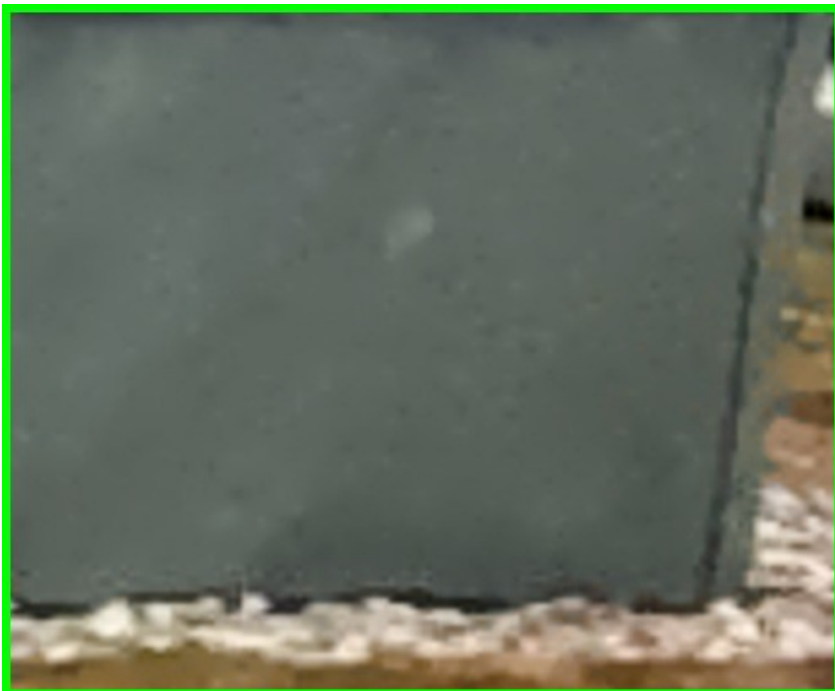
Nazwa: DJI_20251203181040_0057_V.jpg

DJI_20251203181040_0057_V.jpg - Pęcherze - papa (Poziom istotności: 1)

Nazwa: Pęcherze - papa

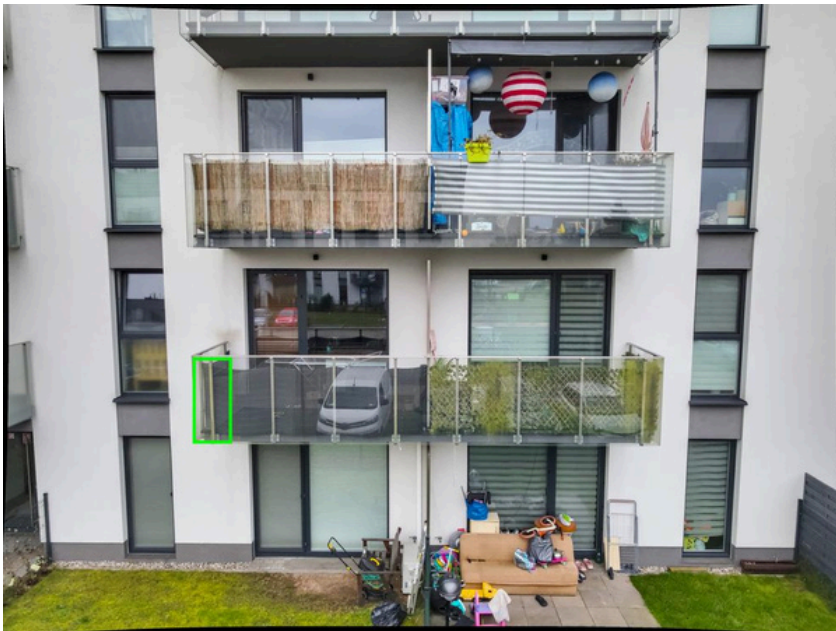
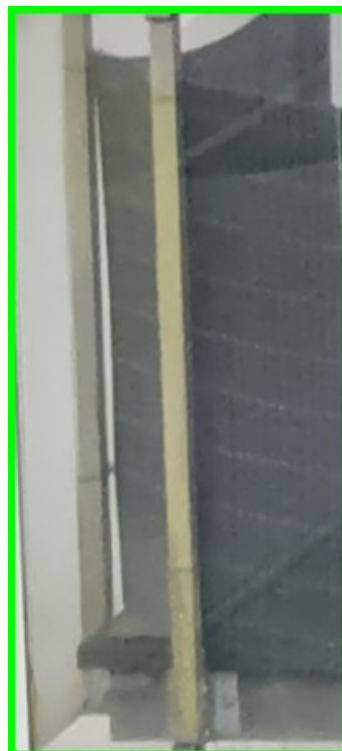
Nazwa: DJI_20251203181108_0071_V.jpg

DJI_20251203181108_0071_V.jpg - Glony - balustrady (Poziom istotności: 1)

Nazwa: Glony - balustrady

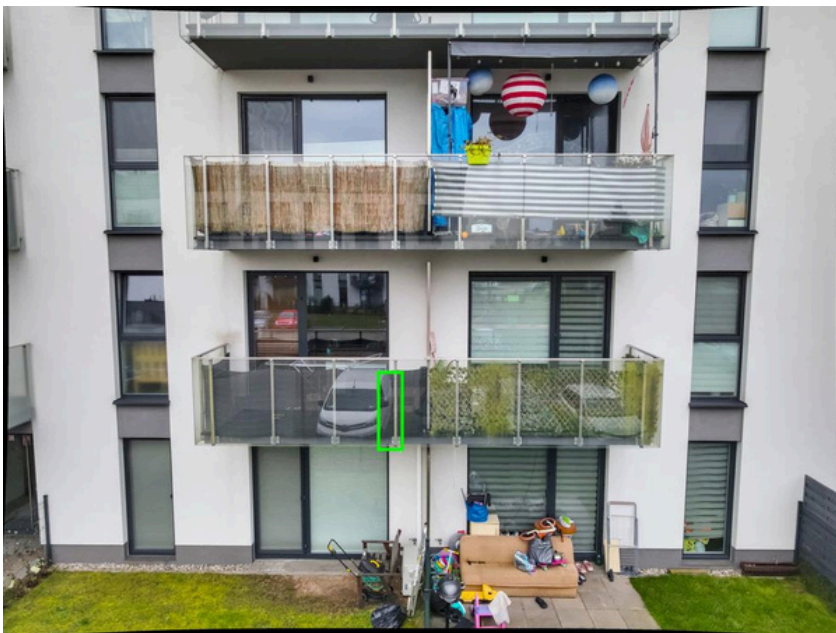
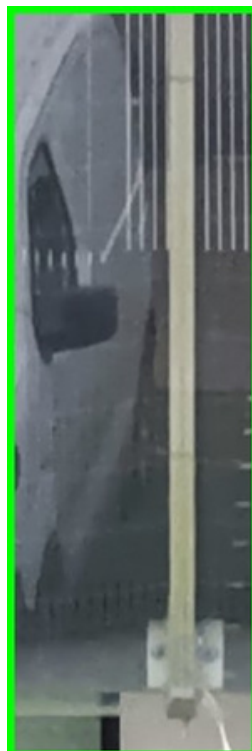
Nazwa: DJI_20251203181108_0071_V.jpg

DJI_20251203181108_0071_V.jpg - Glony - balustrady (Poziom istotności: 1)

Nazwa: Glony - balustrady

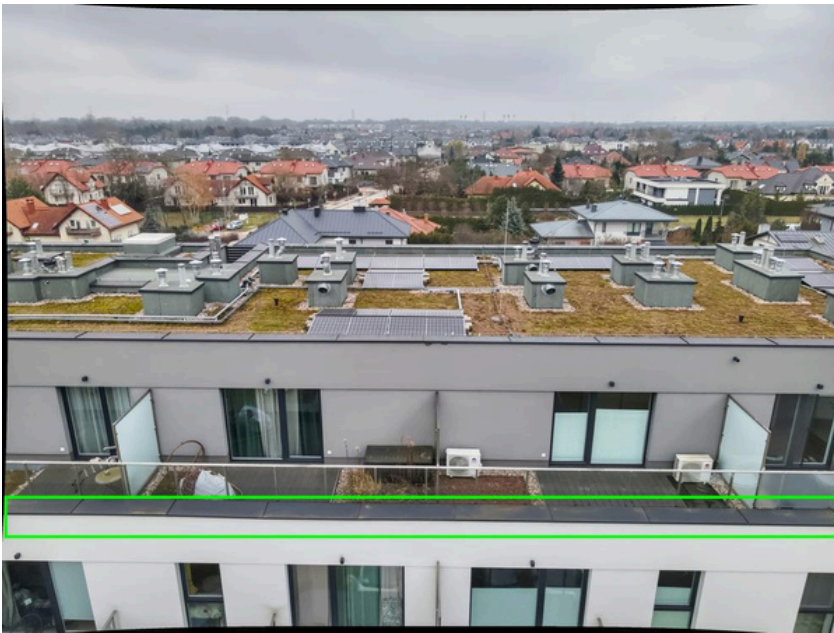
Nazwa: DJI_20251203181126_0080_V.jpg

DJI_20251203181126_0080_V.jpg - Zastoiny wody - obróbki (Poziom istotności: 1)

Nazwa: Zastoiny wody - obróbki
