Raport Inspekcyjny

Raport_stanu_techicznego_RGB [REDACTED]

Nazwa projektu: 03.12.2025

Data projektu: 03-12-2025

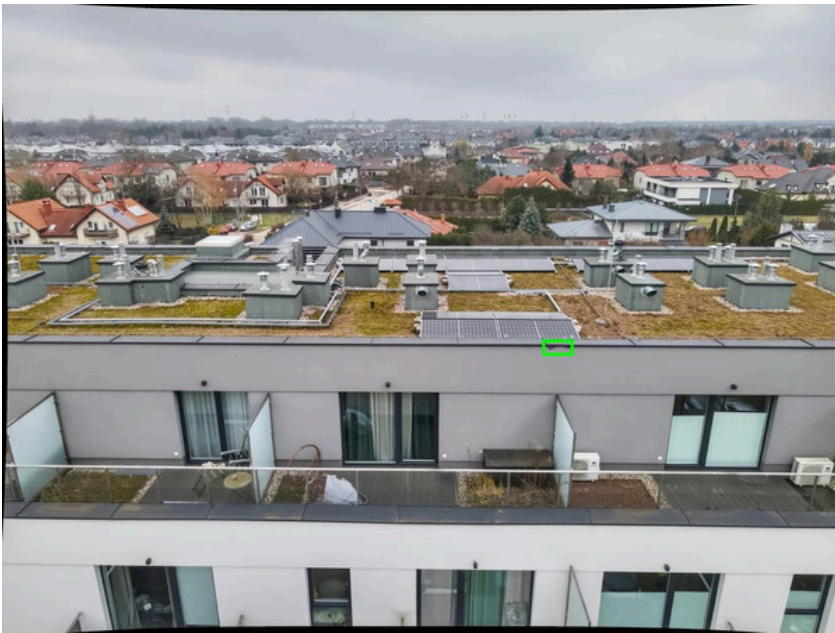
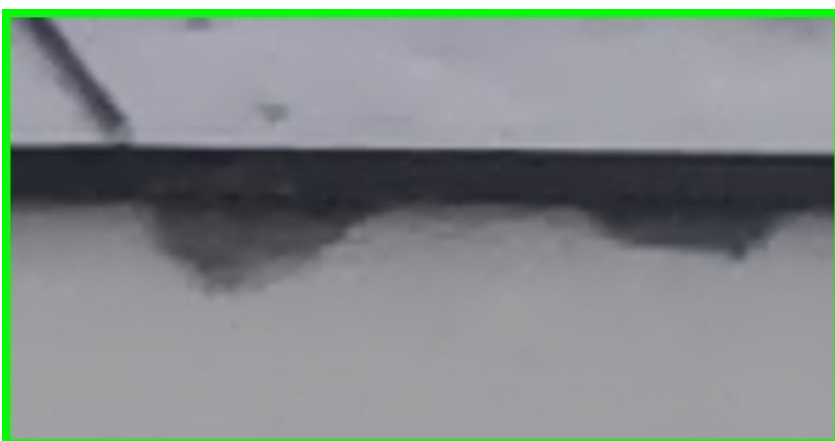
Nazwa: DJI_20251203181128_0081_V.jpg

DJI_20251203181128_0081_V.jpg - Do sprawdzenia (Poziom istotności: 1)

Nazwa: Do sprawdzenia

Opis: Do sprawdzenia

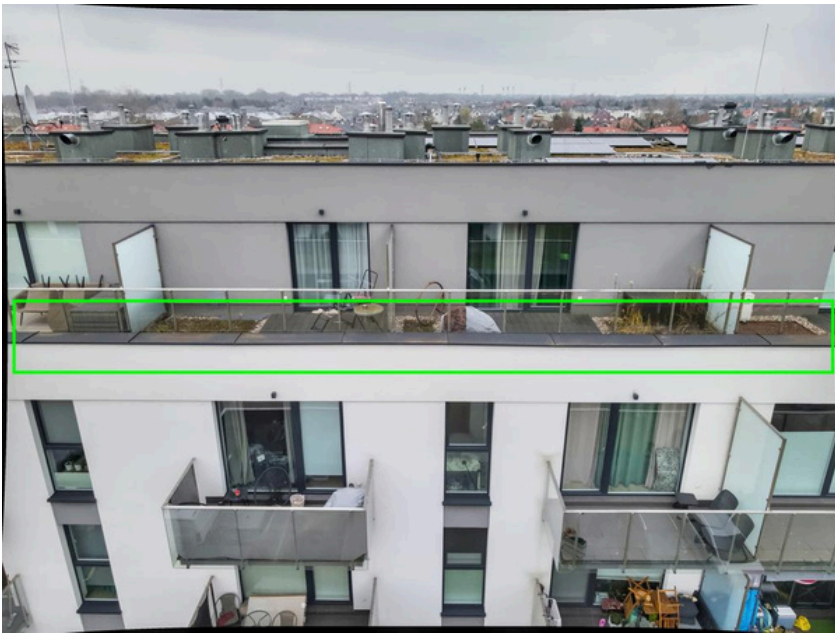
Nazwa: DJI_20251203181210_0102_V.jpg

DJI_20251203181210_0102_V.jpg - Zastoiny wody - obróbki (Poziom istotności: 1)

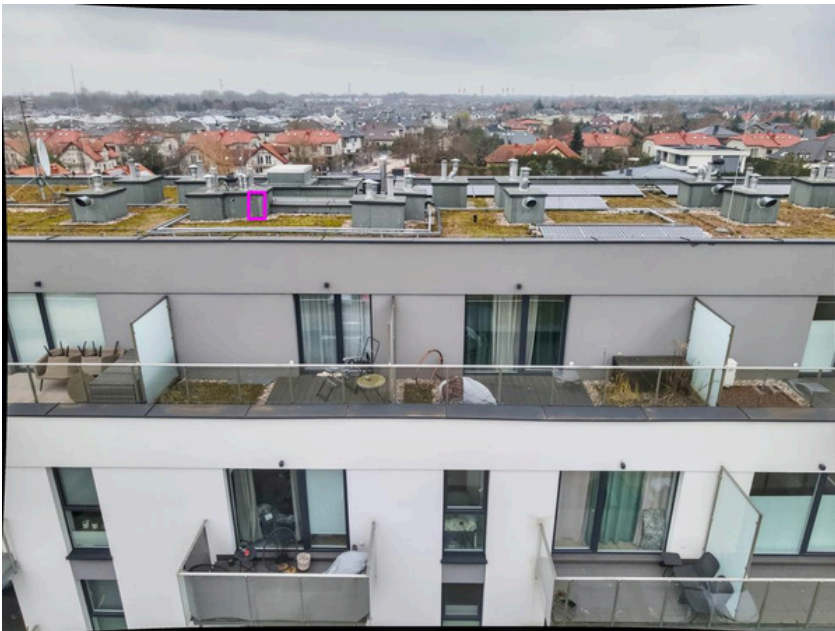
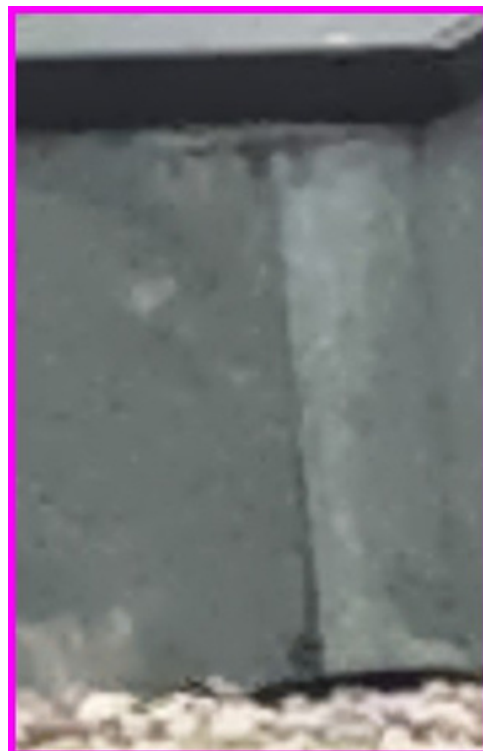
Nazwa: DJI_20251203181212_0103_V.jpg

DJI_20251203181212_0103_V.jpg - Pęcherze - papa (Poziom istotności:)

Nazwa: Pęcherze - papa

Opis: Do sprawdzenia papa

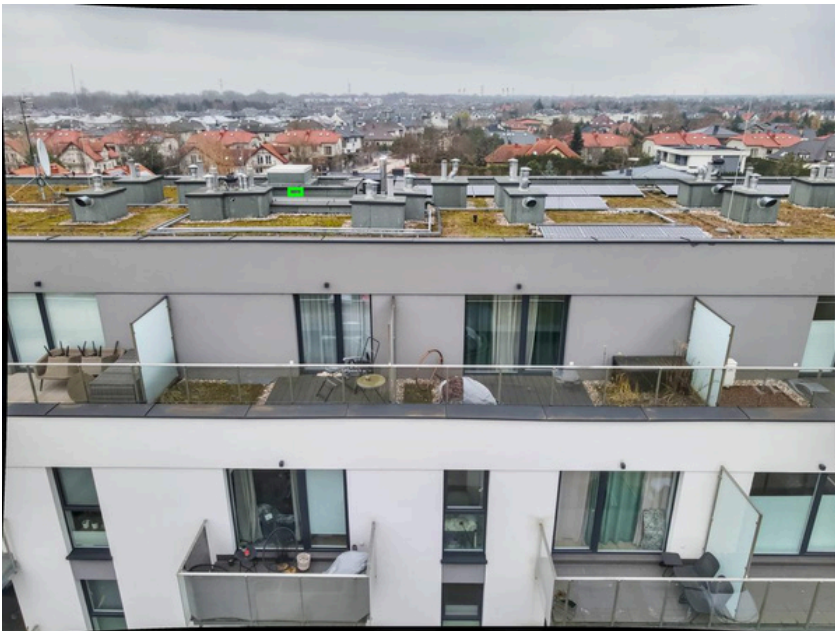
Nazwa: DJI_20251203181212_0103_V.jpg

DJI_20251203181212_0103_V.jpg - Do sprawdzenia (Poziom istotności: 1)

Nazwa: Do sprawdzenia

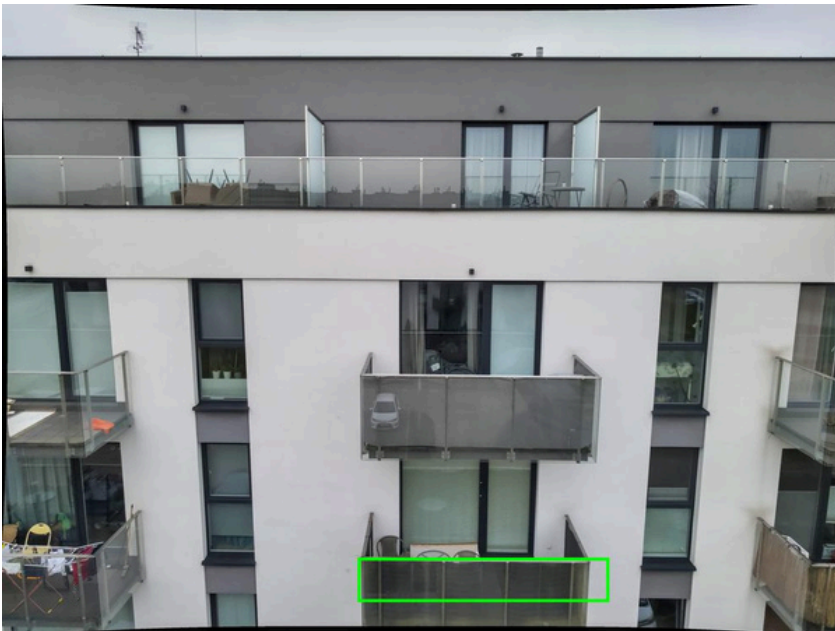
Nazwa: DJI_20251203181226_0110_V.jpg

DJI_20251203181226_0110_V.jpg - Glony - balustrady (Poziom istotności: 1)

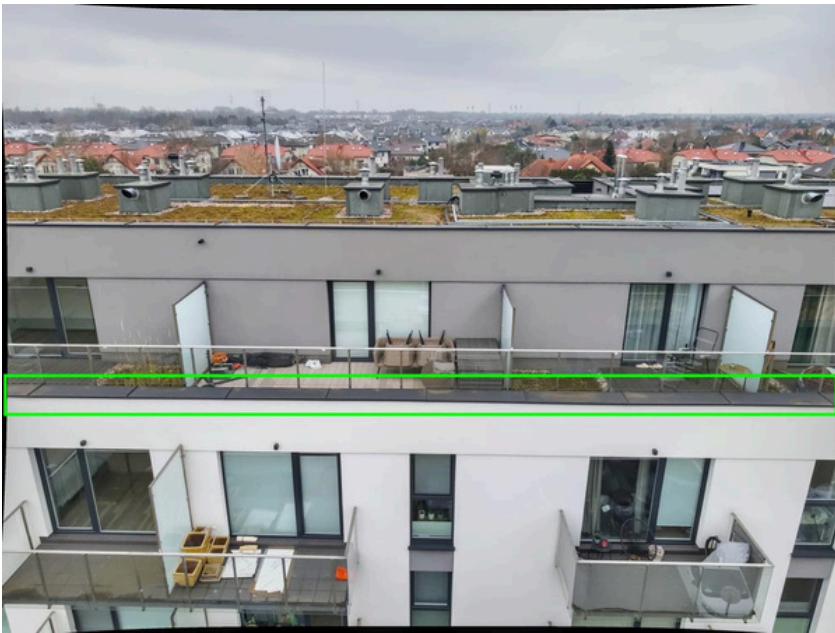
Nazwa: DJI_20251203181304_0129_V.jpg

DJI_20251203181304_0129_V.jpg - Zastoiny wody - obróbki (Poziom istotności: 1)

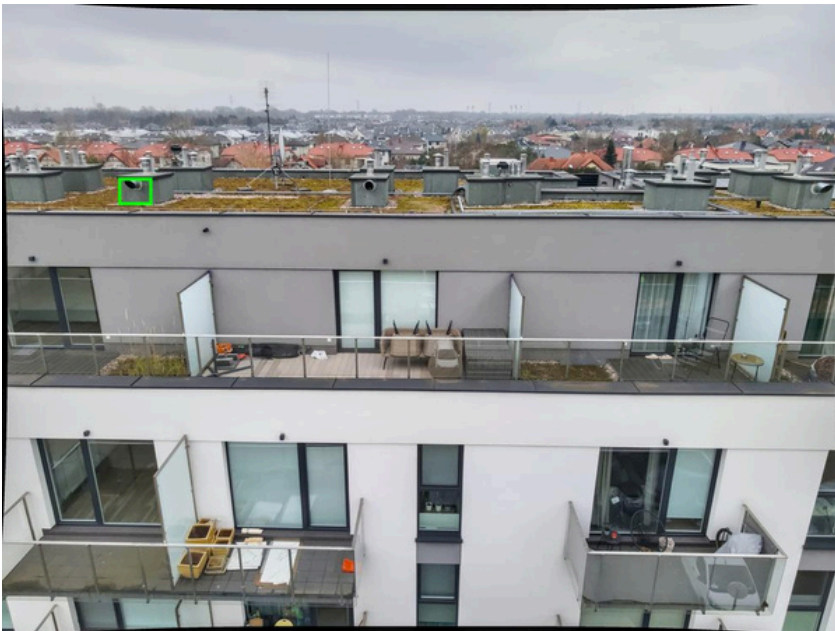
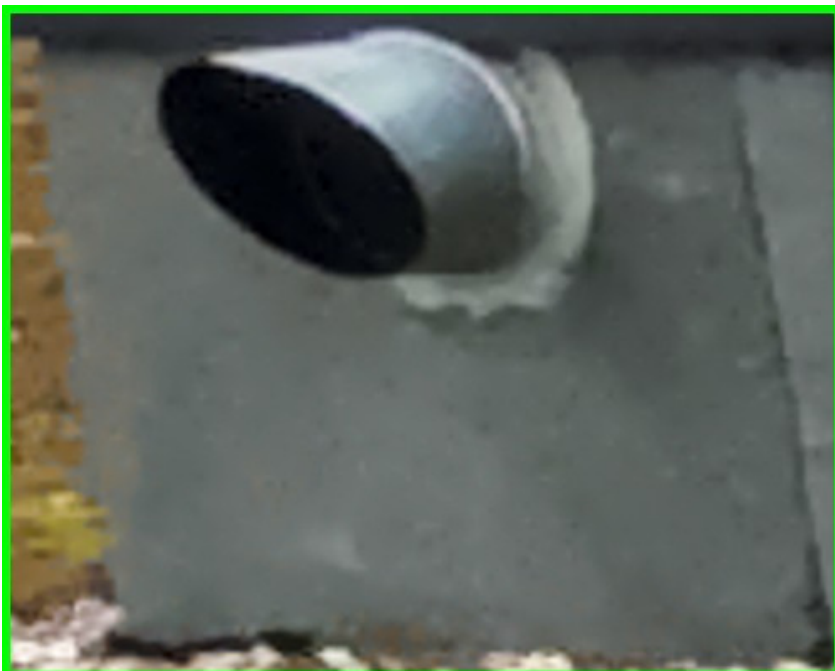
Nazwa: DJI_20251203181306_0130_V.jpg

DJI_20251203181306_0130_V.jpg - Pęcherze - papa (Poziom istotności: 1)

Nazwa: Pęcherze - papa

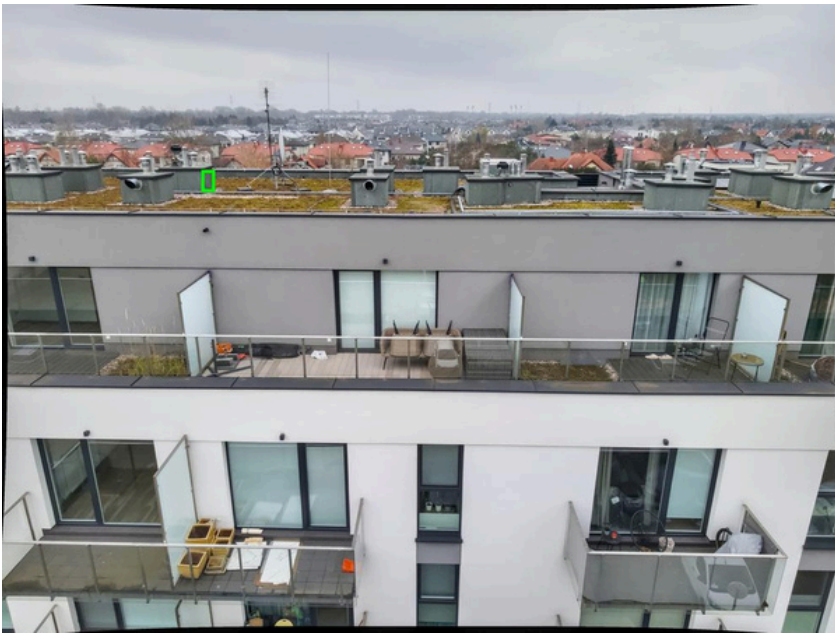
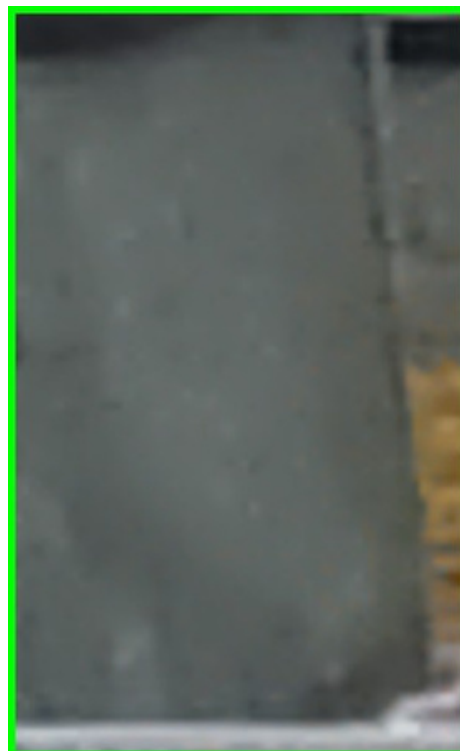
Nazwa: DJI_20251203181306_0130_V.jpg

DJI_20251203181306_0130_V.jpg - Pęcherze - papa (Poziom istotności: 1)

Nazwa: Pęcherze - papa

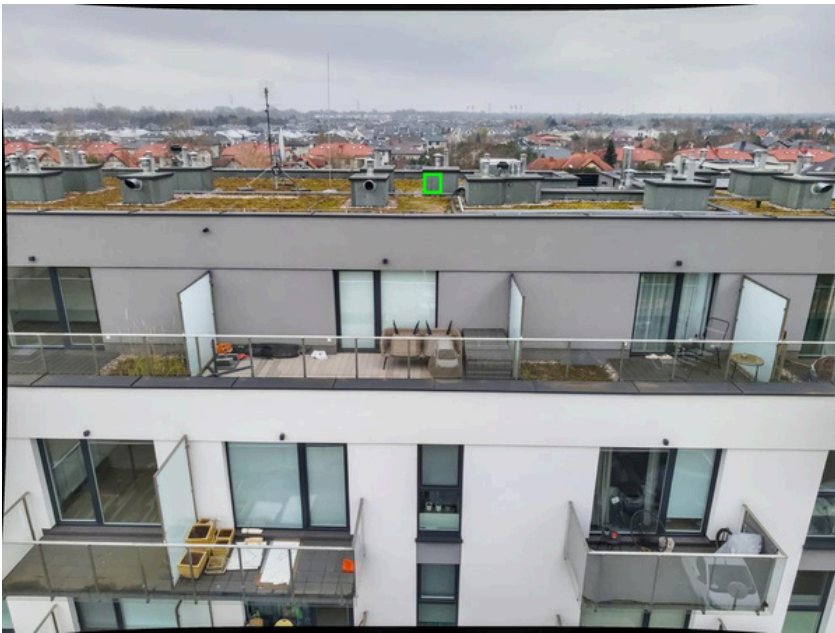
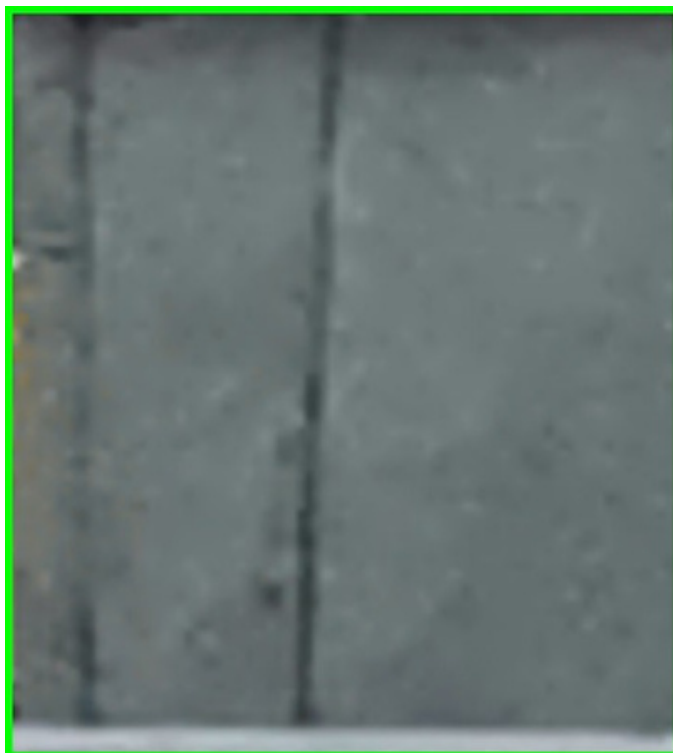
Nazwa: DJI_20251203181306_0130_V.jpg

DJI_20251203181306_0130_V.jpg - Pęcherze - papa (Poziom istotności: 1)

Nazwa: Pęcherze - papa

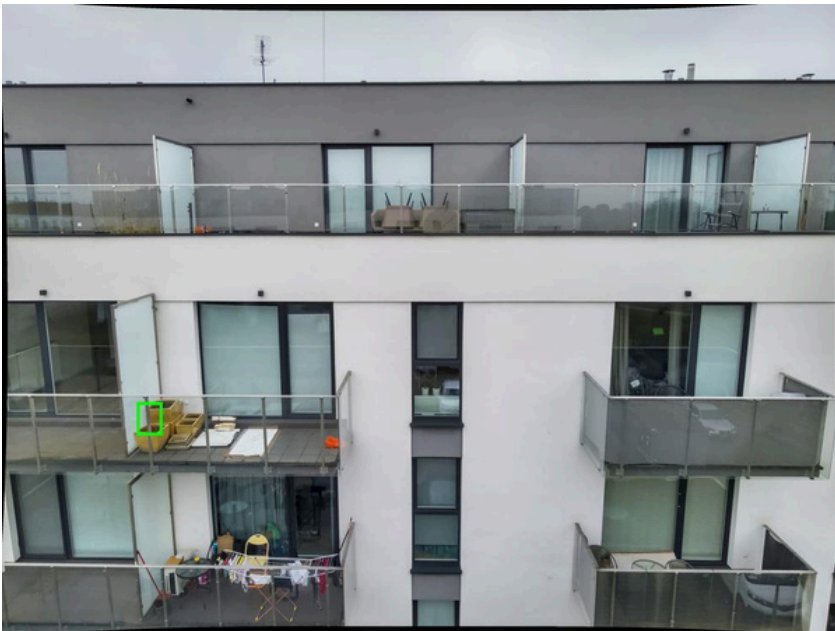
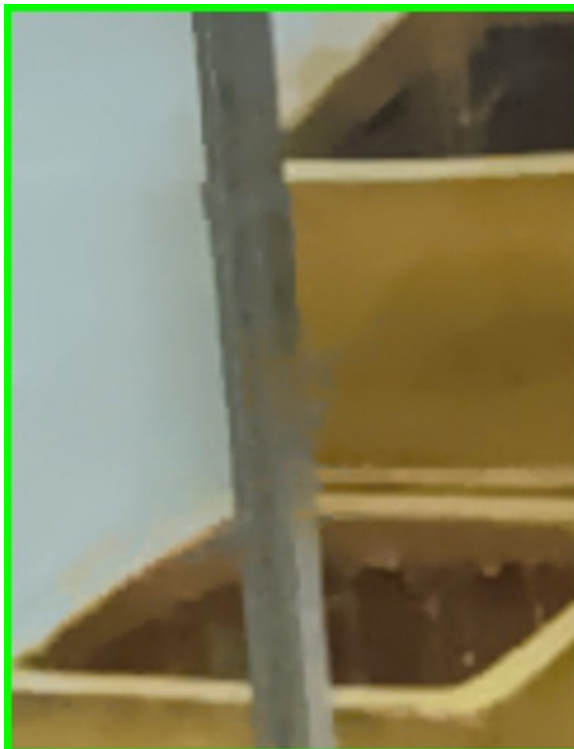
Nazwa: DJI_20251203181314_0134_V.jpg

DJI_20251203181314_0134_V.jpg - Glony - balustrady (Poziom istotności: 1)

Nazwa: Glony - balustrady

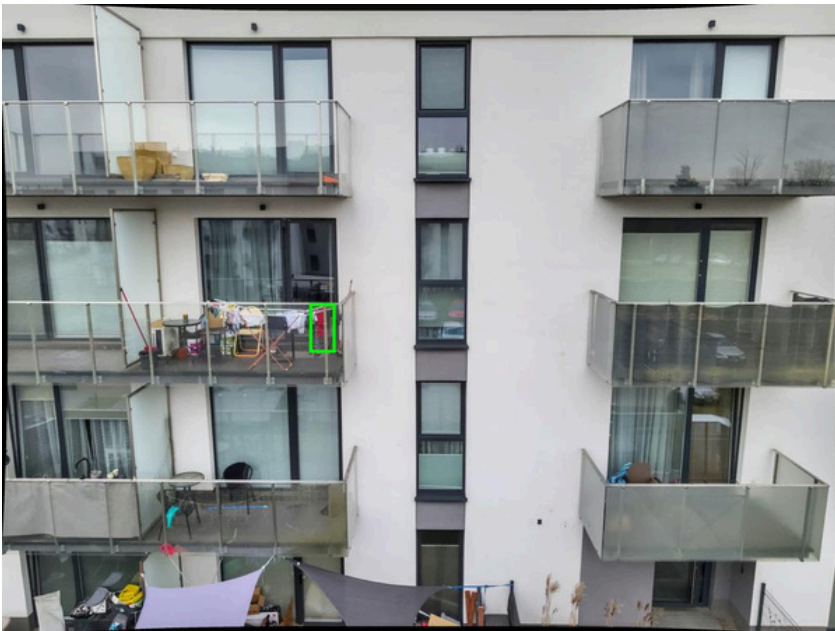
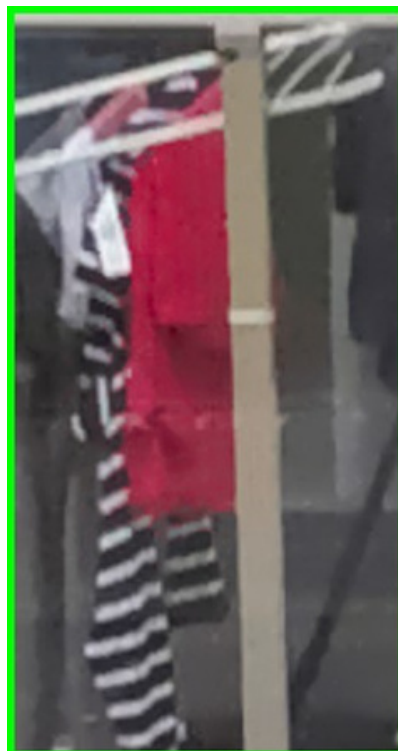
Nazwa: DJI_20251203181318_0136_V.jpg

DJI_20251203181318_0136_V.jpg - Glony - balustrady (Poziom istotności: 1)

Nazwa: Glony - balustrady

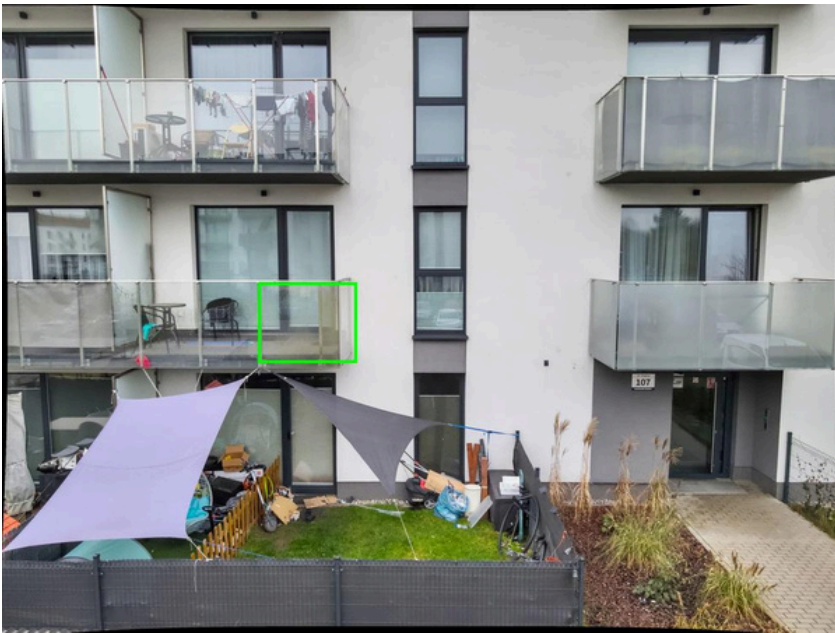
Nazwa: DJI_20251203181322_0138_V.jpg

DJI_20251203181322_0138_V.jpg - Glony - balustrady (Poziom istotności: 1)

Nazwa: Glony - balustrady

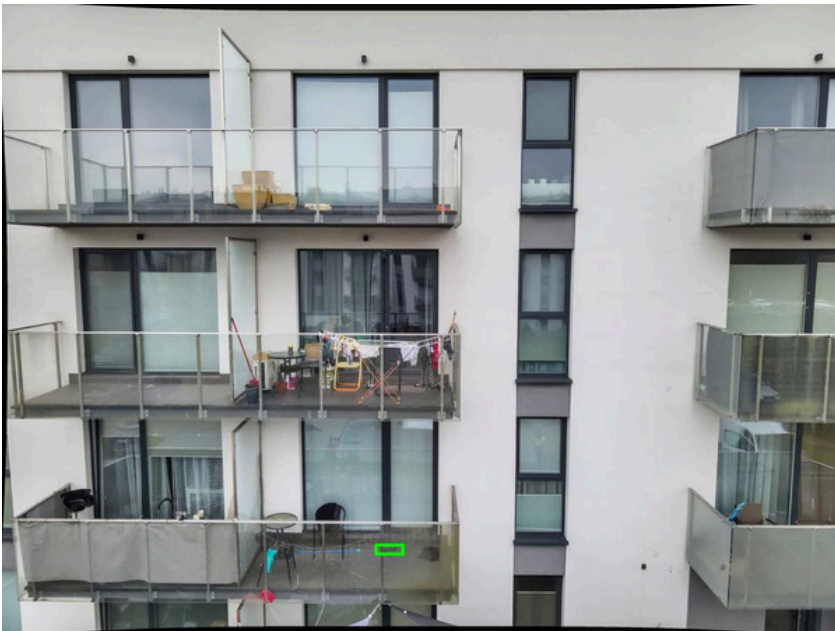
Nazwa: DJI_20251203181334_0144_V.jpg

DJI_20251203181334_0144_V.jpg - Do sprawdzenia (Poziom istotności: 1)

Nazwa: Do sprawdzenia

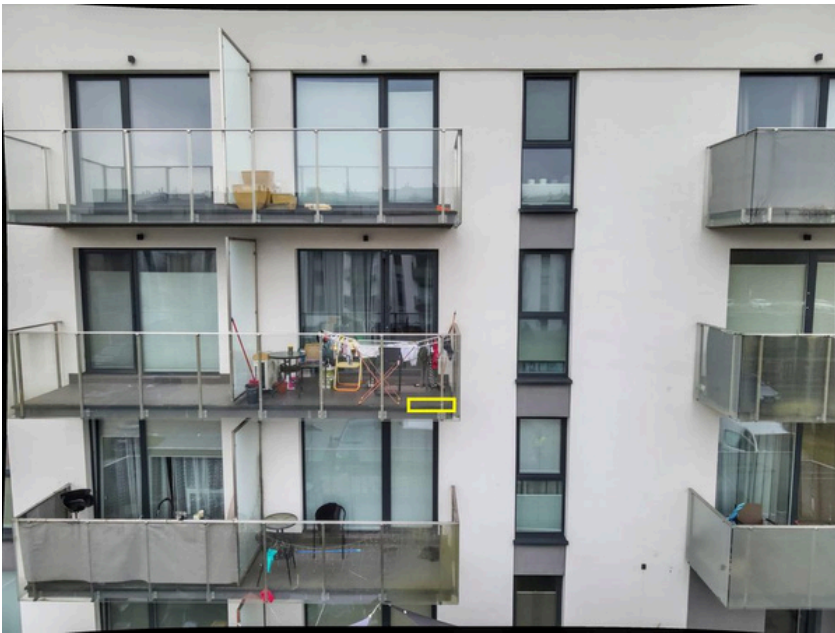
Nazwa: DJI_20251203181334_0144_V.jpg

DJI_20251203181334_0144_V.jpg - Wilgoć - styk płytek z obróbką (Poziom istotności: 3)

Nazwa: Wilgoć - styk płytek z obróbką

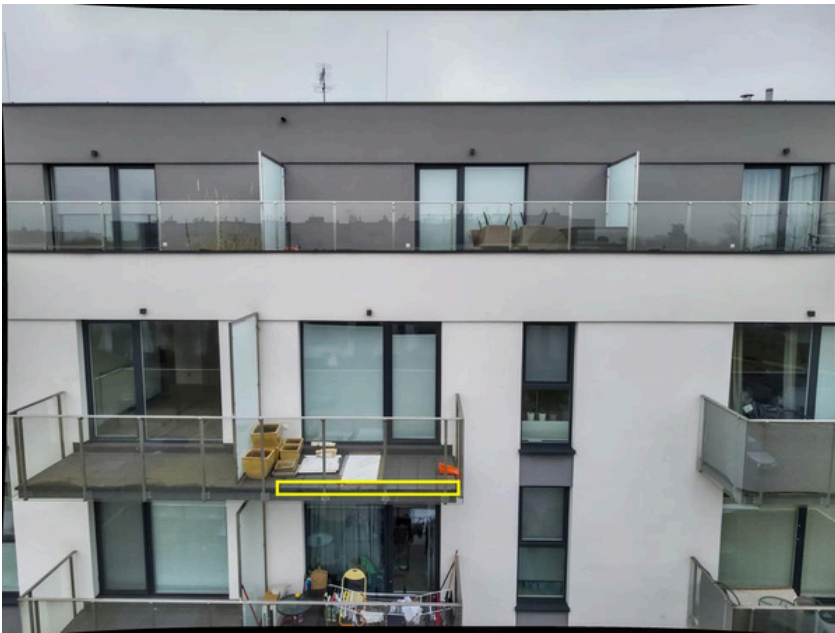
Nazwa: DJI_20251203181338_0146_V.jpg

DJI_20251203181338_0146_V.jpg - Wilgoć - styk płytek z obróbką (Poziom istotności: 3)

Nazwa: Wilgoć - styk płytek z obróbką

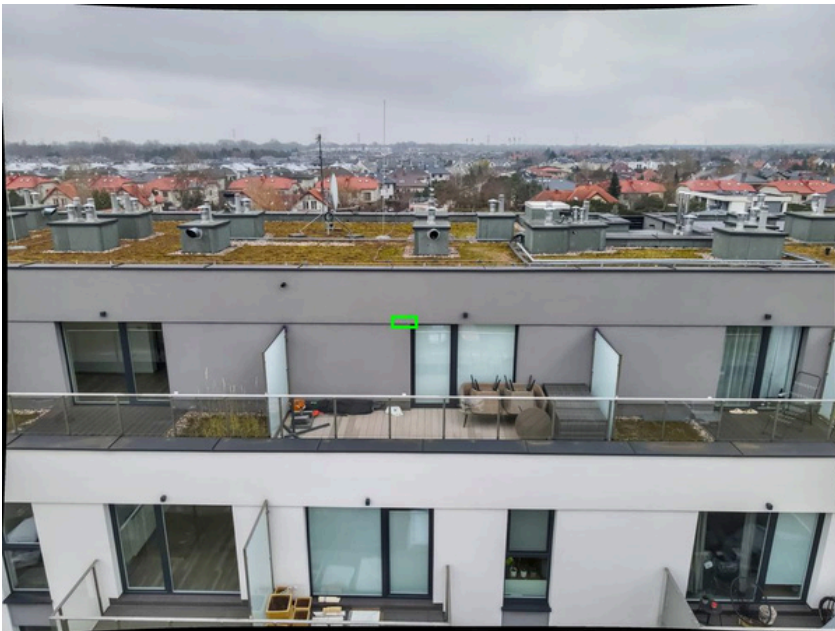
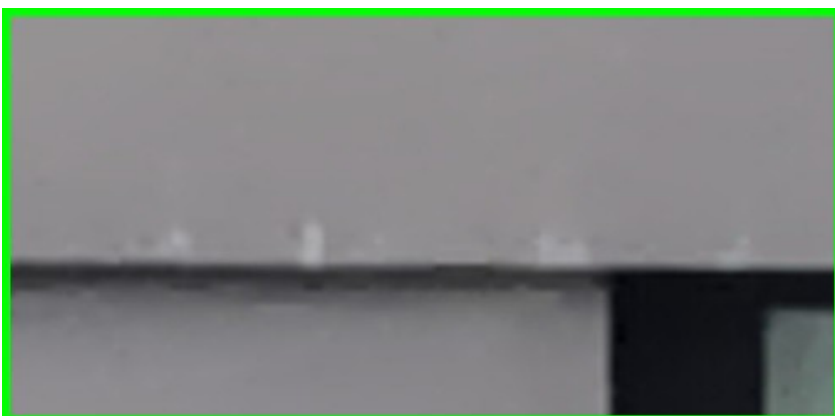
Nazwa: DJI_20251203181344_0149_V.jpg

DJI_20251203181344_0149_V.jpg - Do sprawdzenia (Poziom istotności: 1)

Nazwa: Do sprawdzenia

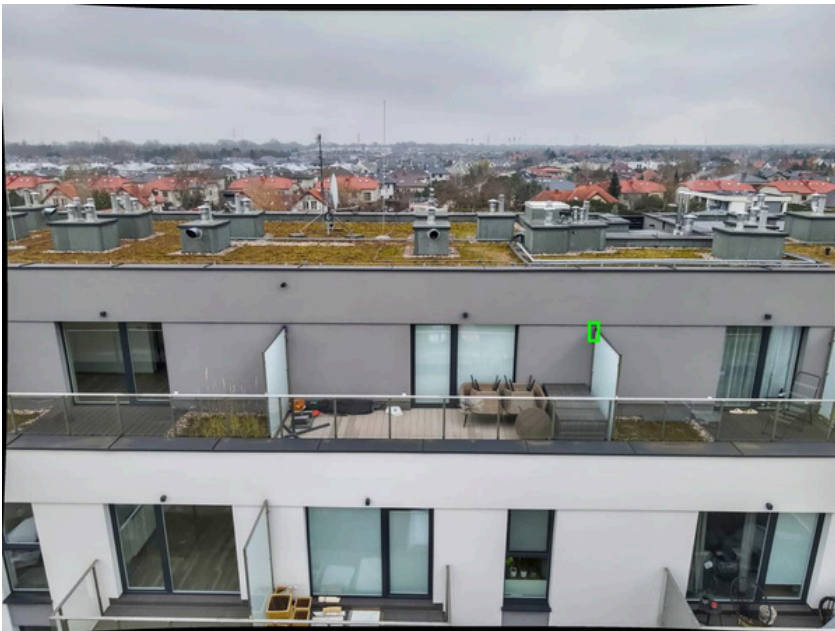
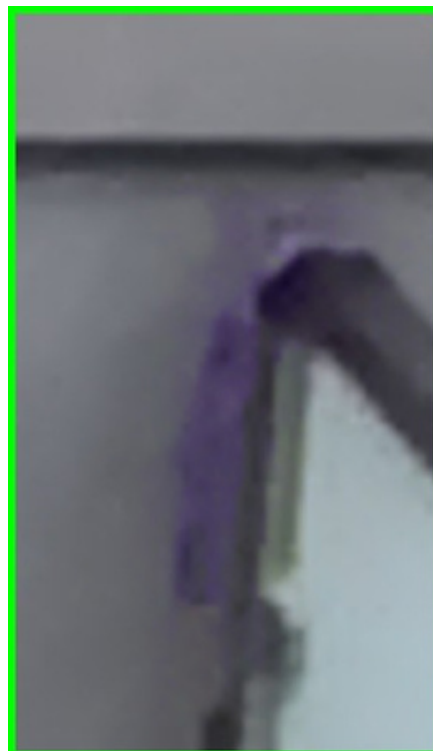
Nazwa: DJI_20251203181344_0149_V.jpg

DJI_20251203181344_0149_V.jpg - Do sprawdzenia (Poziom istotności: 1)

Nazwa: Do sprawdzenia

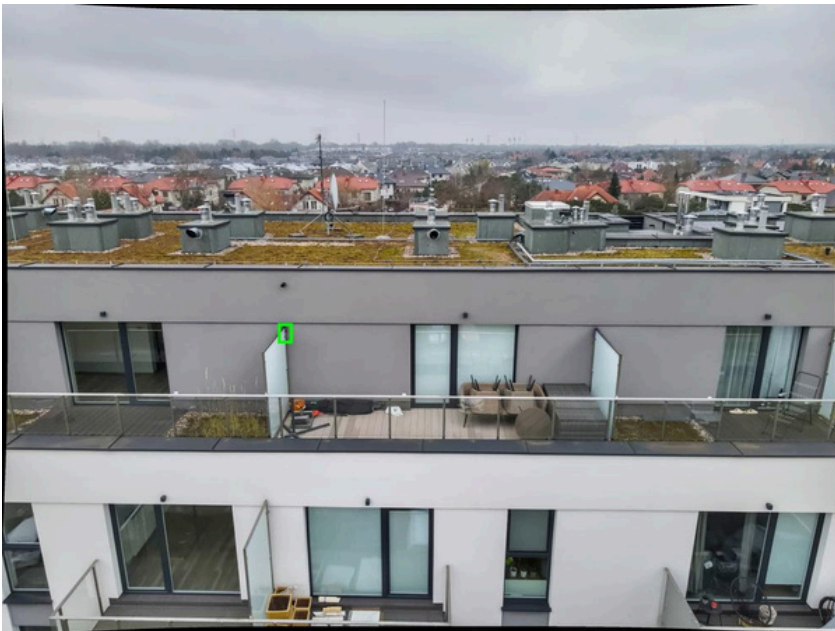
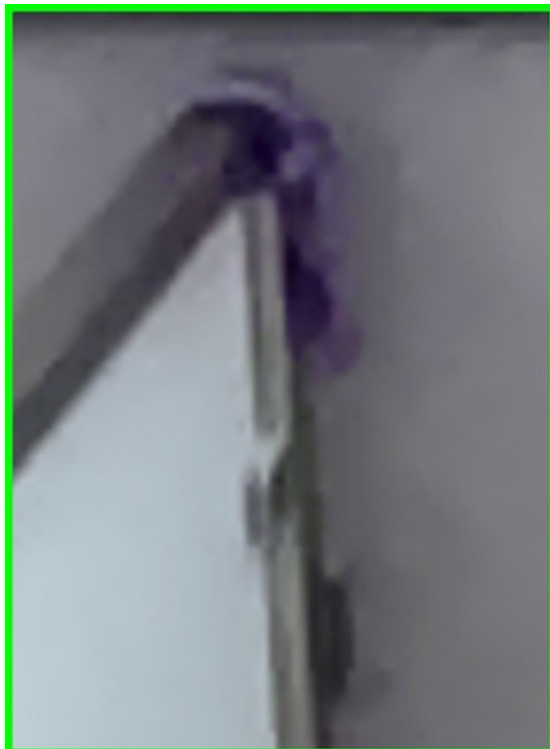
Nazwa: DJI_20251203181344_0149_V.jpg

DJI_20251203181344_0149_V.jpg - Do sprawdzenia (Poziom istotności: 1)

Nazwa: Do sprawdzenia

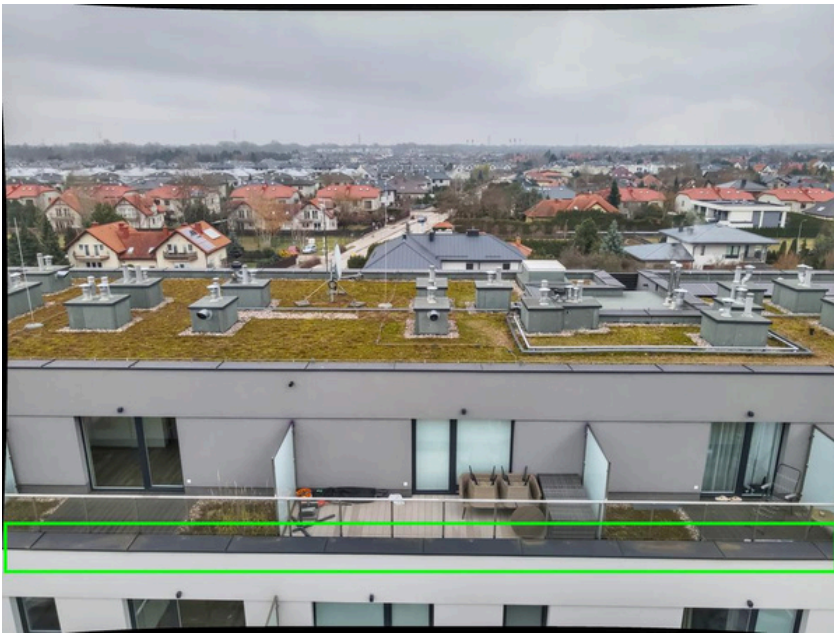
Nazwa: DJI_20251203181346_0150_V.jpg

DJI_20251203181346_0150_V.jpg - Zastoiny wody - obróbki (Poziom istotności: 1)

Nazwa: Zastoiny wody - obróbki

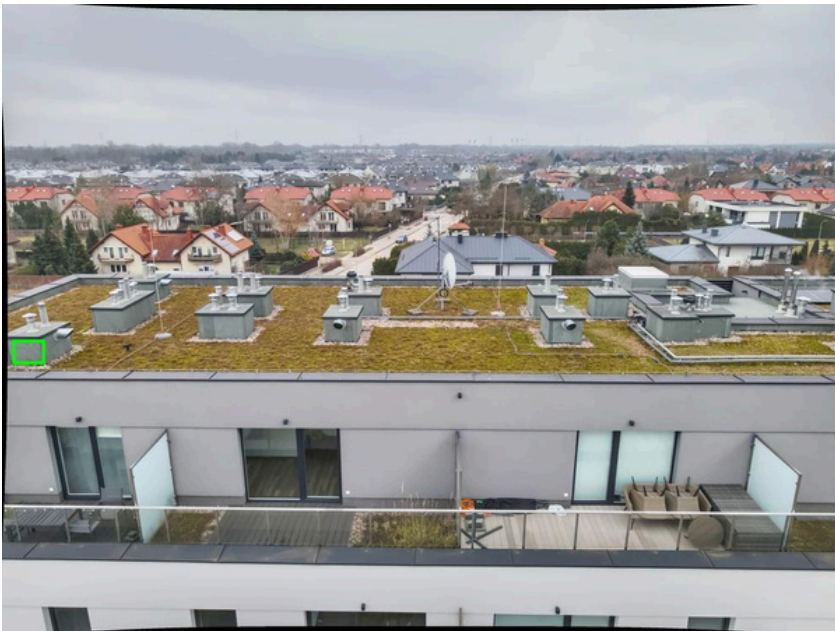
Nazwa: DJI_20251203181350_0152_V.jpg

DJI_20251203181350_0152_V.jpg - Pęcherze - papa (Poziom istotności: 1)

Nazwa: Pęcherze - papa

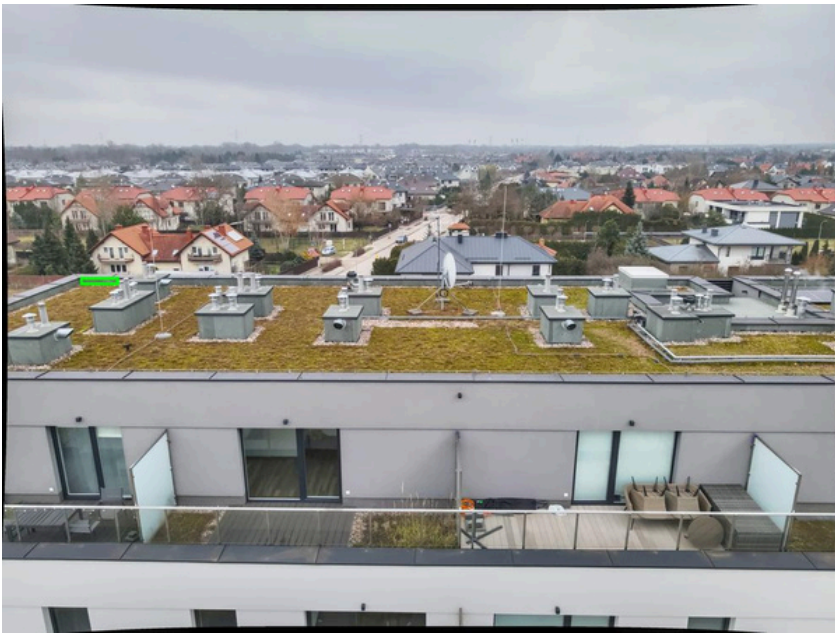
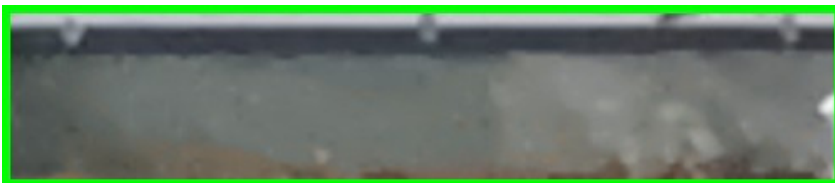
Nazwa: DJI_20251203181350_0152_V.jpg

DJI_20251203181350_0152_V.jpg - Do sprawdzenia (Poziom istotności: 1)

Nazwa: Do sprawdzenia

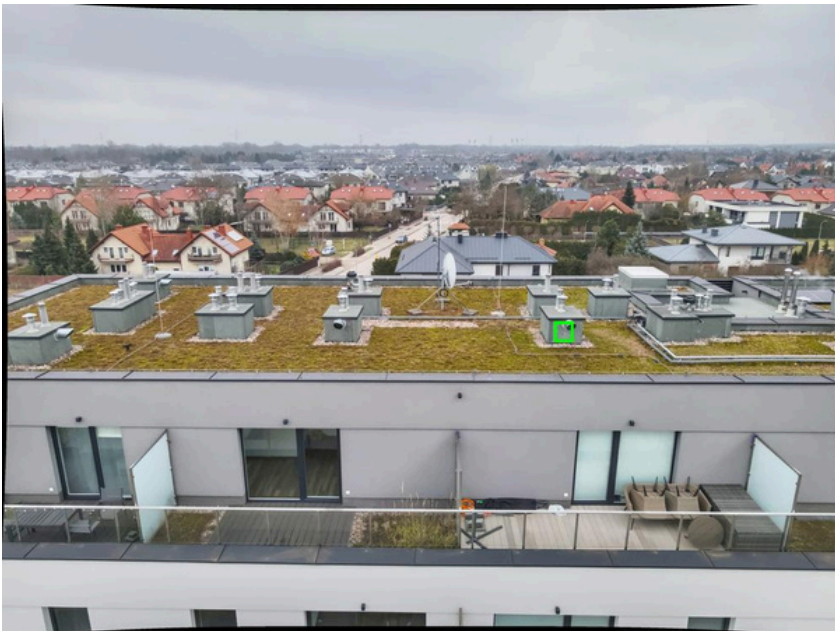
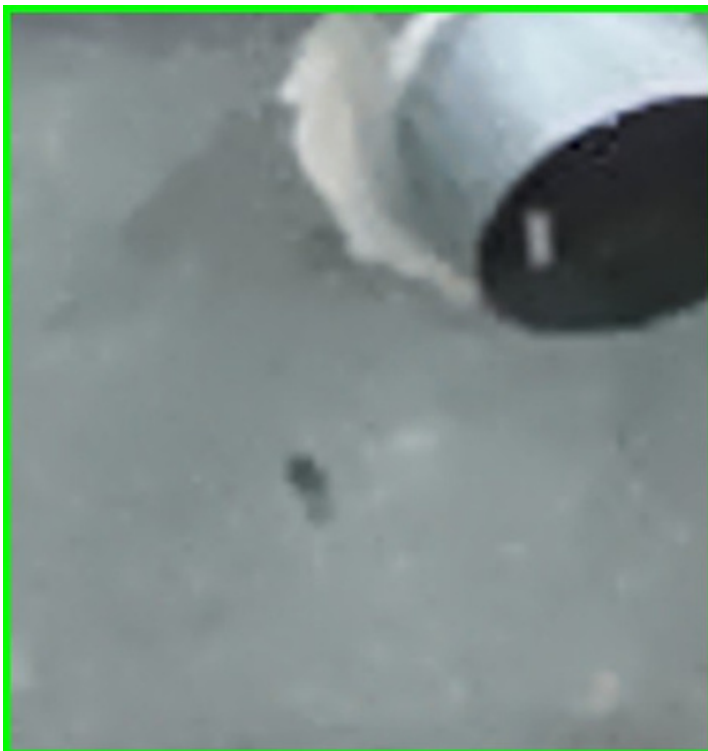
Nazwa: DJI_20251203181350_0152_V.jpg

DJI_20251203181350_0152_V.jpg - Pęcherze - papa (Poziom istotności: 1)

Nazwa: Pęcherze - papa

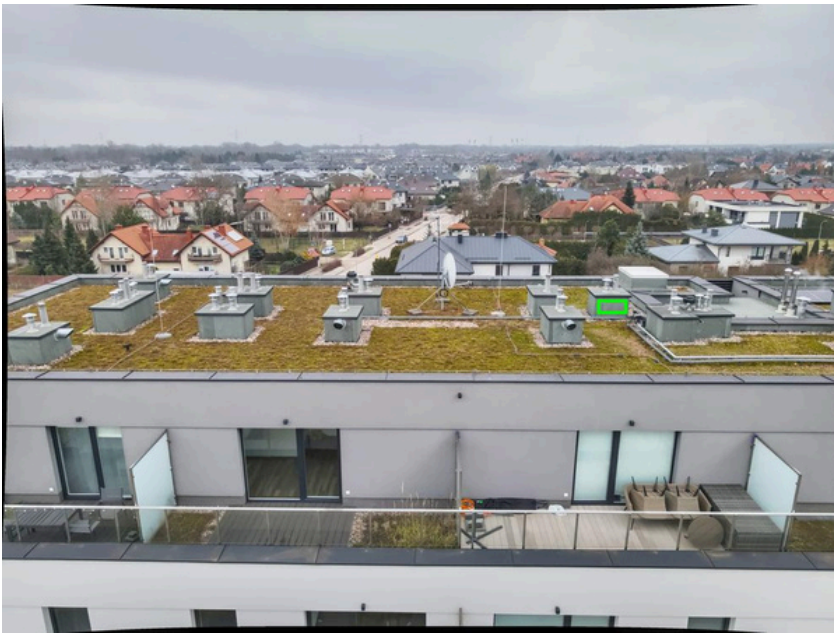
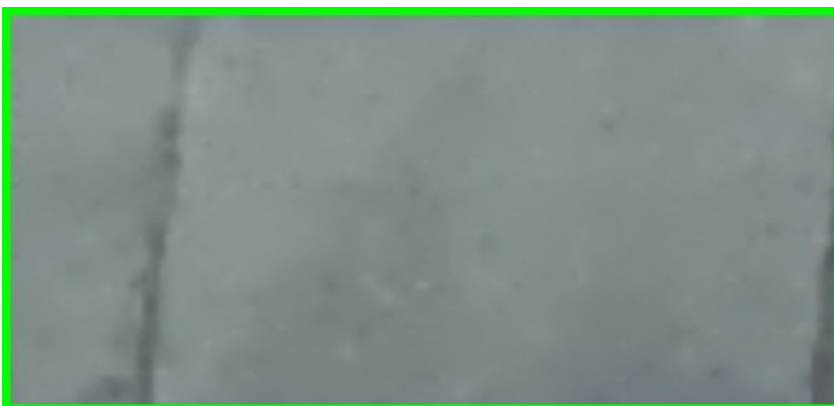
Nazwa: DJI_20251203181350_0152_V.jpg

DJI_20251203181350_0152_V.jpg - Pęcherze - papa (Poziom istotności: 1)

Nazwa: Pęcherze - papa

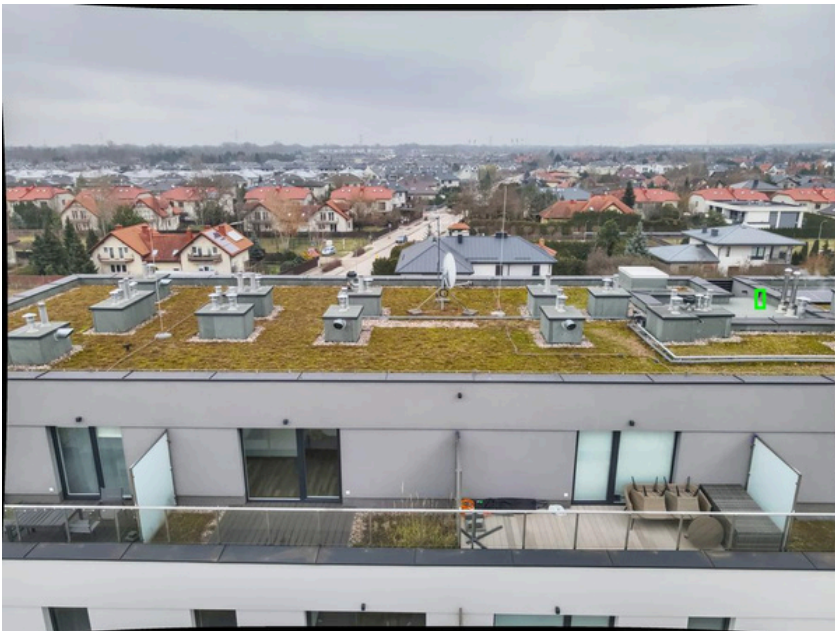
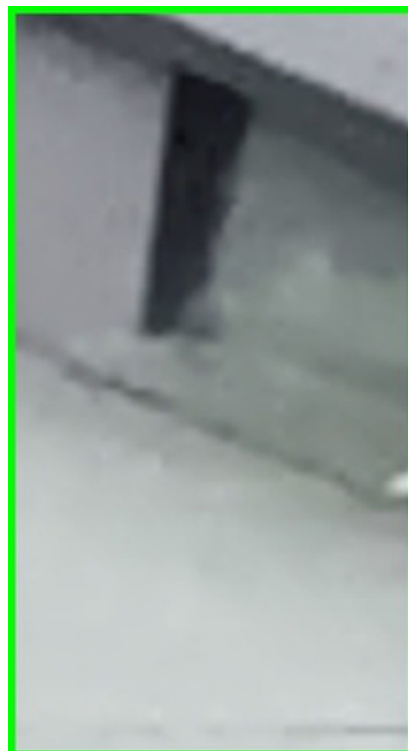
Nazwa: DJI_20251203181350_0152_V.jpg

DJI_20251203181350_0152_V.jpg - Do sprawdzenia (Poziom istotności: 1)

Nazwa: Do sprawdzenia

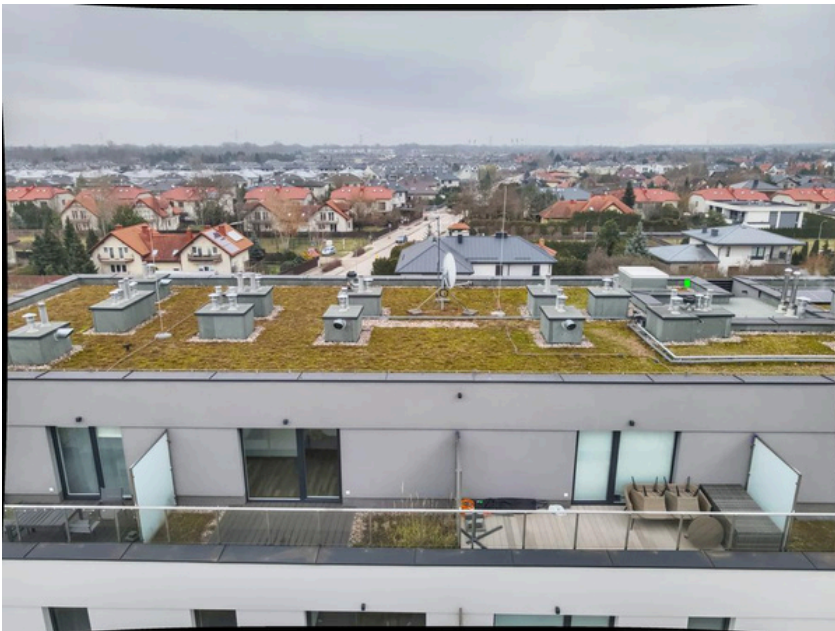
Nazwa: DJI_20251203181350_0152_V.jpg

DJI_20251203181350_0152_V.jpg - Do sprawdzenia (Poziom istotności: 1)

Nazwa: Do sprawdzenia

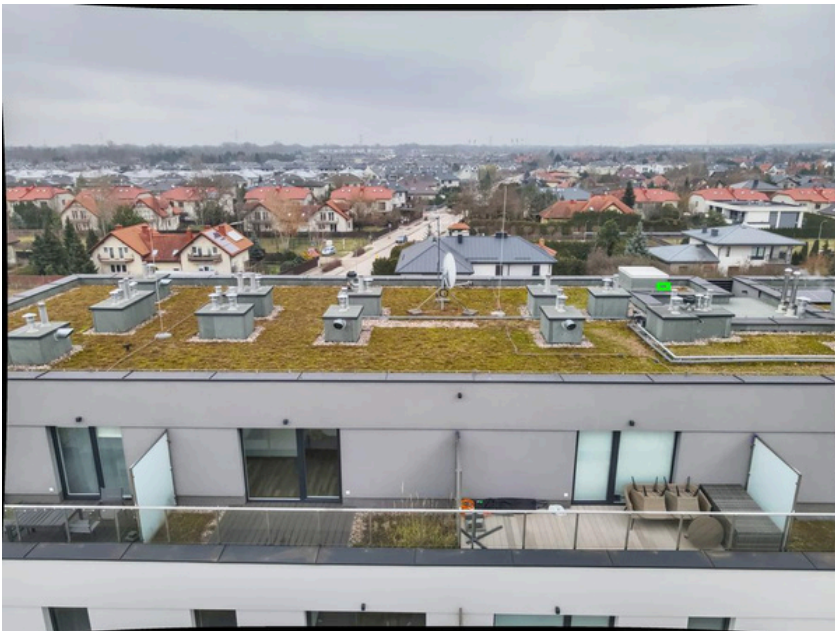
Nazwa: DJI_20251203181350_0152_V.jpg

DJI_20251203181350_0152_V.jpg - Do sprawdzenia (Poziom istotności: 1)

Nazwa: Do sprawdzenia

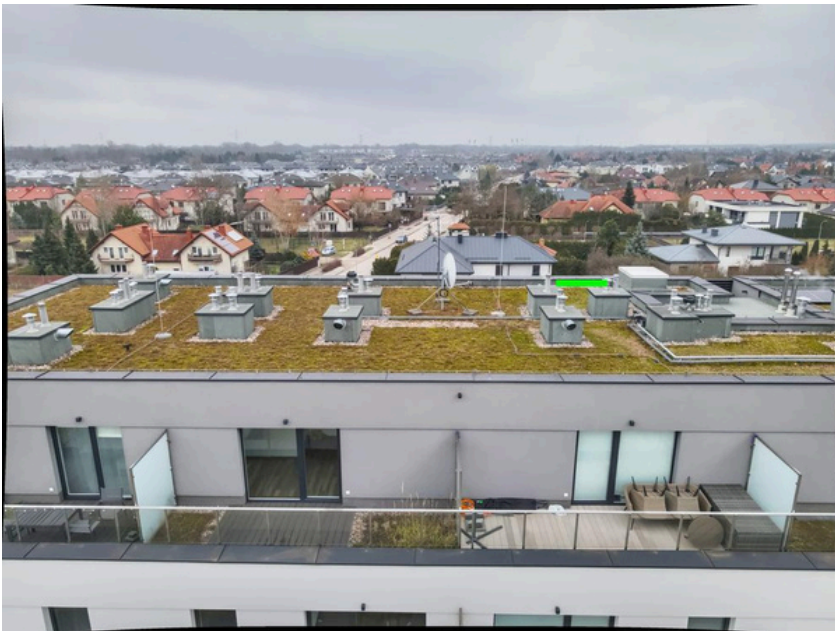
Nazwa: DJI_20251203181350_0152_V.jpg

DJI_20251203181350_0152_V.jpg - Pęcherze - papa (Poziom istotności: 1)

Nazwa: Pęcherze - papa

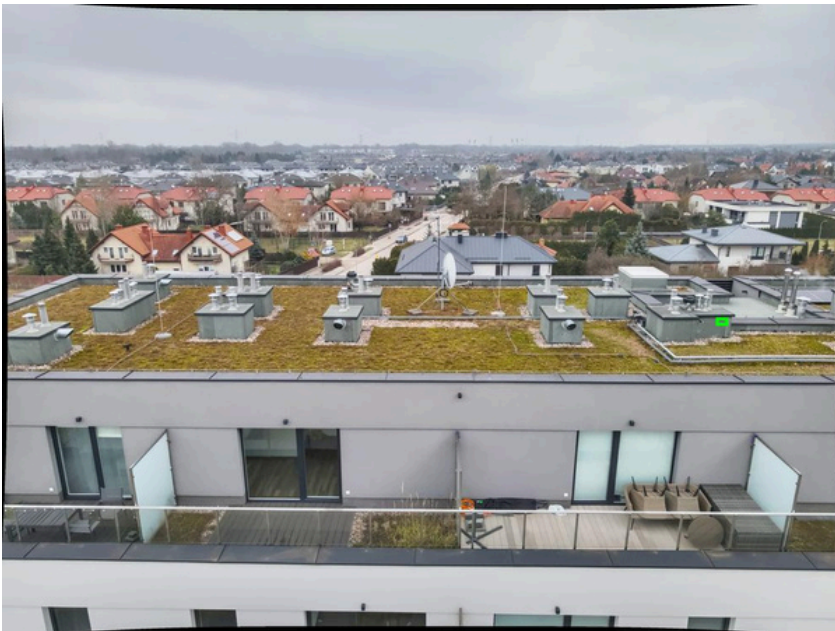
Nazwa: DJI_20251203181350_0152_V.jpg

DJI_20251203181350_0152_V.jpg - Pęcherze - papa (Poziom istotności: 1)

Nazwa: Pęcherze - papa

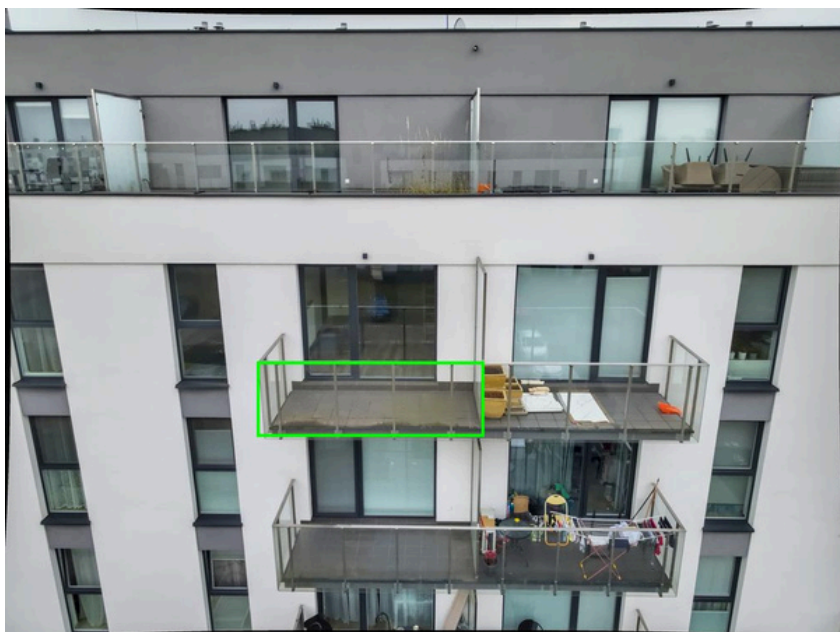
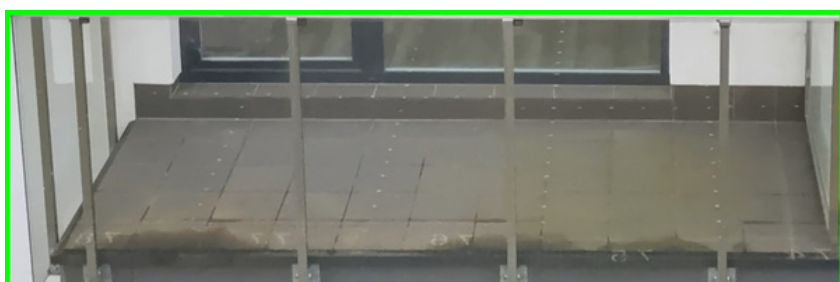
Nazwa: DJI_20251203181356_0155_V.jpg

DJI_20251203181356_0155_V.jpg - Glony - balustrady (Poziom istotności: 1)

Nazwa: Glony - balustrady

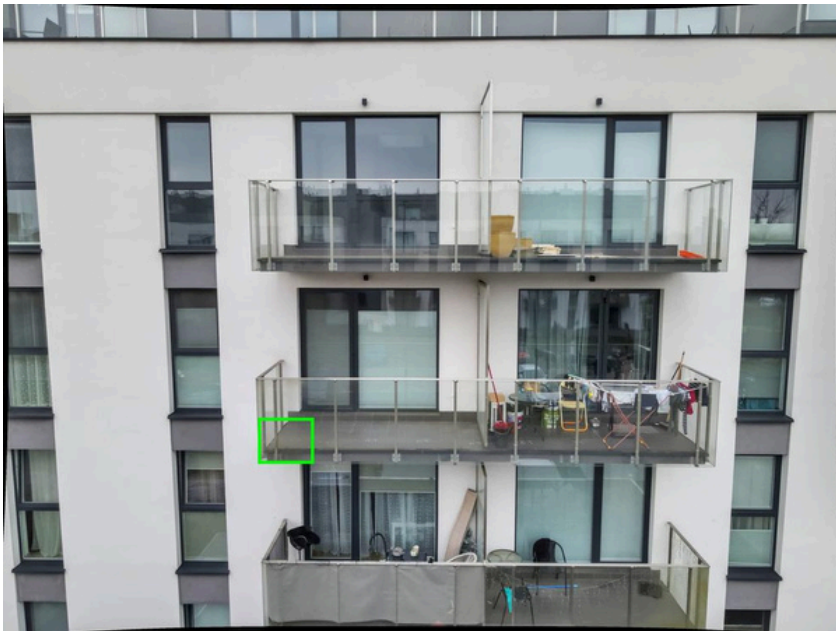
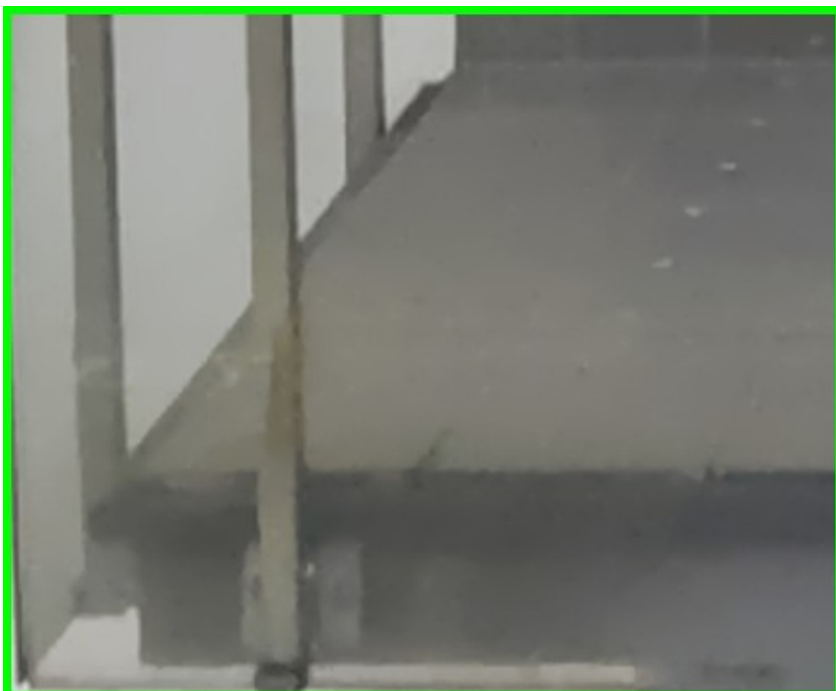
Nazwa: DJI_20251203181400_0157_V.jpg

DJI_20251203181400_0157_V.jpg - Glony - balustrady (Poziom istotności: 1)

Nazwa: Glony - balustrady
