Raport Inspekcyjny

Raport_stanu_techicznego_RGB [REDACTED]

Nazwa projektu: 03.12.2025

Data projektu: 03-12-2025

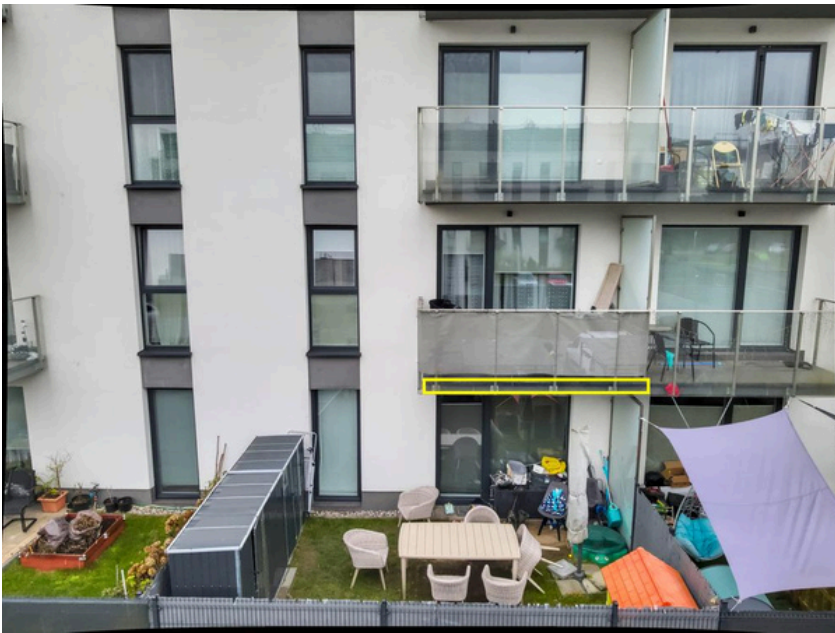
Nazwa: DJI_20251203181414_0164_V.jpg

DJI_20251203181414_0164_V.jpg - Wilgoć - styk płytek z obróbką (Poziom istotności: 3)

Nazwa: Wilgoć - styk płytek z obróbką

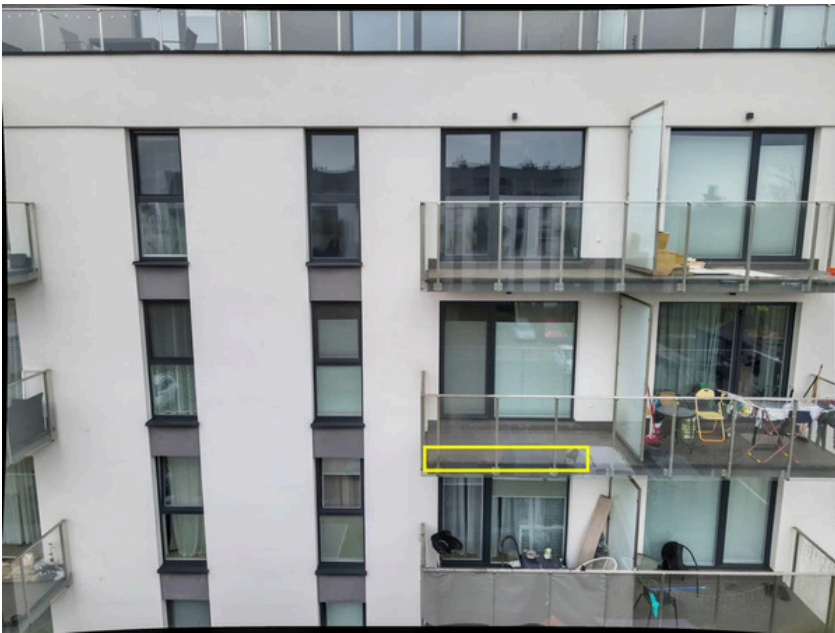
Nazwa: DJI_20251203181418_0166_V.jpg

DJI_20251203181418_0166_V.jpg - Wilgoć - styk płytek z obróbką (Poziom istotności: 3)

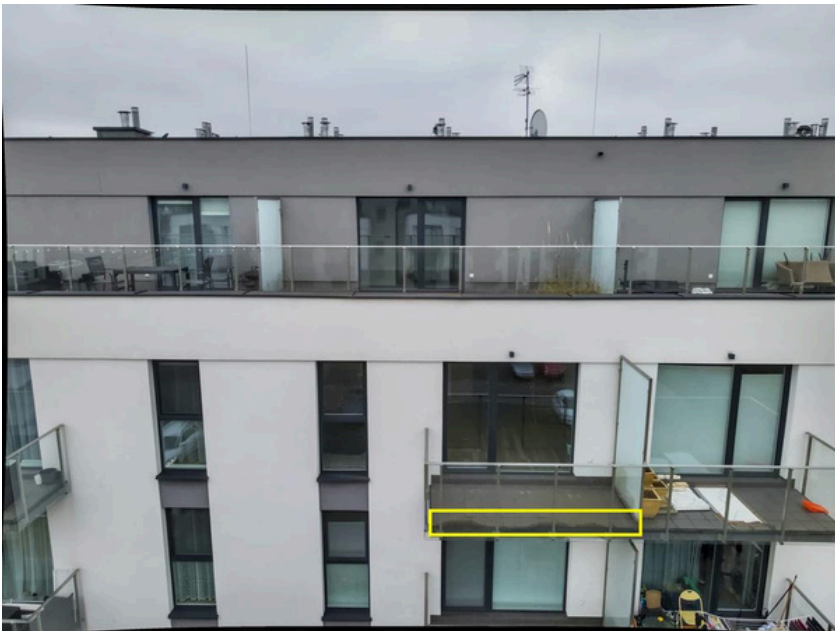
Nazwa: DJI_20251203181422_0168_V.jpg

DJI_20251203181422_0168_V.jpg - Wilgoć - styk płytek z obróbką (Poziom istotności: 3)

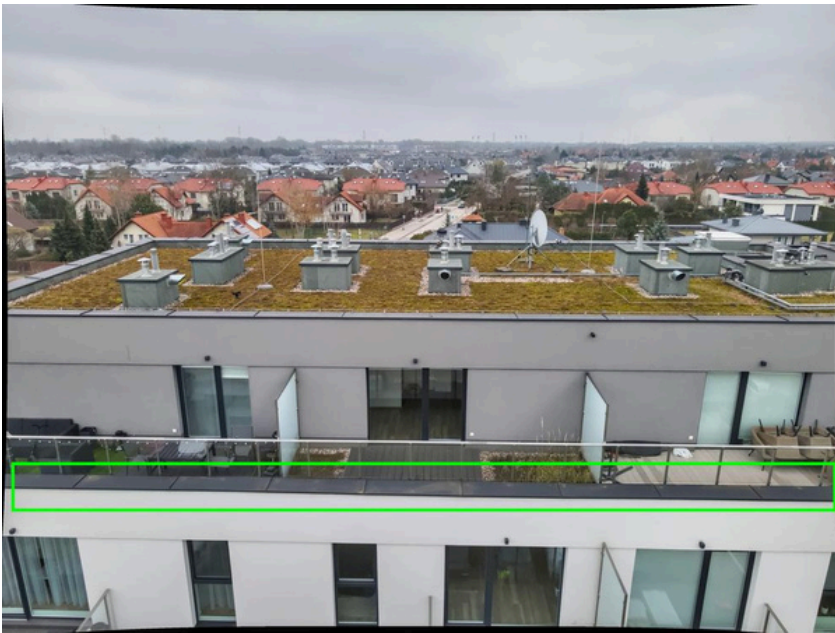
Nazwa: DJI_20251203181432_0173_V.jpg

DJI_20251203181432_0173_V.jpg - Zastoiny wody - obróbki (Poziom istotności: 1)

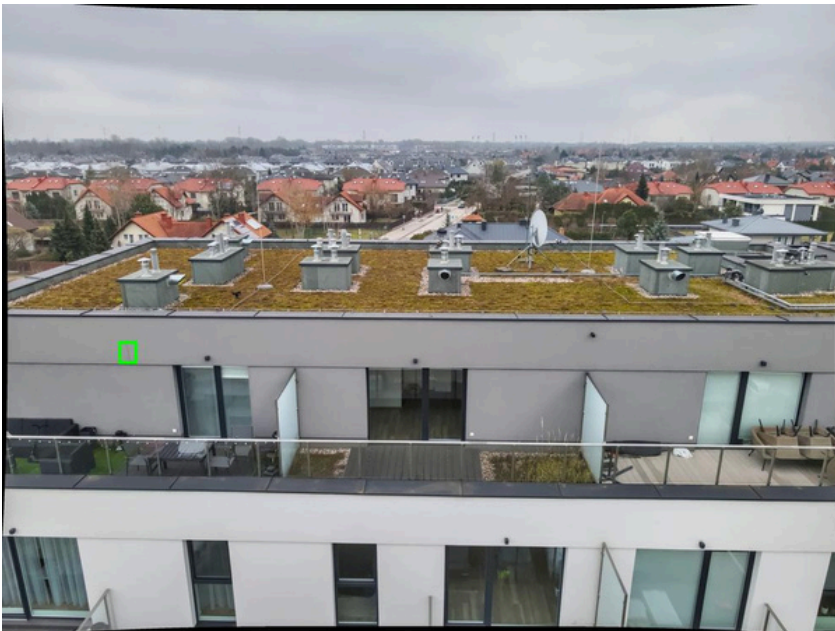
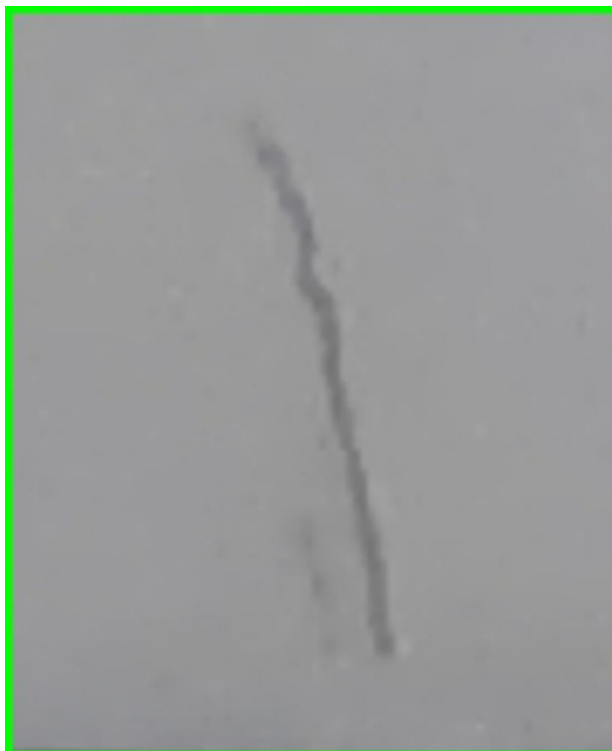
Nazwa: DJI_20251203181432_0173_V.jpg

DJI_20251203181432_0173_V.jpg - Do sprawdzenia (Poziom istotności: 1)

Nazwa: Do sprawdzenia

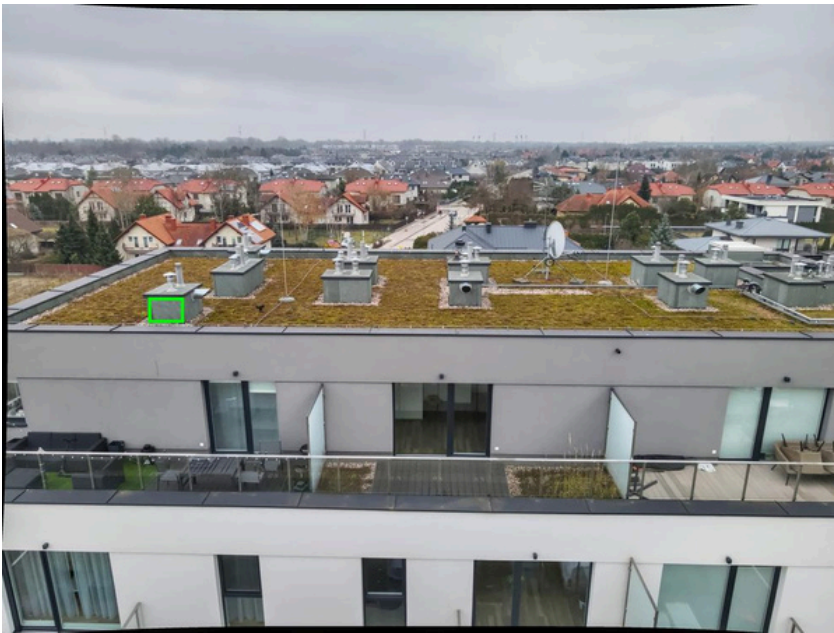
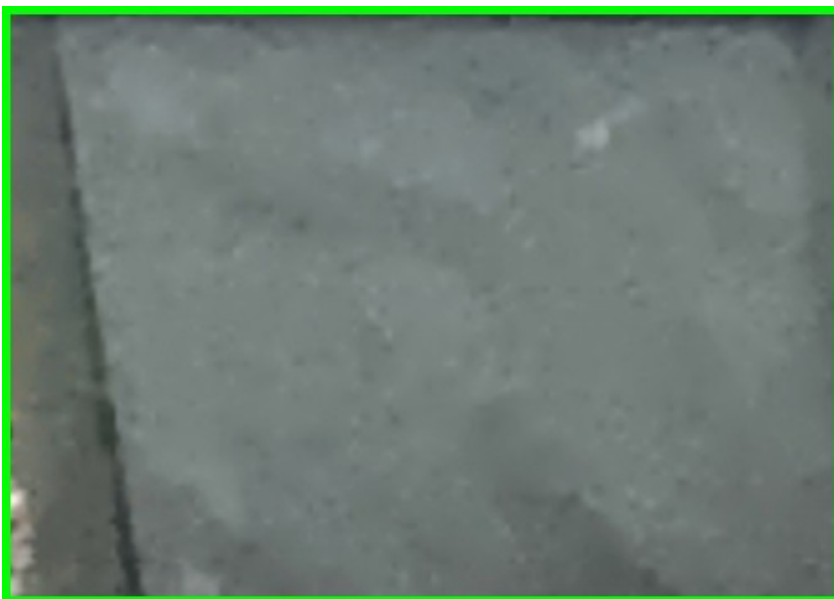
Nazwa: DJI_20251203181434_0174_V.jpg

DJI_20251203181434_0174_V.jpg - Pęcherze - papa (Poziom istotności: 1)

Nazwa: Pęcherze - papa

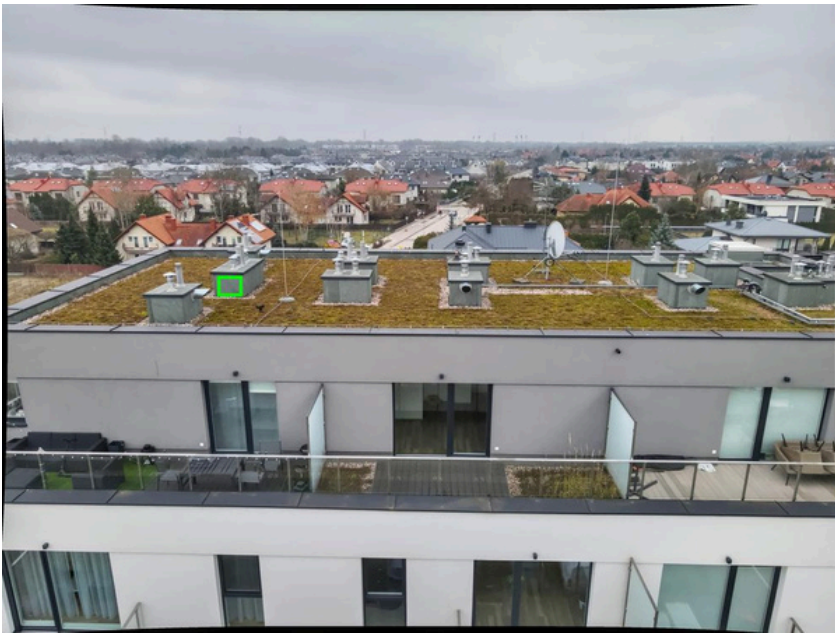
Nazwa: DJI_20251203181434_0174_V.jpg

DJI_20251203181434_0174_V.jpg - Pęcherze - papa (Poziom istotności: 1)

Nazwa: Pęcherze - papa

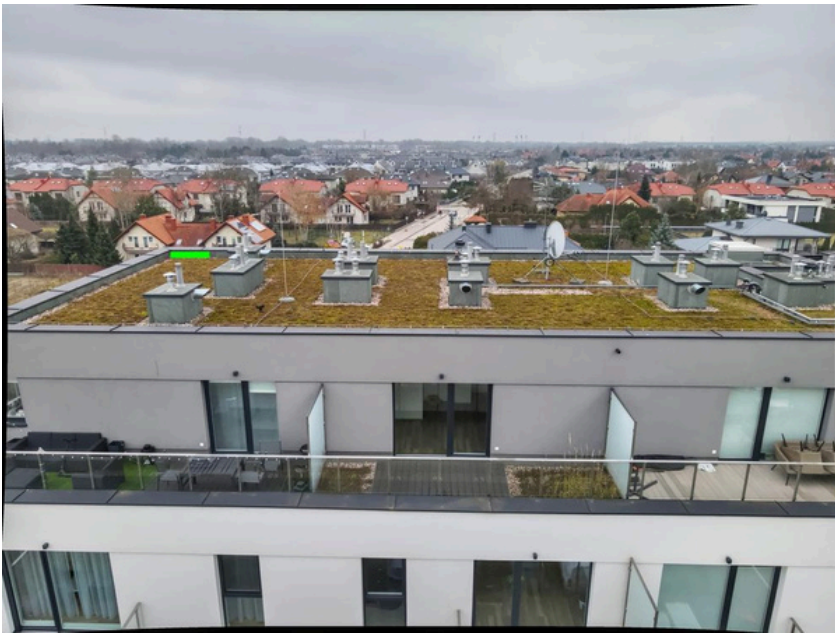
Nazwa: DJI_20251203181434_0174_V.jpg

DJI_20251203181434_0174_V.jpg - Pęcherze - papa (Poziom istotności: 1)

Nazwa: Pęcherze - papa

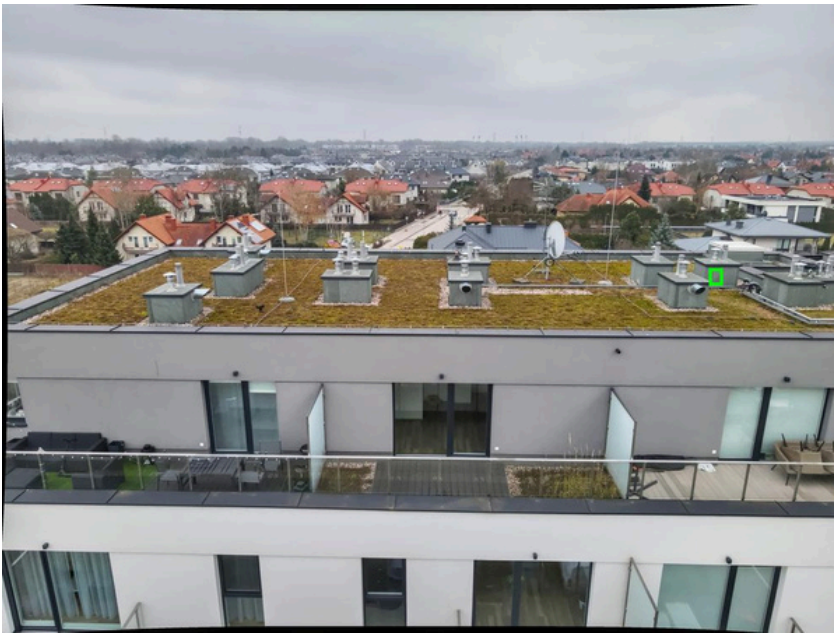
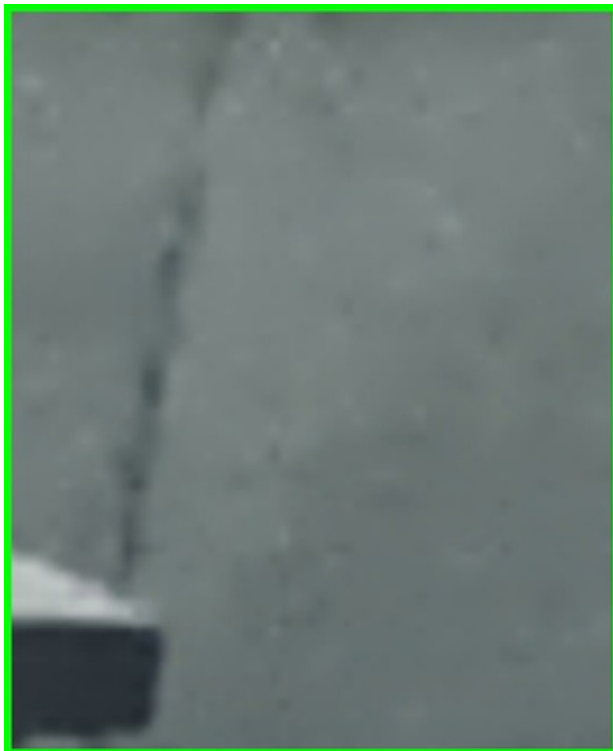
Nazwa: DJI_20251203181434_0174_V.jpg

DJI_20251203181434_0174_V.jpg - Pęcherze - papa (Poziom istotności: 1)

Nazwa: Pęcherze - papa

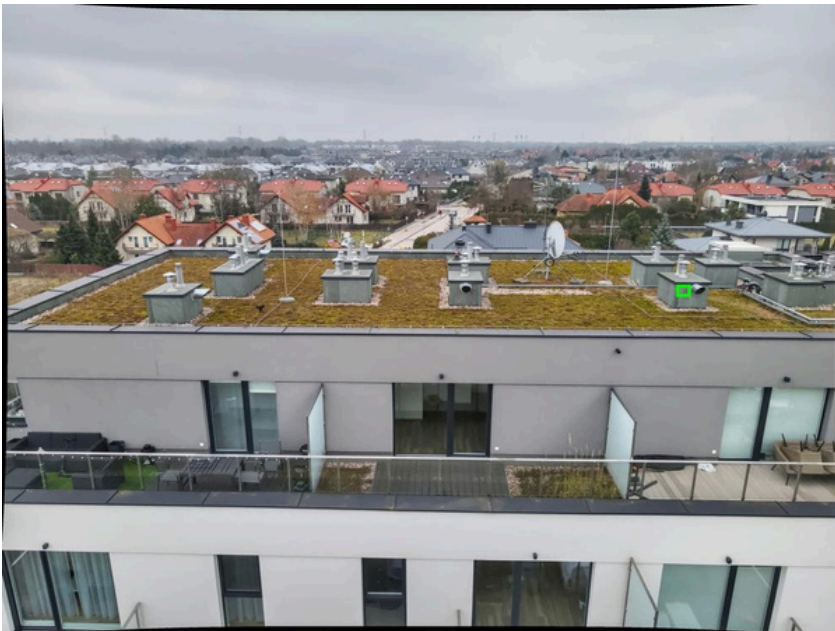
Nazwa: DJI_20251203181434_0174_V.jpg

DJI_20251203181434_0174_V.jpg - Pęcherze - papa (Poziom istotności: 1)

Nazwa: Pęcherze - papa

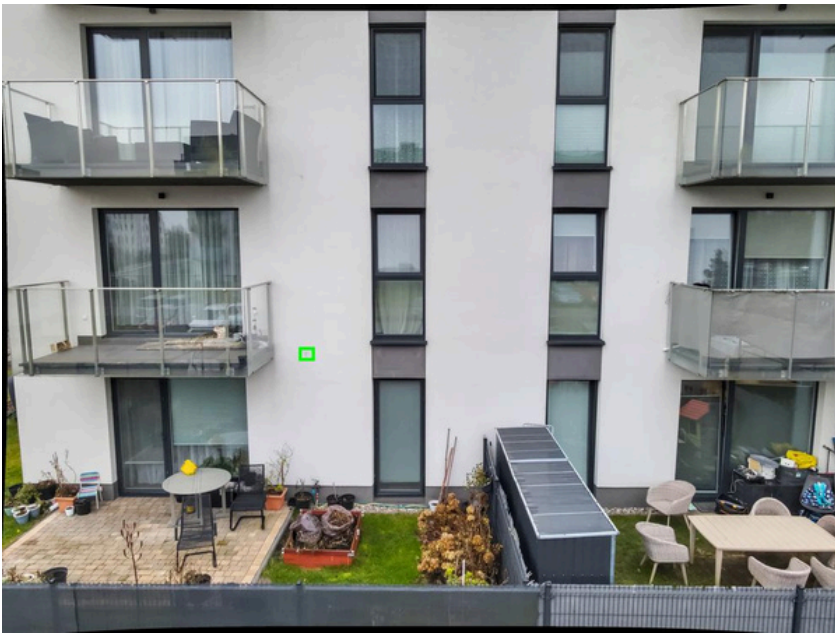
Nazwa: DJI_20251203181452_0183_V.jpg

DJI_20251203181452_0183_V.jpg - Do sprawdzenia (Poziom istotności: 1)

Nazwa: Do sprawdzenia

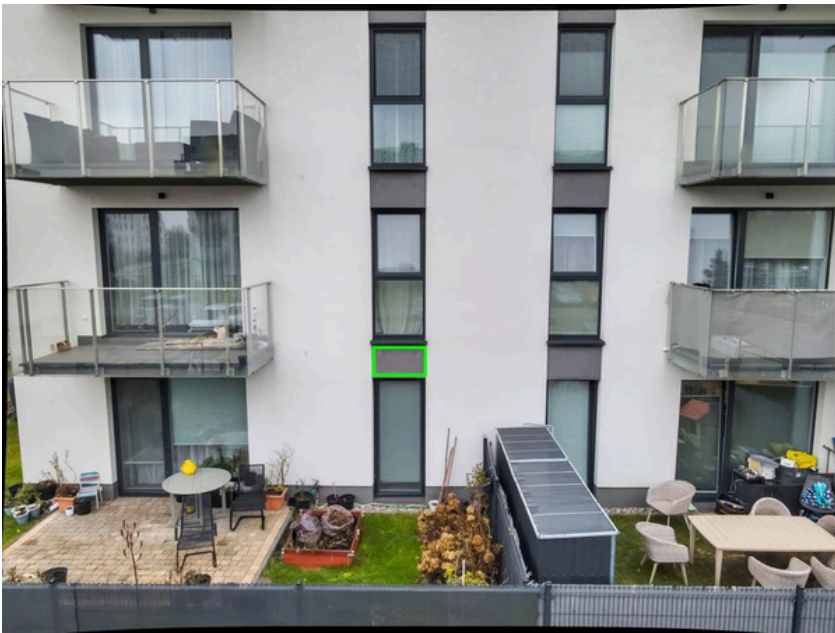
Nazwa: DJI_20251203181452_0183_V.jpg

DJI_20251203181452_0183_V.jpg - Do sprawdzenia (Poziom istotności: 1)

Nazwa: Do sprawdzenia

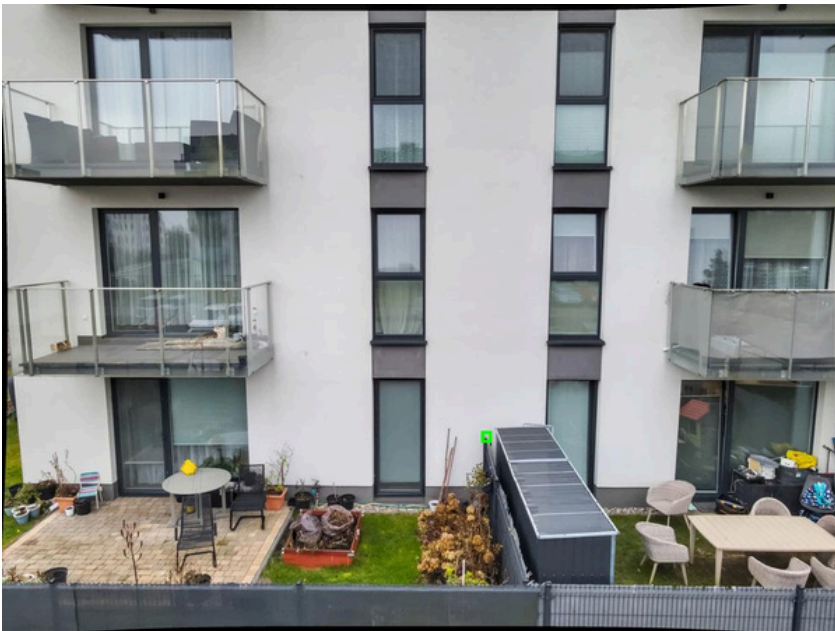
Nazwa: DJI_20251203181452_0183_V.jpg

DJI_20251203181452_0183_V.jpg - Do sprawdzenia (Poziom istotności: 1)

Nazwa: Do sprawdzenia

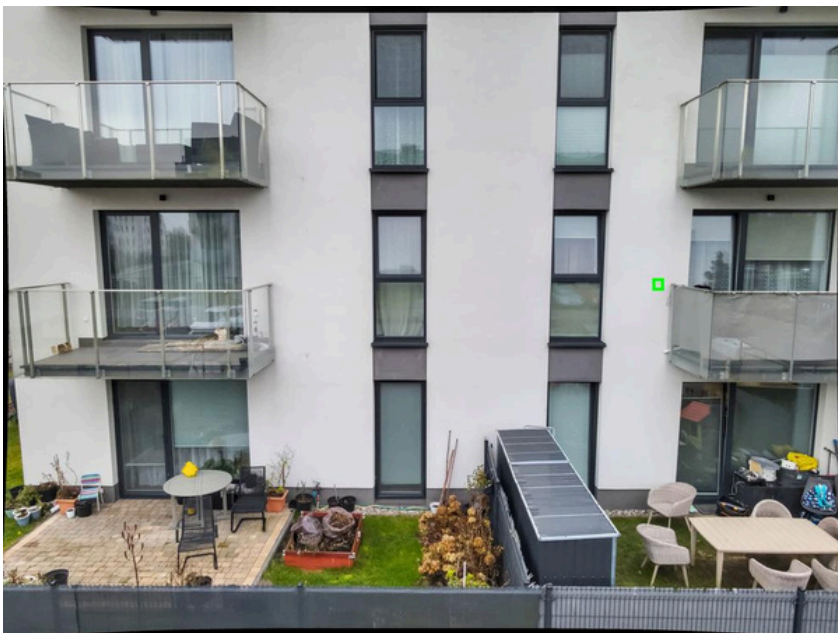
Nazwa: DJI_20251203181452_0183_V.jpg

DJI_20251203181452_0183_V.jpg - Do sprawdzenia (Poziom istotności: 1)

Nazwa: Do sprawdzenia

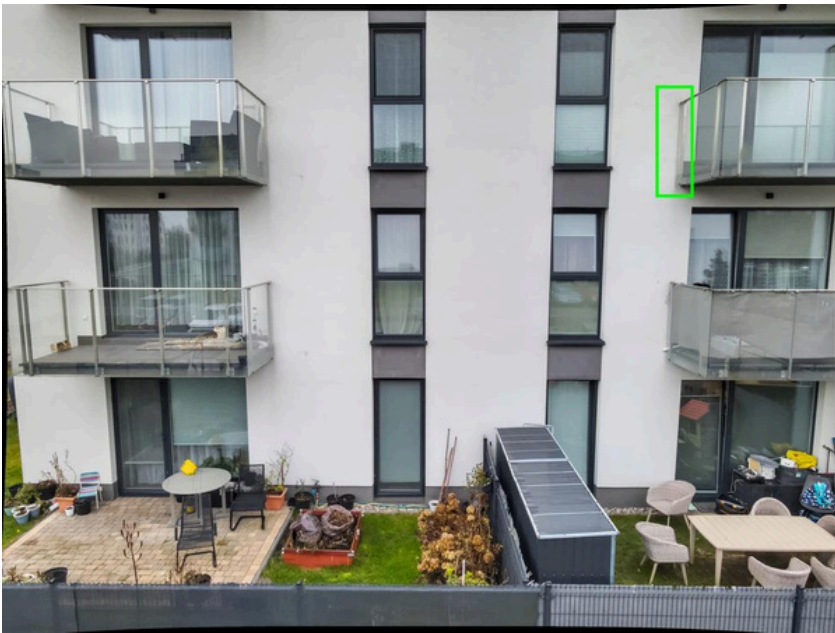
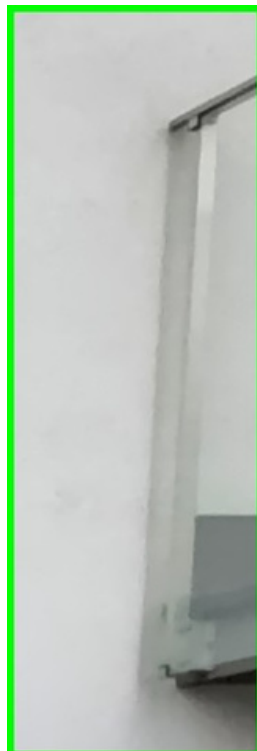
Nazwa: DJI_20251203181452_0183_V.jpg

DJI_20251203181452_0183_V.jpg - Do sprawdzenia (Poziom istotności: 1)

Nazwa: Do sprawdzenia

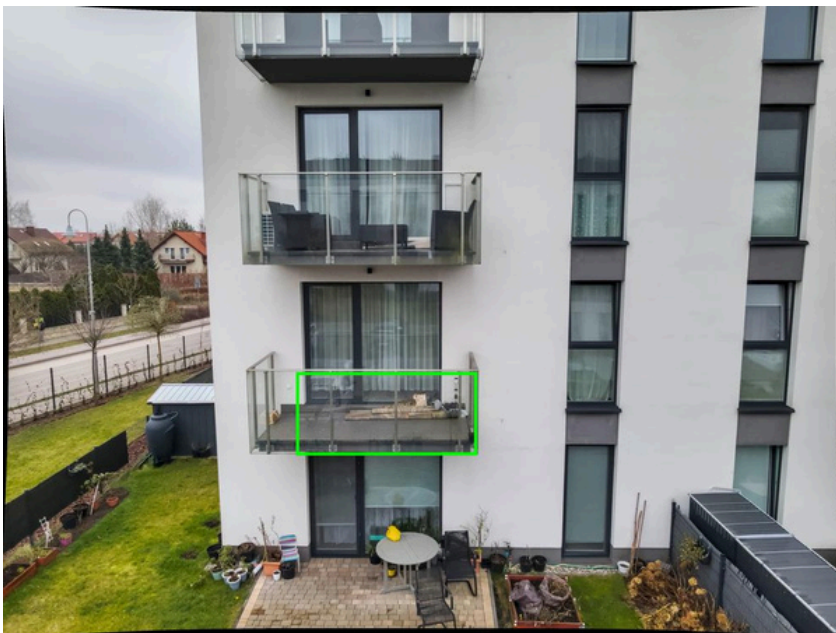
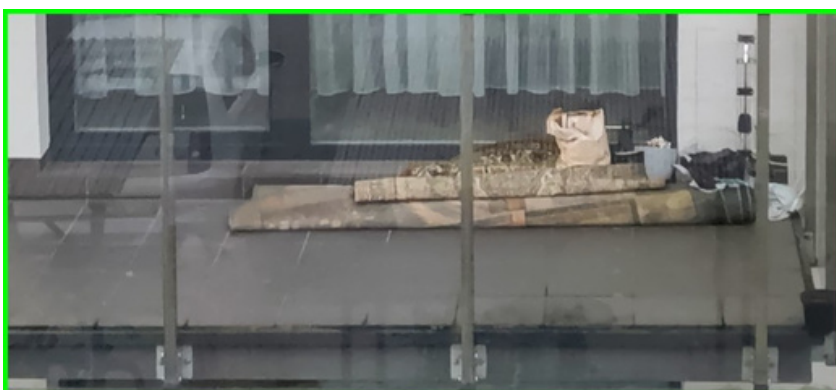
Nazwa: DJI_20251203181502_0188_V.jpg

DJI_20251203181502_0188_V.jpg - Glony - balustrady (Poziom istotności: 1)

Nazwa: Glony - balustrady

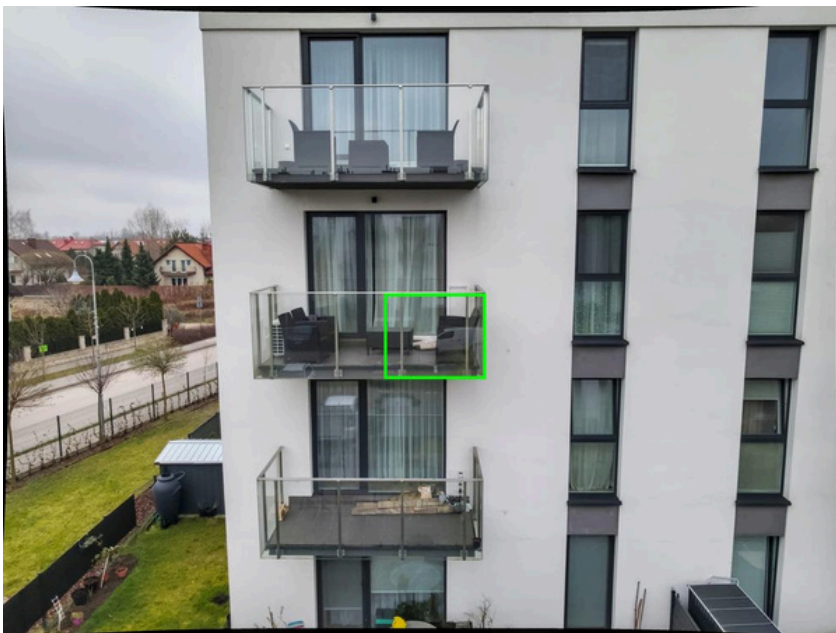
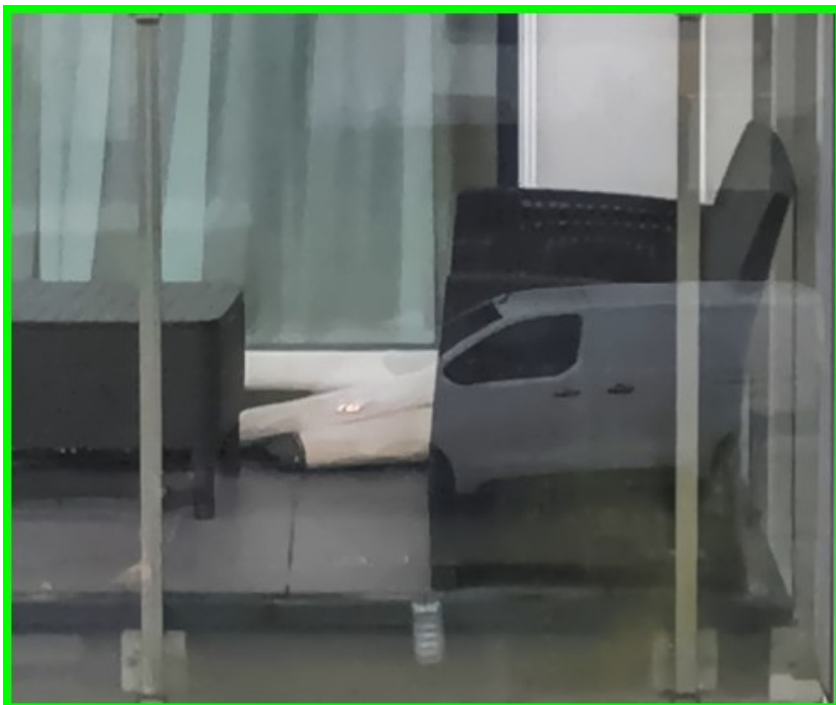
Nazwa: DJI_20251203181504_0189_V.jpg

DJI_20251203181504_0189_V.jpg - Glony - balustrady (Poziom istotności: 1)

Nazwa: Glony - balustrady

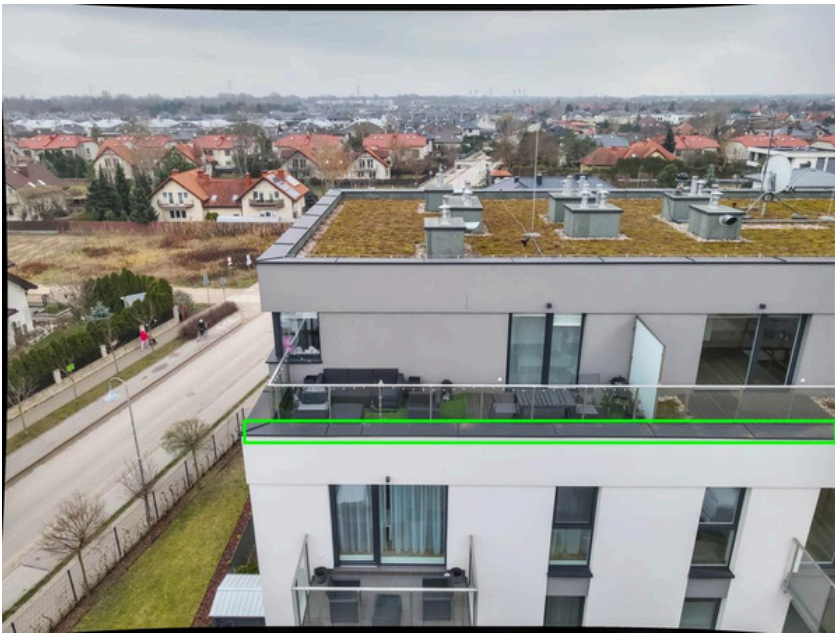
Nazwa: DJI_20251203181516_0195_V.jpg

DJI_20251203181516_0195_V.jpg - Zastoiny wody - obróbki (Poziom istotności: 1)

Nazwa: Zastoiny wody - obróbki

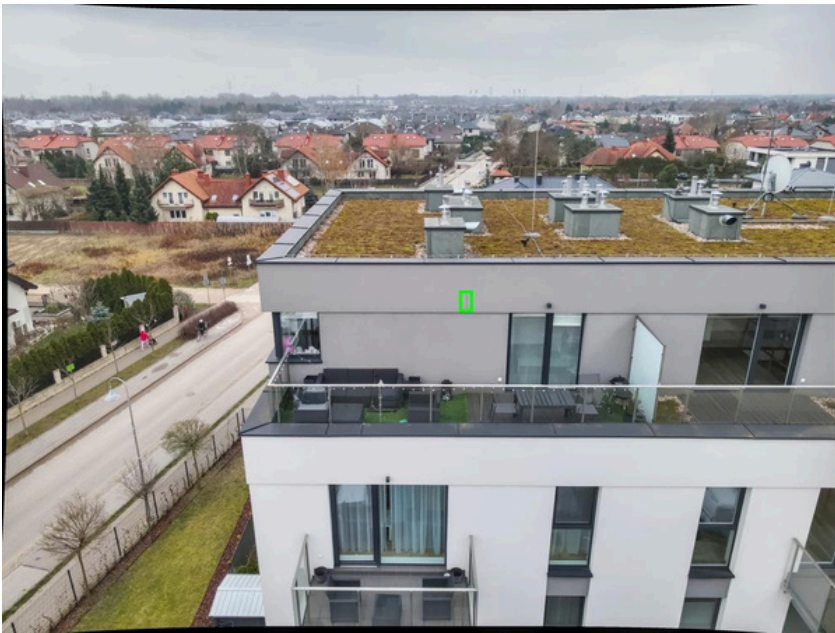
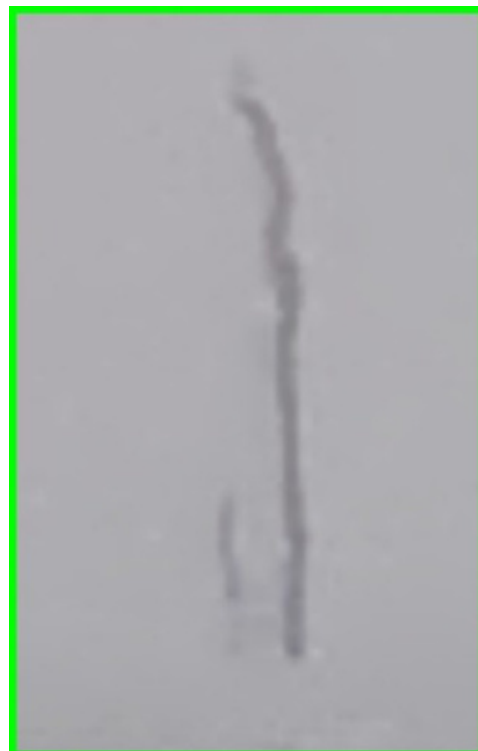
Nazwa: DJI_20251203181516_0195_V.jpg

DJI_20251203181516_0195_V.jpg - Do sprawdzenia (Poziom istotności: 1)

Nazwa: Do sprawdzenia

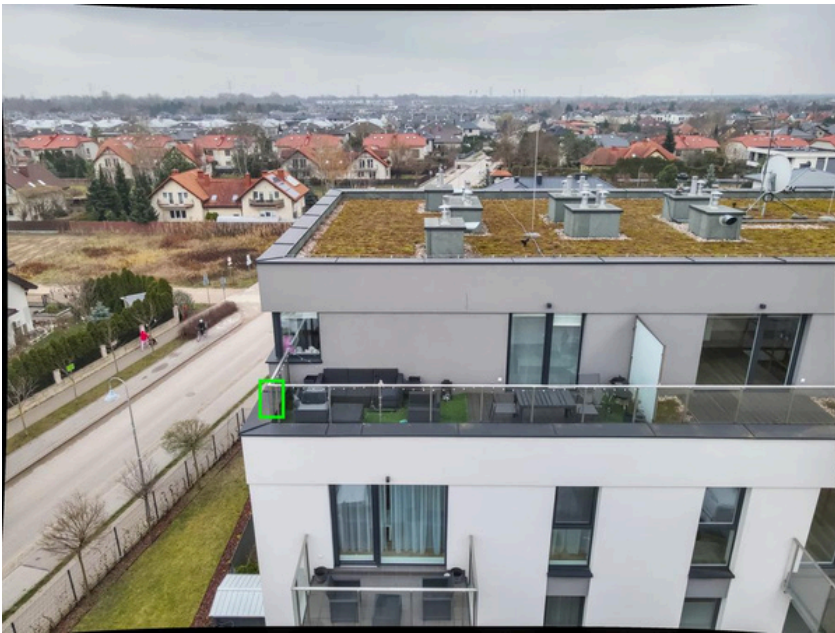
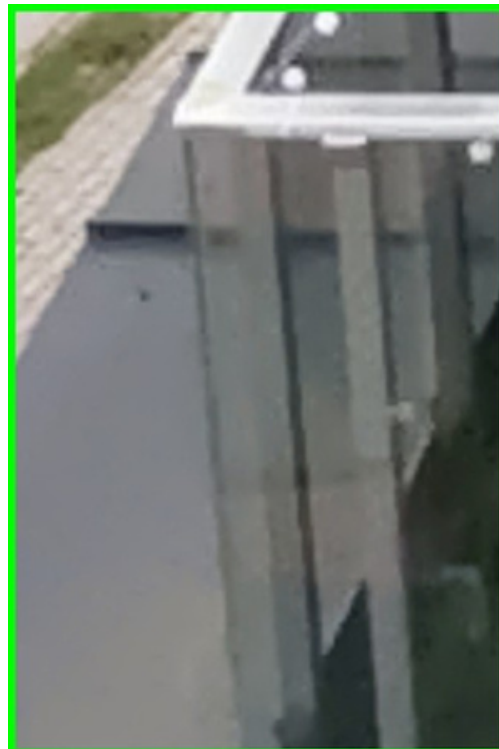
Nazwa: DJI_20251203181516_0195_V.jpg

DJI_20251203181516_0195_V.jpg - Zastoiny wody - obróbki (Poziom istotności: 1)

Nazwa: Zastoiny wody - obróbki

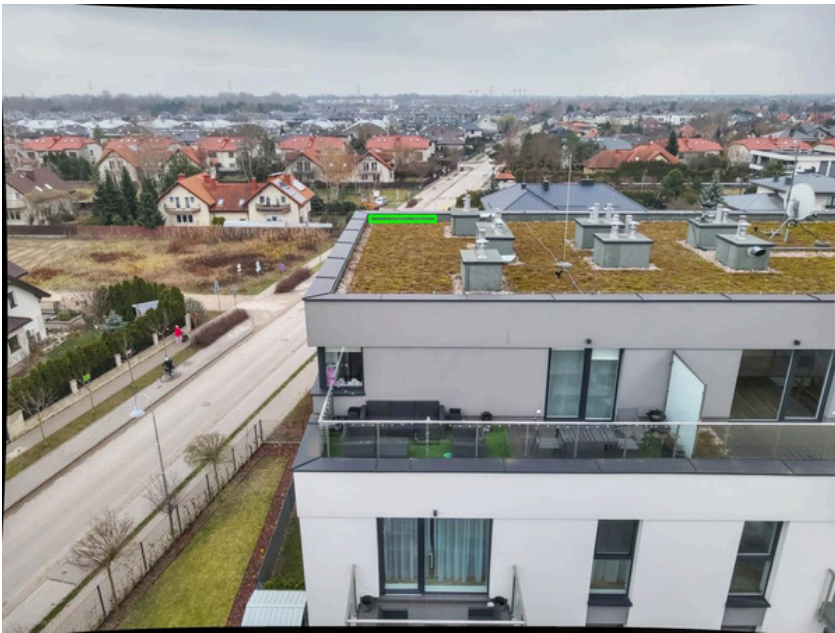
Nazwa: DJI_20251203181518_0196_V.jpg

DJI_20251203181518_0196_V.jpg - Pęcherze - papa (Poziom istotności: 1)

Nazwa: Pęcherze - papa

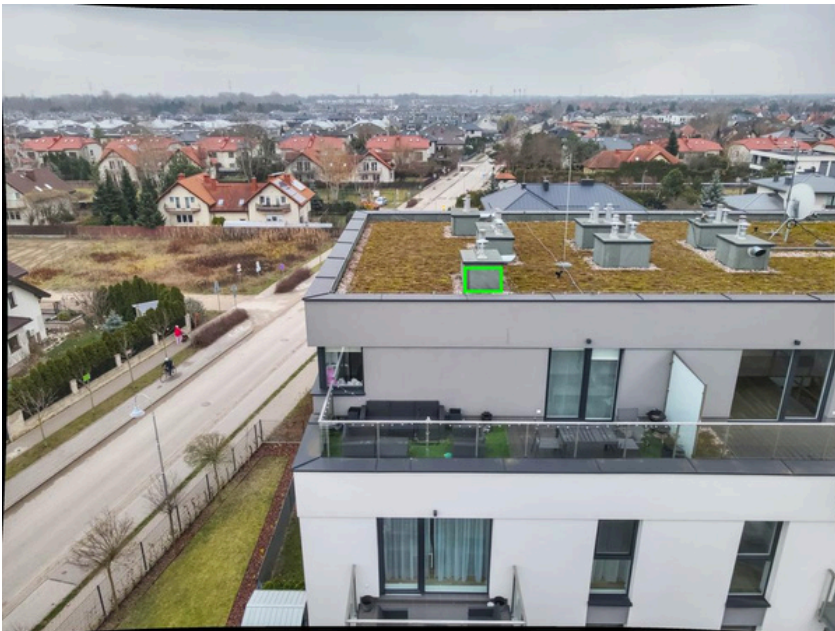
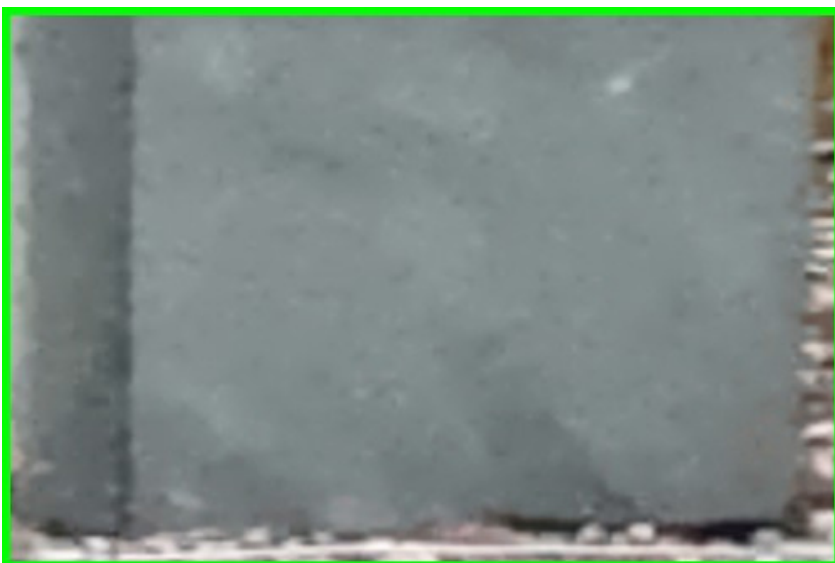
Nazwa: DJI_20251203181518_0196_V.jpg

DJI_20251203181518_0196_V.jpg - Pęcherze - papa (Poziom istotności: 1)

Nazwa: Pęcherze - papa

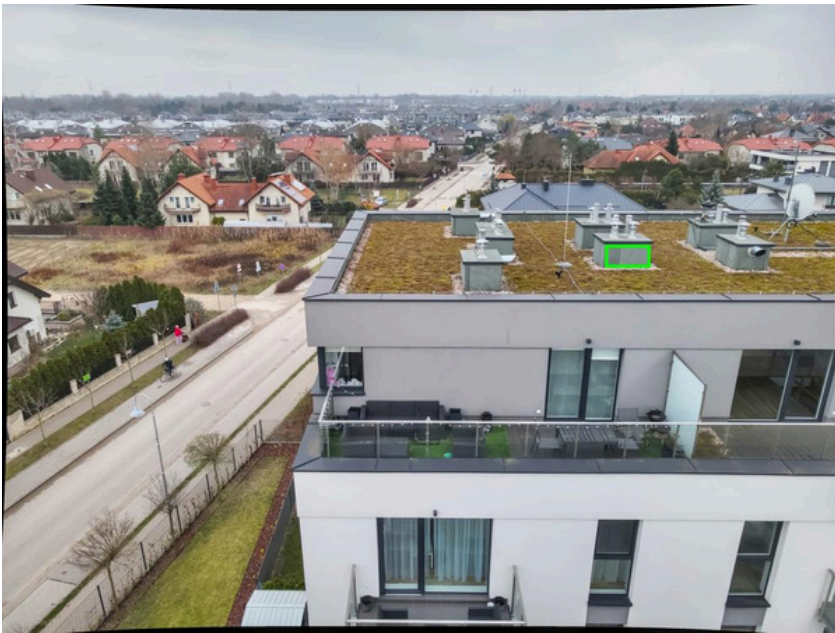
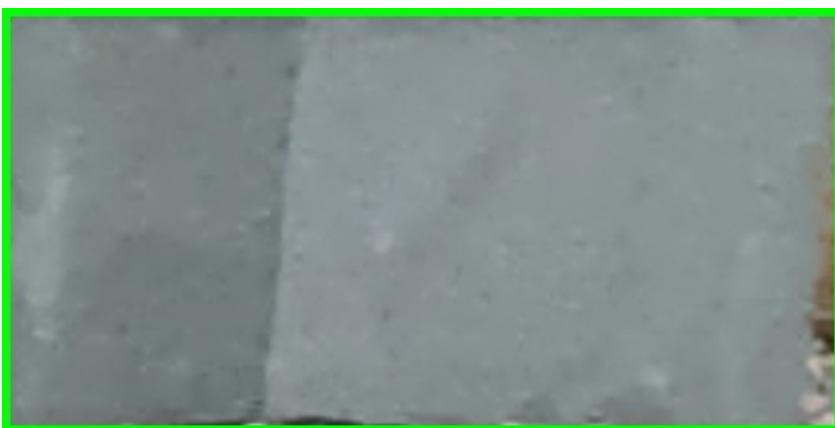
Nazwa: DJI_20251203181518_0196_V.jpg

DJI_20251203181518_0196_V.jpg - Pęcherze - papa (Poziom istotności: 1)

Nazwa: Pęcherze - papa

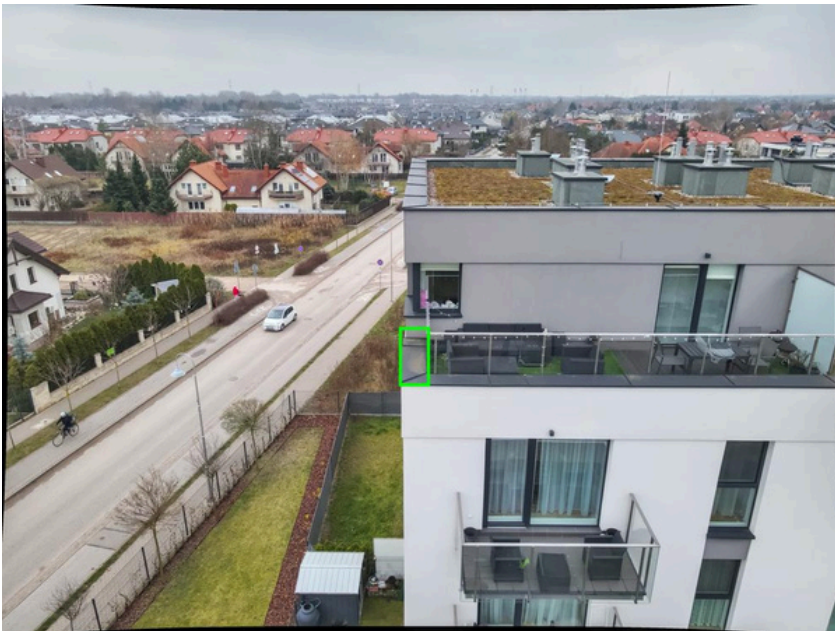
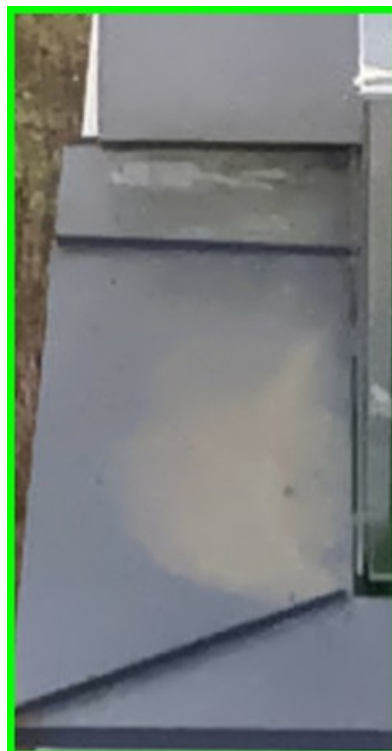
Nazwa: DJI_20251203181522_0198_V.jpg

DJI_20251203181522_0198_V.jpg - Zastoiny wody - obróbki (Poziom istotności: 1)

Nazwa: Zastoiny wody - obróbki

Opis: Zastoiny

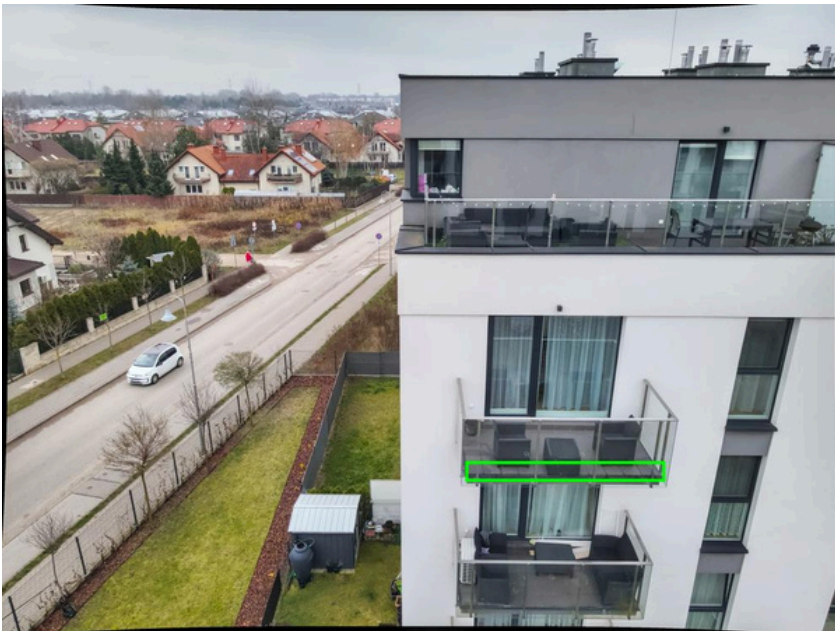
Nazwa: DJI_20251203181524_0199_V.jpg

DJI_20251203181524_0199_V.jpg - Wilgoć - styk płytek z obróbką (Poziom istotności: 1)

Nazwa: Wilgoć - styk płytek z obróbką

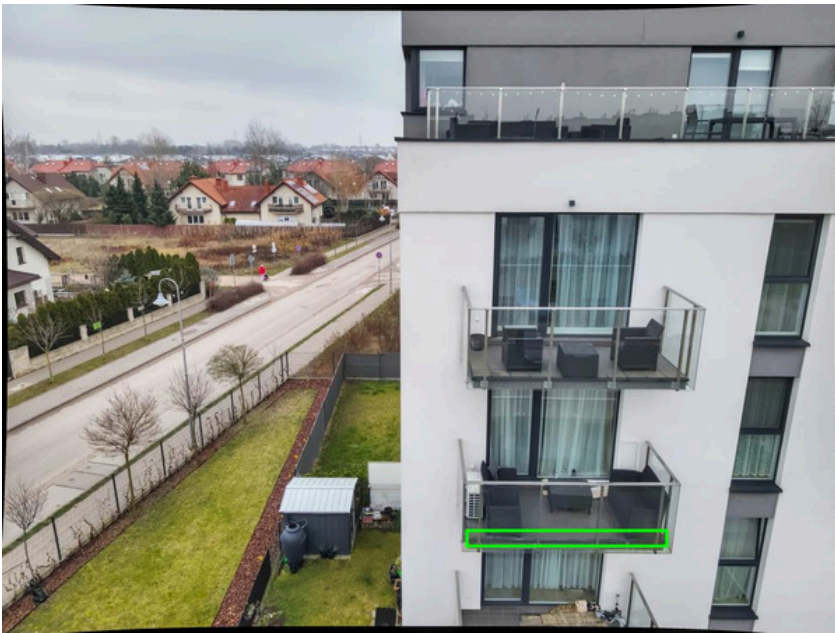
Nazwa: DJI_20251203181526_0200_V.jpg

DJI_20251203181526_0200_V.jpg - Wilgoć - styk płytek z obróbką (Poziom istotności: 1)

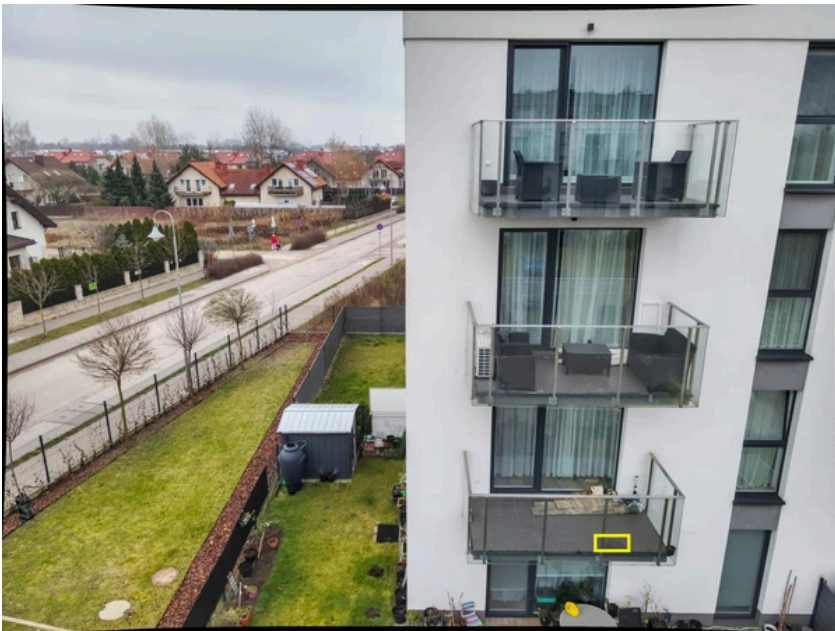
Nazwa: DJI_20251203181528_0201_V.jpg

DJI_20251203181528_0201_V.jpg - Wykwity/wilgoć - fugi płytek (Poziom istotności: 3)

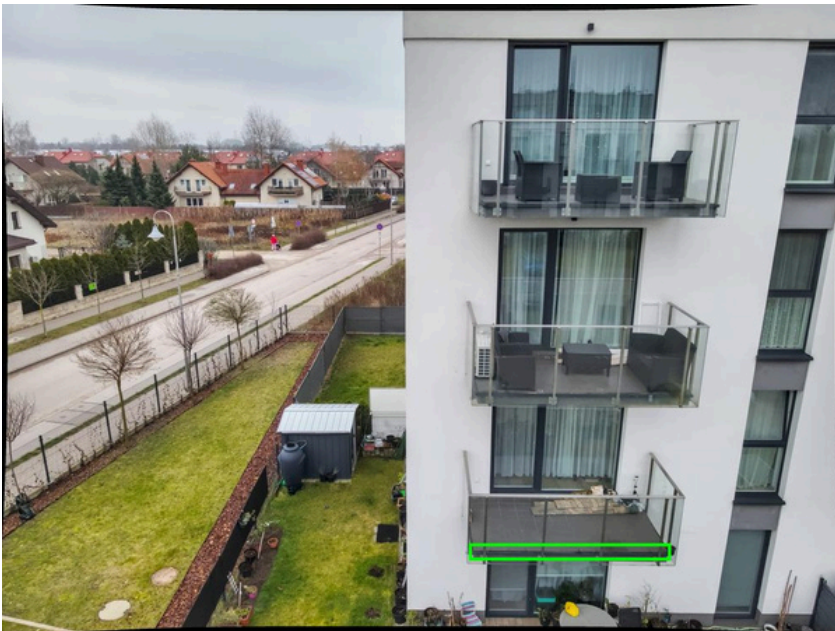
Nazwa: DJI_20251203181528_0201_V.jpg

DJI_20251203181528_0201_V.jpg - Wilgoć - styk płytek z obróbką (Poziom istotności: 1)

Nazwa: Wilgoć - styk płytek z obróbką

Poziom istotności: 1

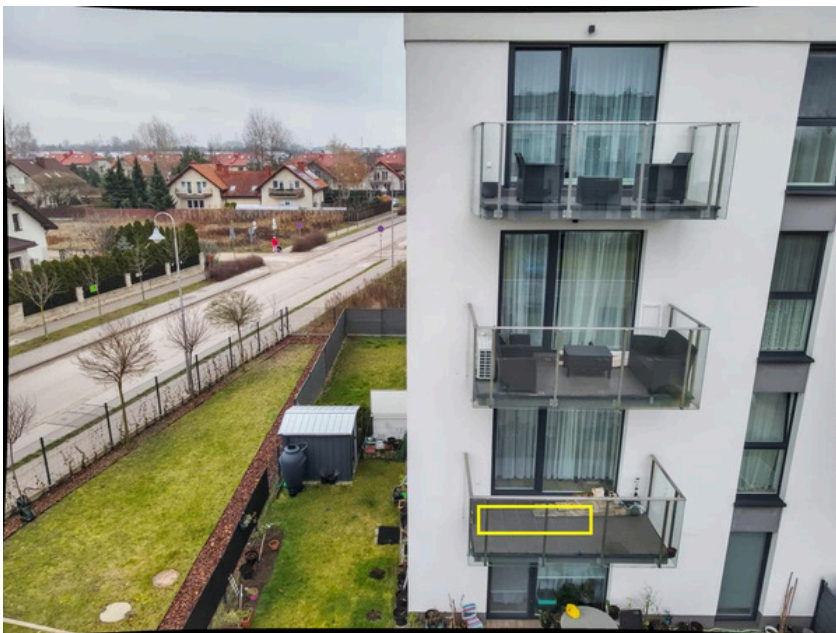
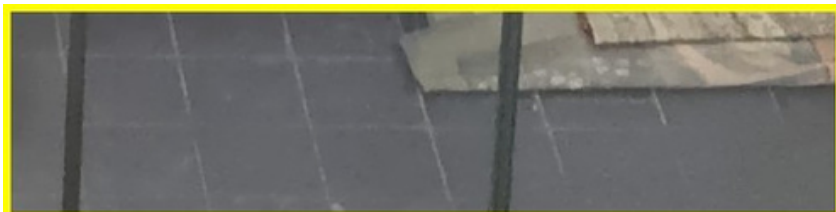
Nazwa: DJI_20251203181528_0201_V.jpg

DJI_20251203181528_0201_V.jpg - Do sprawdzenia (Poziom istotności: 3)

Nazwa: Do sprawdzenia

Poziom istotności: 3

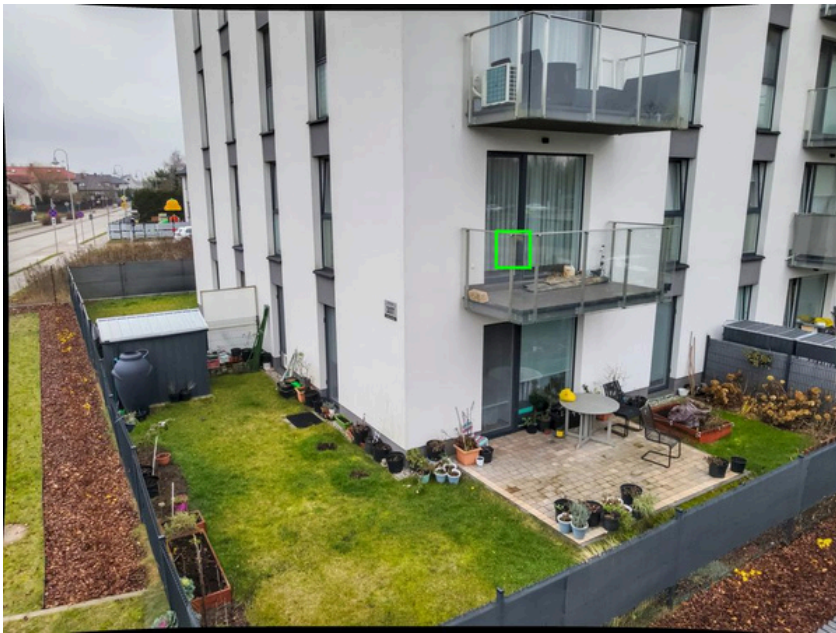
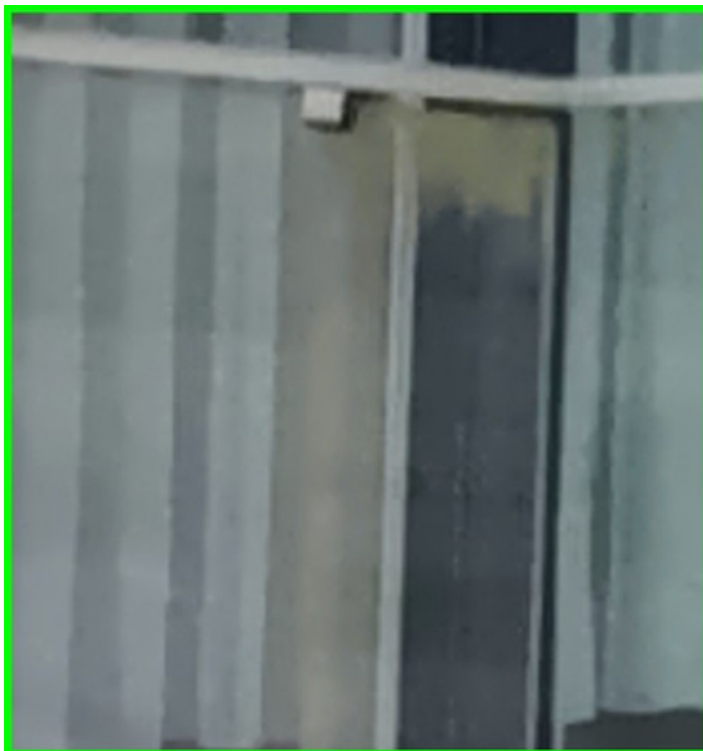
Nazwa: DJI_20251203181548_0211_V.jpg

DJI_20251203181548_0211_V.jpg - Glony - balustrady (Poziom istotności: 1)

Nazwa: Glony - balustrady

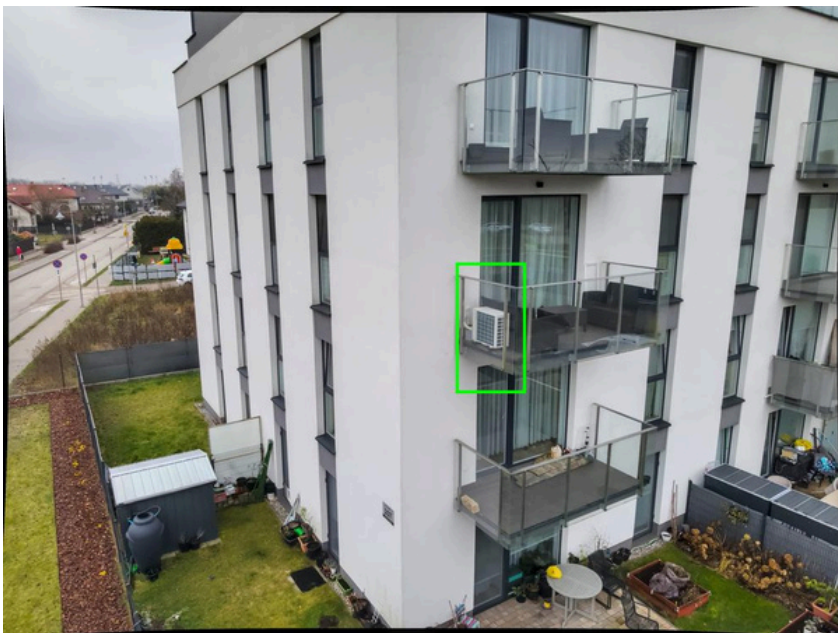
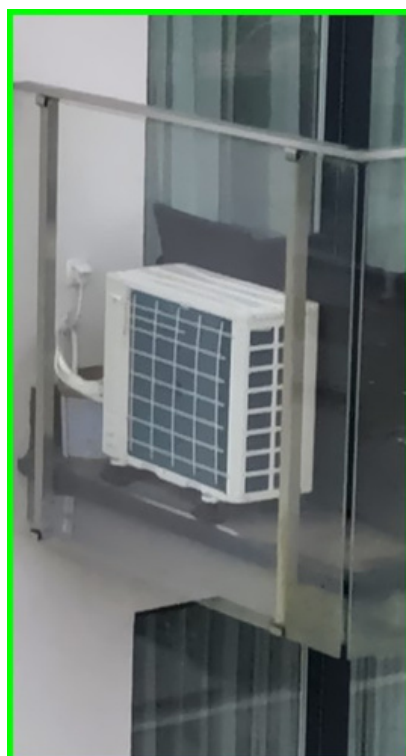
Nazwa: DJI_20251203181552_0213_V.jpg

DJI_20251203181552_0213_V.jpg - Glony - balustrady (Poziom istotności: 1)

Nazwa: Glony - balustrady

Opis: Glony
