Raport Inspekcyjny

Raport_stanu_techicznego_RGB [REDACTED]

Nazwa projektu: 03.12.2025

Data projektu: 03-12-2025

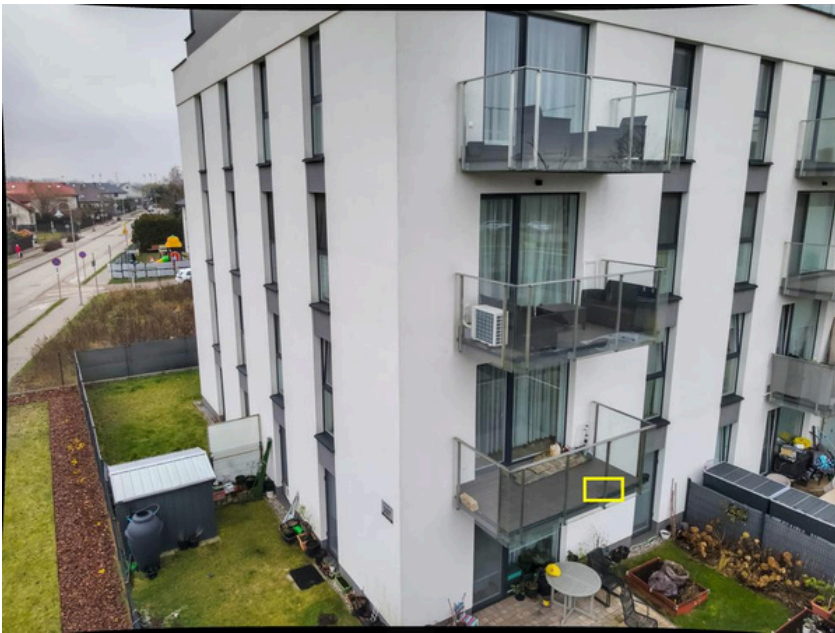
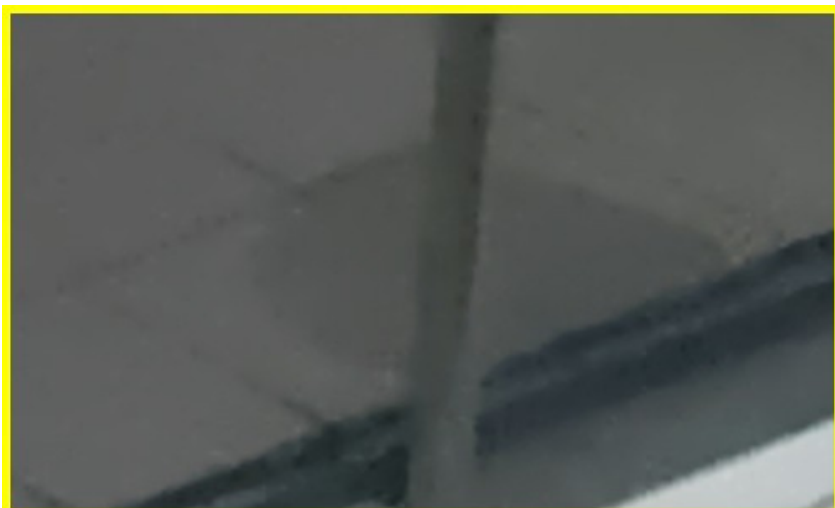
Nazwa: DJI_20251203181552_0213_V.jpg

DJI_20251203181552_0213_V.jpg - Wykwity/wilgoć - fugi płytek (Poziom istotności: 3)

Nazwa: Wykwity/wilgoć - fugi płytek

Poziom istotności: 3

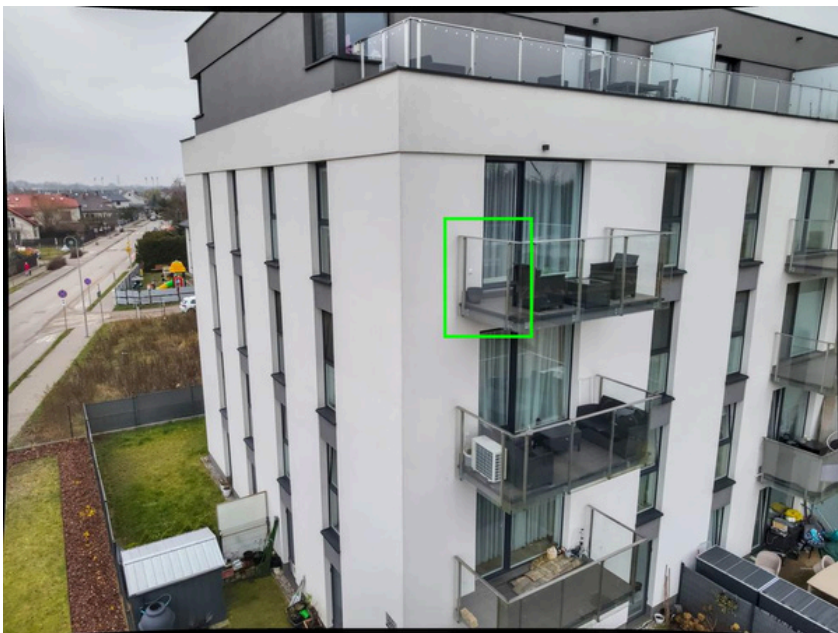
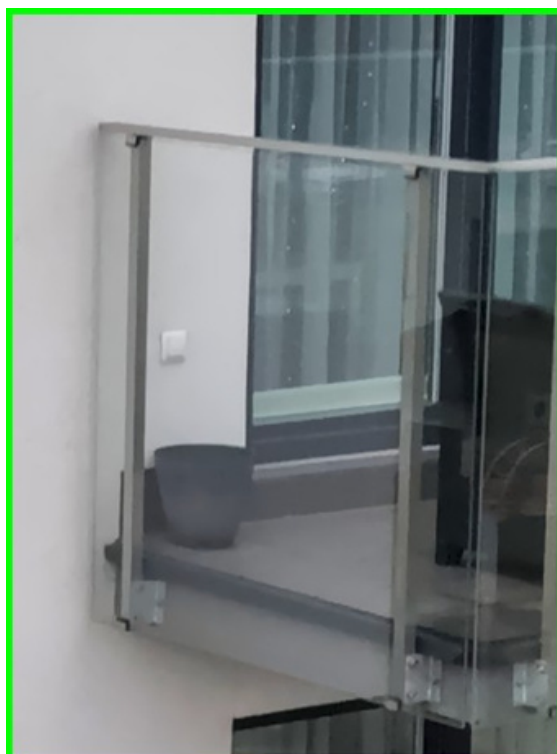
Nazwa: DJI_20251203181554_0214_V.jpg

DJI_20251203181554_0214_V.jpg - Glony - balustrady (Poziom istotności: 1)

Nazwa: Glony - balustrady

Opis: Glony

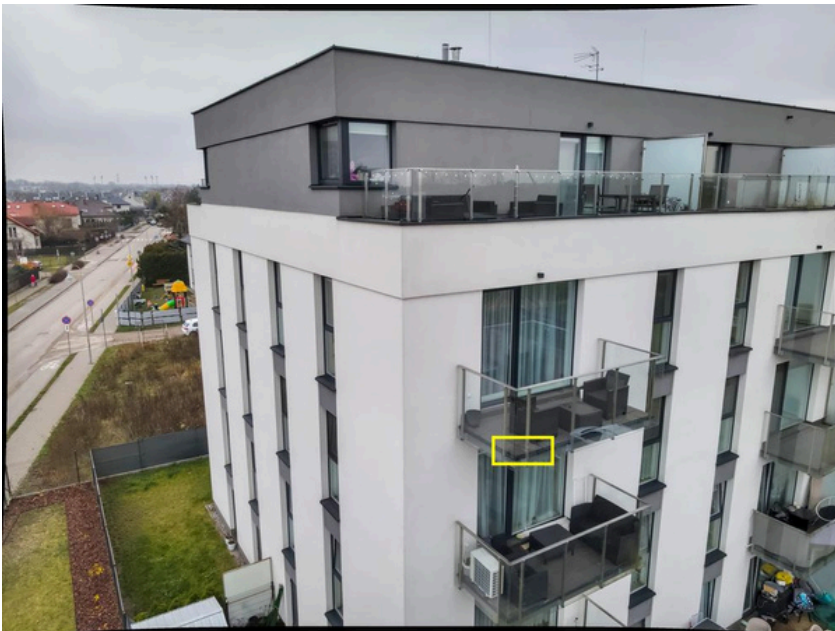
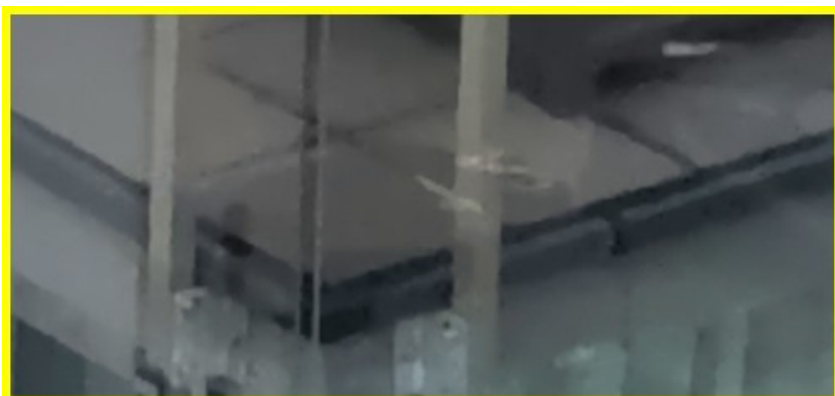
Nazwa: DJI_20251203181556_0215_V.jpg

DJI_20251203181556_0215_V.jpg - Wykwity/wilgoć - fugi płytek (Poziom istotności: 3)

Nazwa: Wykwity/wilgoć - fugi płytek

Poziom istotności: 3

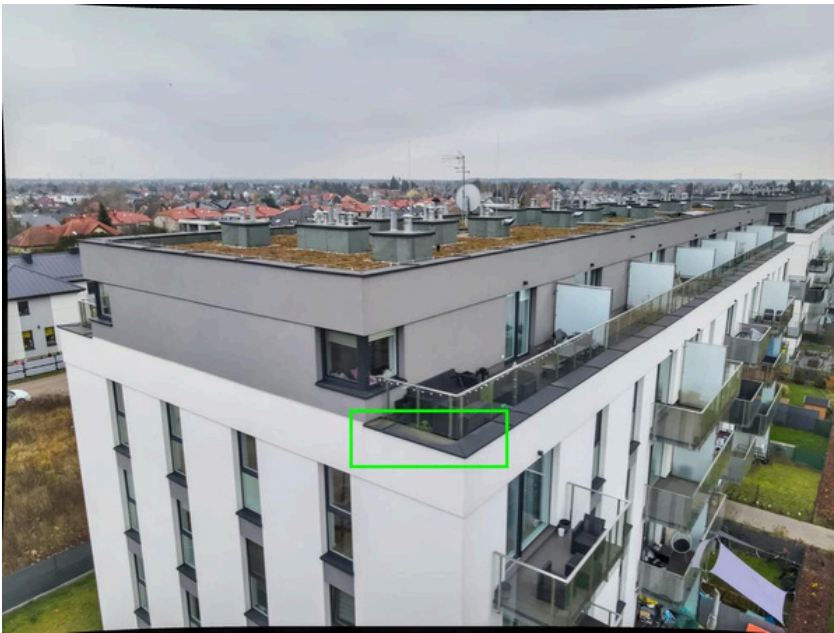
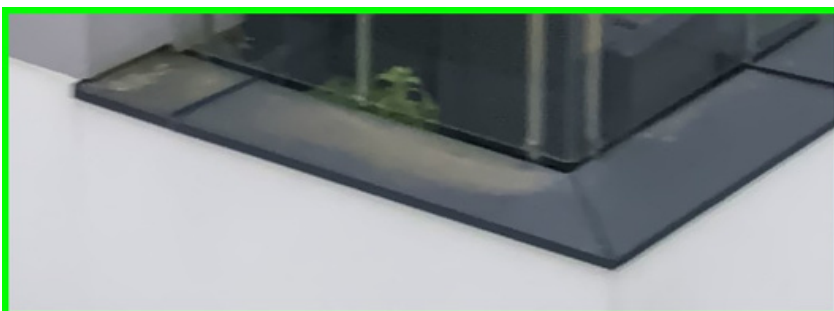
Nazwa: DJI_20251203181602_0218_V.jpg

DJI_20251203181602_0218_V.jpg - Zastoiny wody - obróbki (Poziom istotności: 1)

Nazwa: Zastoiny wody - obróbki

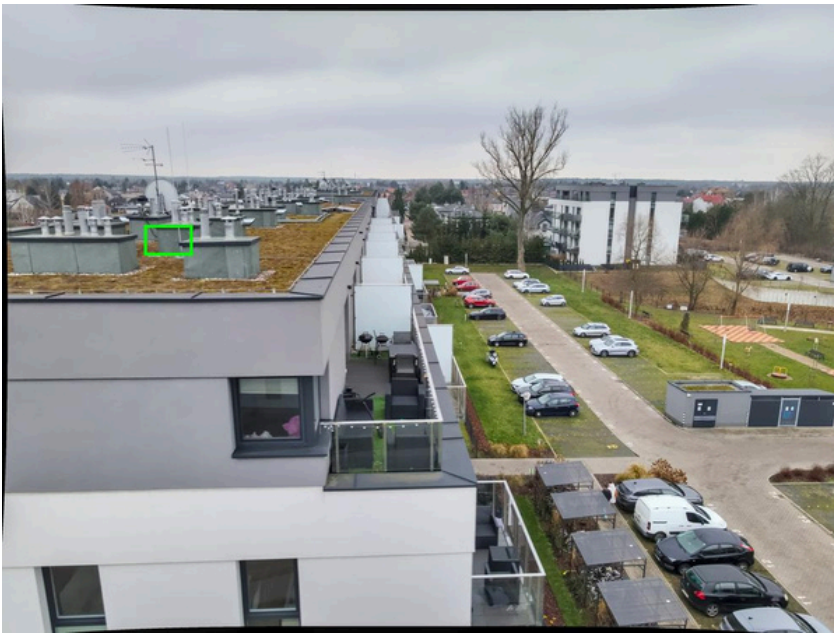
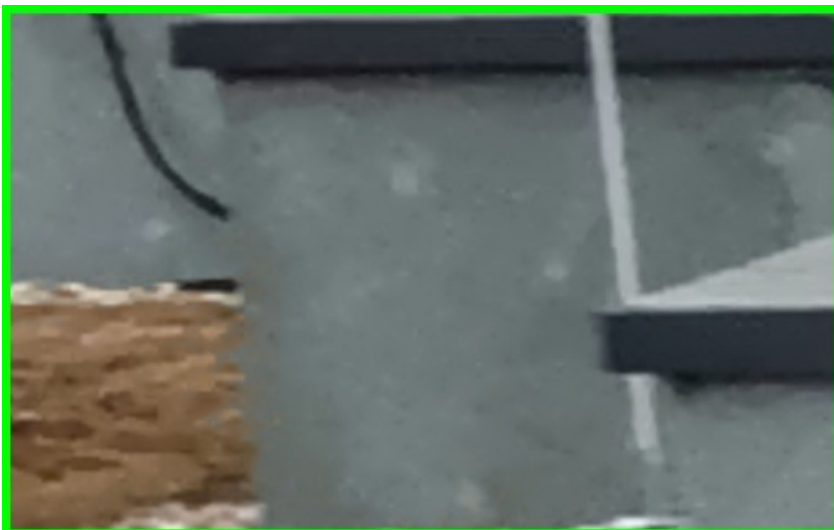
Nazwa: DJI_20251203181606_0220_V.jpg

DJI_20251203181606_0220_V.jpg - Pęcherze - papa (Poziom istotności: 1)

Nazwa: Pęcherze - papa

Opis: Do sprawdzenia - papa

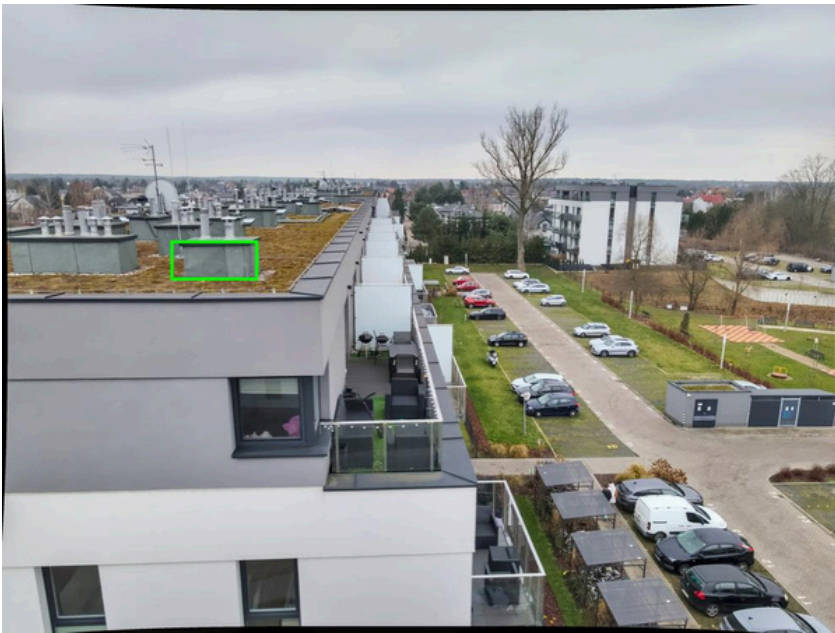
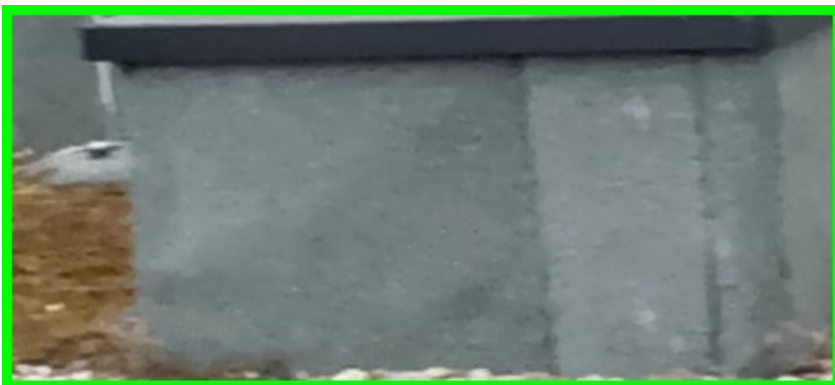
Nazwa: DJI_20251203181606_0220_V.jpg

DJI_20251203181606_0220_V.jpg - Pęcherze - papa (Poziom istotności: 1)

Nazwa: Pęcherze - papa

Opis: Do sprawdzenia papa

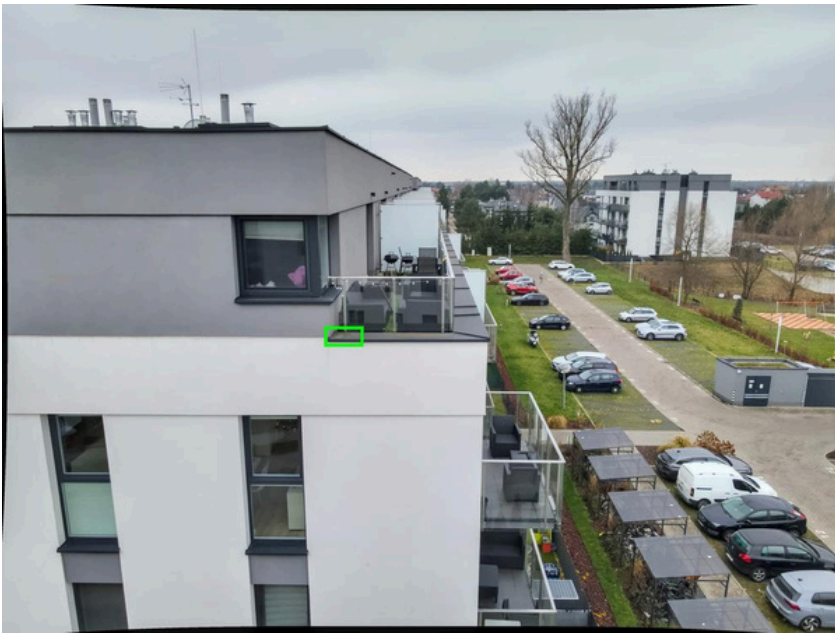
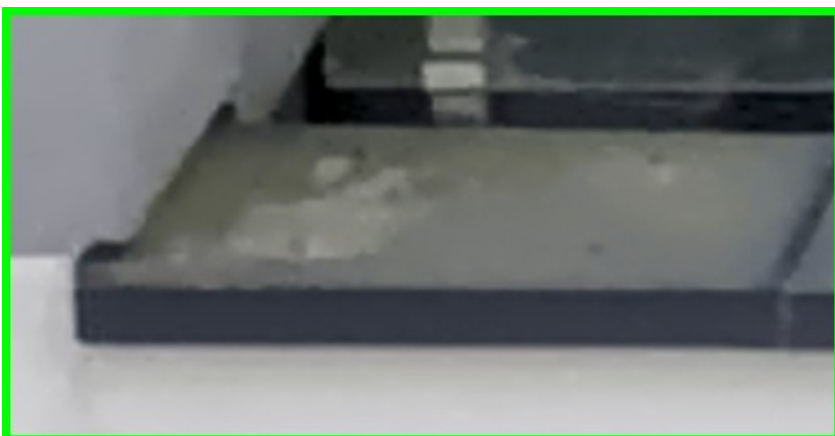
Nazwa: DJI_20251203181616_0225_V.jpg

DJI_20251203181616_0225_V.jpg - Zastoiny wody - obróbki (Poziom istotności: 1)

Nazwa: Zastoiny wody - obróbki

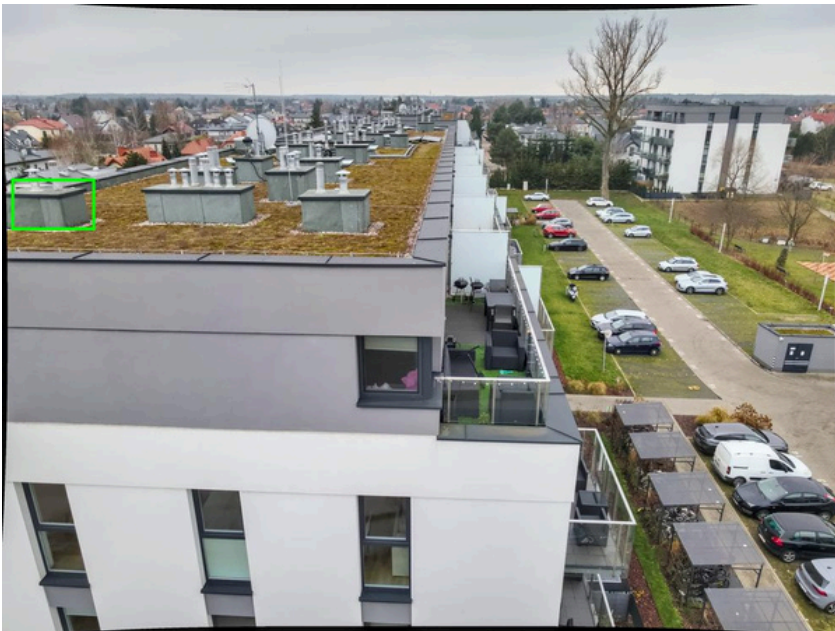
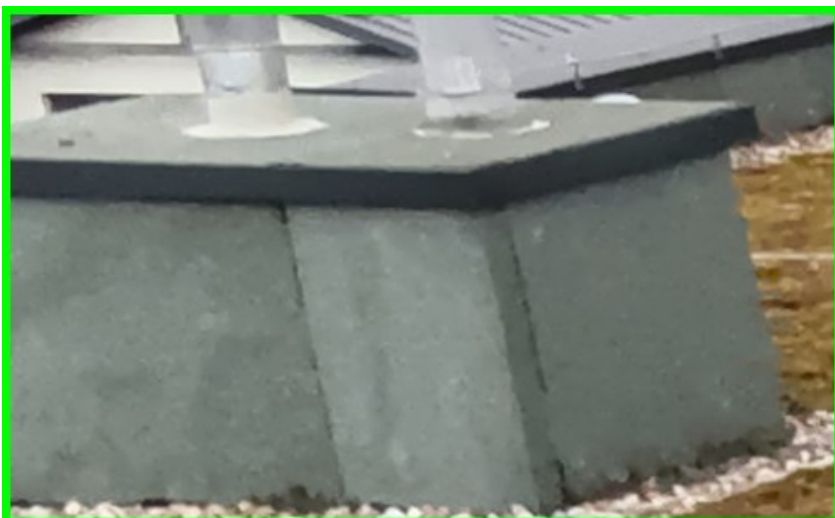
Nazwa: DJI_20251203181656_0245_V.jpg

DJI_20251203181656_0245_V.jpg - Pęcherze - papa (Poziom istotności: 1)

Nazwa: Pęcherze - papa

Opis: Papa do sprawdzenia

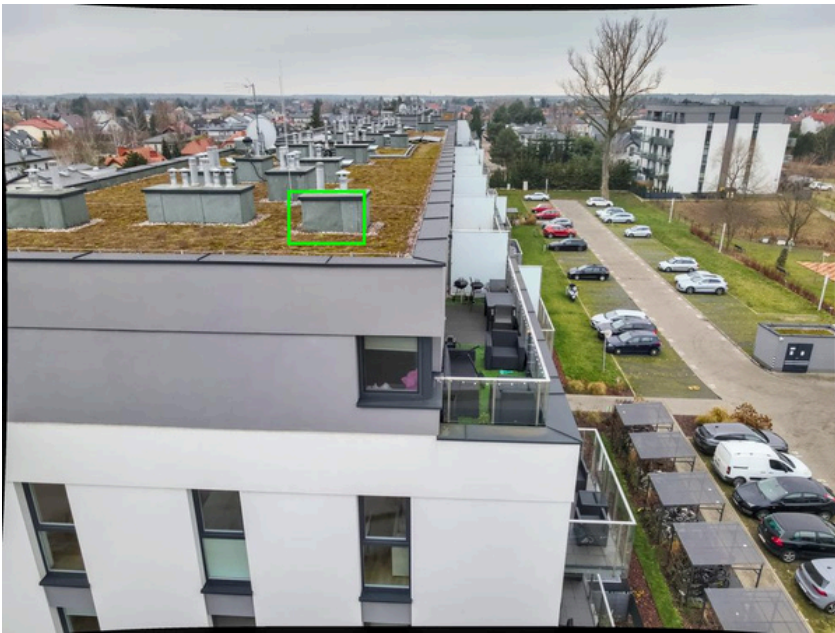
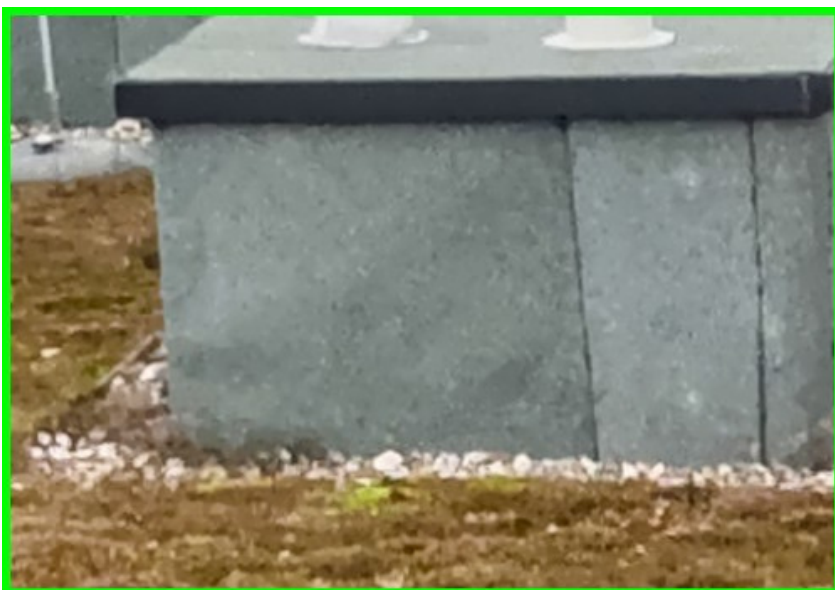
Nazwa: DJI_20251203181656_0245_V.jpg

DJI_20251203181656_0245_V.jpg - Pęcherze - papa (Poziom istotności: 1)

Nazwa: Pęcherze - papa

Opis: Papa do sprawdzenia

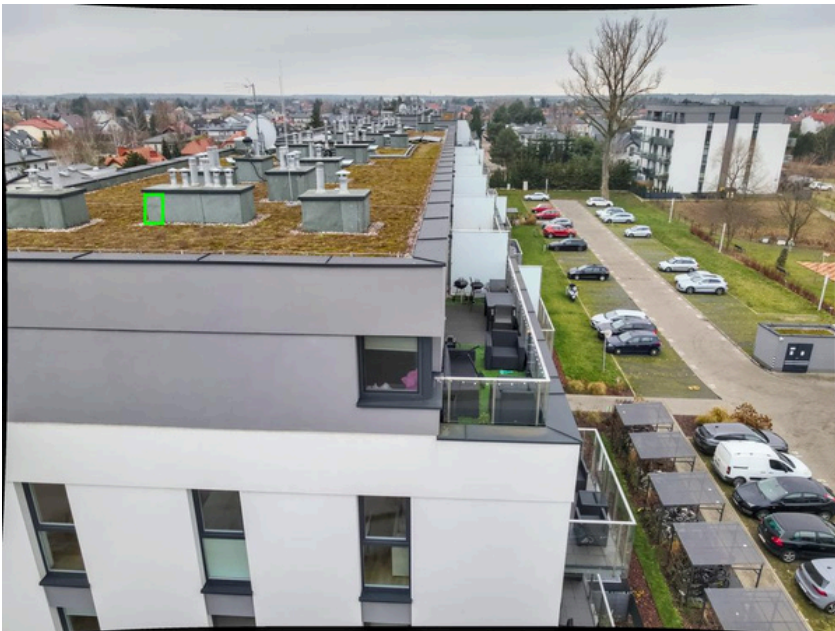
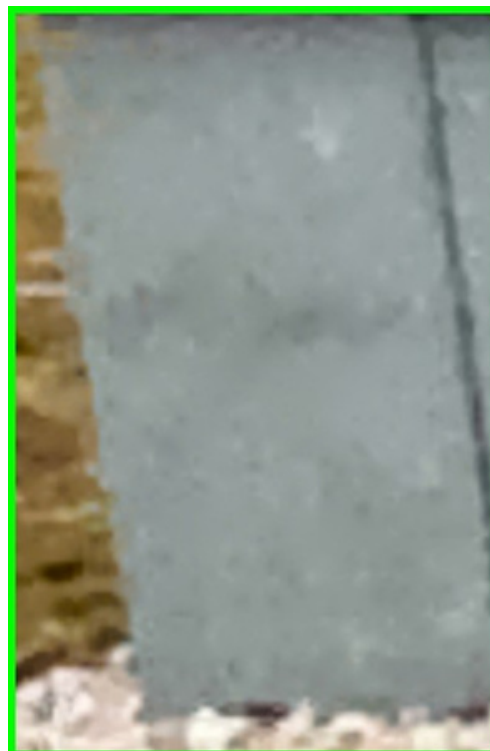
Nazwa: DJI_20251203181656_0245_V.jpg

DJI_20251203181656_0245_V.jpg - Pęcherze - papa (Poziom istotności: 1)

Nazwa: Pęcherze - papa

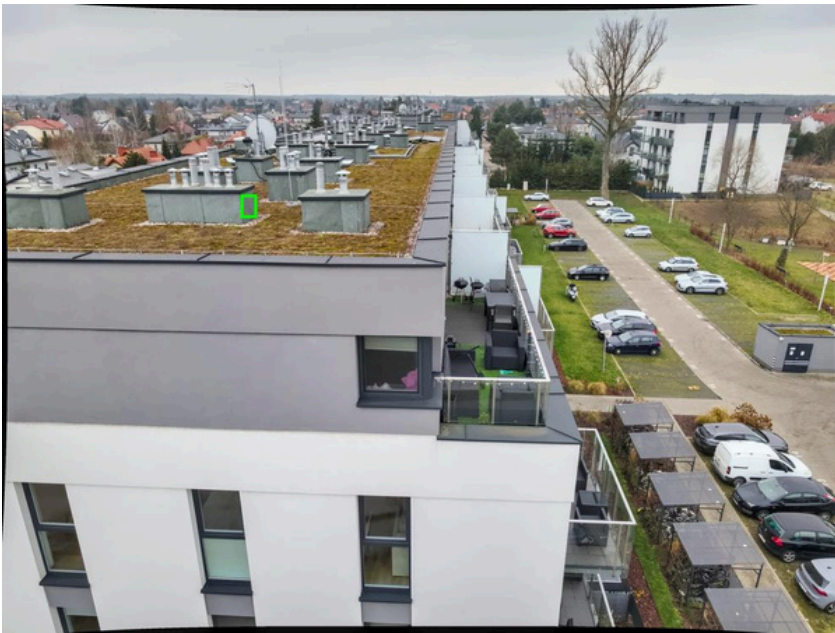
Nazwa: DJI_20251203181656_0245_V.jpg

DJI_20251203181656_0245_V.jpg - Pęcherze - papa (Poziom istotności: 1)

Nazwa: Pęcherze - papa

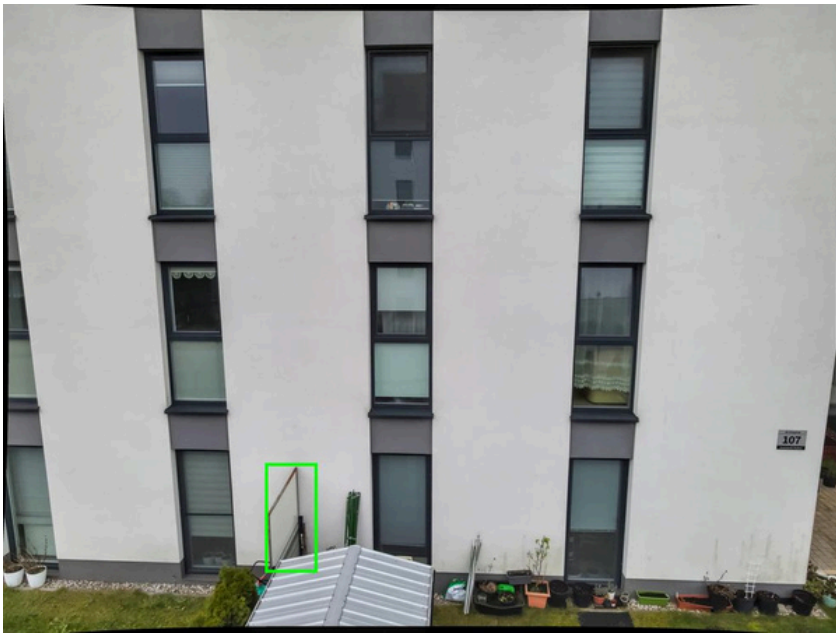
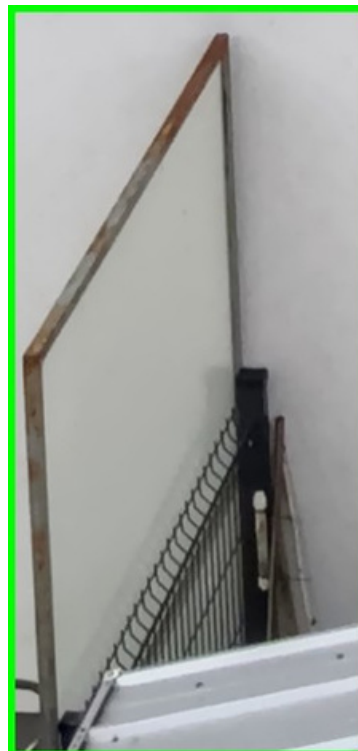
Nazwa: DJI_20251203181714_0254_V.jpg

DJI_20251203181714_0254_V.jpg - Rdza (Poziom istotności: 1)

Nazwa: Rdza

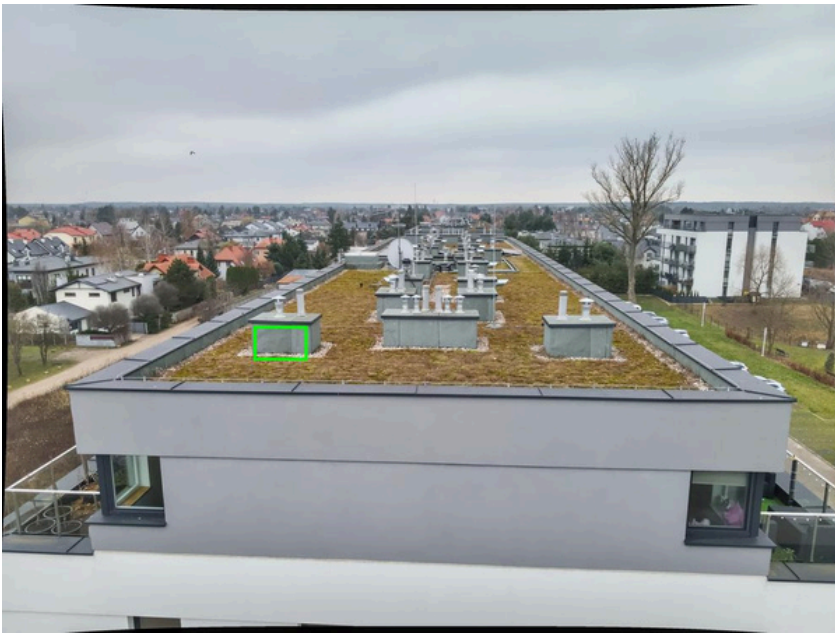
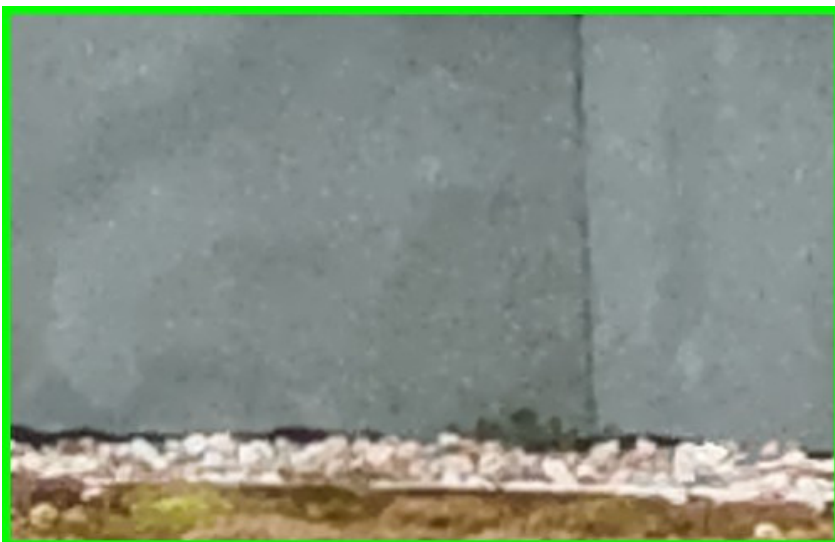
Nazwa: DJI_20251203181746_0270_V.jpg

DJI_20251203181746_0270_V.jpg - Pęcherze - papa (Poziom istotności: 1)

Nazwa: Pęcherze - papa

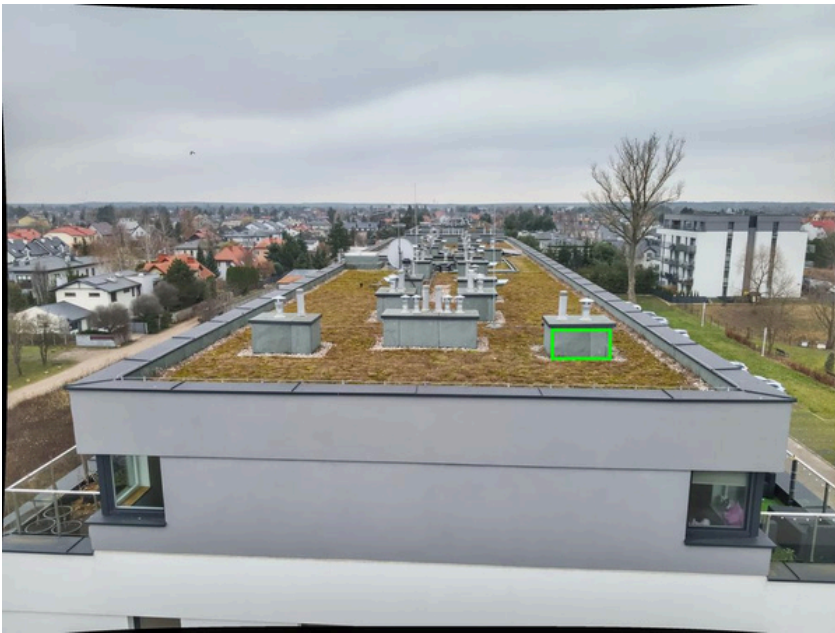
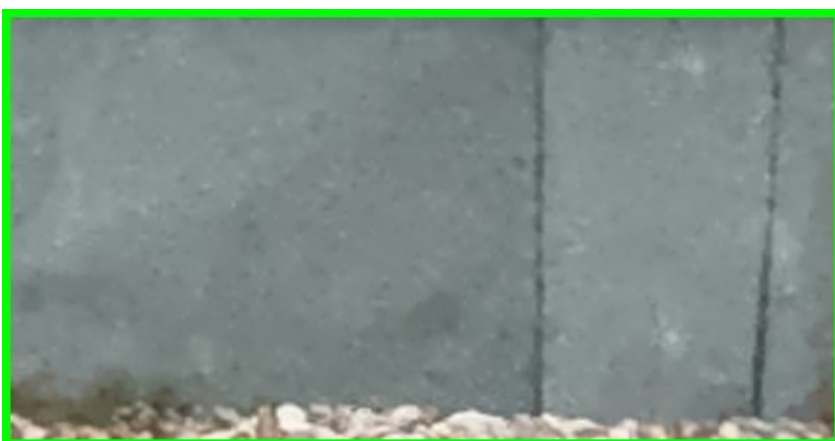
Nazwa: DJI_20251203181746_0270_V.jpg

DJI_20251203181746_0270_V.jpg - Pęcherze - papa (Poziom istotności: 1)

Nazwa: Pęcherze - papa

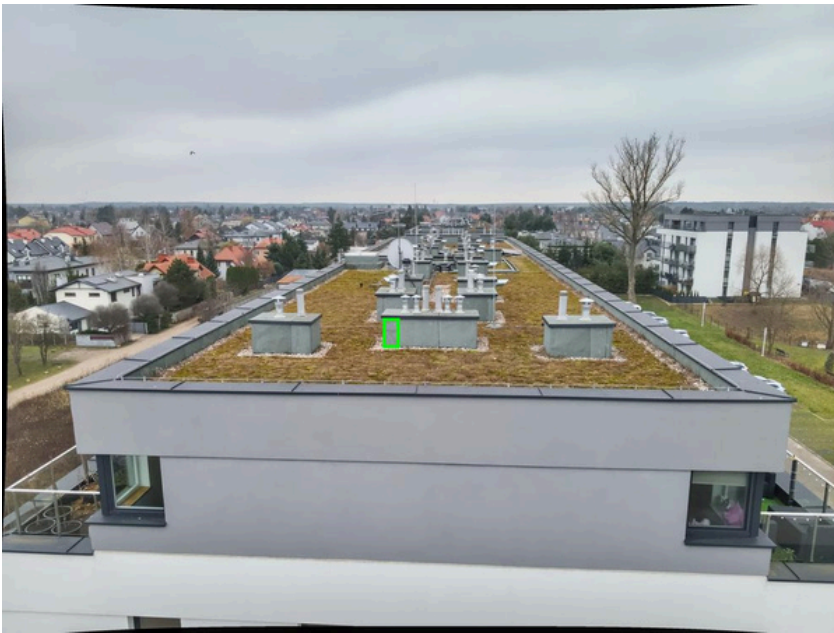
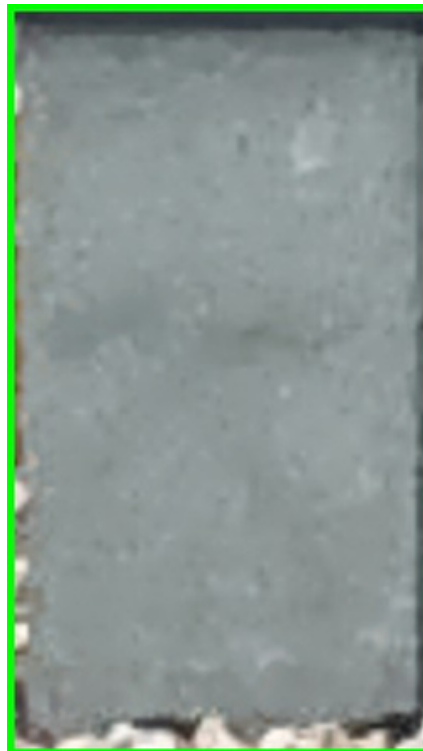
Nazwa: DJI_20251203181746_0270_V.jpg

DJI_20251203181746_0270_V.jpg - Pęcherze - papa (Poziom istotności: 1)

Nazwa: Pęcherze - papa

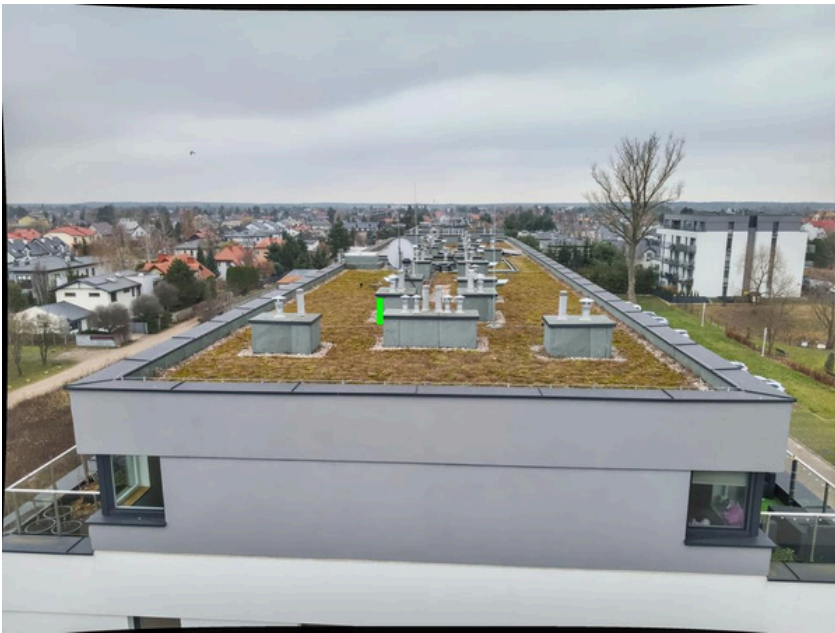
Nazwa: DJI_20251203181746_0270_V.jpg

DJI_20251203181746_0270_V.jpg - Pęcherze - papa (Poziom istotności: 1)

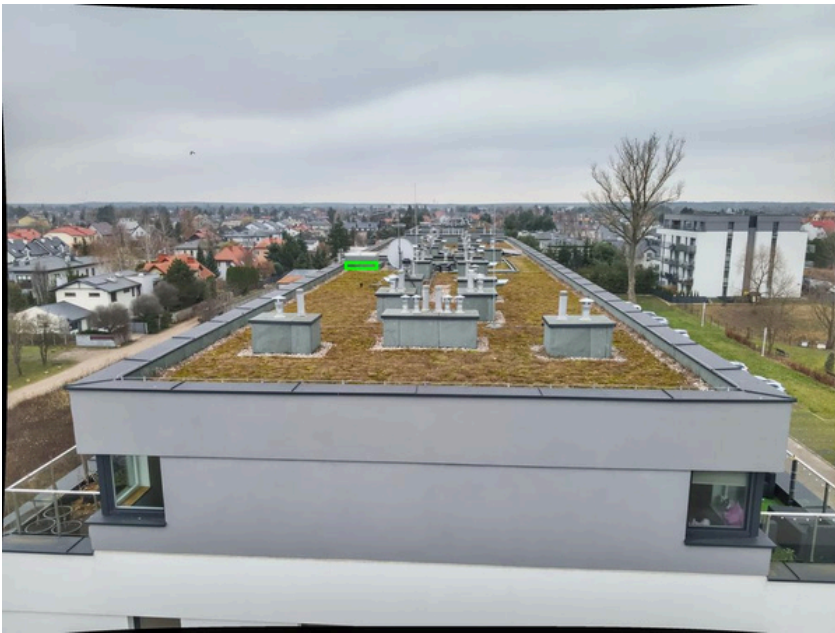
Nazwa: DJI_20251203181746_0270_V.jpg

DJI_20251203181746_0270_V.jpg - Do sprawdzenia (Poziom istotności: 1)

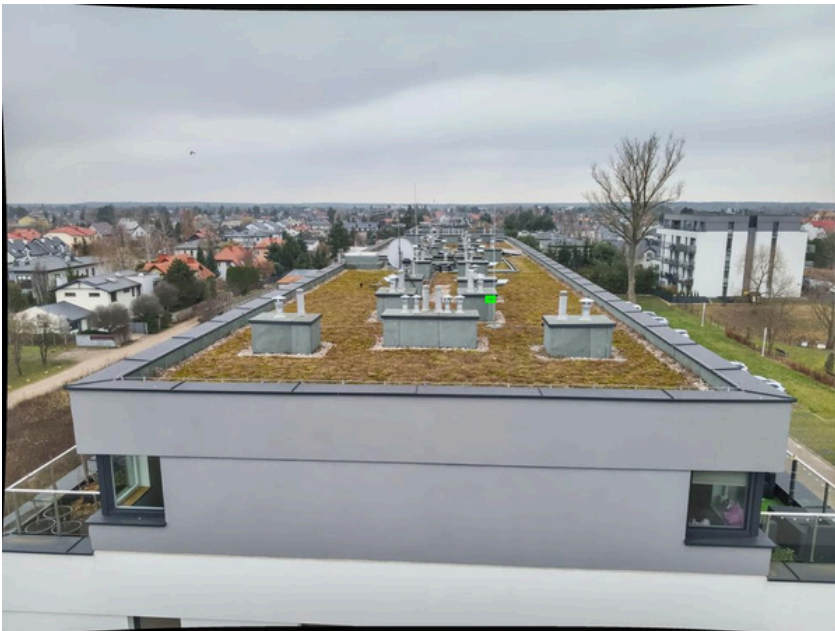
DJI_20251203181746_0270_V.jpg - Do sprawdzenia (Poziom istotności: 1)

Nazwa: Do sprawdzenia

Poziom istotności: 1

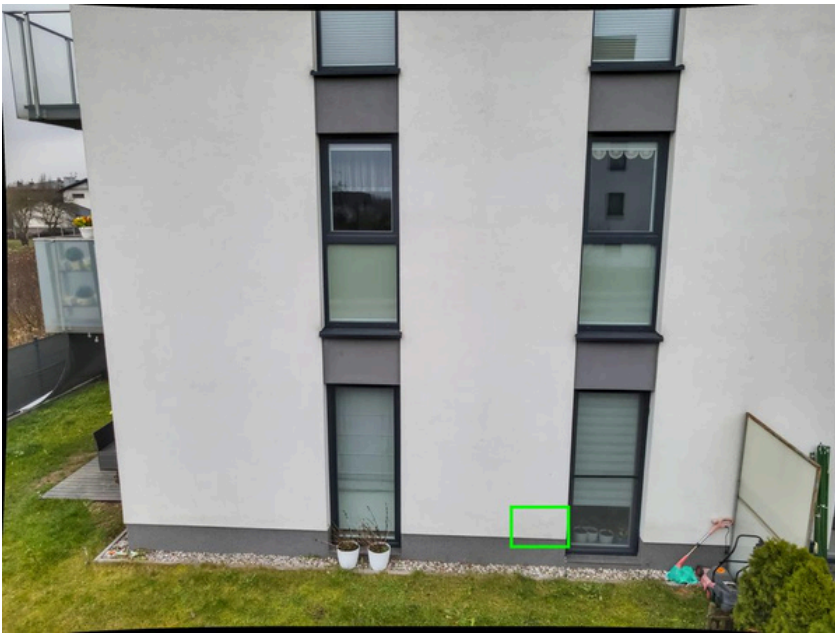
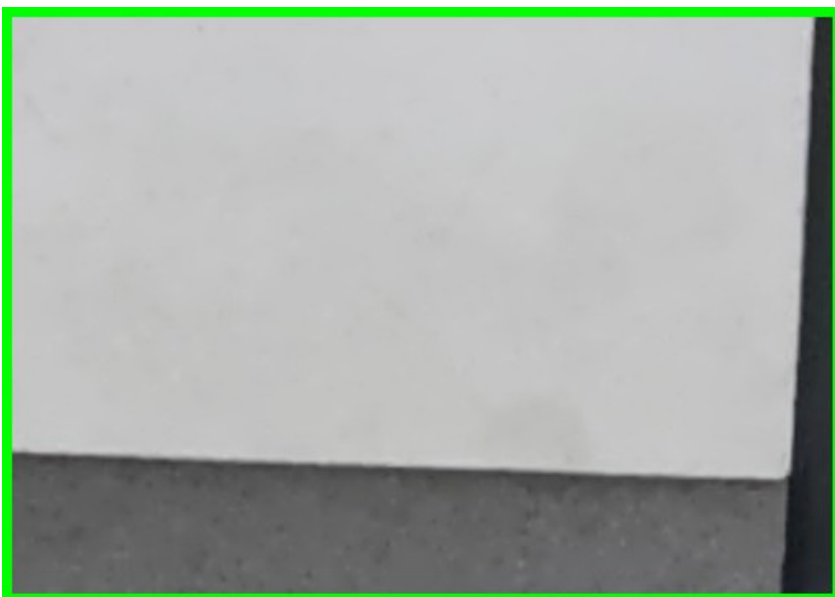
DJI_20251203181808_0281_V.jpg - Do sprawdzenia (Poziom istotności: 1)

Nazwa: Do sprawdzenia

Poziom istotności: 1

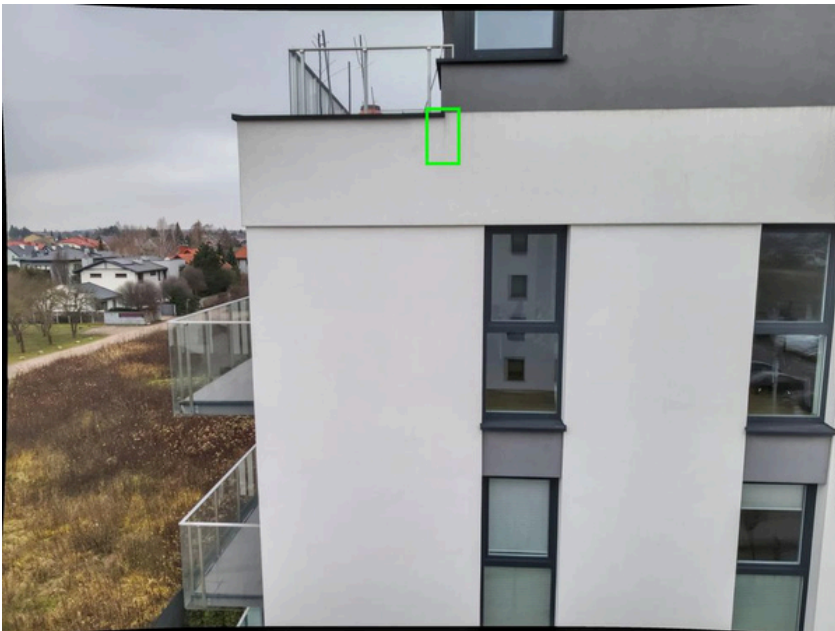
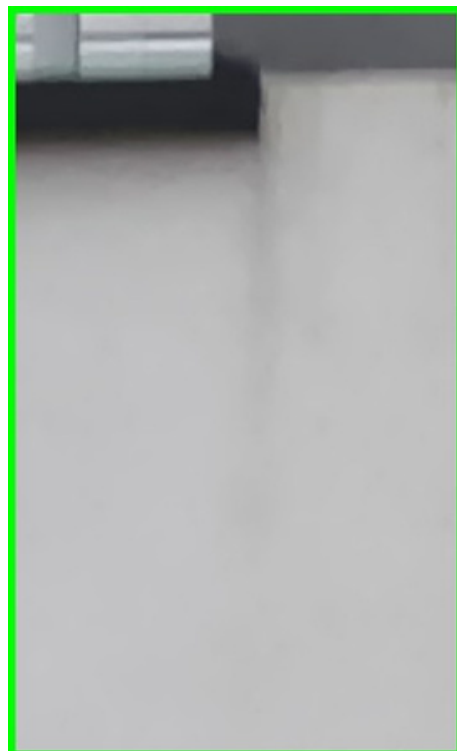
DJI_20251203181832_0293_V.jpg - Do sprawdzenia (Poziom istotności: 1)

Nazwa: Do sprawdzenia

Poziom istotności: 1

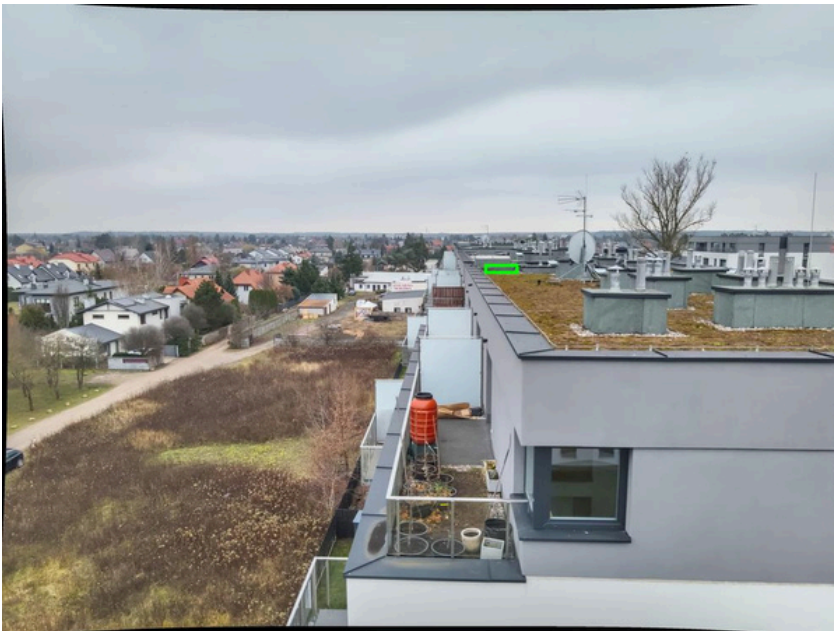
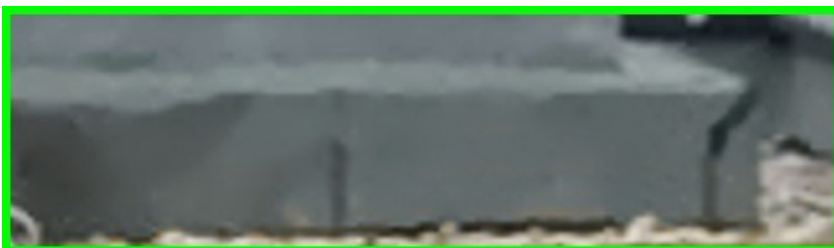
DJI_20251203181838_0296_V.jpg - Pęcherze - papa (Poziom istotności: 1)

Nazwa: Pęcherze - papa

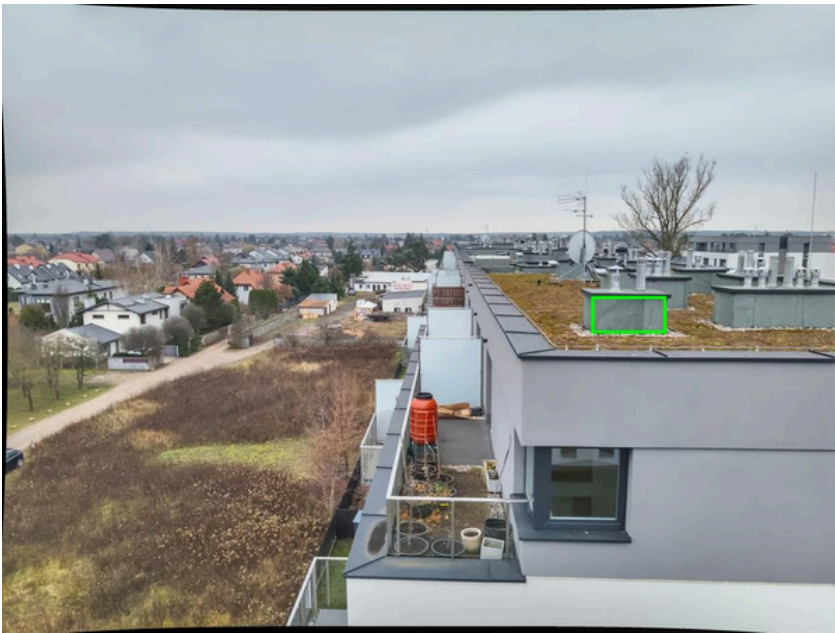
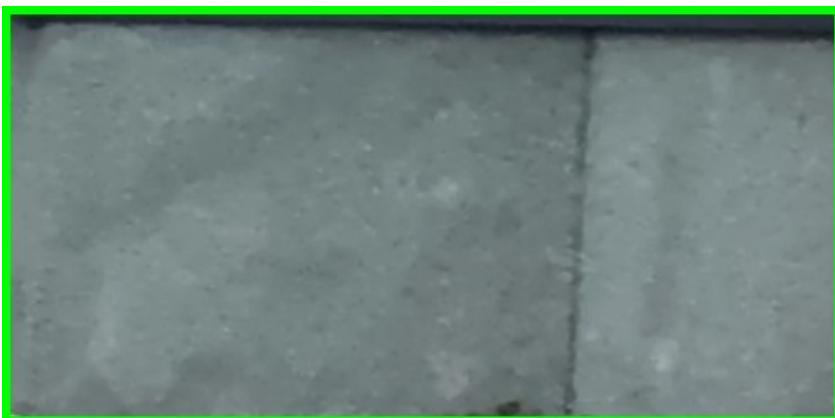
DJI_20251203181838_0296_V.jpg - Pęcherze - papa (Poziom istotności: 1)

Nazwa: Pęcherze - papa

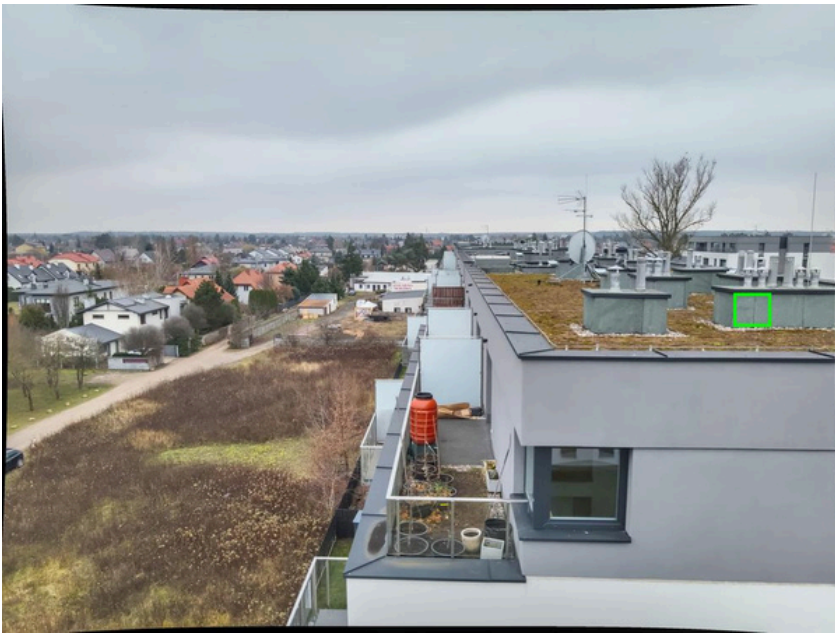
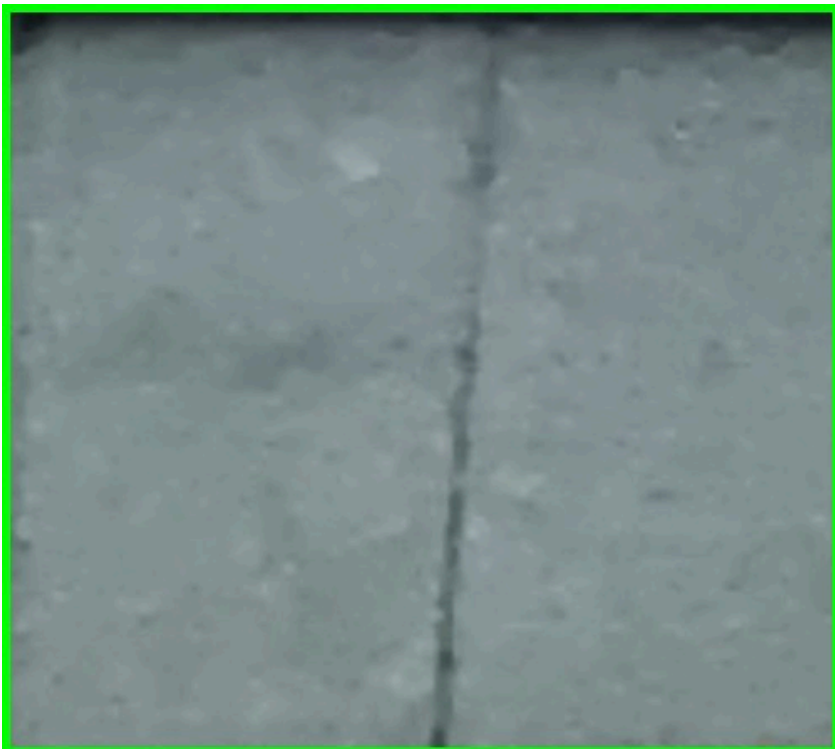
DJI_20251203181838_0296_V.jpg - Pęcherze - papa (Poziom istotności: 1)

Nazwa: Pęcherze - papa

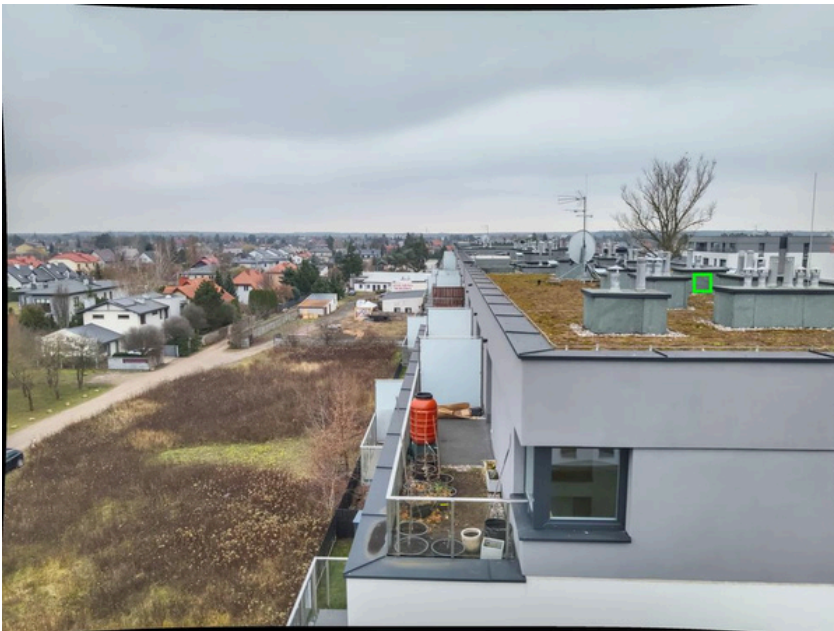
DJI_20251203181838_0296_V.jpg - Pęcherze - papa (Poziom istotności: 1)

Nazwa: Pęcherze - papa

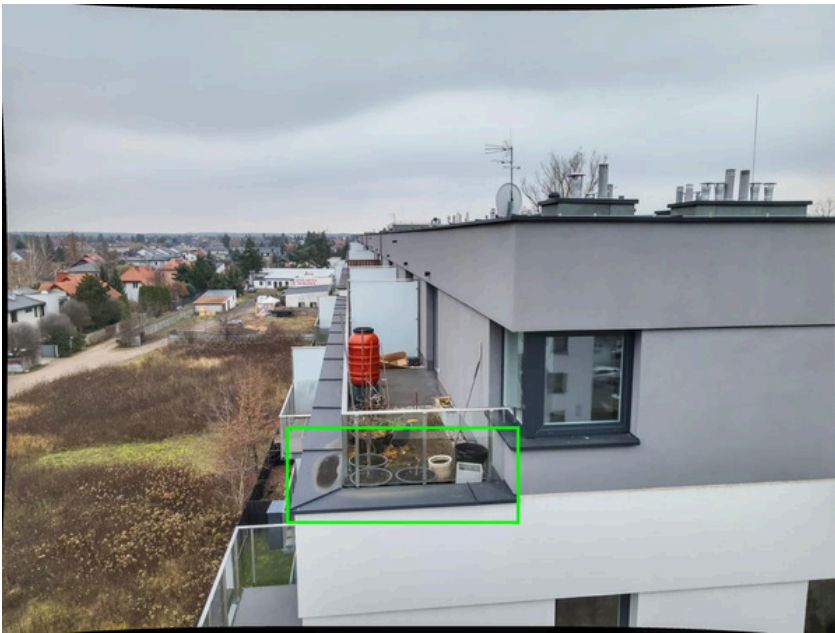
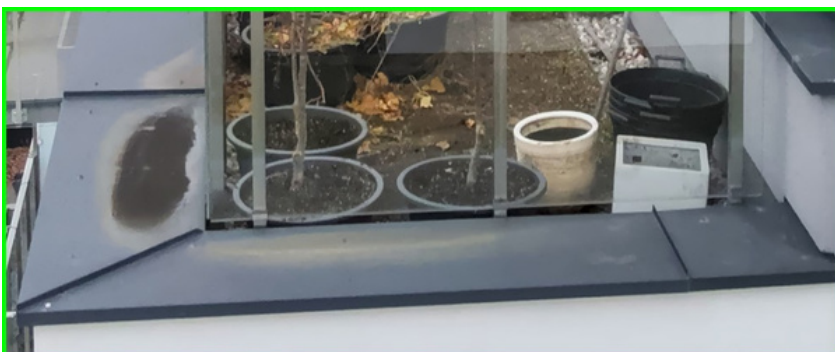
DJI_20251203181842_0298_V.jpg - Zastoiny wody - obróbki (Poziom istotności: 1)

Nazwa: Zastoiny wody - obróbki

Opis: Zastoiny wody

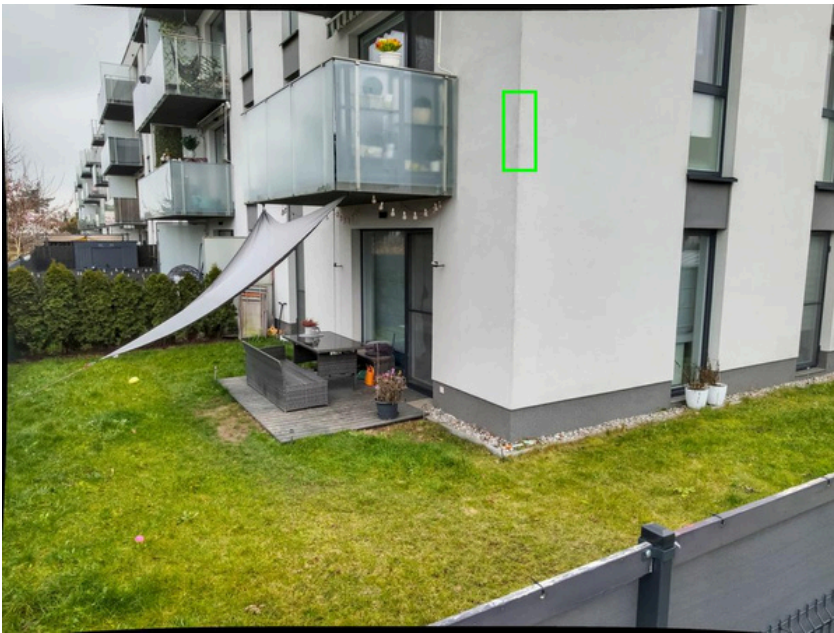
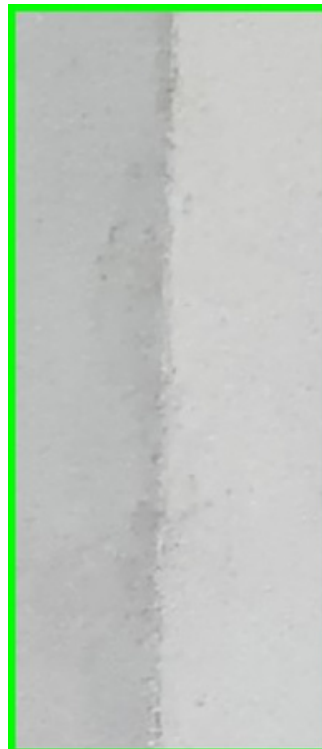
DJI_20251203181902_0308_V.jpg - Do sprawdzenia (Poziom istotności: 1)

Nazwa: Do sprawdzenia

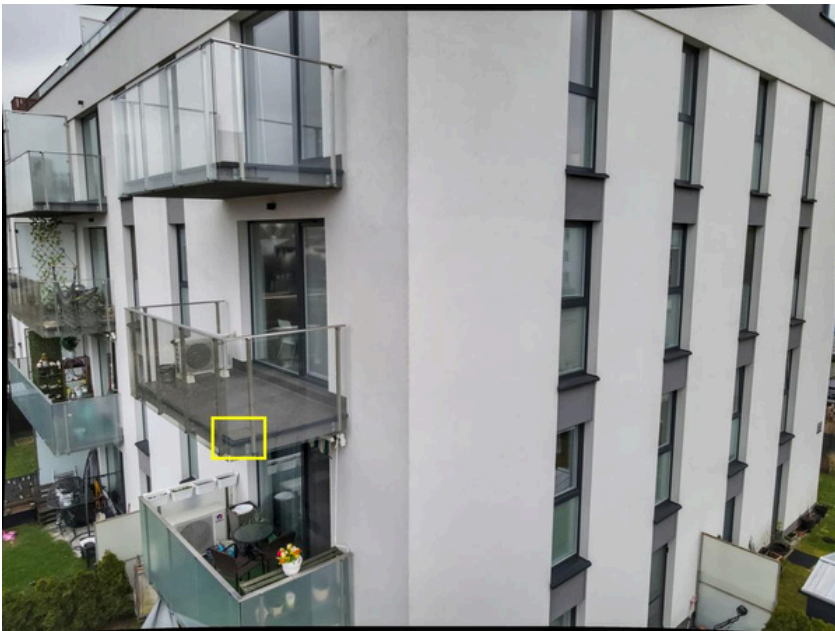
DJI_20251203181910_0312_V.jpg - Wykwity/wilgoć - fugi płytek (Poziom istotności: 3)

Nazwa: Wykwity/wilgoć - fugi płytek

Poziom istotności: 3
