Raport Inspekcyjny

Raport_stanu_techicznego_RGB [REDACTED]

Nazwa projektu: 03.12.2025

Data projektu: 03-12-2025

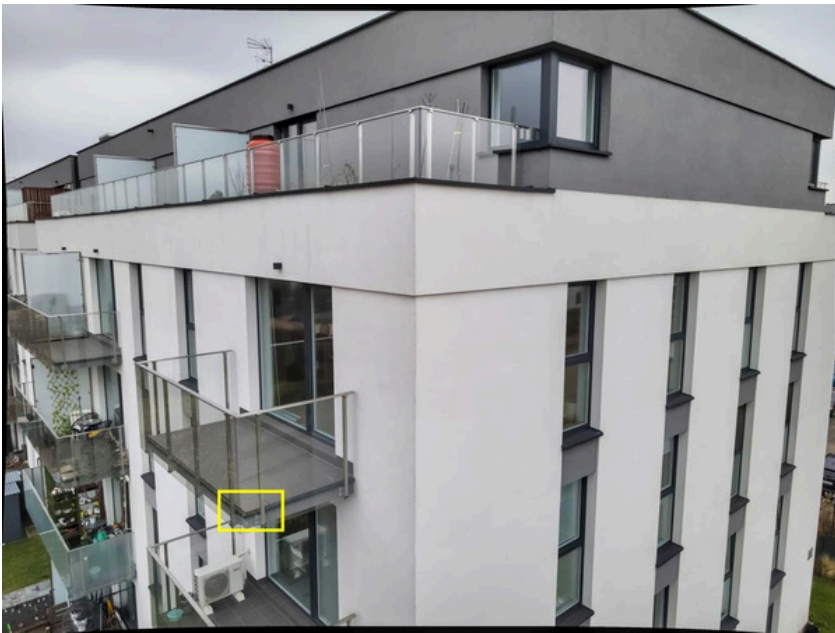
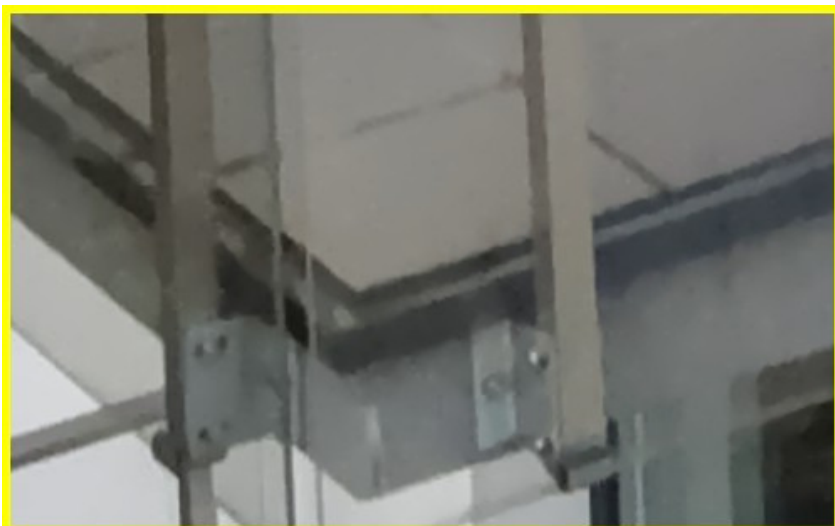
DJI_20251203181914_0314_V.jpg - Wilgoć - styk płytek z obróbką (Poziom istotności: 3)

Nazwa: Wilgoć - styk płytek z obróbką

Poziom istotności: 3

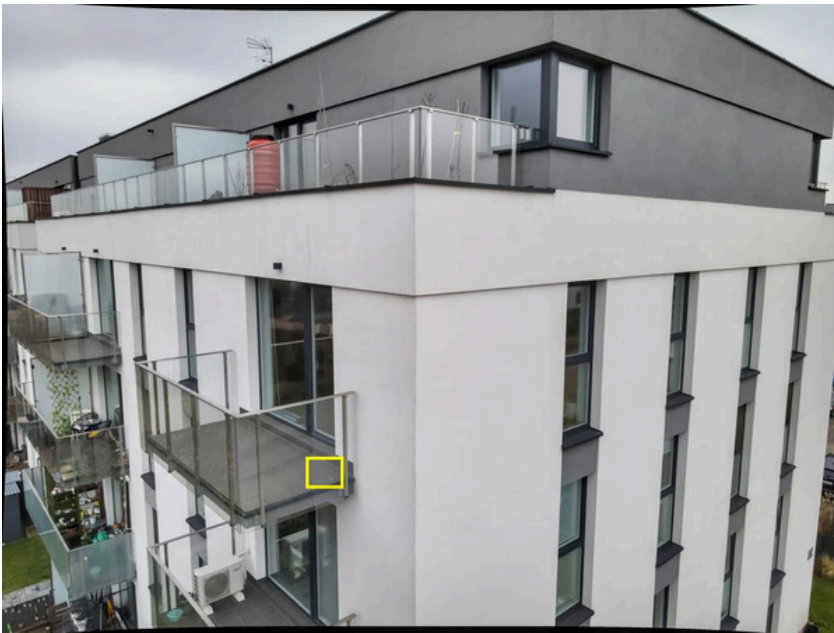
DJI_20251203181914_0314_V.jpg - Wykwity/wilgoć - fugi płytek (Poziom istotności: 3)

Nazwa: Wykwity/wilgoć - fugi płytek

Poziom istotności: 3

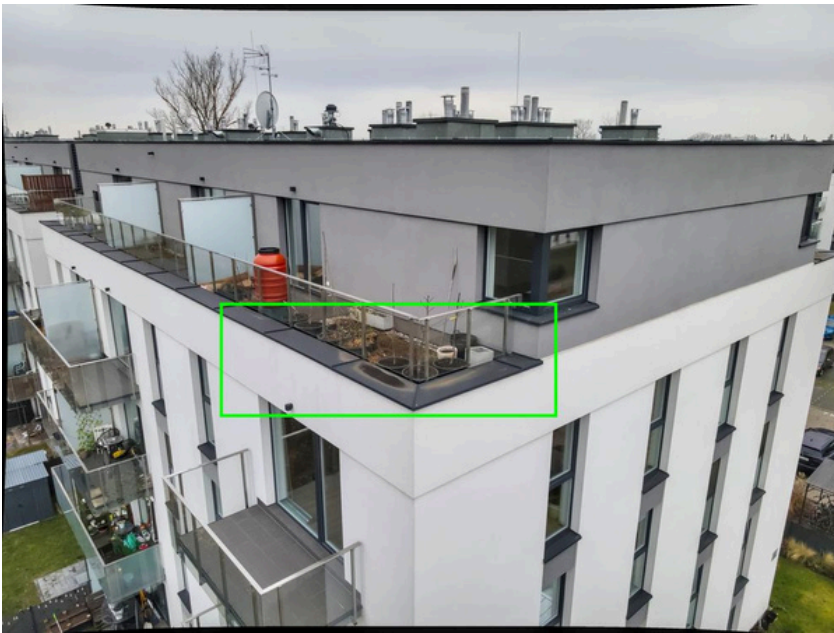
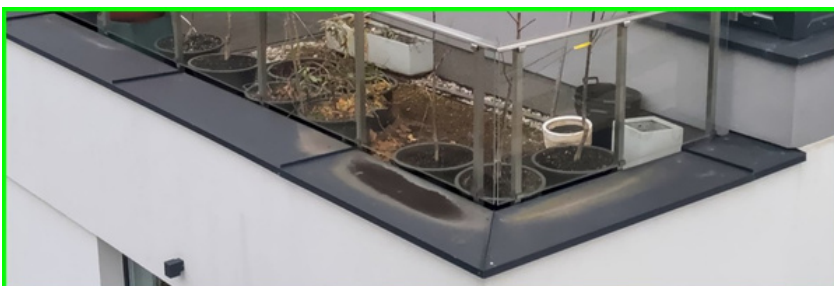
DJI_20251203181918_0316_V.jpg - Zastoiny wody - obróbki (Poziom istotności: 1)

Nazwa: Zastoiny wody - obróbki

Opis: Zastoiny wody

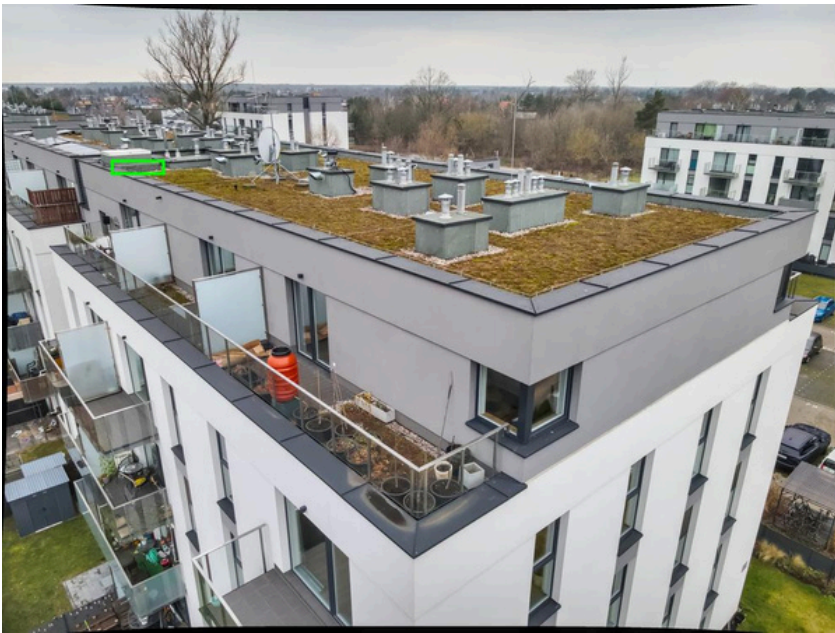
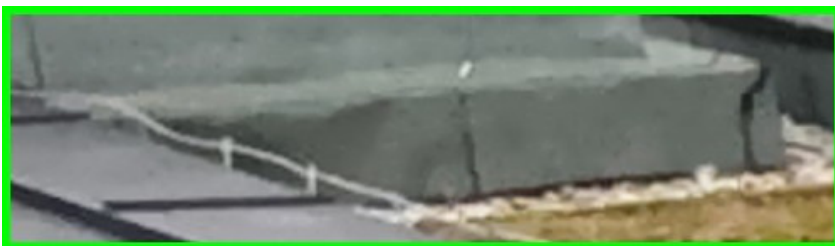
DJI_20251203181922_0318_V.jpg - Pęcherze - papa (Poziom istotności: 1)

Nazwa: Pęcherze - papa

Opis: do sprawdzenia papa

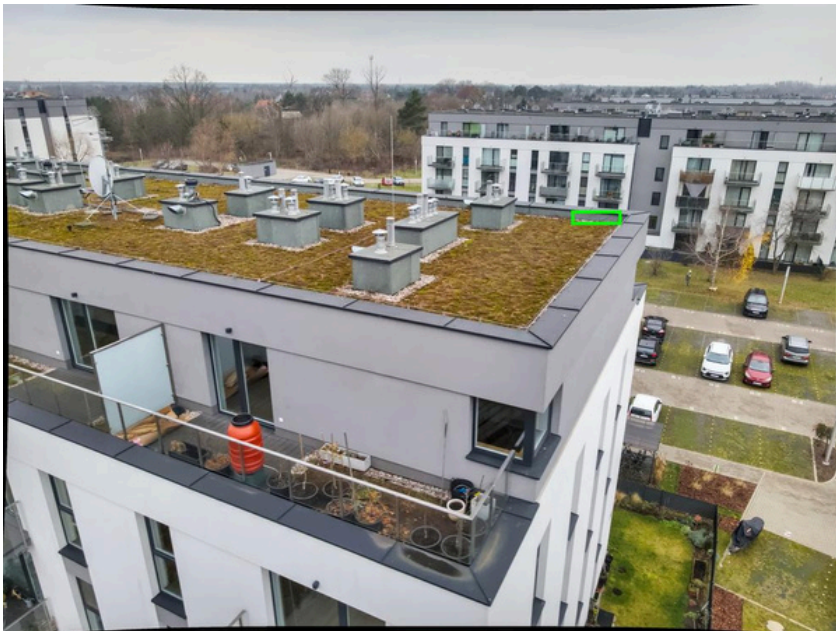
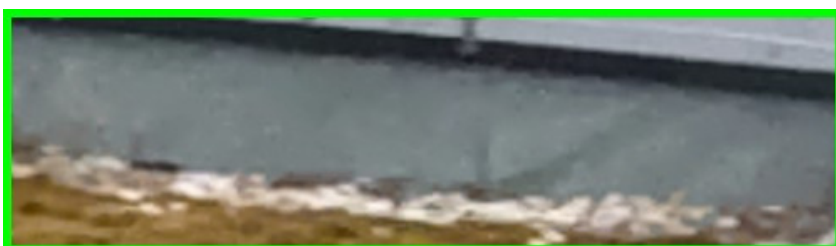
DJI_20251203181926_0320_V.jpg - Pęcherze - papa (Poziom istotności: 1)

Nazwa: Pęcherze - papa

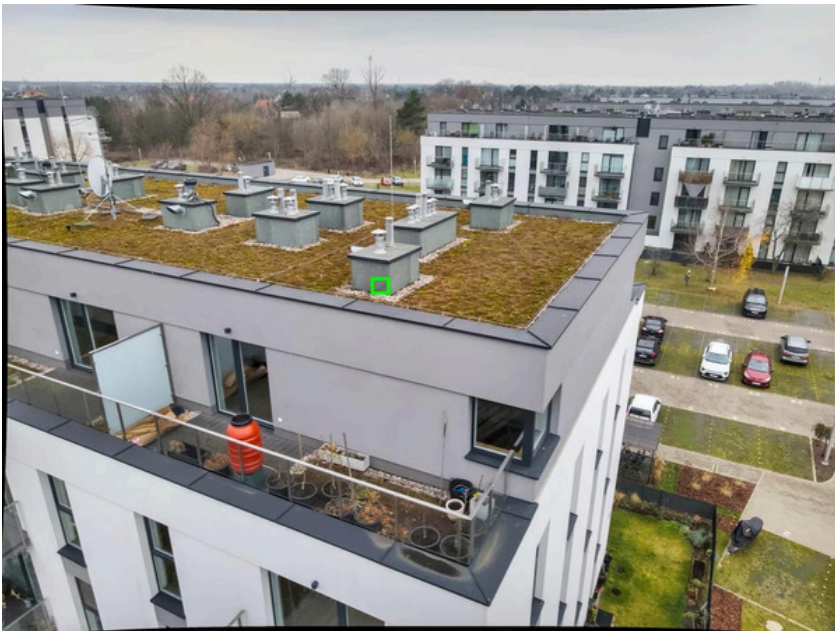
DJI_20251203181926_0320_V.jpg - Pęcherze - papa (Poziom istotności: 1)

Nazwa: Pęcherze - papa

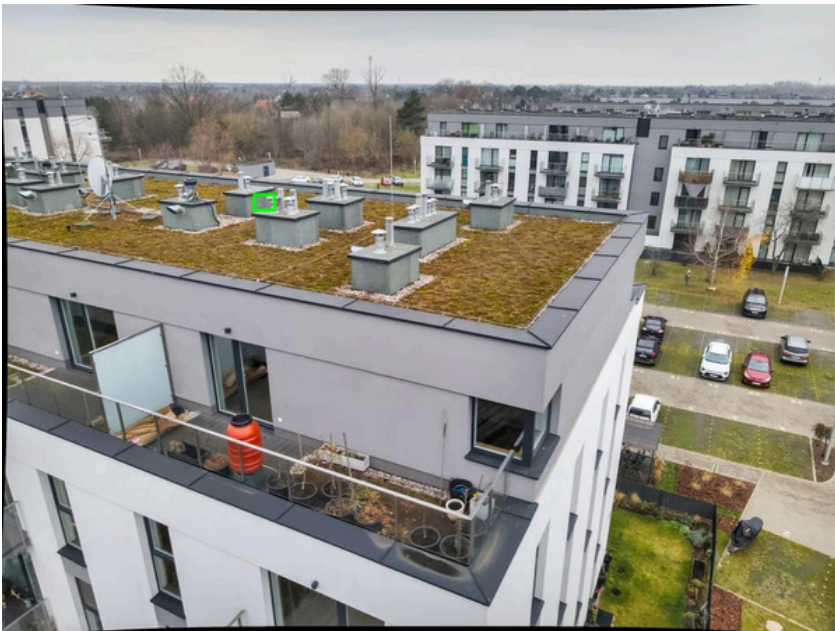
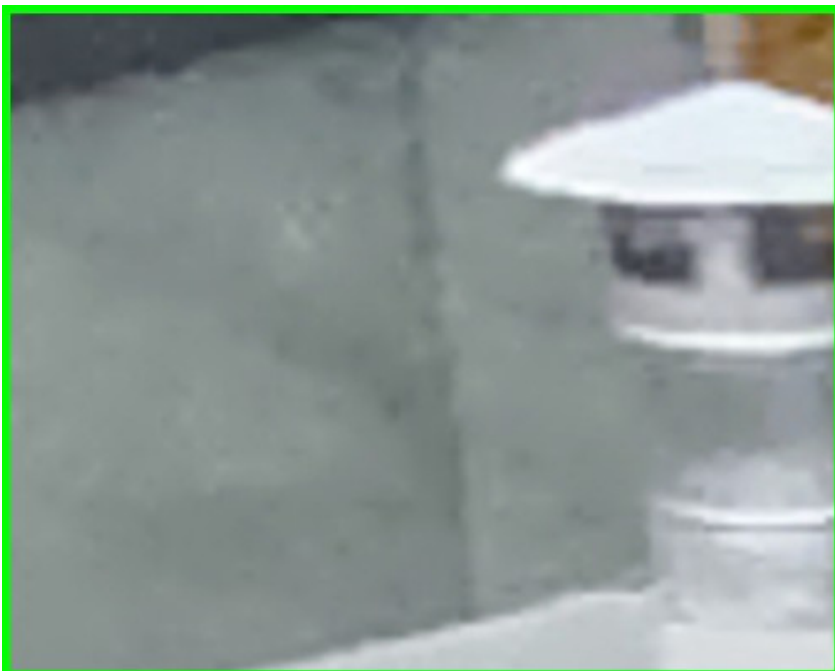
DJI_20251203181926_0320_V.jpg - Pęcherze - papa (Poziom istotności: 1)

Nazwa: Pęcherze - papa

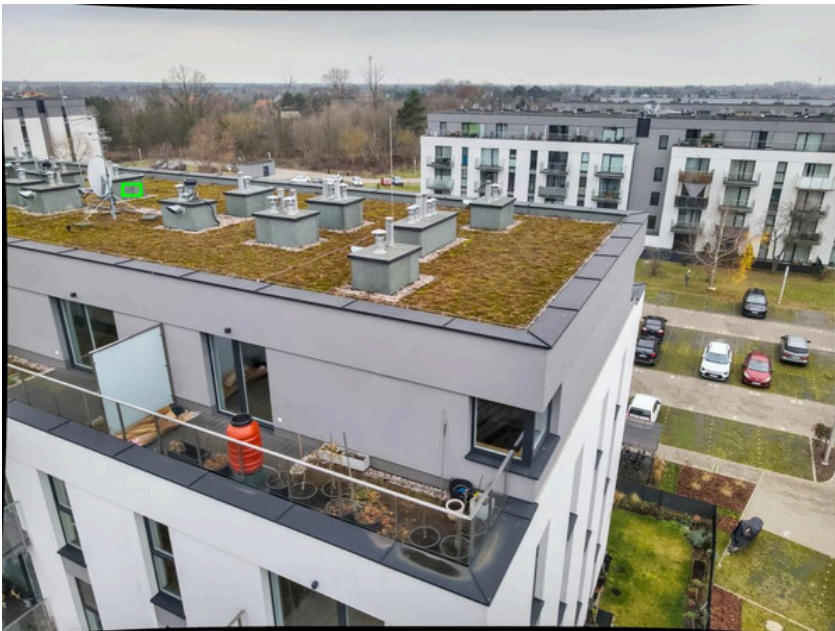
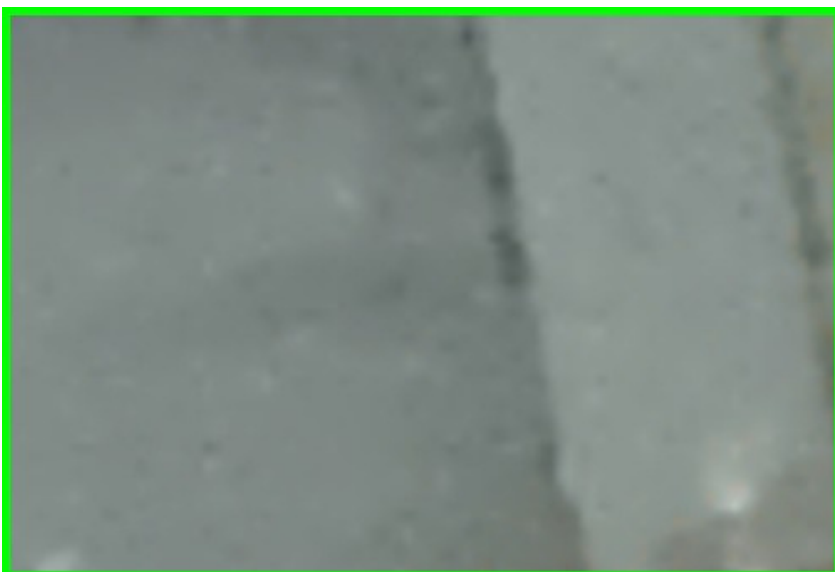
DJI_20251203181926_0320_V.jpg - Pęcherze - papa (Poziom istotności: 1)

Nazwa: Pęcherze - papa

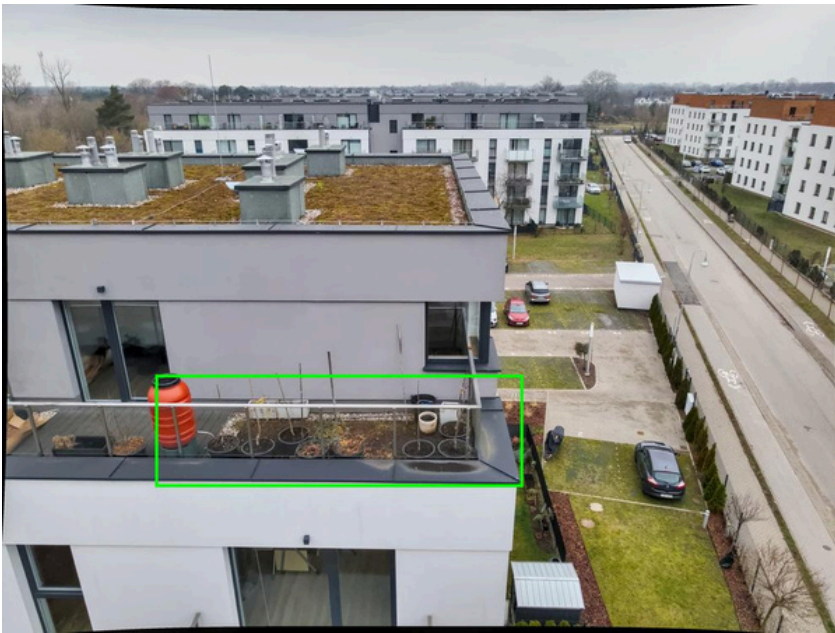
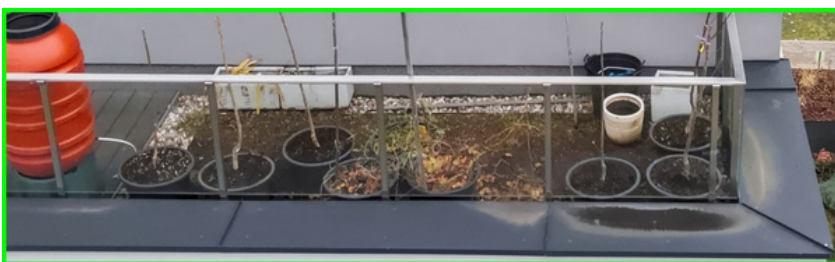
DJI_20251203181932_0323_V.jpg - Zastoiny wody - obróbki (Poziom istotności: 1)

Nazwa: Zastoiny wody - obróbki

Opis: Zastoiny wody

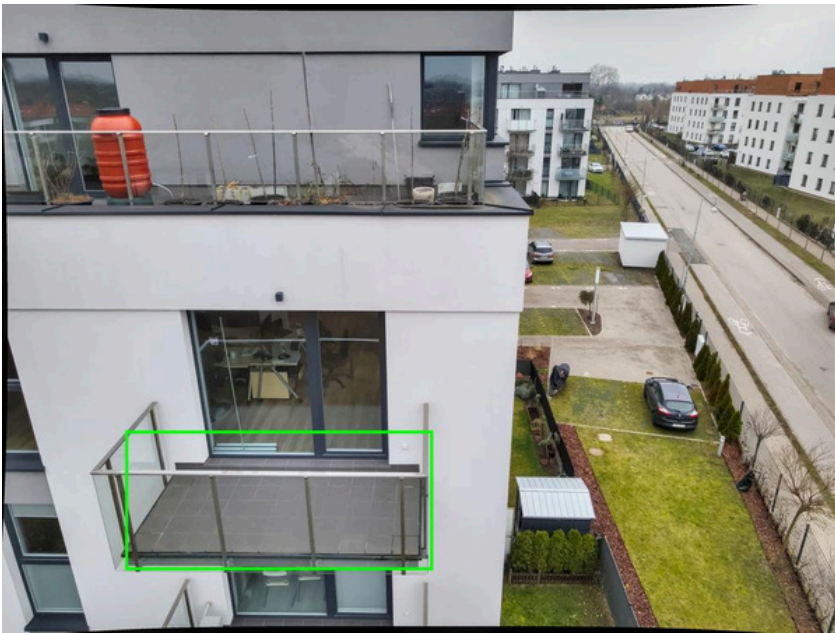
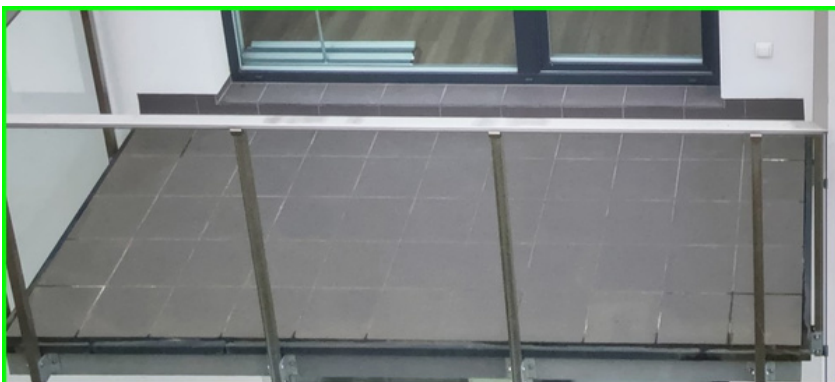
DJI_20251203181936_0325_V.jpg - Wykwity/wilgoć - fugi płytek (Poziom istotności: 1)

Nazwa: Wykwity/wilgoć - fugi płytek

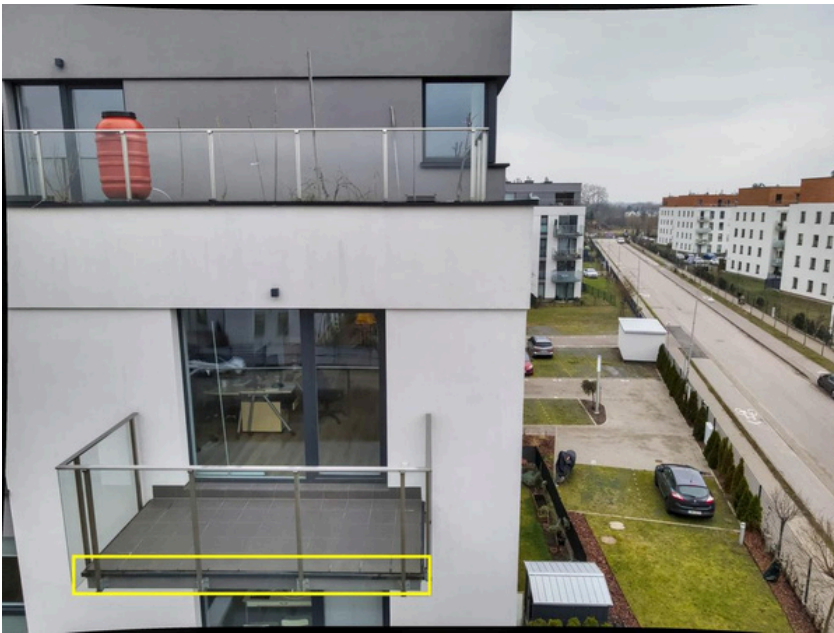
Nazwa: DJI_20251203181938_0326_V.jpg

DJI_20251203181938_0326_V.jpg - Wilgoć - styk płytek z obróbką (Poziom istotności: 3)

Nazwa: Wilgoć - styk płytek z obróbką

Poziom istotności: 3

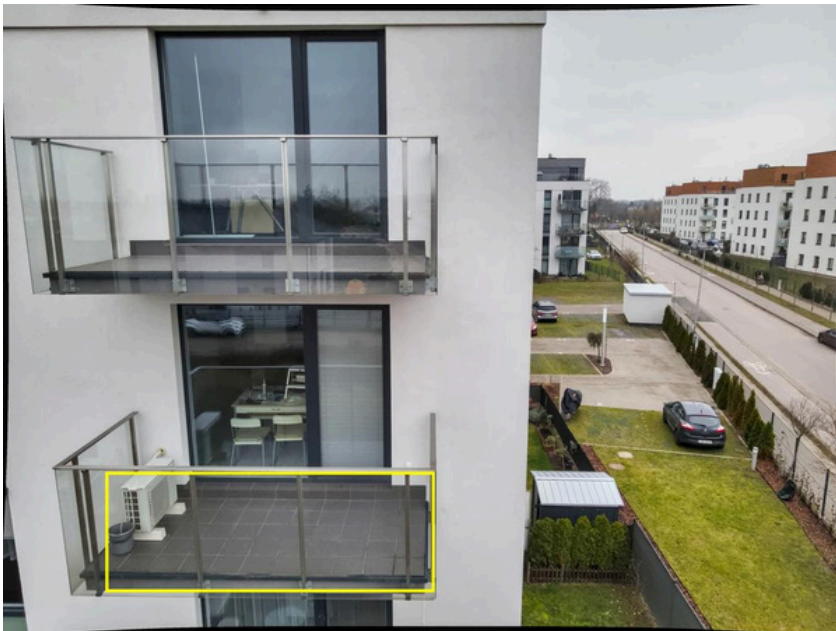
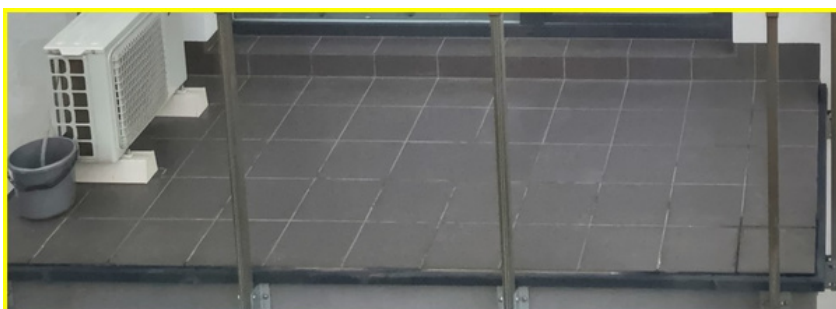
Nazwa: DJI_20251203181942_0328_V.jpg

DJI_20251203181942_0328_V.jpg - Wykwity/wilgoć - fugi płytek (Poziom istotności: 3)

Nazwa: Wykwity/wilgoć - fugi płytek

Poziom istotności: 3

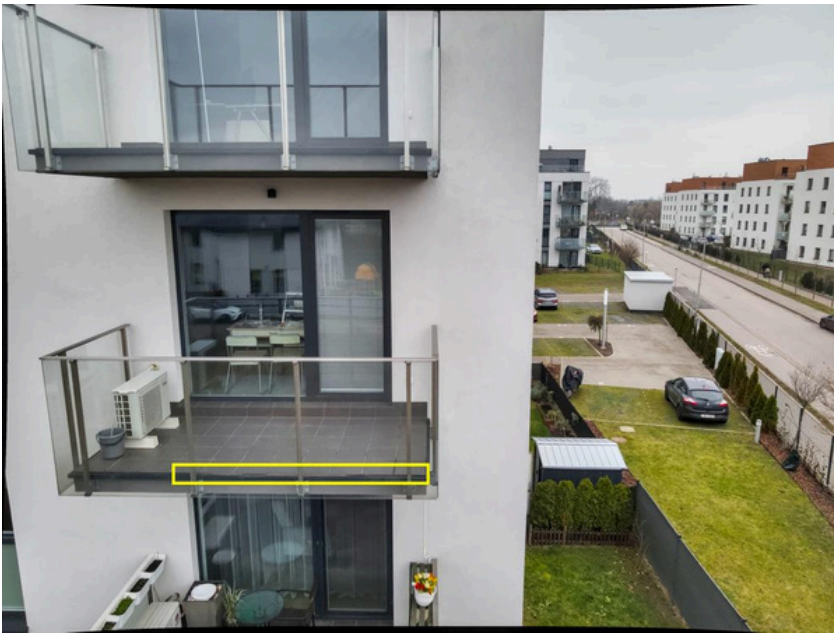
Nazwa: DJI_20251203181944_0329_V.jpg

DJI_20251203181944_0329_V.jpg - Wilgoć - styk płytek z obróbką (Poziom istotności: 3)

Nazwa: Wilgoć - styk płytek z obróbką

Poziom istotności: 3

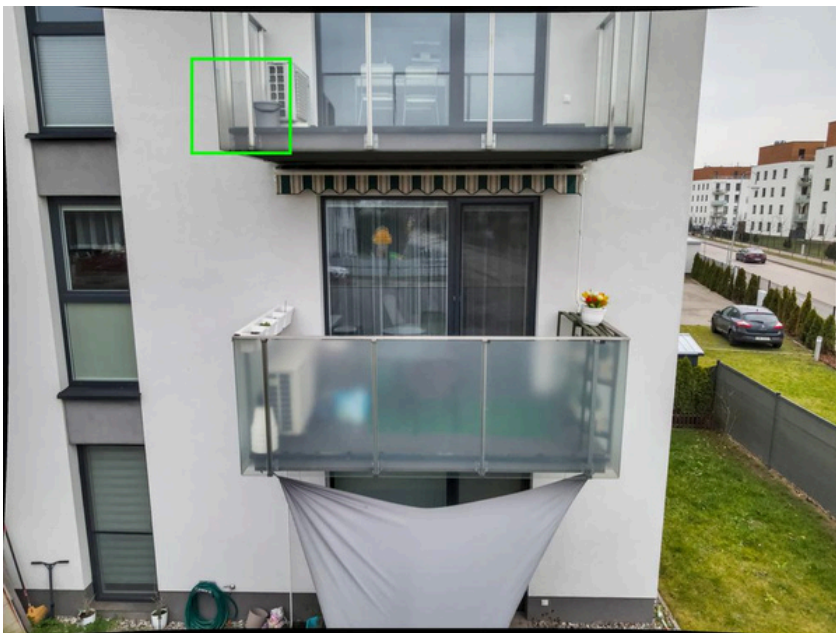
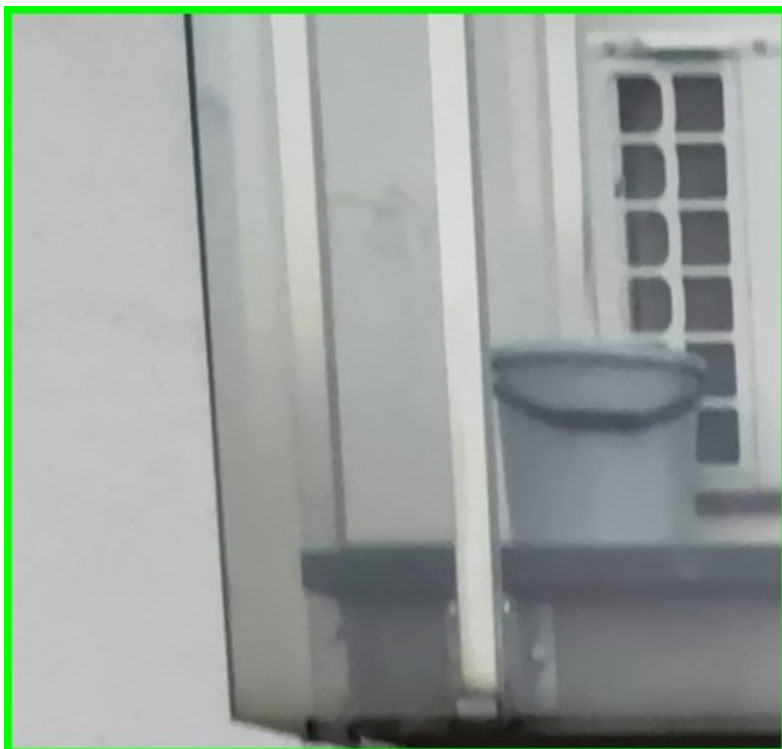
Nazwa: DJI_20251203181958_0336_V.jpg

DJI_20251203181958_0336_V.jpg - Do sprawdzenia (Poziom istotności: 1)

Nazwa: Do sprawdzenia

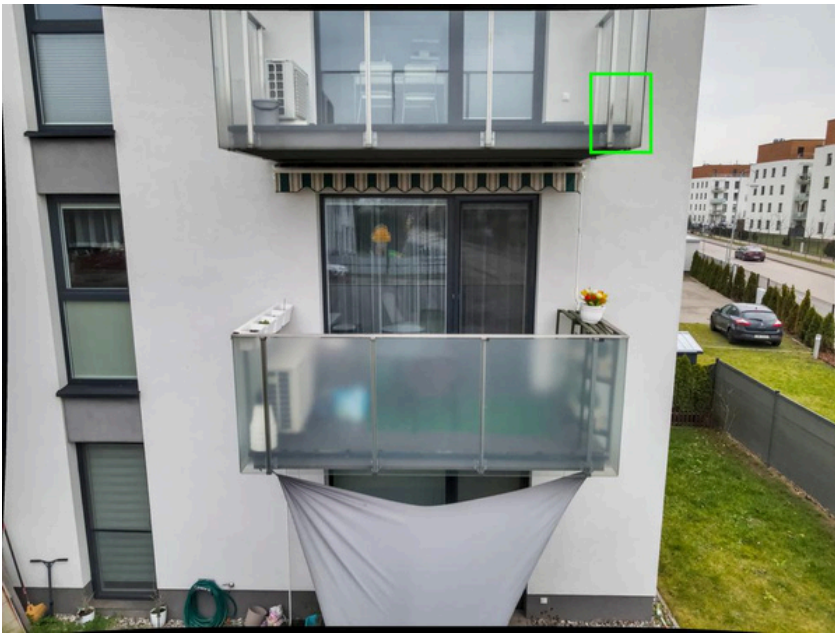
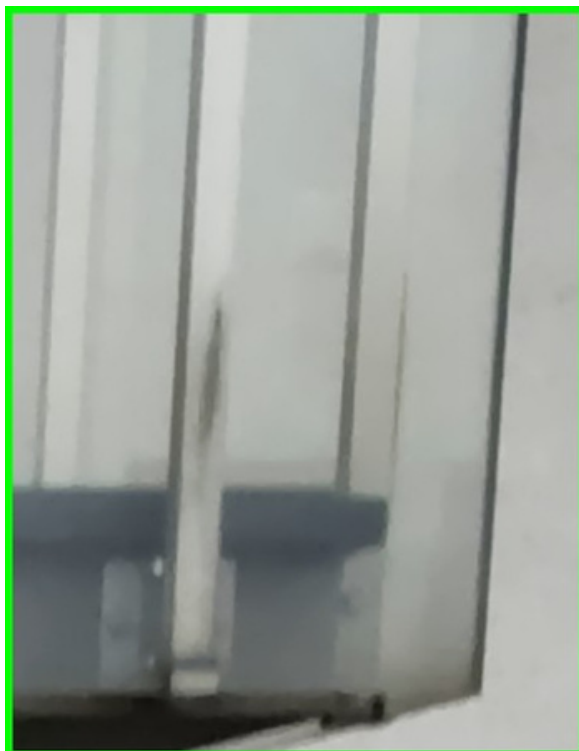
Nazwa: DJI_20251203181958_0336_V.jpg

DJI_20251203181958_0336_V.jpg - Do sprawdzenia (Poziom istotności: 1)

Nazwa: Do sprawdzenia

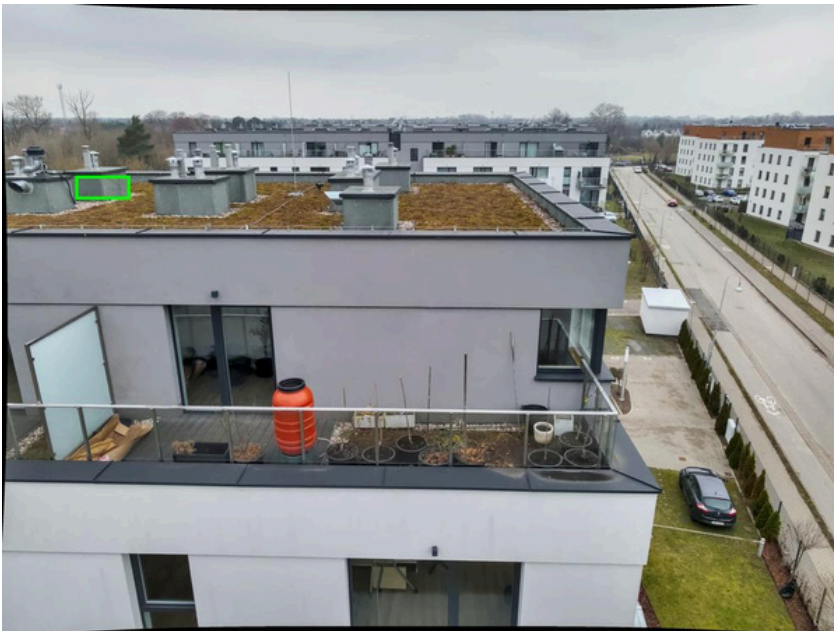
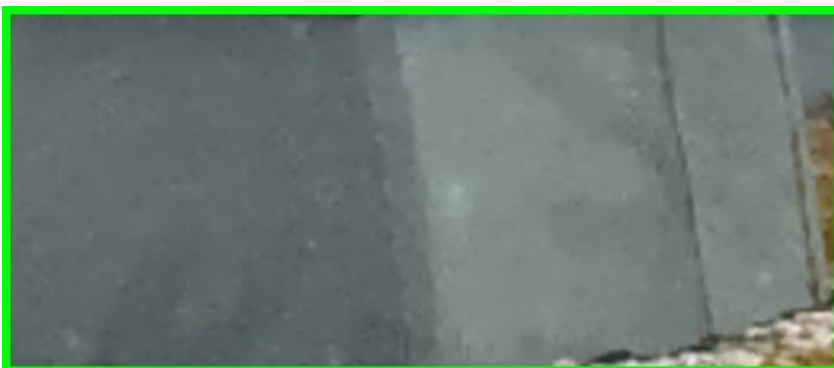
Nazwa: DJI_20251203182010_0342_V.jpg

DJI_20251203182010_0342_V.jpg - Pęcherze - papa (Poziom istotności: 1)

Nazwa: Pęcherze - papa

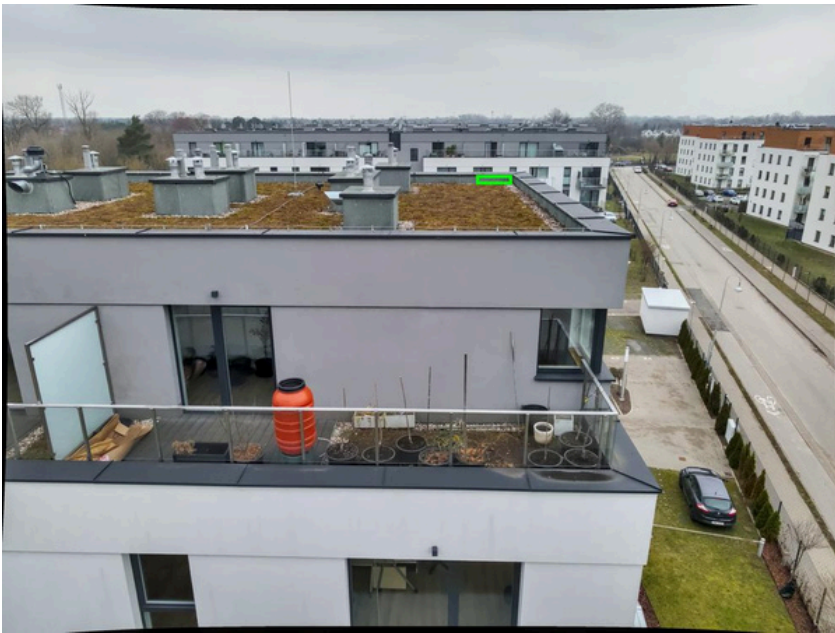
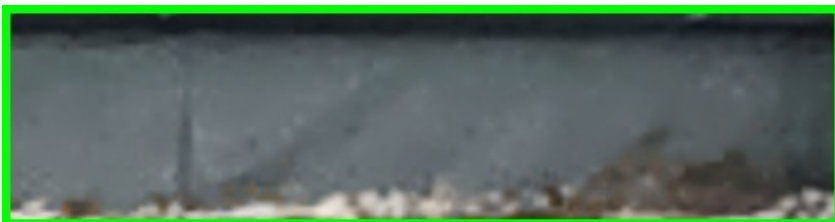
Nazwa: DJI_20251203182010_0342_V.jpg

DJI_20251203182010_0342_V.jpg - Pęcherze - papa (Poziom istotności: 1)

Nazwa: Pęcherze - papa

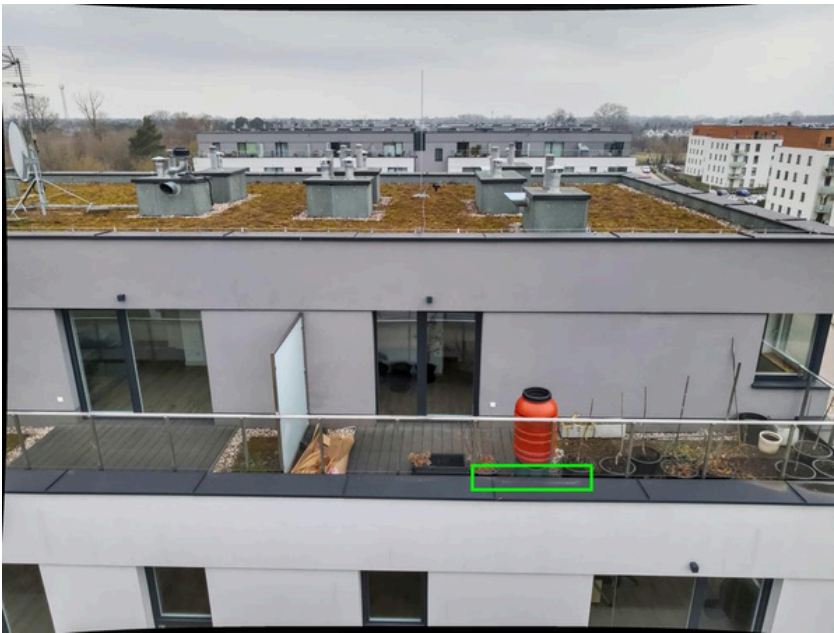
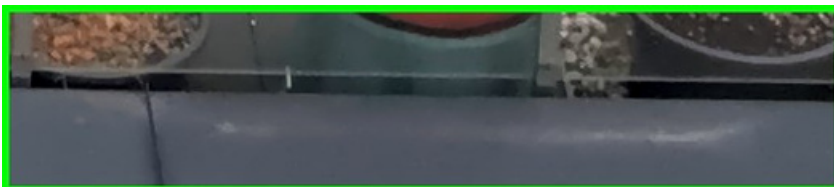
Nazwa: DJI_20251203182018_0346_V.jpg

DJI_20251203182018_0346_V.jpg - Zastoiny wody - obróbki (Poziom istotności: 1)

Nazwa: Zastoiny wody - obróbki

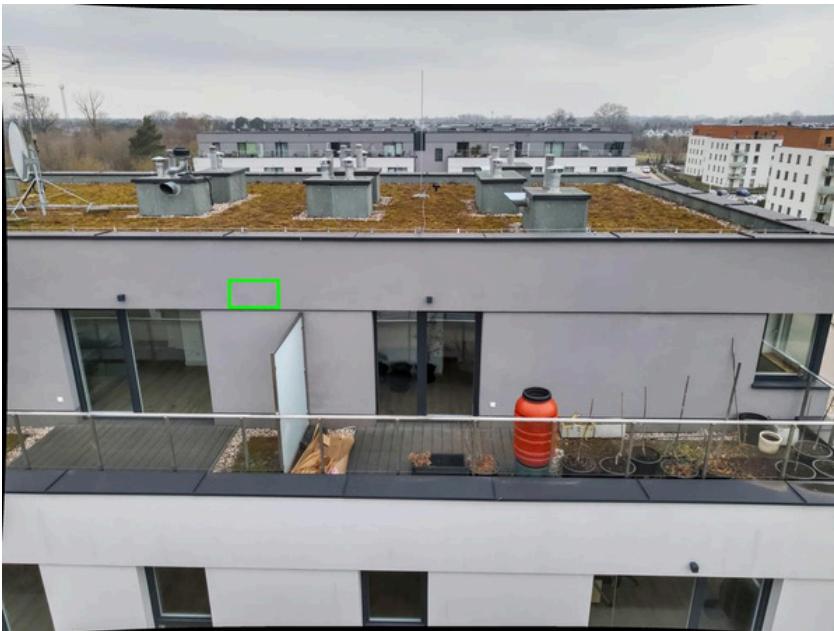
Nazwa: DJI_20251203182018_0346_V.jpg

DJI_20251203182018_0346_V.jpg - Do sprawdzenia (Poziom istotności: 1)

Nazwa: Do sprawdzenia

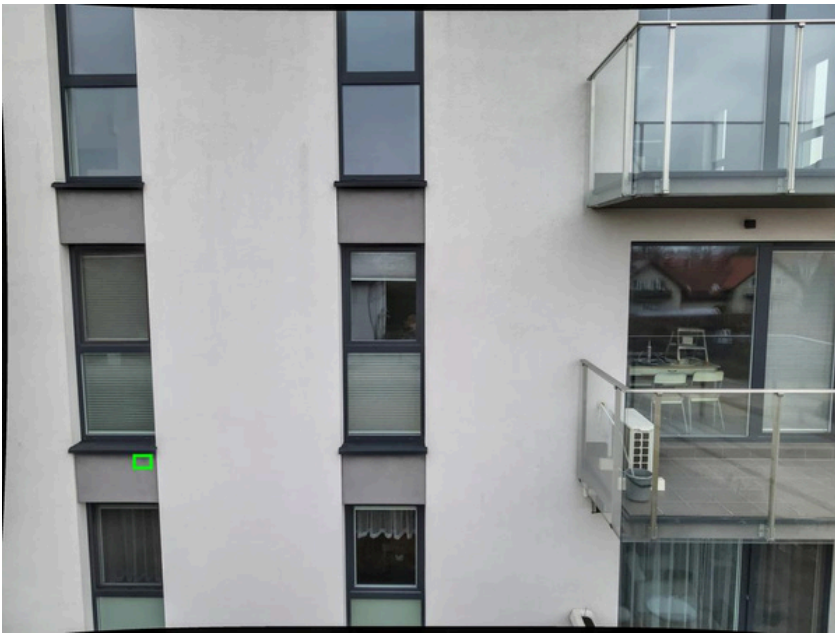
Nazwa: DJI_20251203182036_0355_V.jpg

DJI_20251203182036_0355_V.jpg - Do sprawdzenia (Poziom istotności: 1)

Nazwa: Do sprawdzenia

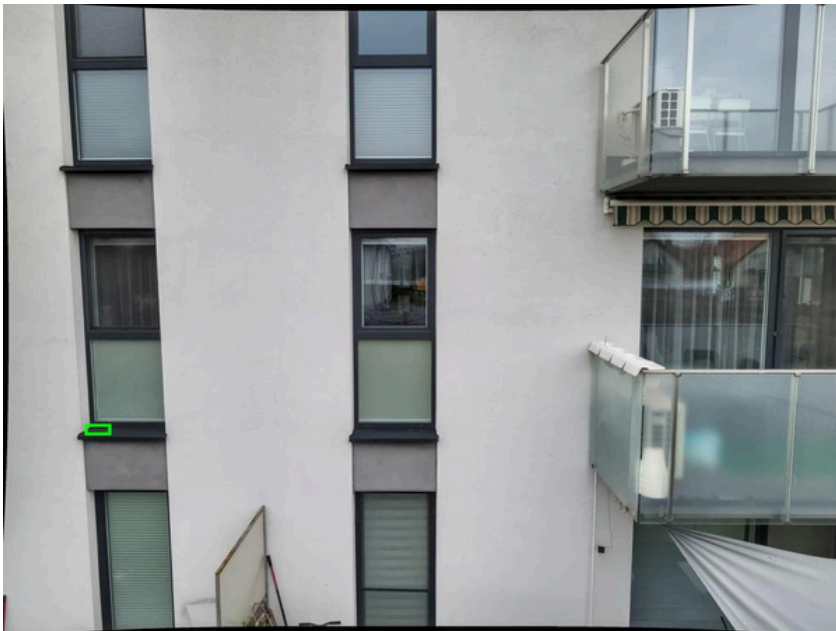
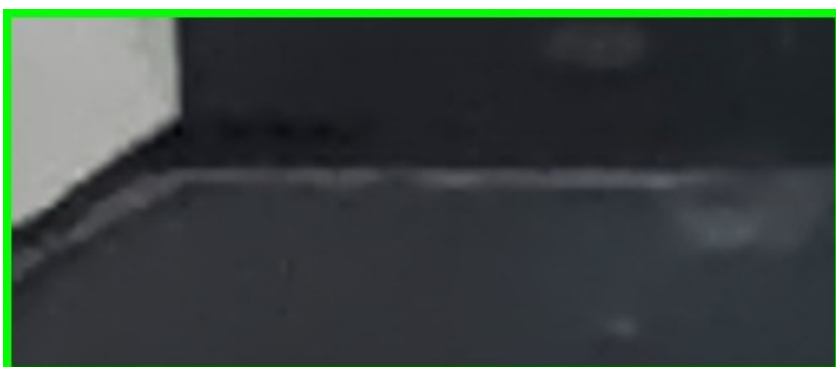
Nazwa: DJI_20251203182044_0359_V.jpg

DJI_20251203182044_0359_V.jpg - Do sprawdzenia (Poziom istotności: 1)

Nazwa: Do sprawdzenia

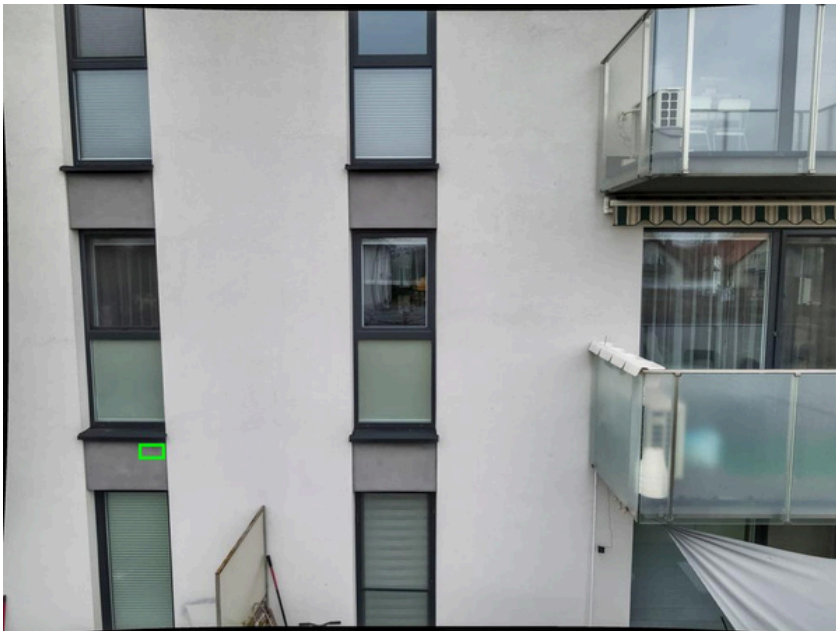
Nazwa: DJI_20251203182044_0359_V.jpg

DJI_20251203182044_0359_V.jpg - Do sprawdzenia (Poziom istotności: 1)

Nazwa: Do sprawdzenia

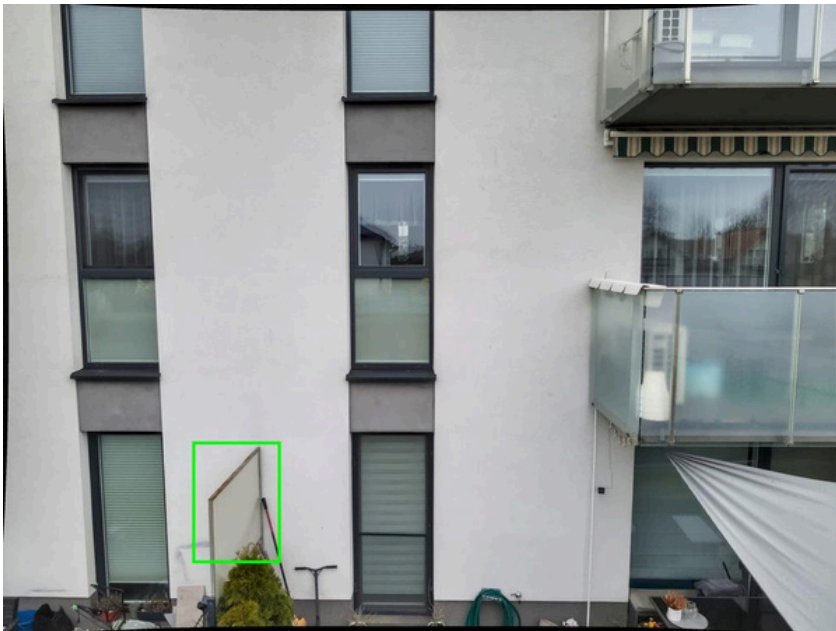
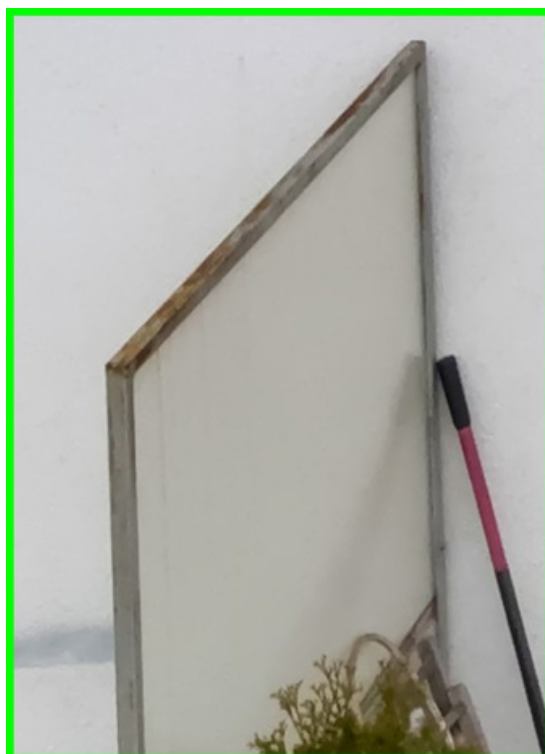
Nazwa: DJI_20251203182046_0360_V.jpg

DJI_20251203182046_0360_V.jpg - Rdza (Poziom istotności: 1)

Nazwa: Rdza

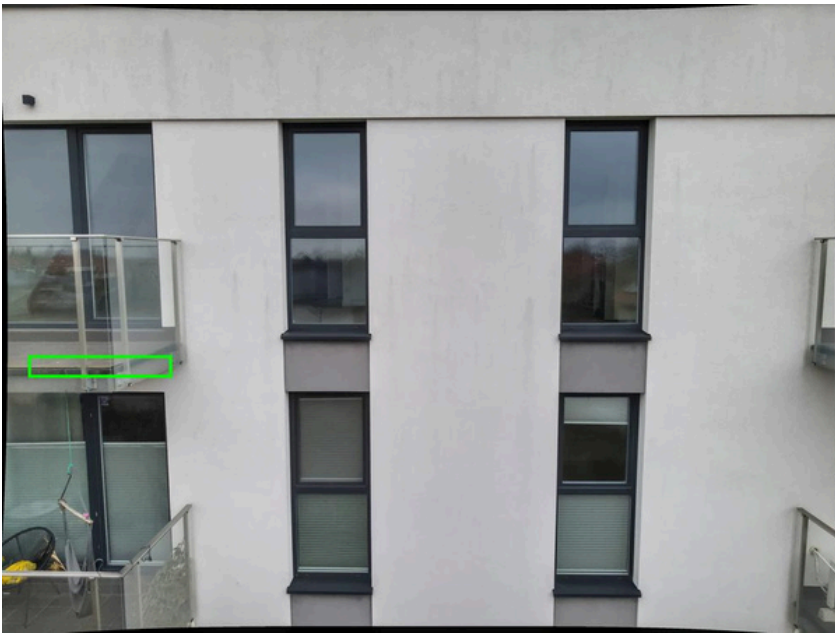
Nazwa: DJI_20251203182114_0374_V.jpg

DJI_20251203182114_0374_V.jpg - Wilgoć - styk płytek z obróbką (Poziom istotności: 1)

Nazwa: Wilgoć - styk płytek z obróbką

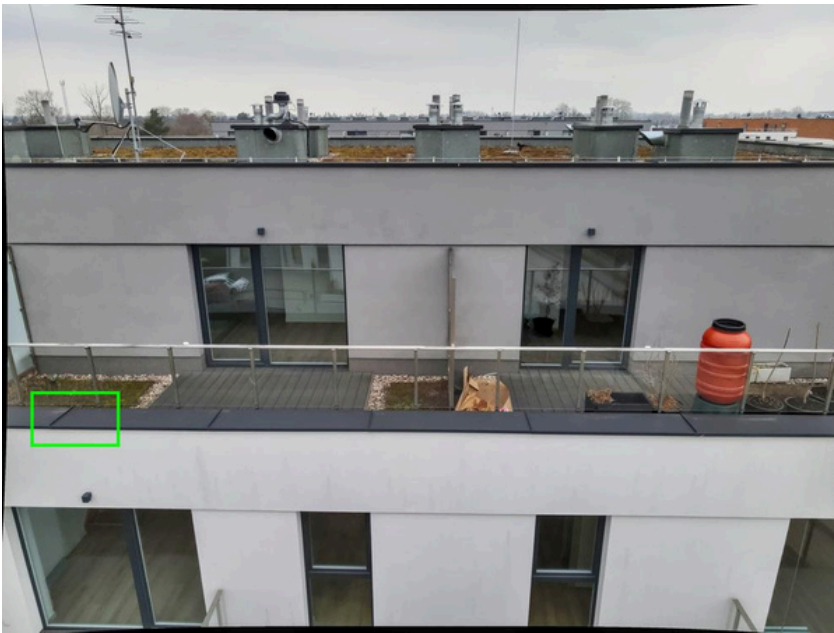
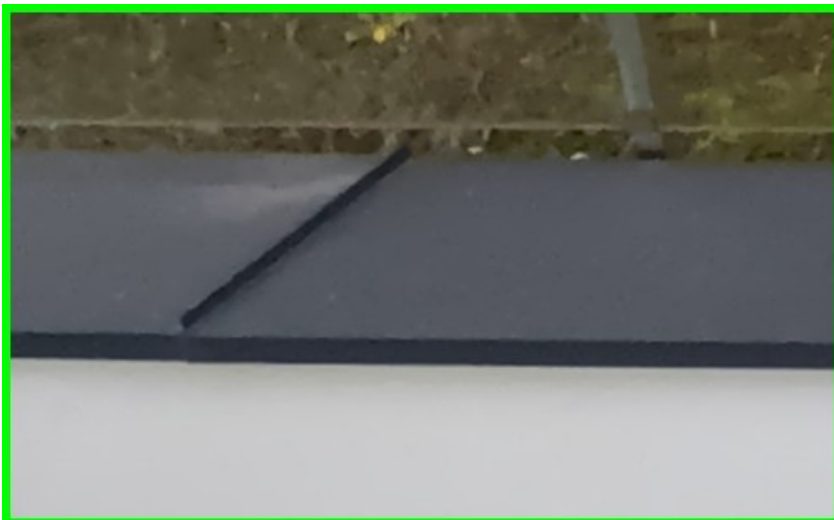
Nazwa: DJI_20251203182124_0379_V.jpg

DJI_20251203182124_0379_V.jpg - Zastoiny wody - obróbki (Poziom istotności: 1)

Nazwa: Zastoiny wody - obróbki

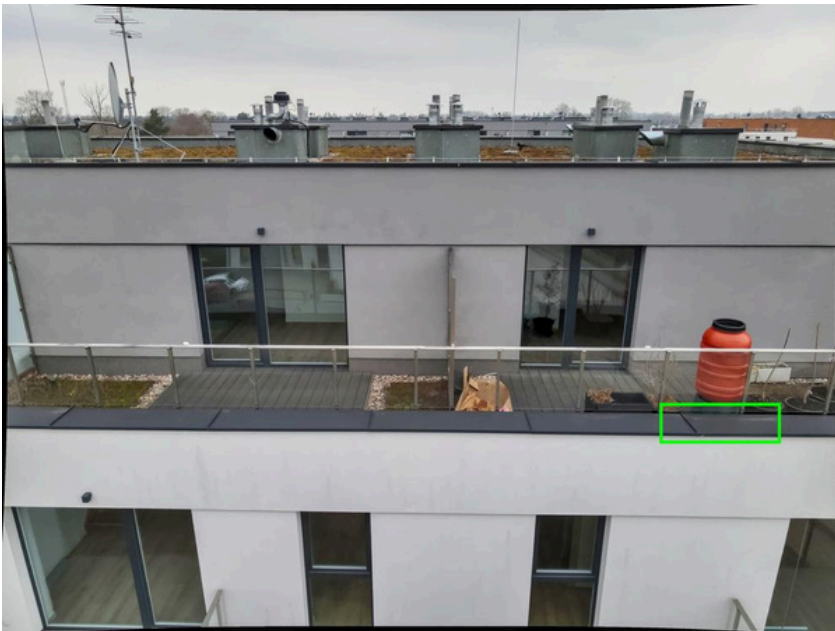
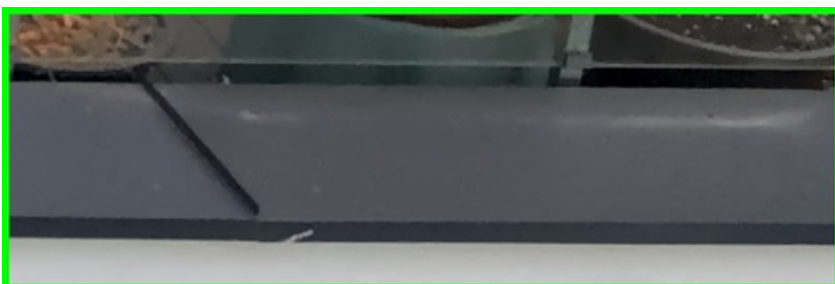
Nazwa: DJI_20251203182124_0379_V.jpg

DJI_20251203182124_0379_V.jpg - Zastoiny wody - obróbki (Poziom istotności: 1)

Nazwa: Zastoiny wody - obróbki

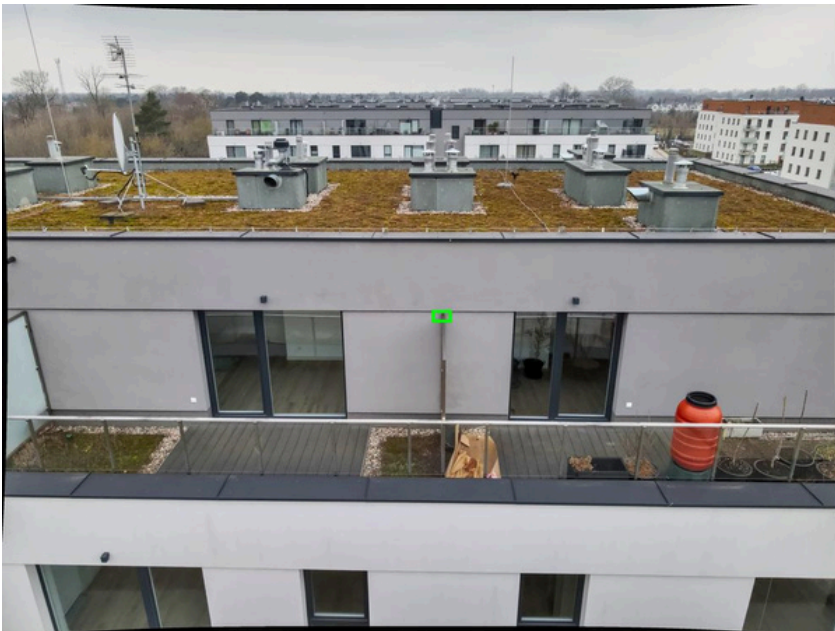
Nazwa: DJI_20251203182126_0380_V.jpg

DJI_20251203182126_0380_V.jpg - Do sprawdzenia (Poziom istotności: 1)

Nazwa: Do sprawdzenia

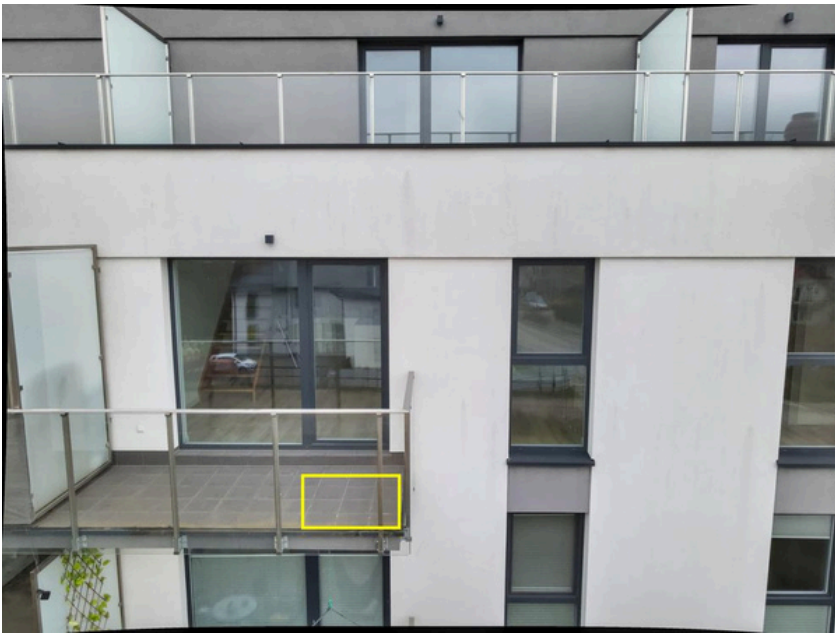
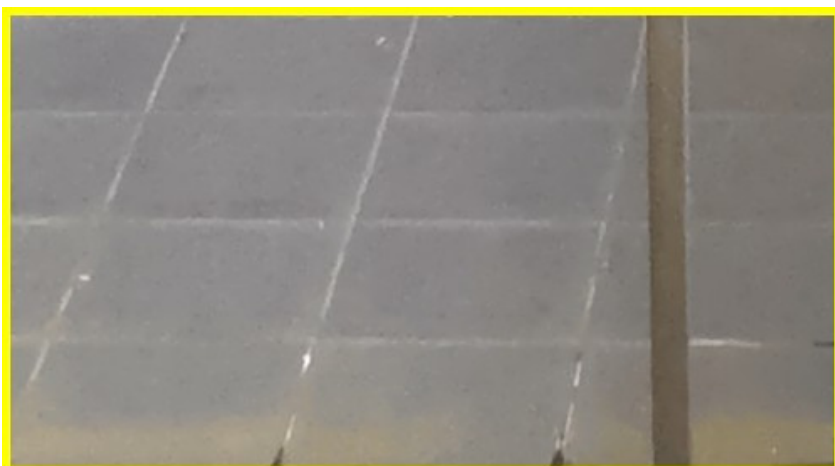
Nazwa: DJI_20251203182144_0389_V.jpg

DJI_20251203182144_0389_V.jpg - Wykwity/wilgoć - fugi płytek (Poziom istotności: 3)

Nazwa: Wykwity/wilgoć - fugi płytek

Poziom istotności: 3

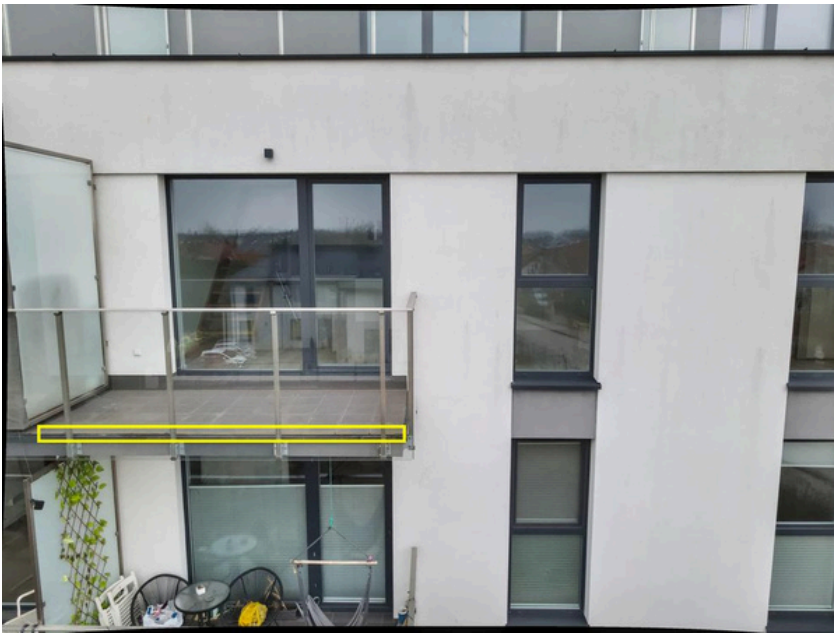
Nazwa: DJI_20251203182146_0390_V.jpg

DJI_20251203182146_0390_V.jpg - Wilgoć - styk płytek z obróbką (Poziom istotności: 3)

Nazwa: Wilgoć - styk płytek z obróbką

Poziom istotności: 3
