Raport Inspekcyjny

Raport_stanu_techicznego_RGB [REDACTED]

Nazwa projektu: 03.12.2025

Data projektu: 03-12-2025

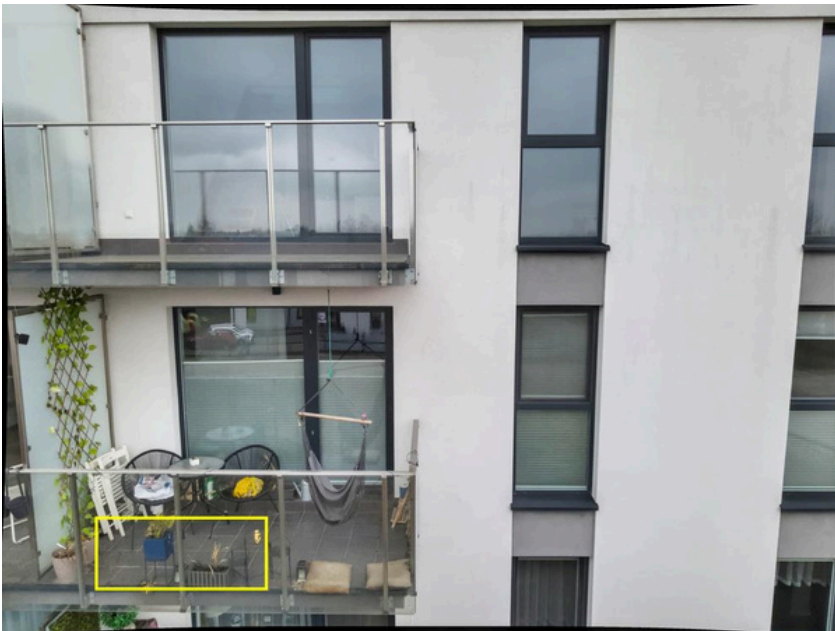
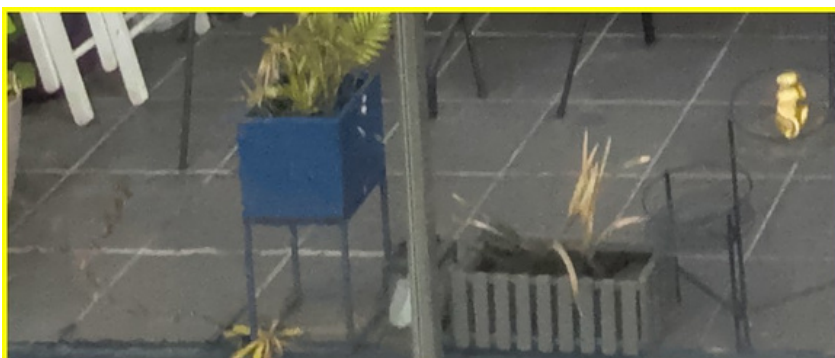
Nazwa: DJI_20251203182148_0391_V.jpg

DJI_20251203182148_0391_V.jpg - Wykwity/wilgoć - fugi płytek (Poziom istotności: 3)

Nazwa: Wykwity/wilgoć - fugi płytek

Poziom istotności: 3

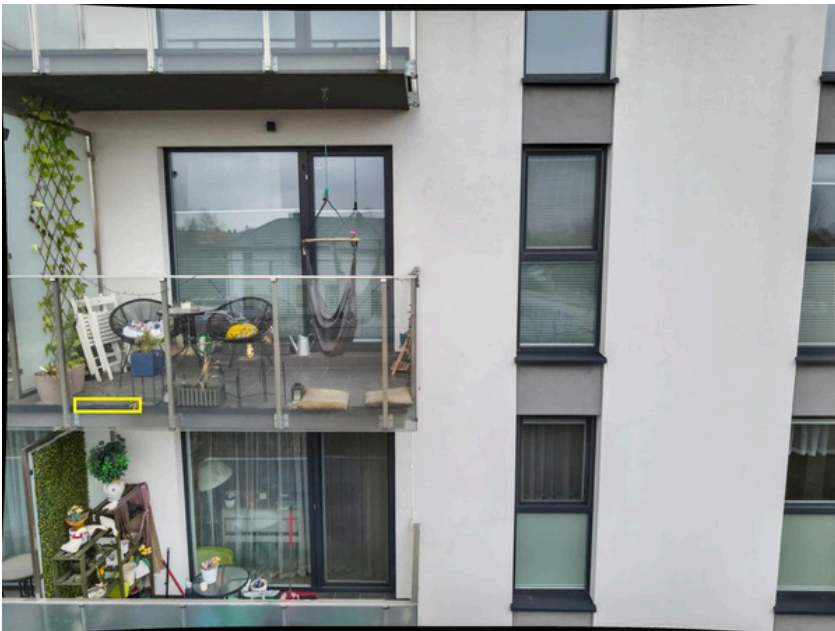
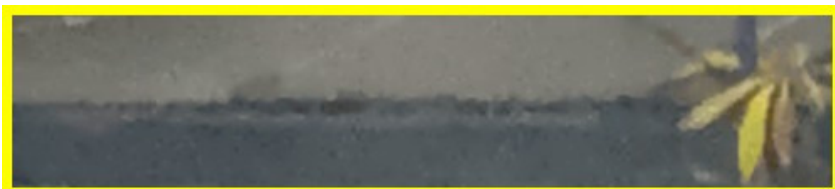
Nazwa: DJI_20251203182150_0392_V.jpg

DJI_20251203182150_0392_V.jpg - Wilgoć - styk płytek z obróbką (Poziom istotności: 3)

Nazwa: Wilgoć - styk płytek z obróbką

Poziom istotności: 3

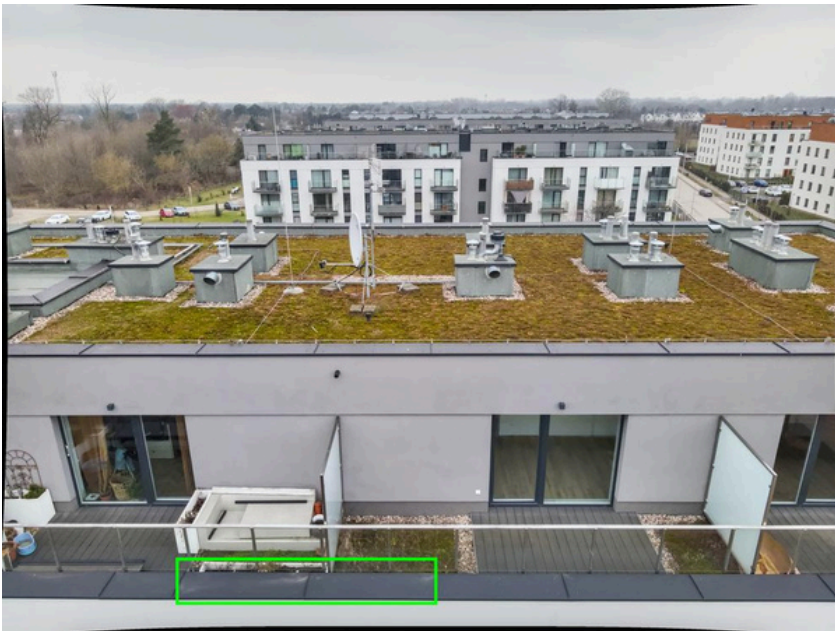
Nazwa: DJI_20251203182228_0411_V.jpg

DJI_20251203182228_0411_V.jpg - Zastoiny wody - obróbki (Poziom istotności: 1)

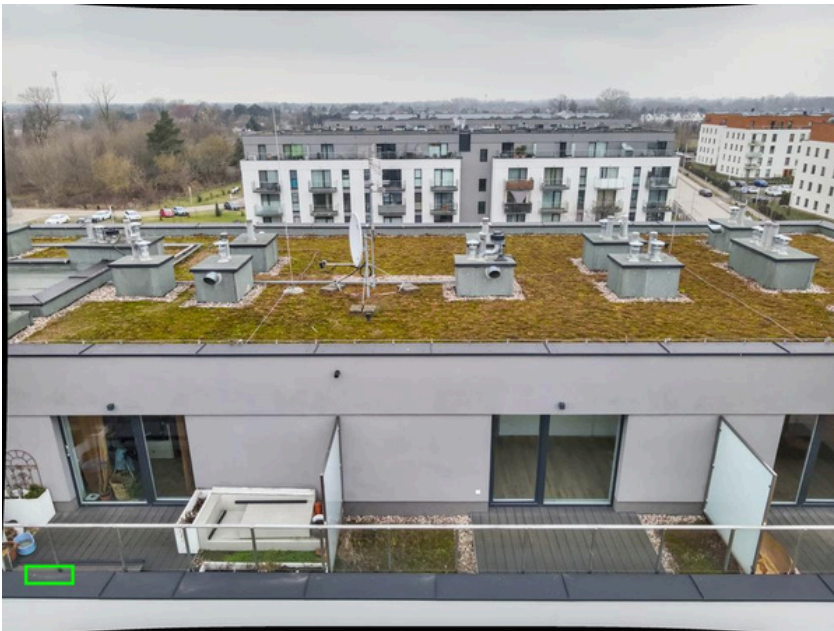
Nazwa: DJI_20251203182228_0411_V.jpg

DJI_20251203182228_0411_V.jpg - Zastoiny wody - obróbki (Poziom istotności: 1)

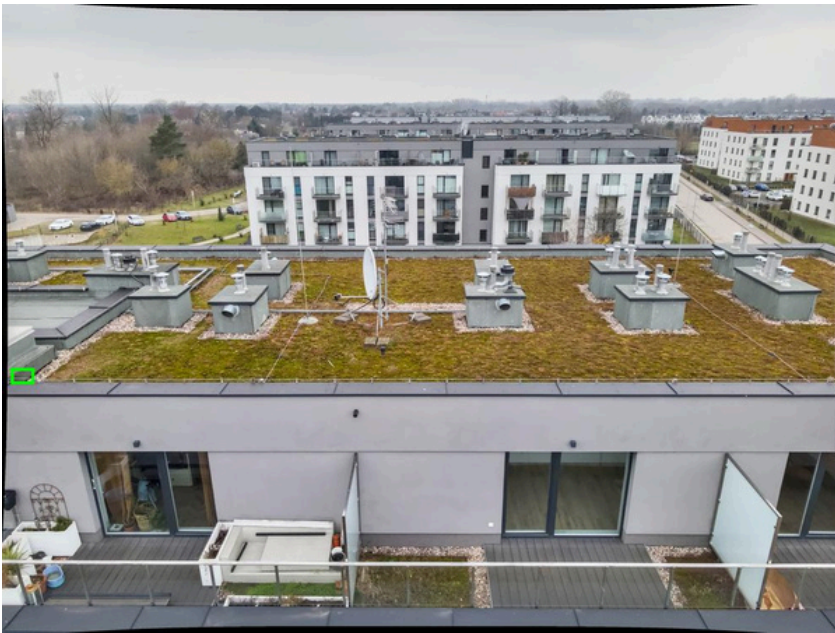
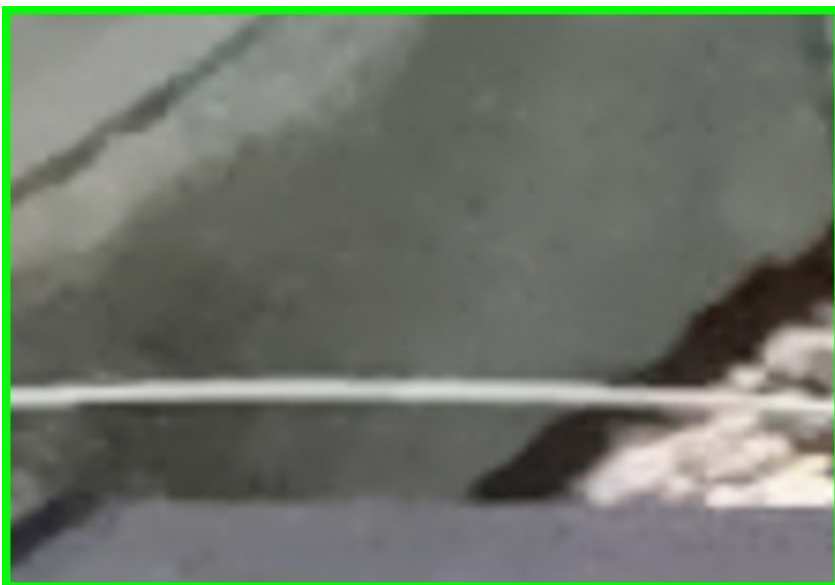
DJI_20251203182230_0412_V.jpg - Do sprawdzenia (Poziom istotności: 1)

Nazwa: Do sprawdzenia

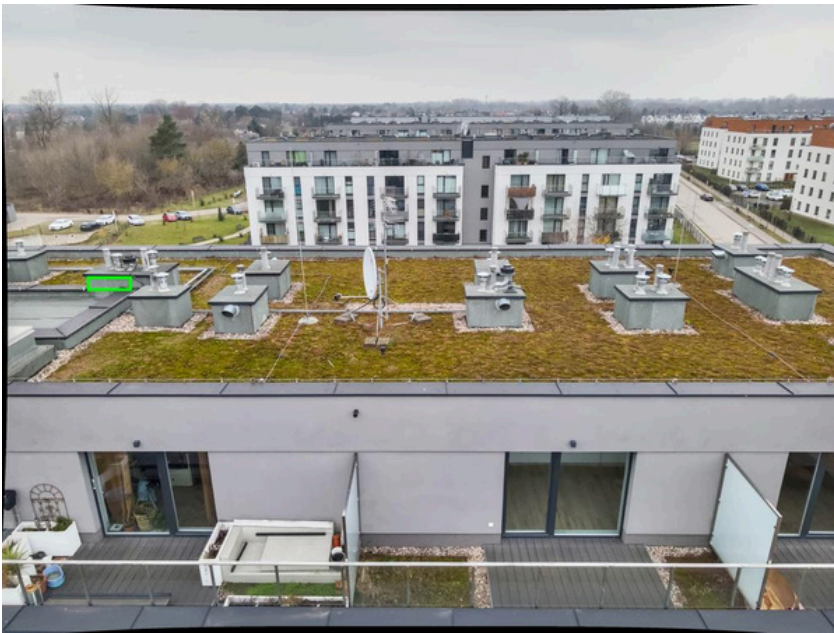
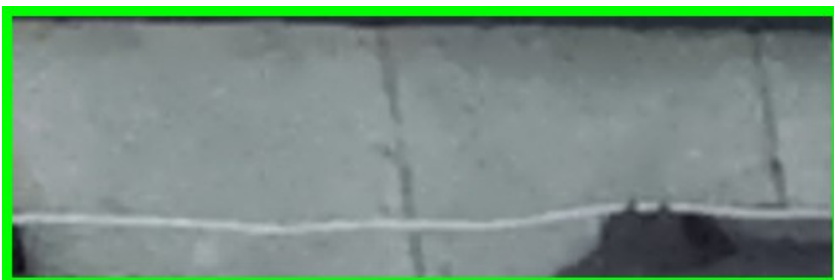
DJI_20251203182230_0412_V.jpg - Do sprawdzenia (Poziom istotności: 1)

Nazwa: Do sprawdzenia

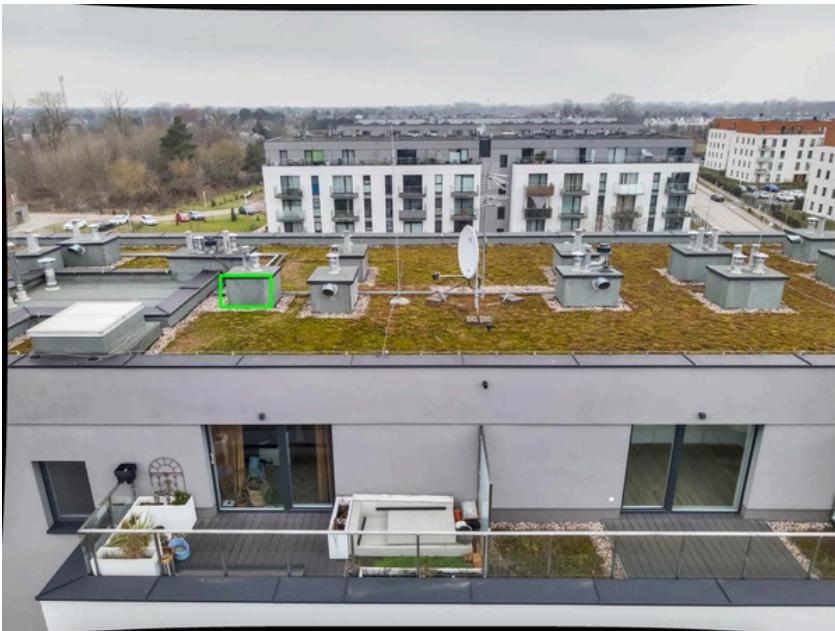
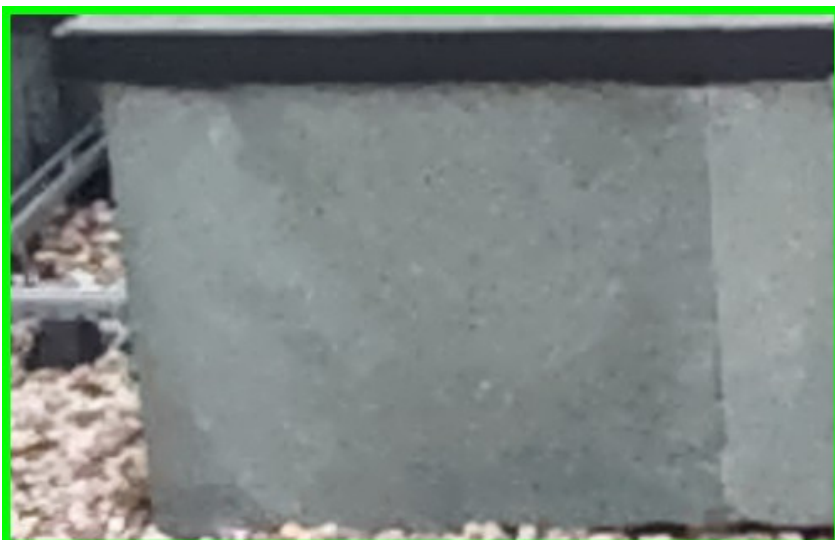
DJI_20251203182234_0414_V.jpg - Pęcherze - papa (Poziom istotności: 1)

Nazwa: Pęcherze - papa

Opis: papa

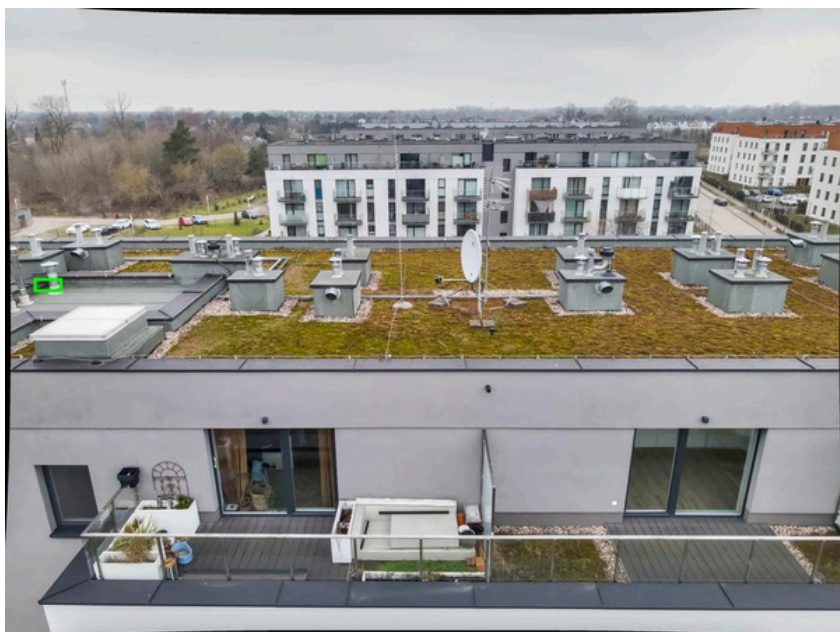
DJI_20251203182234_0414_V.jpg - Do sprawdzenia (Poziom istotności: 1)

Nazwa: Do sprawdzenia

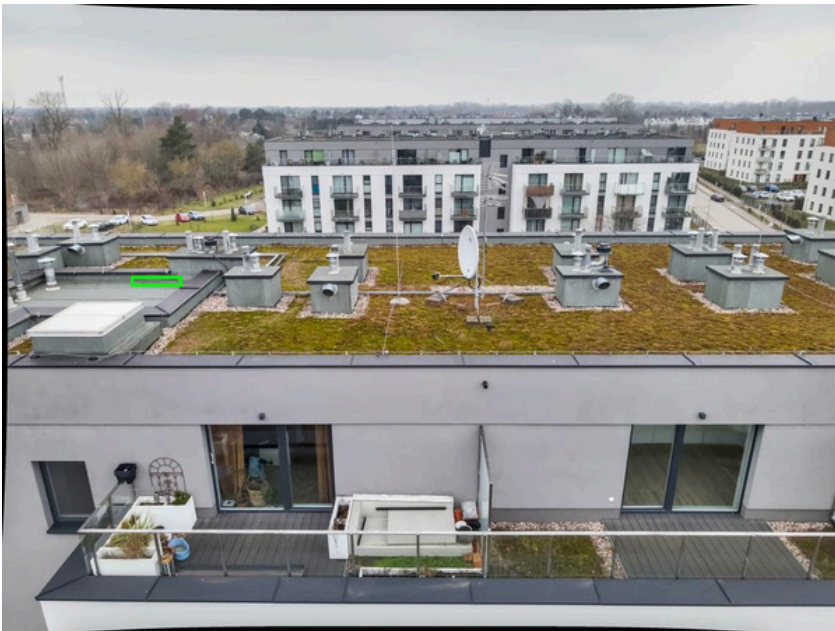
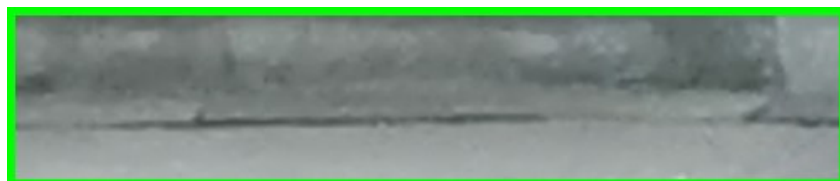
DJI_20251203182234_0414_V.jpg - Do sprawdzenia (Poziom istotności: 1)

Nazwa: Do sprawdzenia

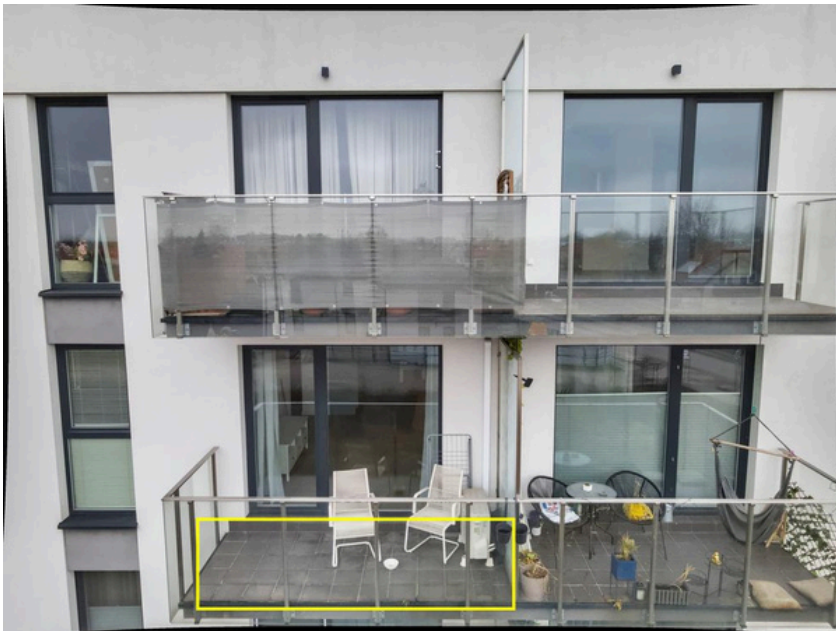
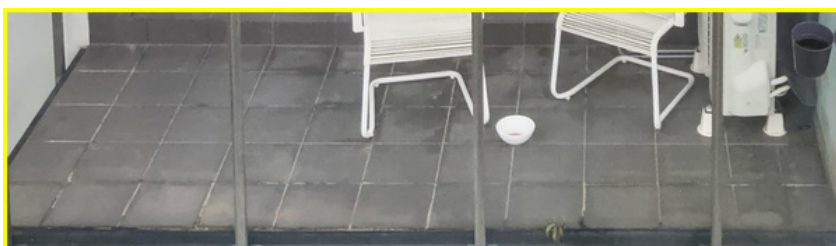
DJI_20251203182254_0424_V.jpg - Wykwity/wilgoć - fugi płytek (Poziom istotności: 3)

Nazwa: Wykwity/wilgoć - fugi płytek

Poziom istotności: 3

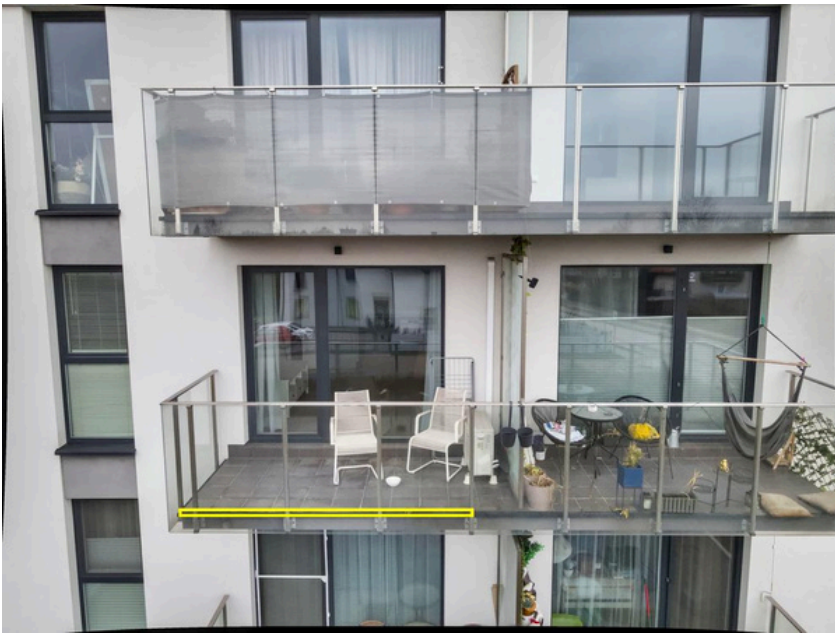
DJI_20251203182256_0425_V.jpg - Wilgoć - styk płytek z obróbką (Poziom istotności: 3)

Nazwa: Wilgoć - styk płytek z obróbką

Poziom istotności: 3

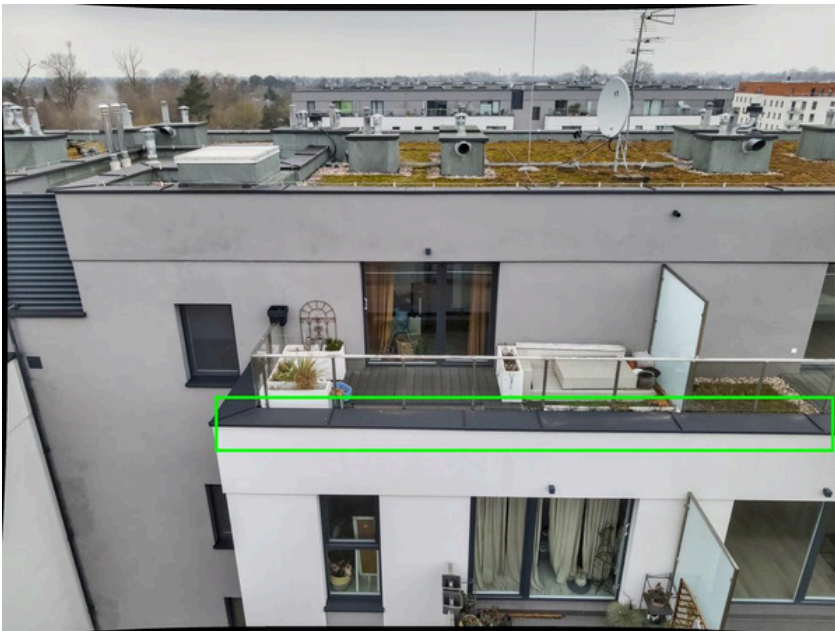
DJI_20251203182338_0446_V.jpg - Zastoiny wody - obróbki (Poziom istotności: 1)

Nazwa: Zastoiny wody - obróbki

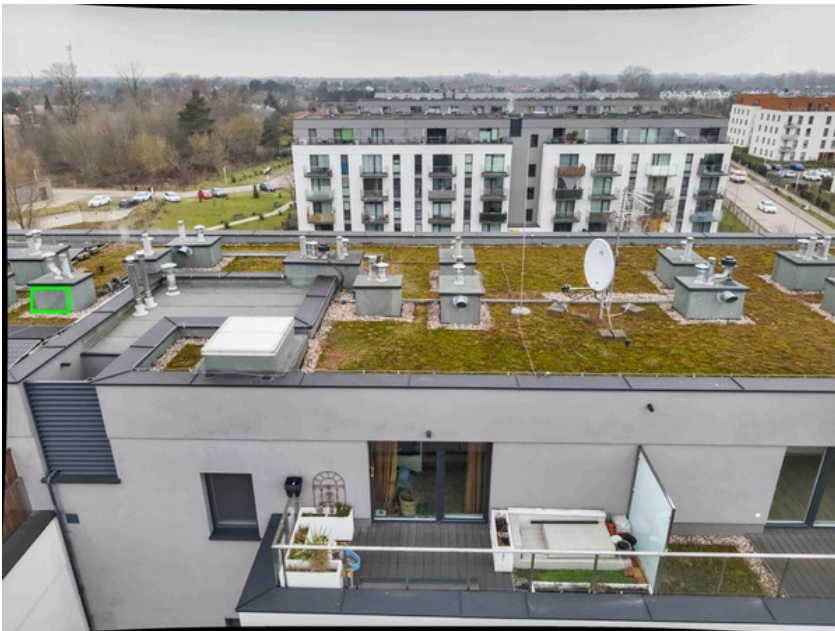
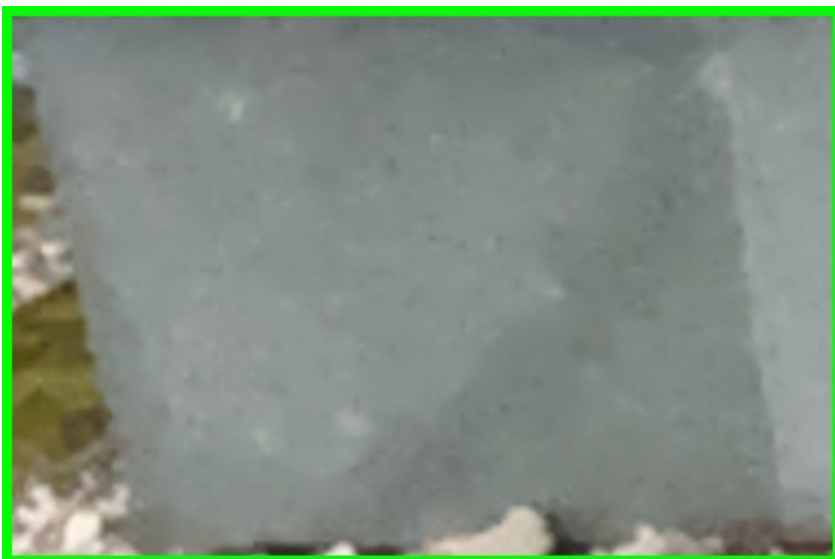
DJI_20251203182342_0448_V.jpg - Pęcherze - papa (Poziom istotności: 1)

Nazwa: Pęcherze - papa

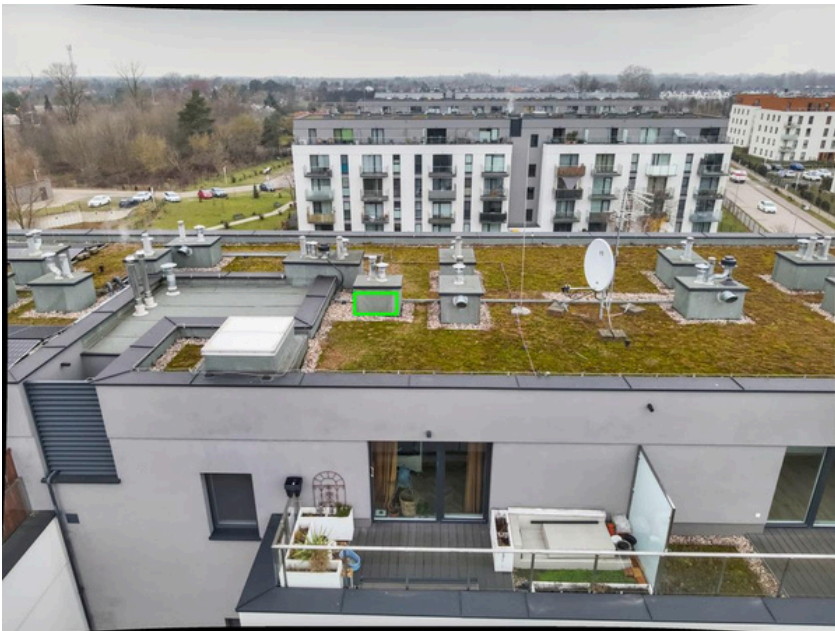
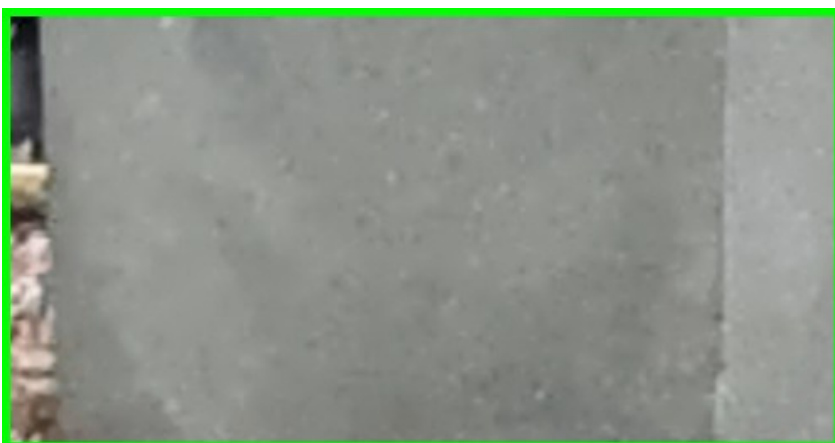
DJI_20251203182342_0448_V.jpg - Pęcherze - papa (Poziom istotności: 1)

Nazwa: Pęcherze - papa

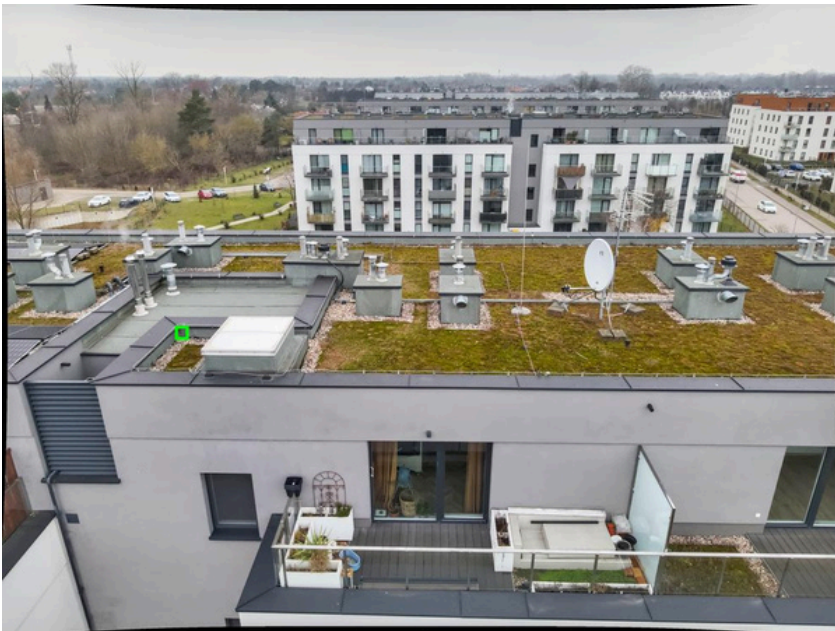
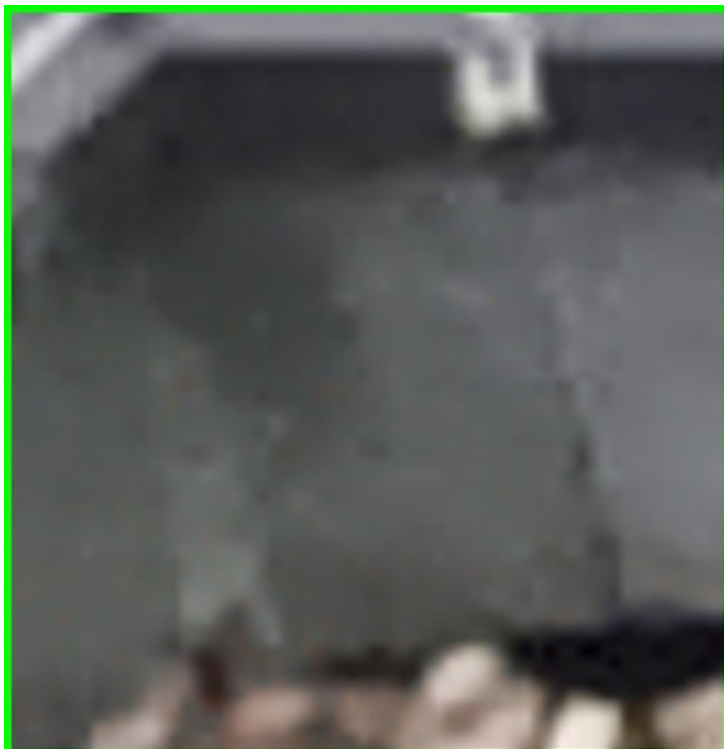
DJI_20251203182342_0448_V.jpg - Do sprawdzenia (Poziom istotności: 1)

Nazwa: Do sprawdzenia

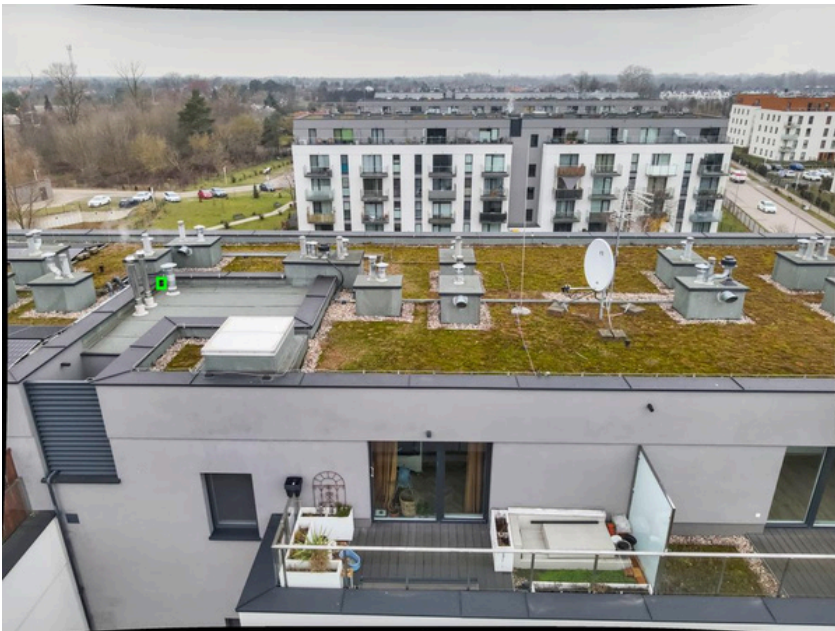
DJI_20251203182342_0448_V.jpg - Do sprawdzenia (Poziom istotności: 1)

Nazwa: Do sprawdzenia

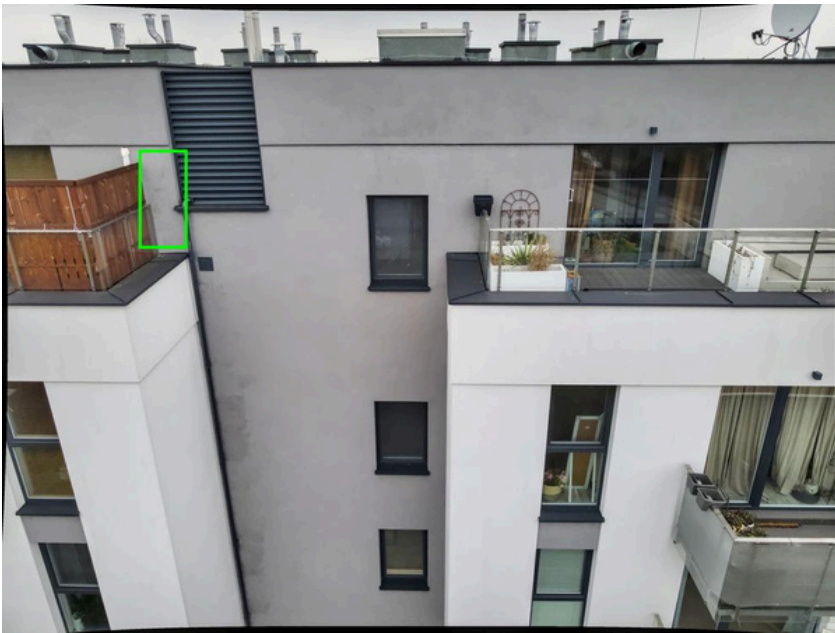
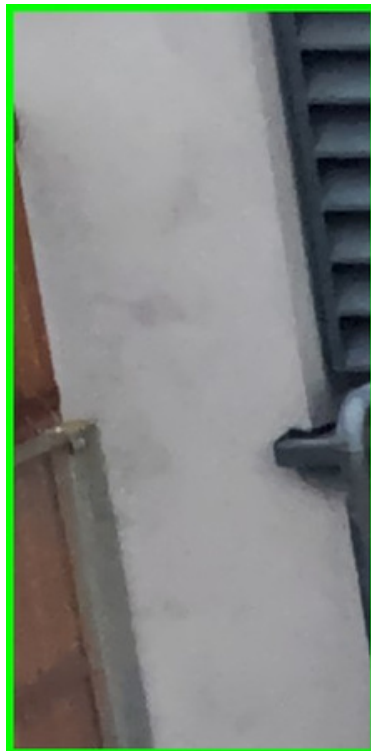
DJI_20251203182400_0457_V.jpg - Inne (Poziom istotności: 1)

Nazwa: Inne

Opis: Cienie

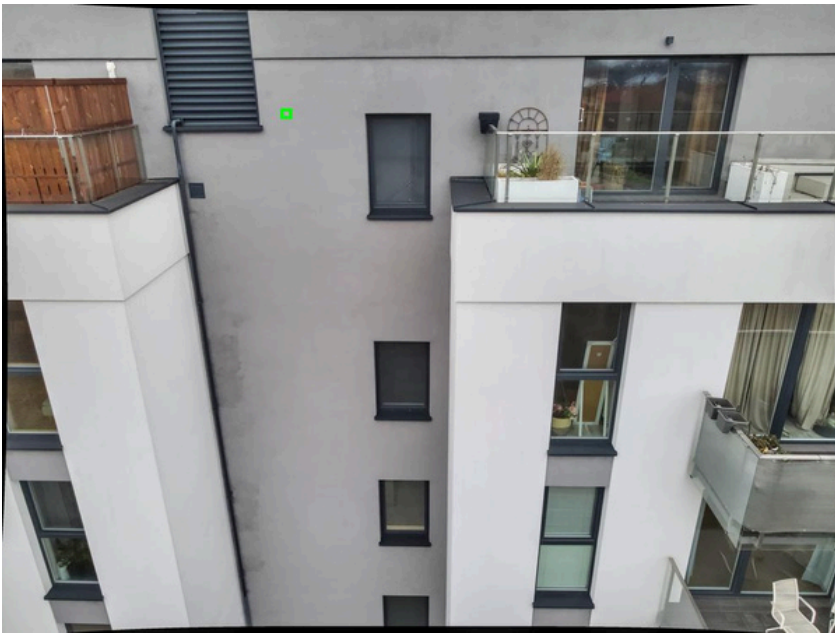
DJI_20251203182402_0458_V.jpg - Do sprawdzenia (Poziom istotności: 1)

Nazwa: Do sprawdzenia

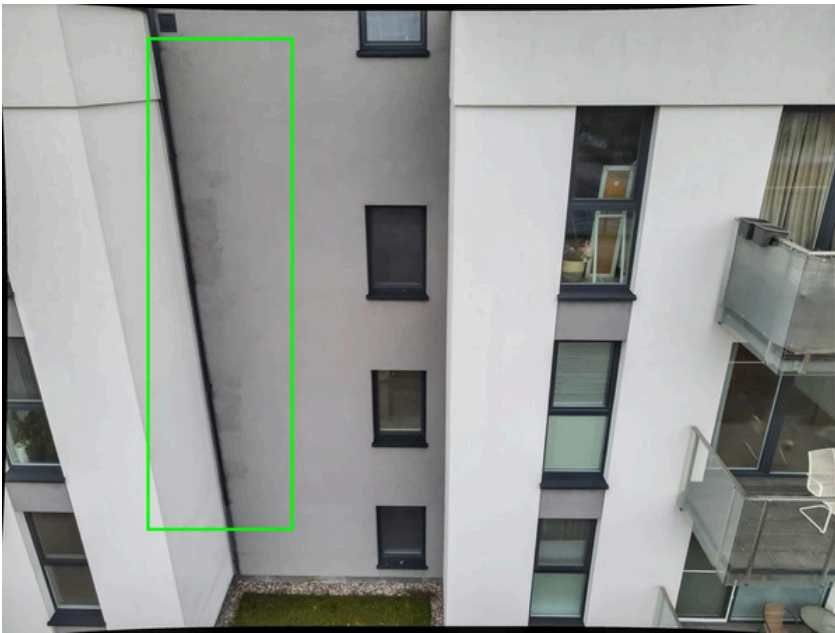
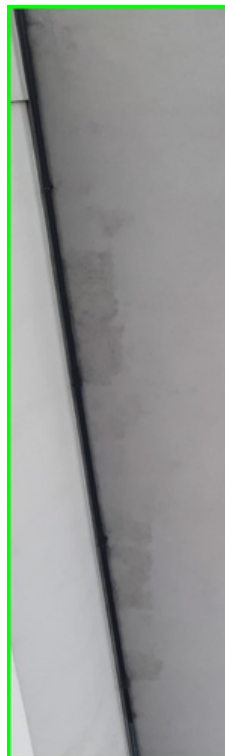
DJI_20251203182406_0460_V.jpg - Inne (Poziom istotności: 1)

Nazwa: Inne

Opis: Cienie

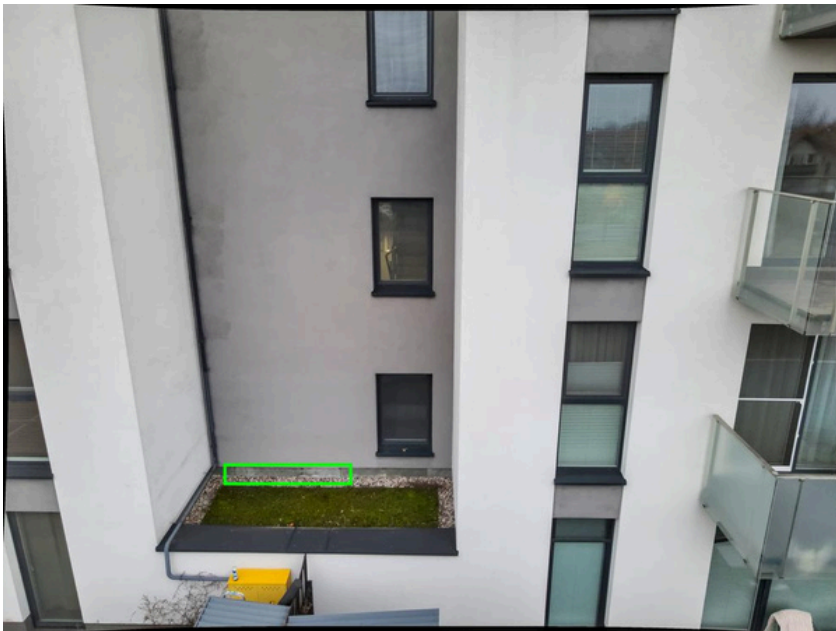
DJI_20251203182412_0463_V.jpg - Do sprawdzenia (Poziom istotności: 1)

Nazwa: Do sprawdzenia

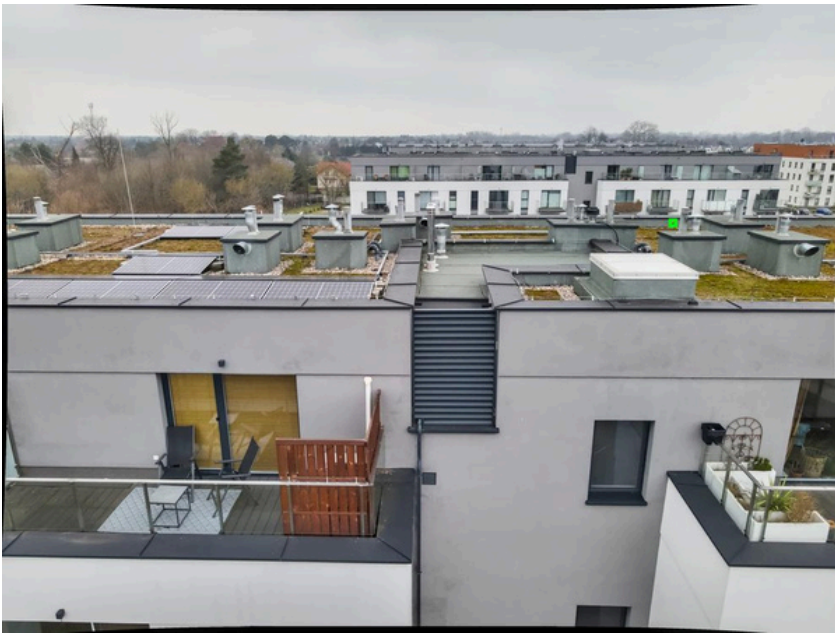
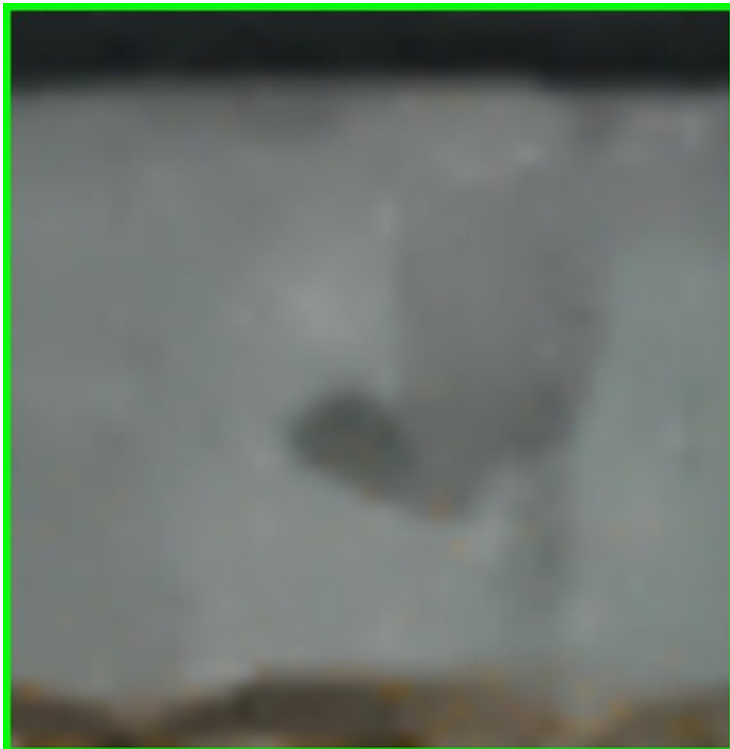
DJI_20251203182452_0483_V.jpg - Do sprawdzenia (Poziom istotności: 1)

Nazwa: Do sprawdzenia

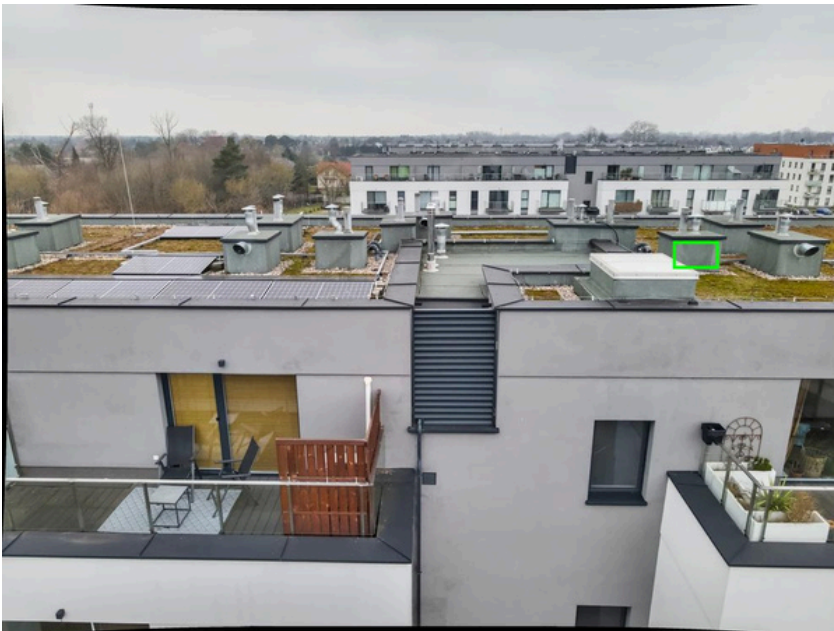
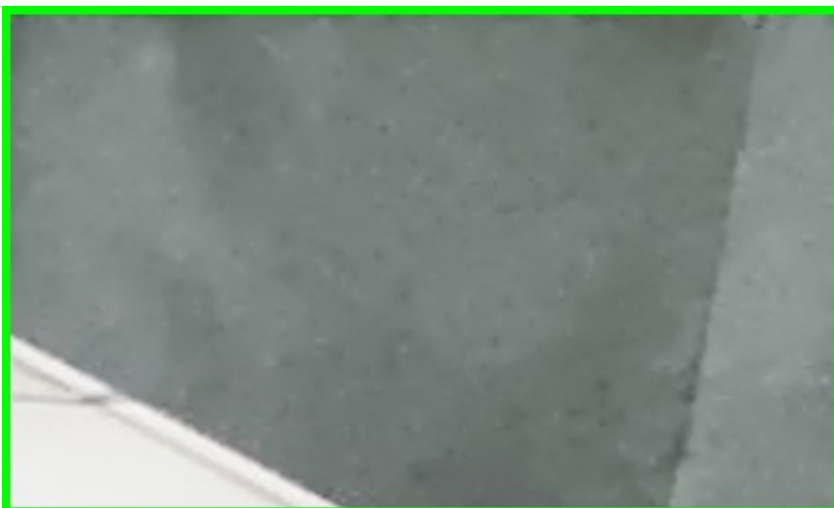
DJI_20251203182452_0483_V.jpg - Pęcherze - papa (Poziom istotności: 1)

Nazwa: Pęcherze - papa

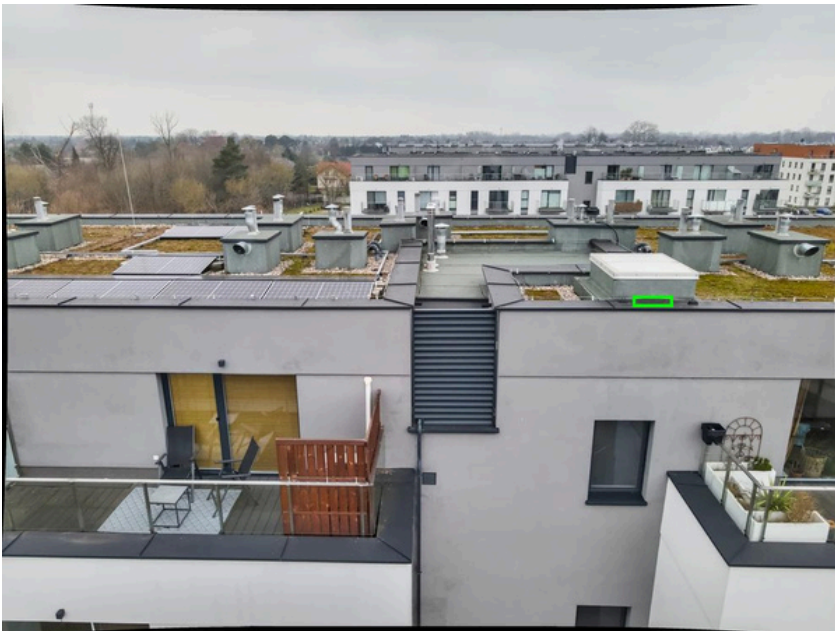
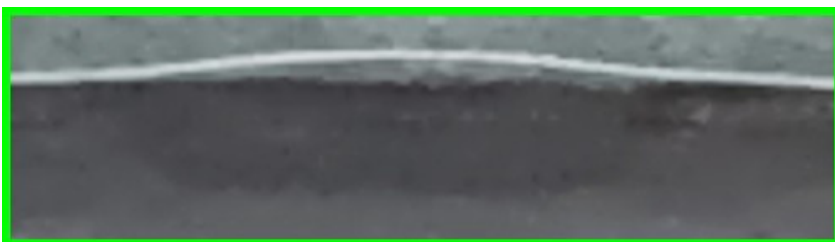
DJI_20251203182452_0483_V.jpg - Do sprawdzenia (Poziom istotności: 1)

Nazwa: Do sprawdzenia

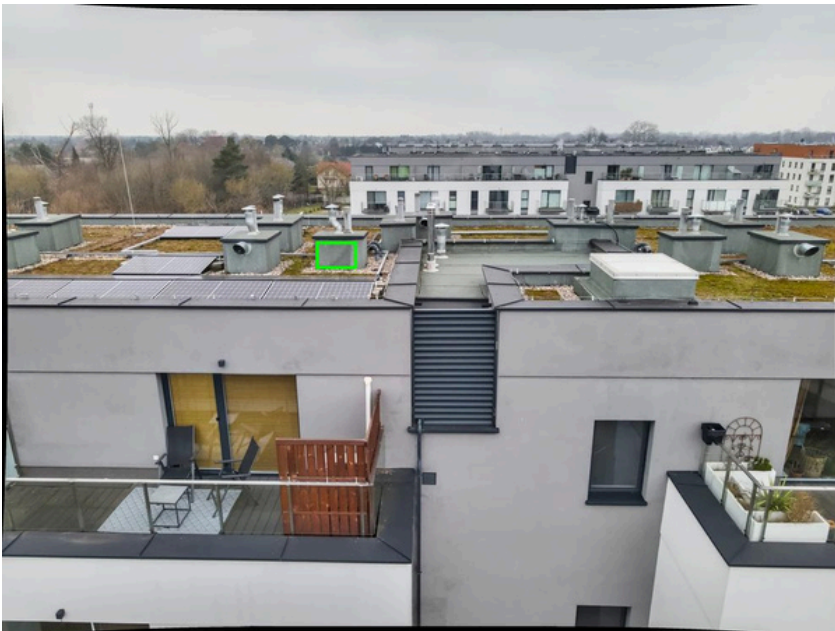
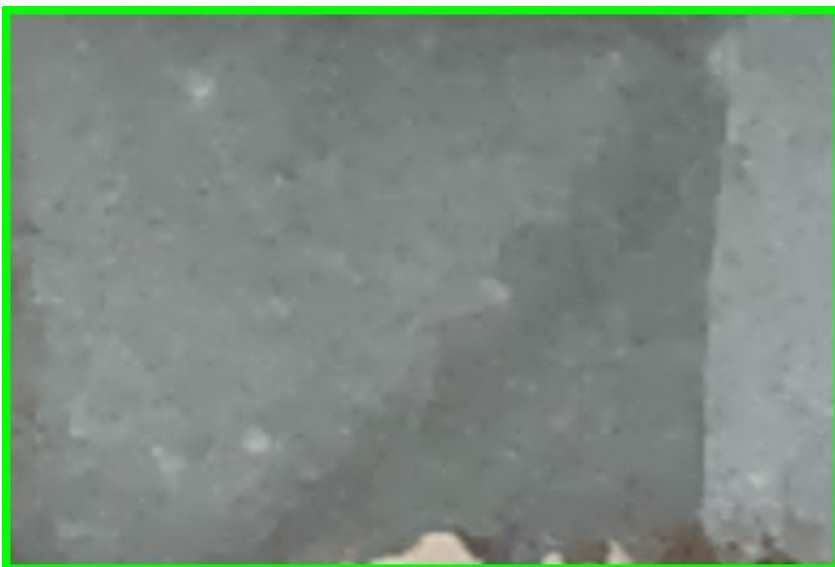
DJI_20251203182452_0483_V.jpg - Pęcherze - papa (Poziom istotności: 1)

Nazwa: Pęcherze - papa

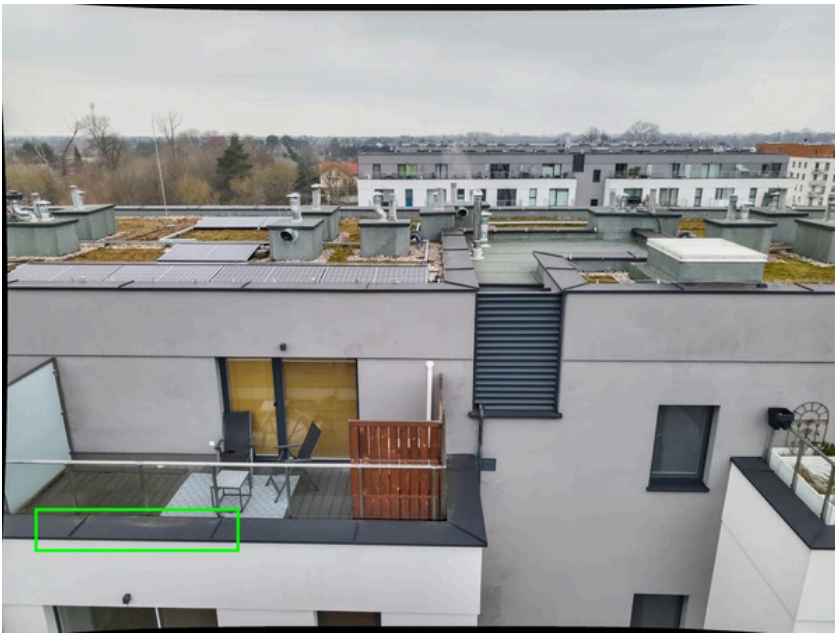
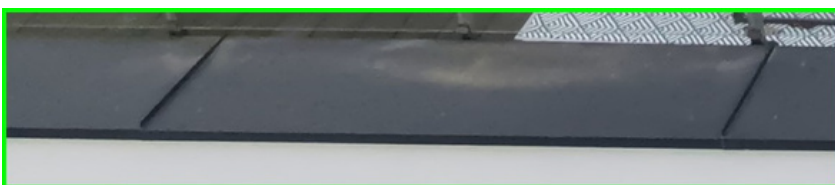
DJI_20251203182454_0484_V.jpg - Zastoiny wody - obróbki (Poziom istotności: 1)

Nazwa: Zastoiny wody - obróbki

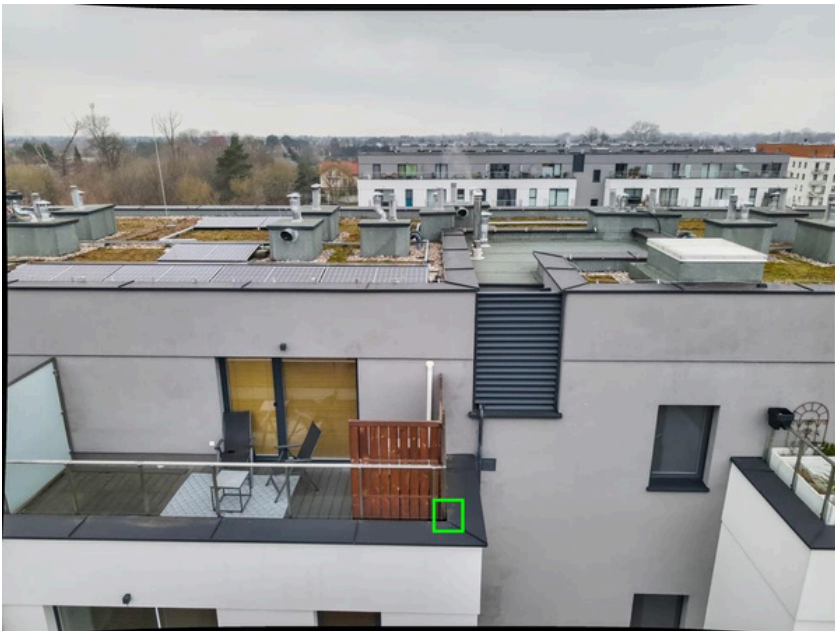
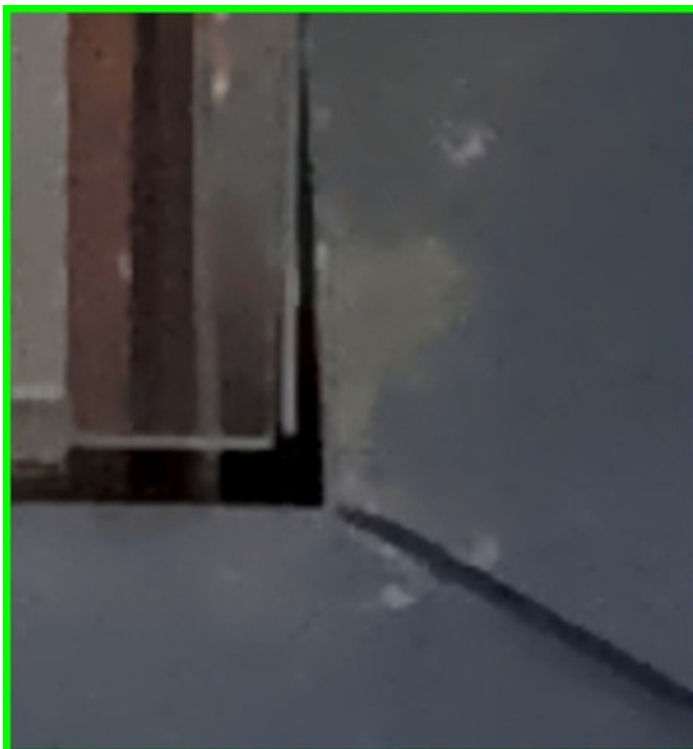
Nazwa: DJI_20251203182454_0484_V.jpg

DJI_20251203182454_0484_V.jpg - Zastoiny wody - obróbki (Poziom istotności: 1)

Nazwa: Zastoiny wody - obróbki

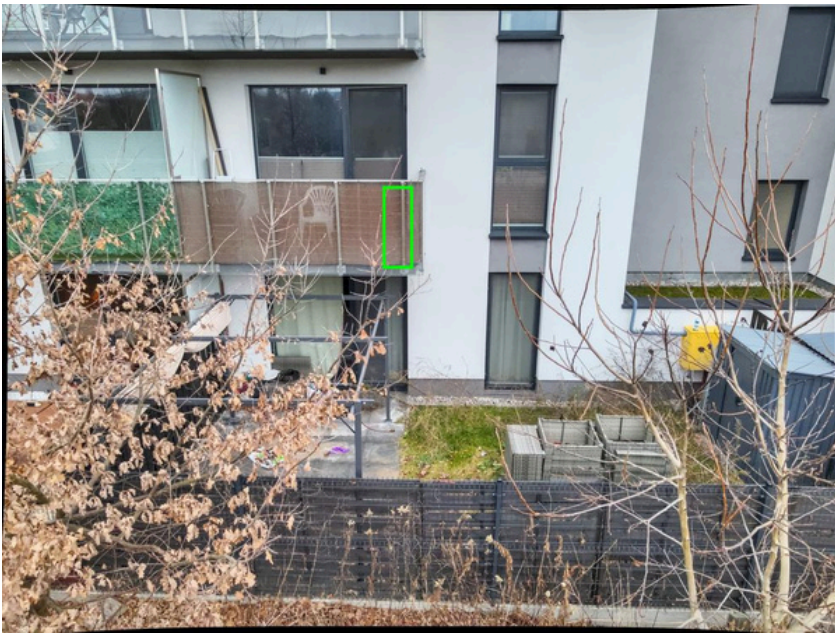
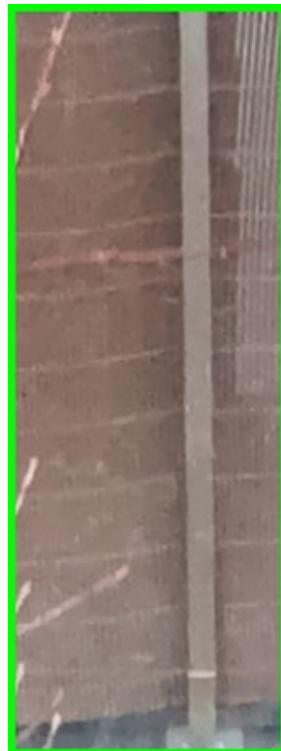
Nazwa: DJI_20251203182526_0500_V.jpg

DJI_20251203182526_0500_V.jpg - Do sprawdzenia (Poziom istotności: 1)

Nazwa: Do sprawdzenia

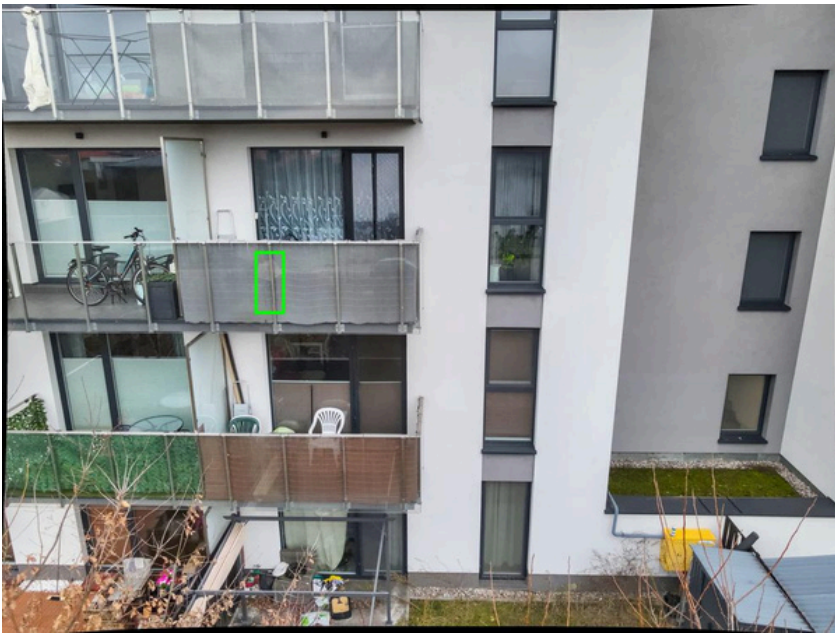
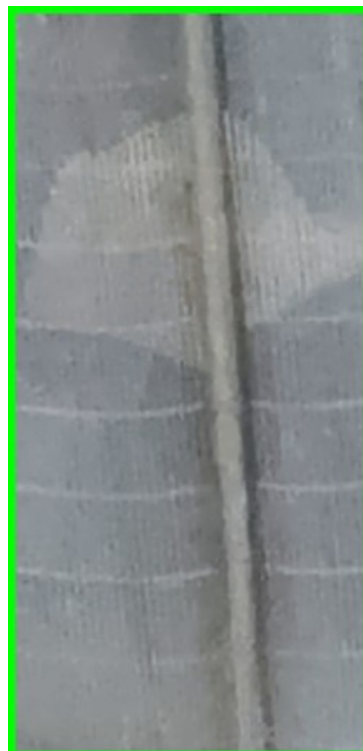
Nazwa: DJI_20251203182530_0502_V.jpg

DJI_20251203182530_0502_V.jpg - Do sprawdzenia (Poziom istotności: 1)

Nazwa: Do sprawdzenia

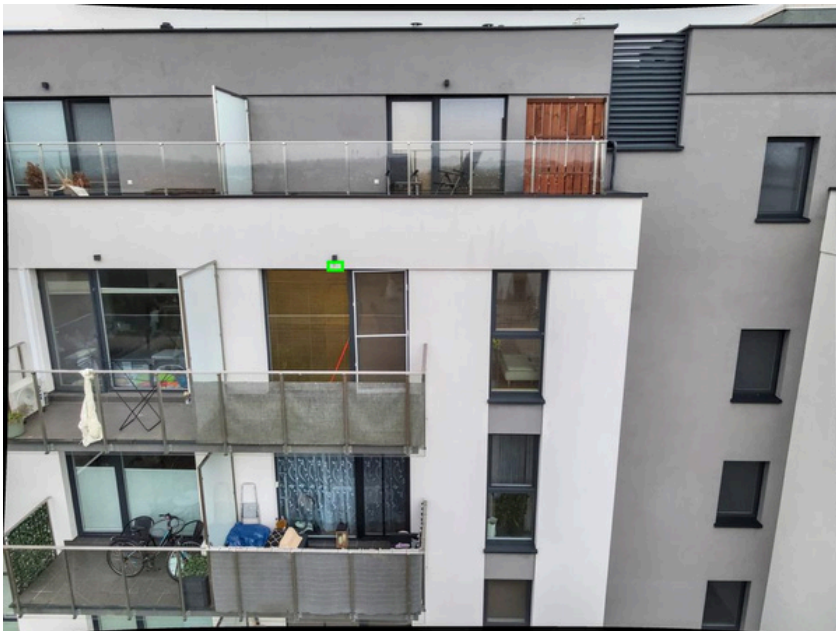
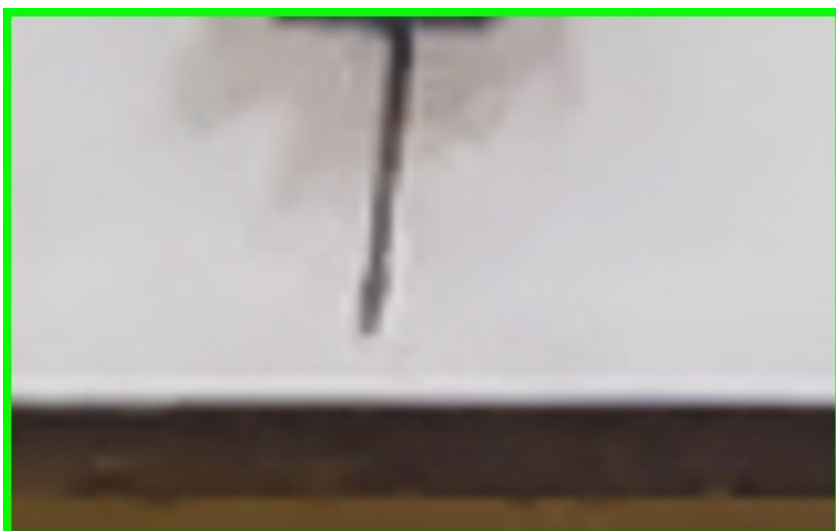
Nazwa: DJI_20251203182538_0506_V.jpg

DJI_20251203182538_0506_V.jpg - Do sprawdzenia (Poziom istotności: 1)

Nazwa: Do sprawdzenia
