Raport Inspekcyjny

Raport_stanu_techicznego_RGB [REDACTED]

Nazwa projektu: 03.12.2025

Data projektu: 03-12-2025

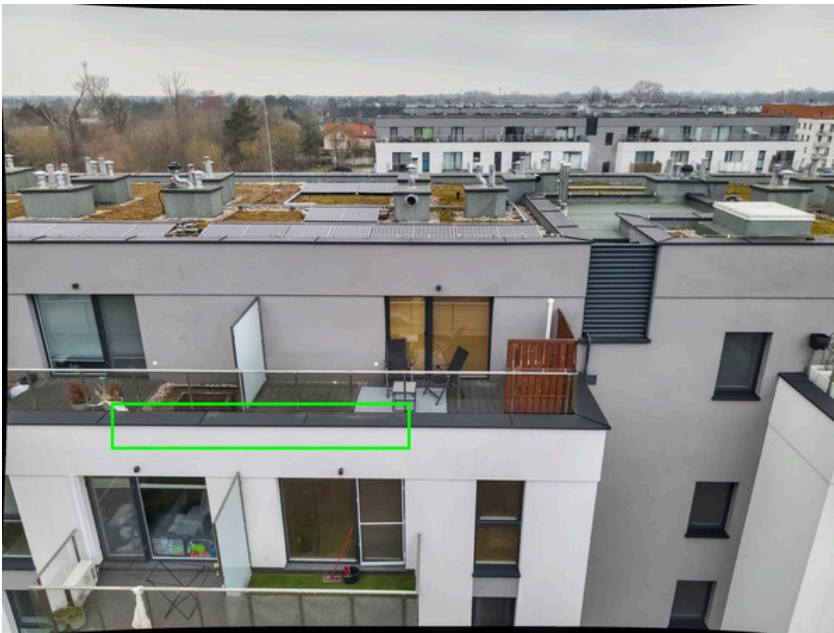
Nazwa: DJI_20251203182546_0510_V.jpg

DJI_20251203182546_0510_V.jpg - Zastoiny wody - obróbki (Poziom istotności: 1)

Nazwa: Zastoiny wody - obróbki

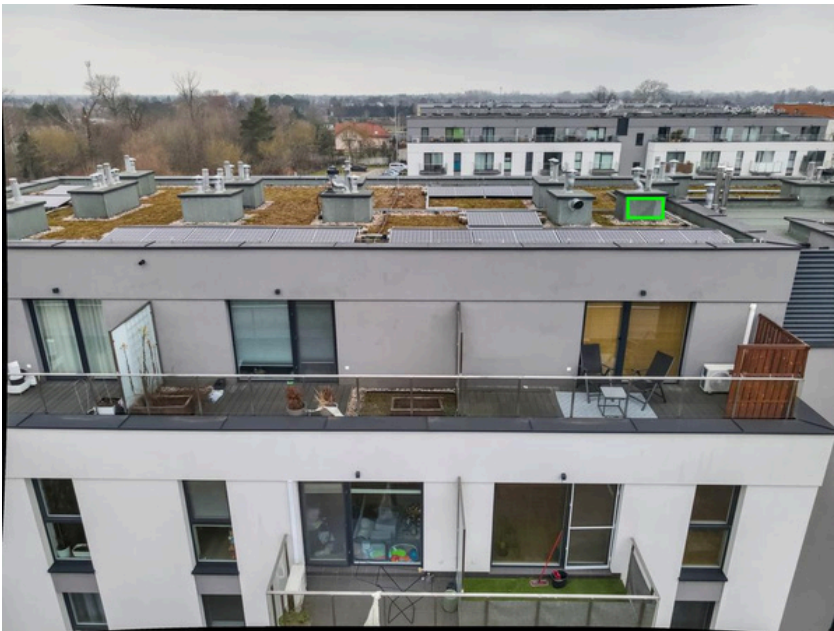
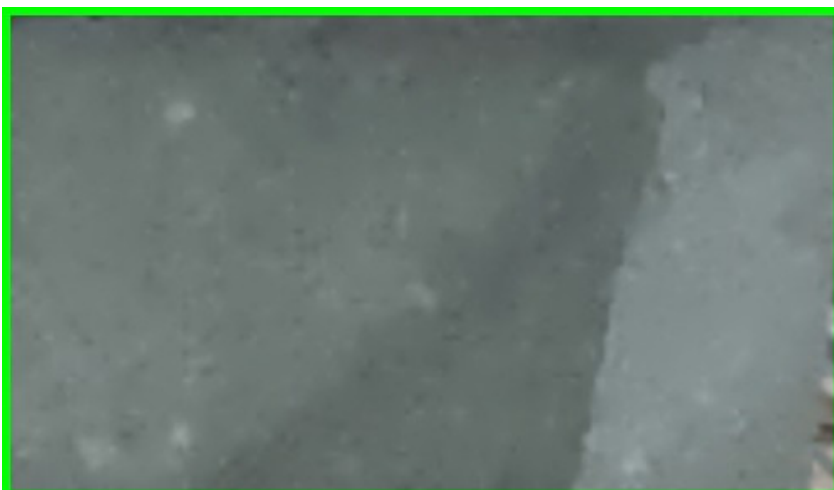
Nazwa: DJI_20251203182550_0512_V.jpg

DJI_20251203182550_0512_V.jpg - Pęcherze - papa (Poziom istotności: 1)

Nazwa: Pęcherze - papa

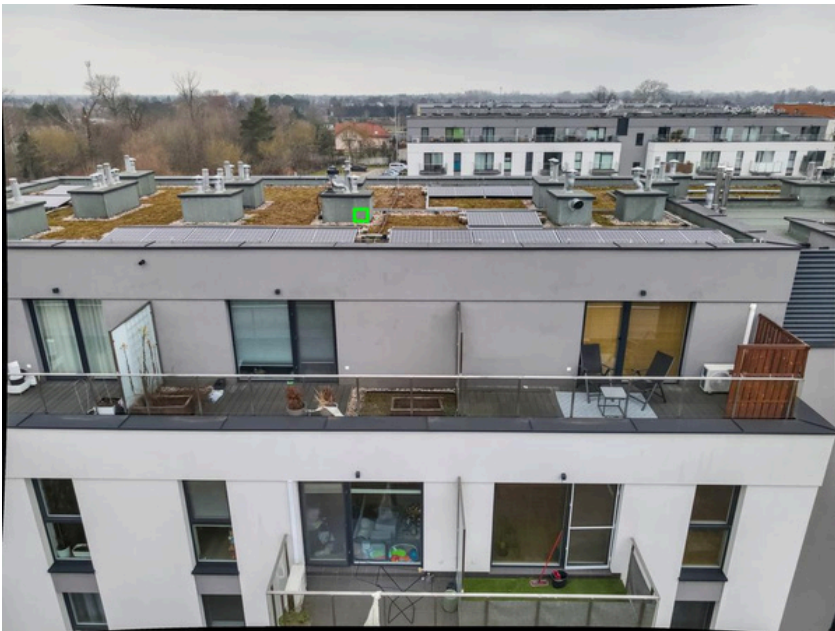
Nazwa: DJI_20251203182550_0512_V.jpg

DJI_20251203182550_0512_V.jpg - Pęcherze - papa (Poziom istotności: 1)

Nazwa: Pęcherze - papa

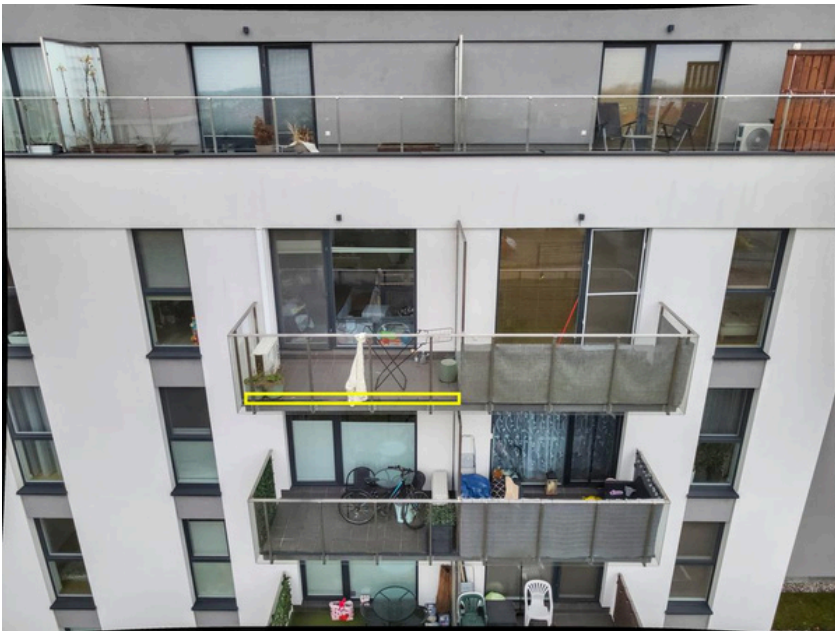
Nazwa: DJI_20251203182556_0515_V.jpg

DJI_20251203182556_0515_V.jpg - Wilgoć - styk płytek z obróbką (Poziom istotności: 3)

Nazwa: Wilgoć - styk płytek z obróbką

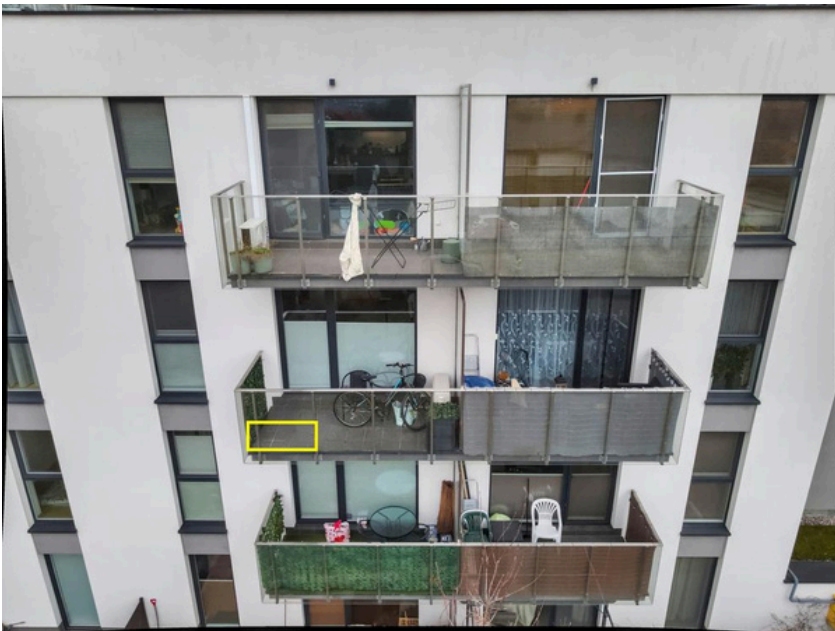
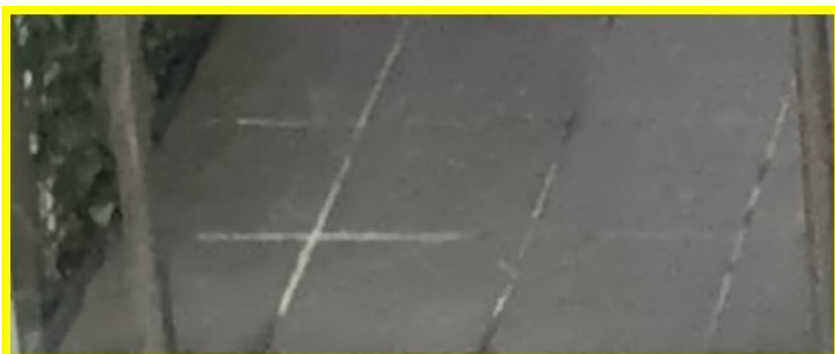
Nazwa: DJI_20251203182558_0516_V.jpg

DJI_20251203182558_0516_V.jpg - Wykwity/wilgoć - fugi płytek (Poziom istotności: 3)

Nazwa: Wykwity/wilgoć - fugi płytek

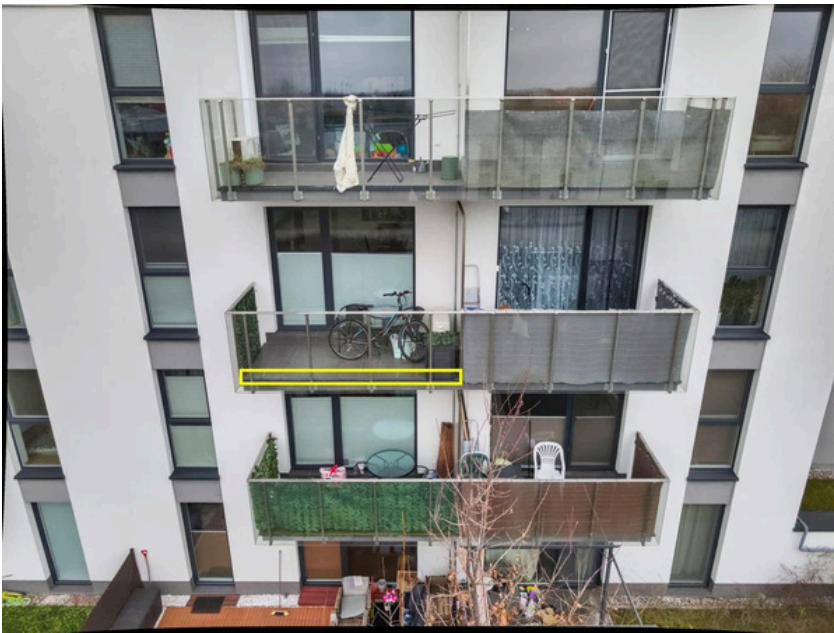
Nazwa: DJI_20251203182600_0517_V.jpg

DJI_20251203182600_0517_V.jpg - Wilgoć - styk płytek z obróbką (Poziom istotności: 3)

Nazwa: Wilgoć - styk płytek z obróbką

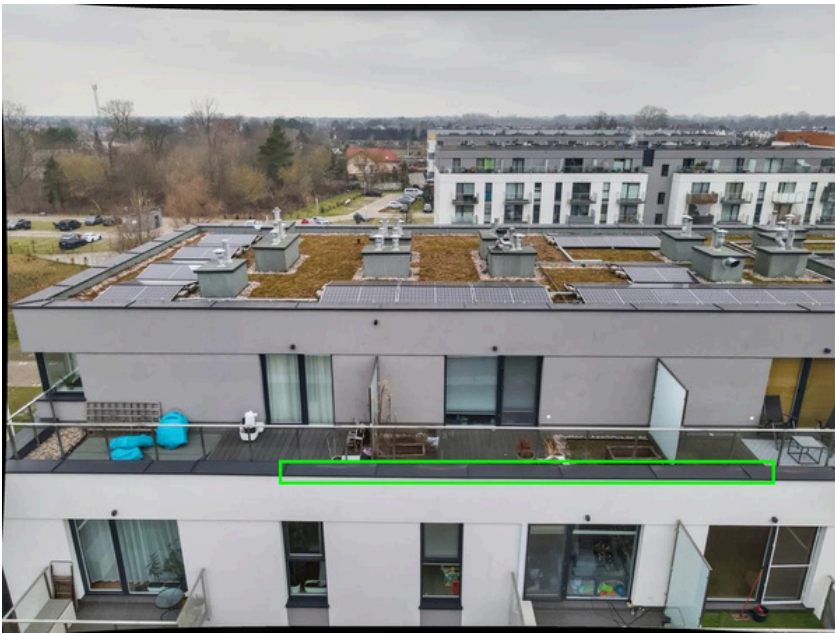
Nazwa: DJI_20251203182648_0541_V.jpg

DJI_20251203182648_0541_V.jpg - Zastoiny wody - obróbki (Poziom istotności: 1)

Nazwa: Zastoiny wody - obróbki

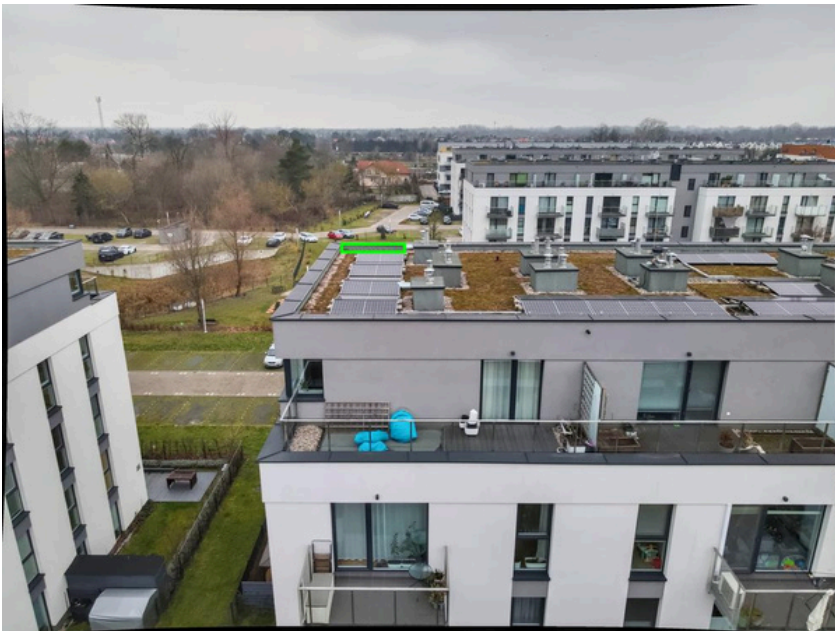
Nazwa: DJI_20251203182744_0569_V.jpg

DJI_20251203182744_0569_V.jpg - Pęcherze - papa (Poziom istotności: 1)

Nazwa: Pęcherze - papa

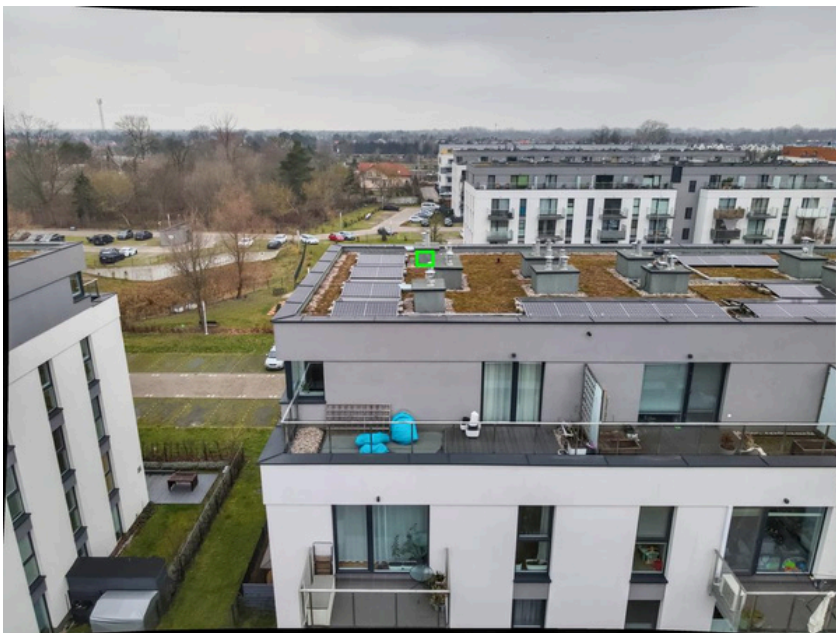
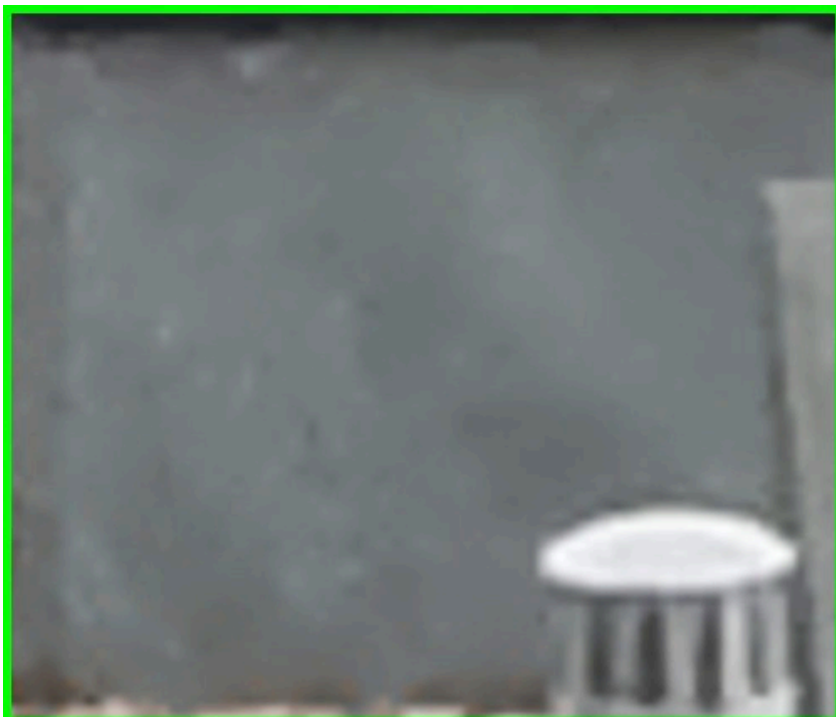
Nazwa: DJI_20251203182744_0569_V.jpg

DJI_20251203182744_0569_V.jpg - Pęcherze - papa (Poziom istotności: 1)

Nazwa: Pęcherze - papa

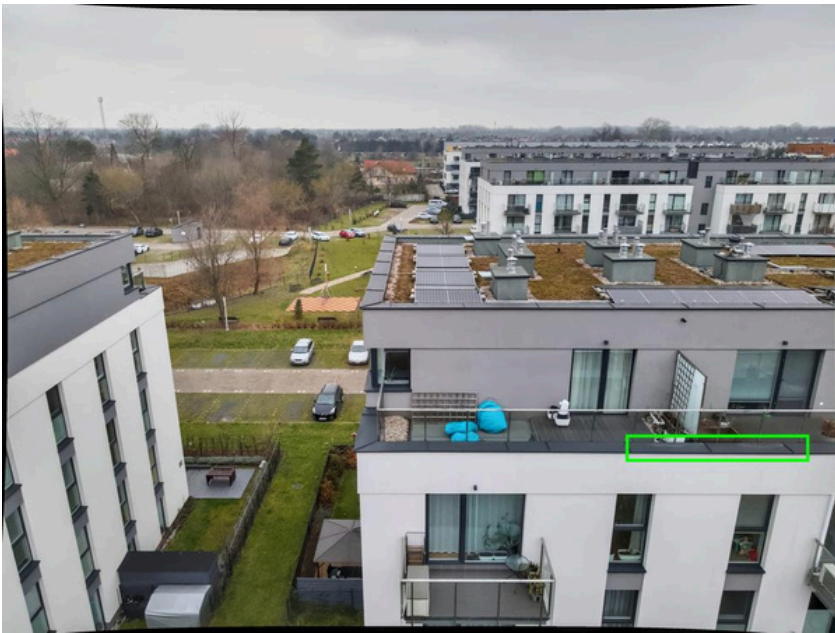
Nazwa: DJI_20251203182746_0570_V.jpg

DJI_20251203182746_0570_V.jpg - Zastoiny wody - obróbki (Poziom istotności: 1)

Nazwa: Zastoiny wody - obróbki

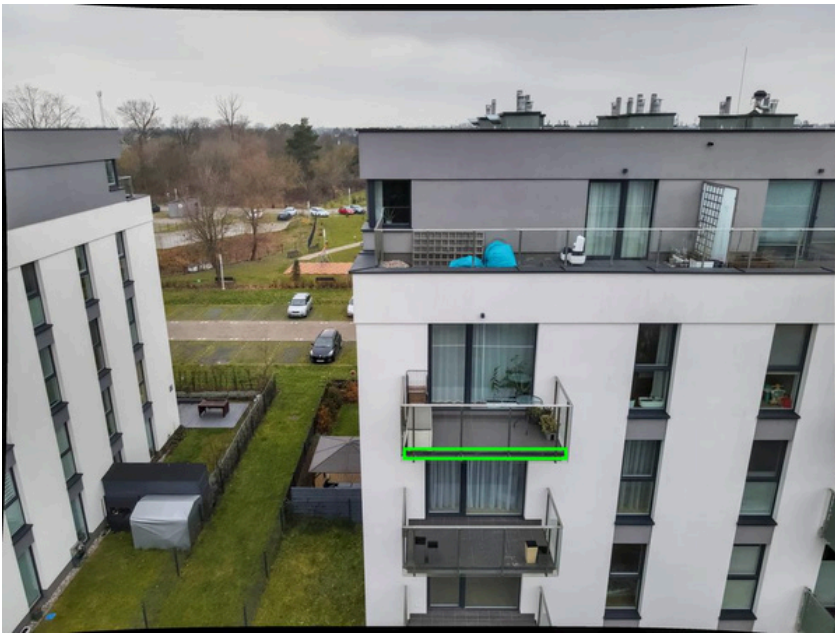
Nazwa: DJI_20251203182750_0572_V.jpg

DJI_20251203182750_0572_V.jpg - Wilgoć - styk płytek z obróbką (Poziom istotności: 1)

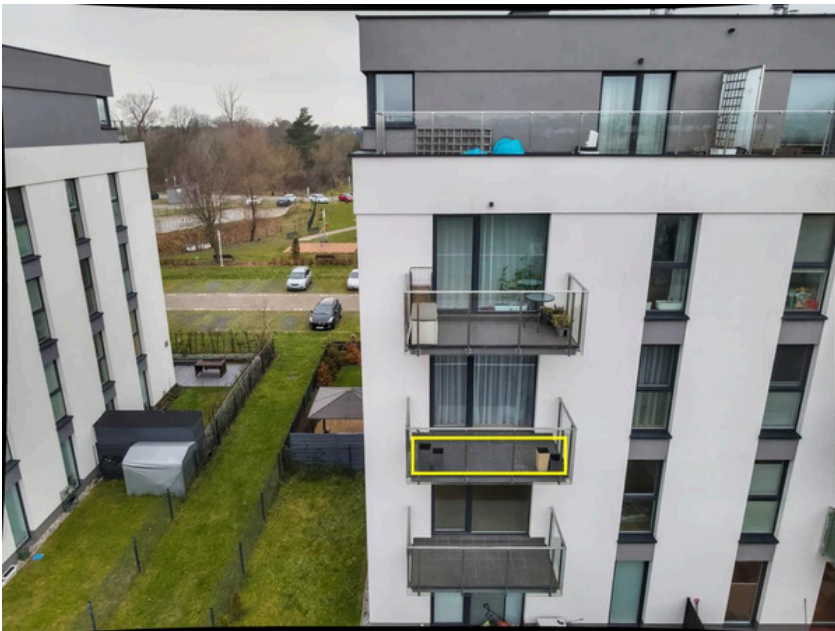
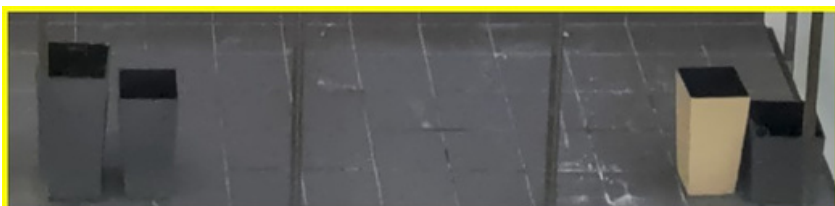
Nazwa: DJI_20251203182752_0573_V.jpg

DJI_20251203182752_0573_V.jpg - Wykwity/wilgoć - fugi płytek (Poziom istotności: 3)

Nazwa: Wykwity/wilgoć - fugi płytek

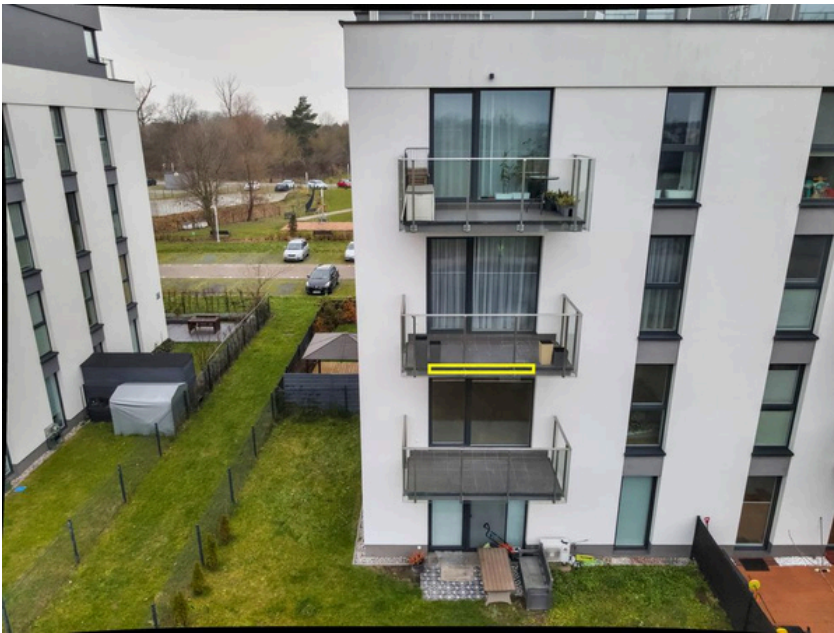
Nazwa: DJI_20251203182754_0574_V.jpg

DJI_20251203182754_0574_V.jpg - Wilgoć - styk płytek z obróbką (Poziom istotności: 3)

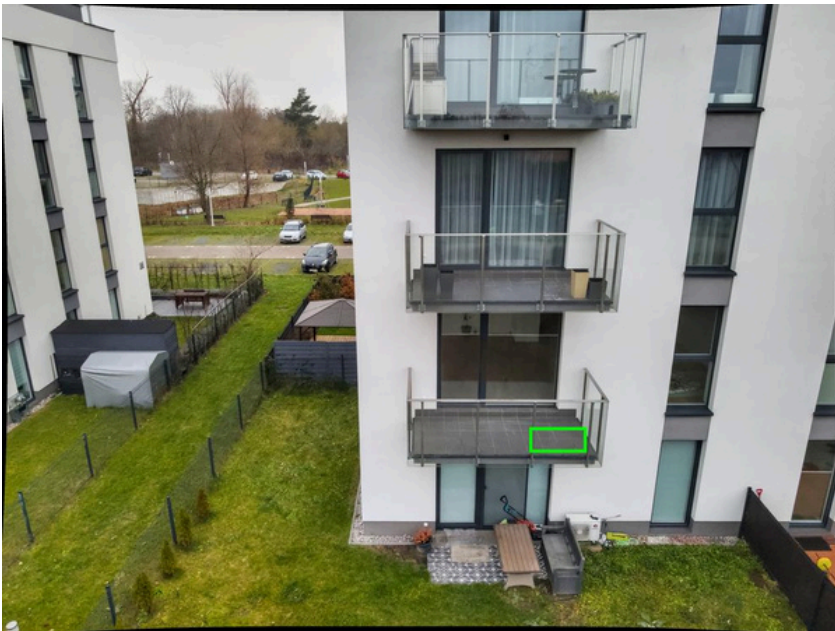
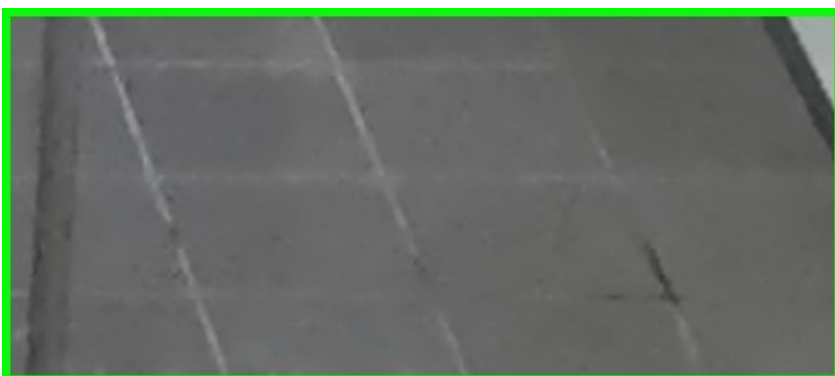
Nazwa: DJI_20251203182756_0575_V.jpg

DJI_20251203182756_0575_V.jpg - Wykwity/wilgoć - fugi płytek (Poziom istotności: 1)

Nazwa: Wykwity/wilgoć - fugi płytek

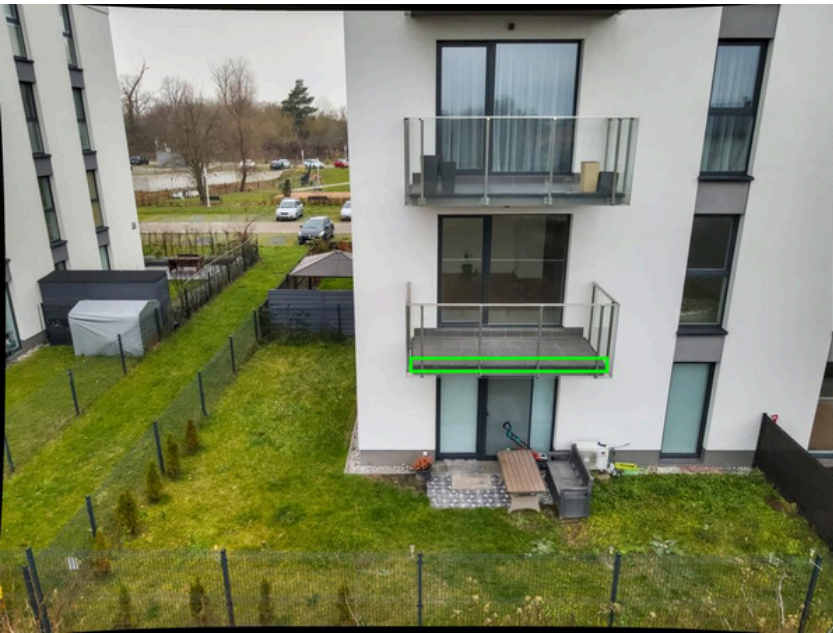
Nazwa: DJI_20251203182758_0576_V.jpg

DJI_20251203182758_0576_V.jpg - Wilgoć - styk płytek z obróbką (Poziom istotności: 1)

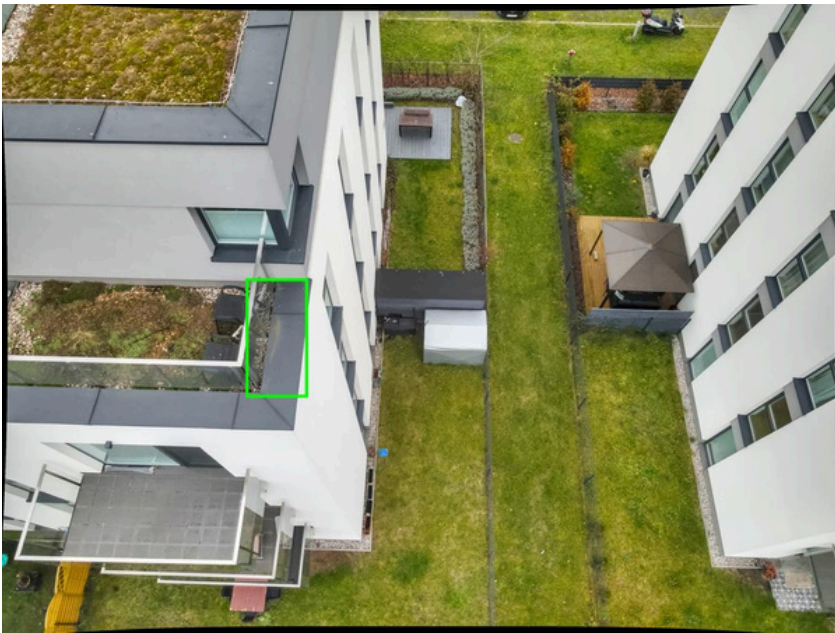
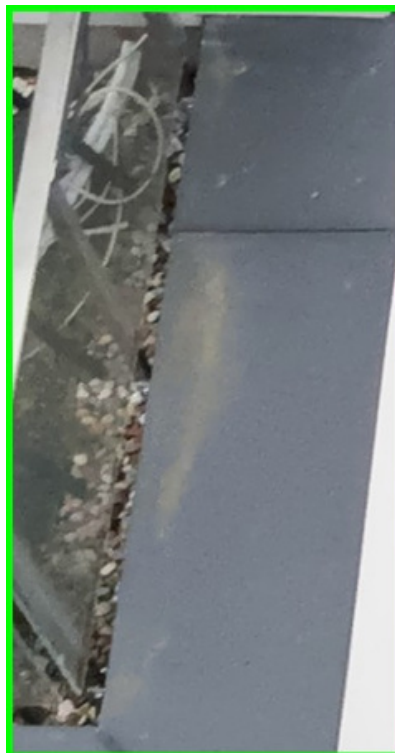
Nazwa: DJI_20251203184943_0223_V.jpg

DJI_20251203184943_0223_V.jpg - Zastoiny wody - obróbki (Poziom istotności: 1)

Nazwa: Zastoiny wody - obróbki

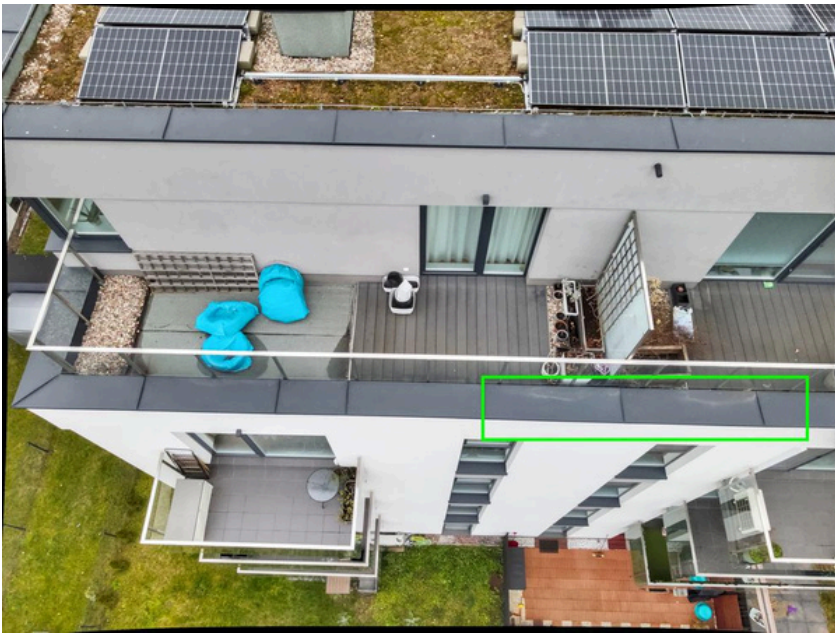
Nazwa: DJI_20251203184959_0231_V.jpg

DJI_20251203184959_0231_V.jpg - Zastoiny wody - obróbki (Poziom istotności: 1)

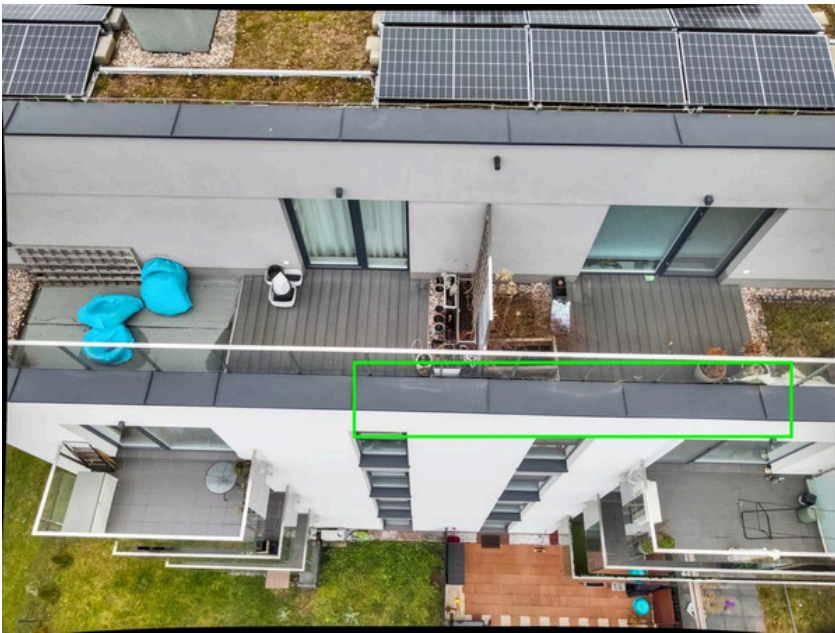
Nazwa: DJI_20251203185001_0232_V.jpg

DJI_20251203185001_0232_V.jpg - Zastoiny wody - obróbki (Poziom istotności: 1)

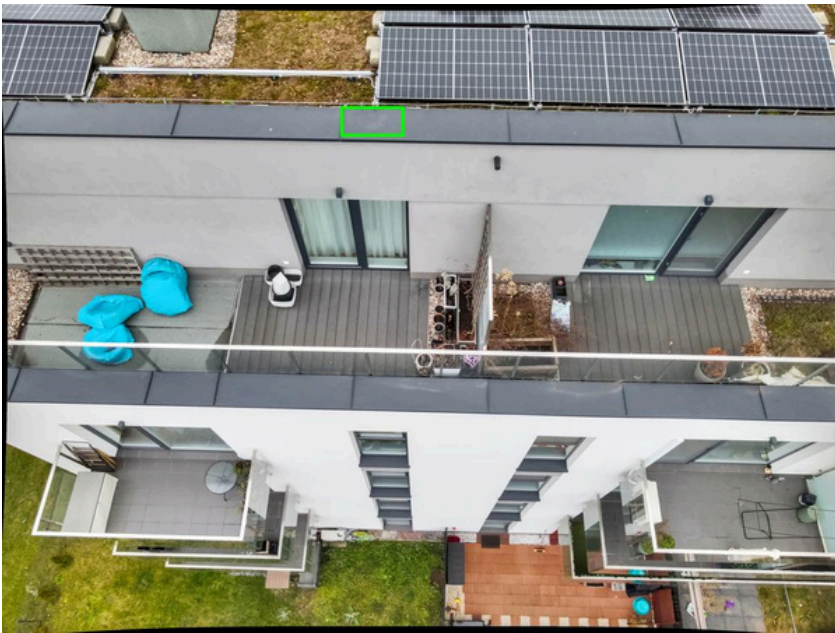
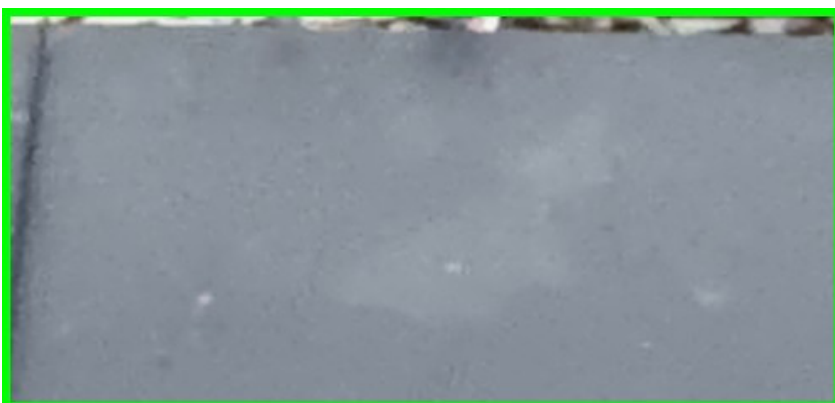
Nazwa: DJI_20251203185001_0232_V.jpg

DJI_20251203185001_0232_V.jpg - Do sprawdzenia (Poziom istotności: 1)

Nazwa: Do sprawdzenia

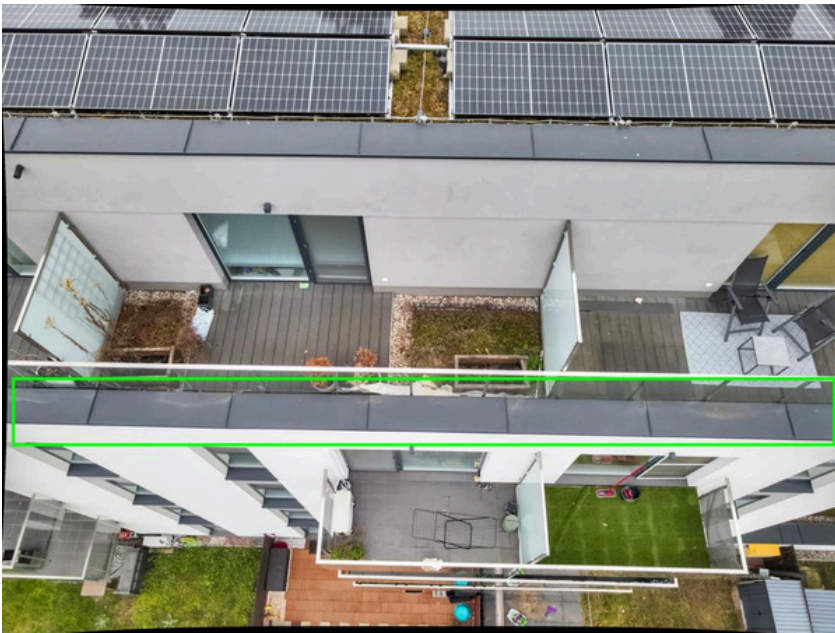
Nazwa: DJI_20251203185009_0236_V.jpg

DJI_20251203185009_0236_V.jpg - Zastoiny wody - obróbki (Poziom istotności: 1)

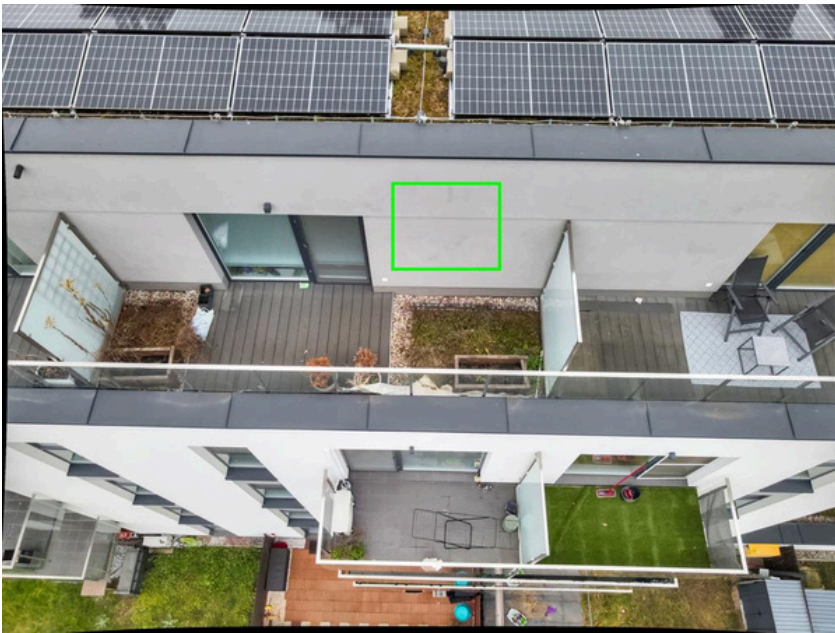
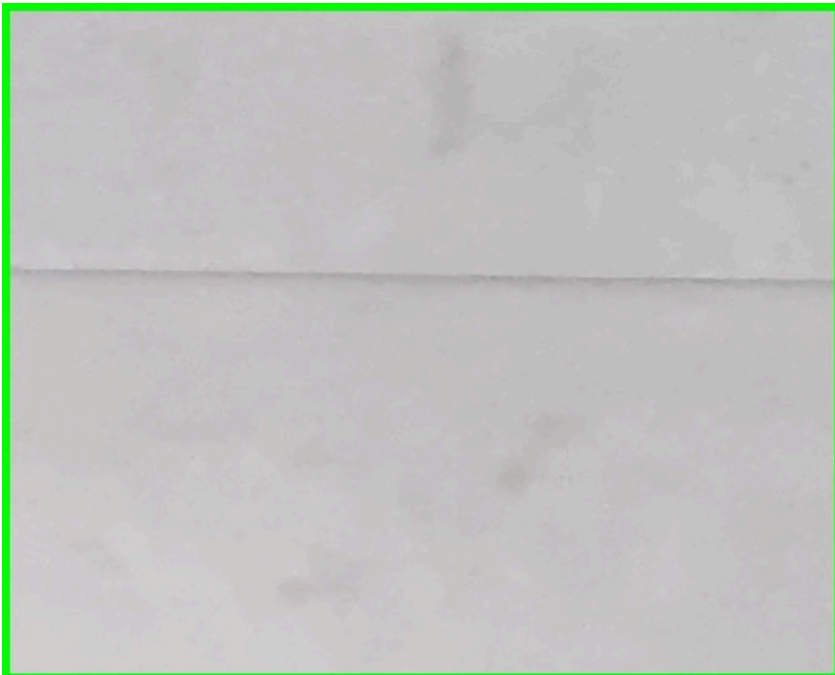
Nazwa: DJI_20251203185009_0236_V.jpg

DJI_20251203185009_0236_V.jpg - Do sprawdzenia (Poziom istotności: 1)

Nazwa: Do sprawdzenia

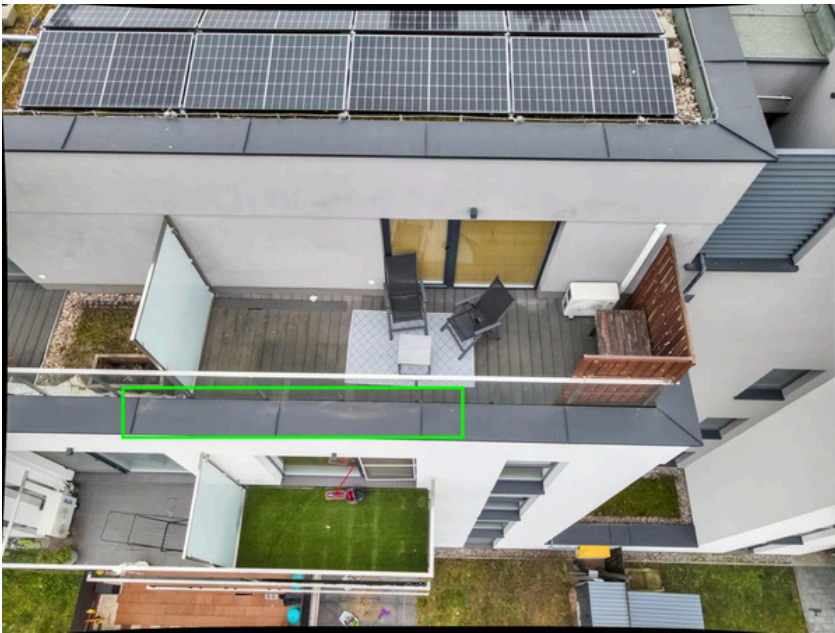
Nazwa: DJI_20251203185017_0240_V.jpg

DJI_20251203185017_0240_V.jpg - Zastoiny wody - obróbki (Poziom istotności: 1)

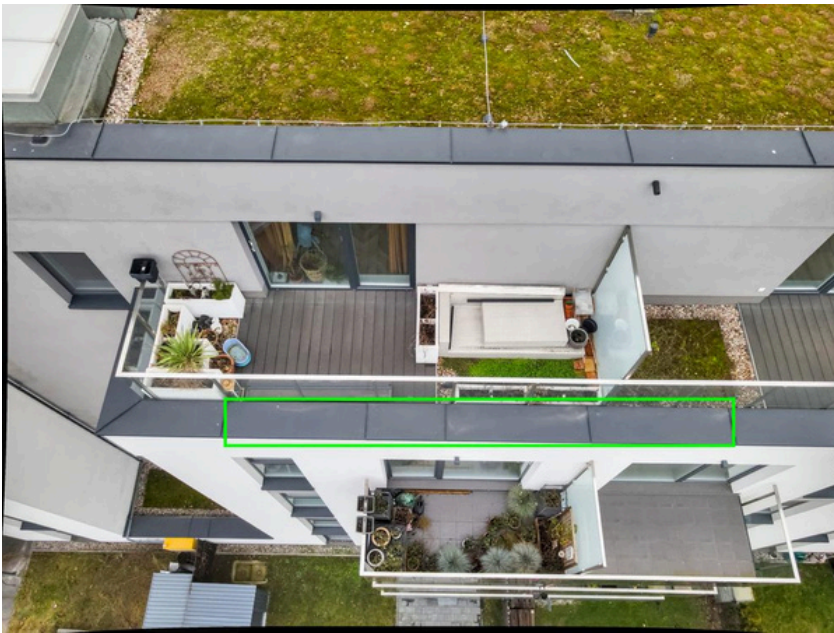
Nazwa: DJI_20251203185029_0246_V.jpg

DJI_20251203185029_0246_V.jpg - Zastoiny wody - obróbki (Poziom istotności: 1)

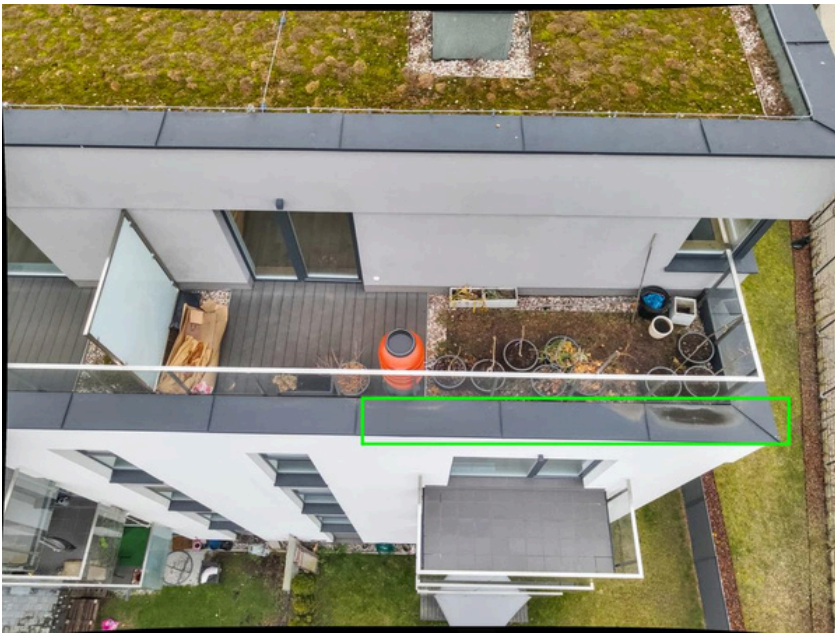
Nazwa: DJI_20251203185045_0254_V.jpg

DJI_20251203185045_0254_V.jpg - Zastoiny wody - obróbki (Poziom istotności: 1)

Nazwa: Zastoiny wody - obróbki

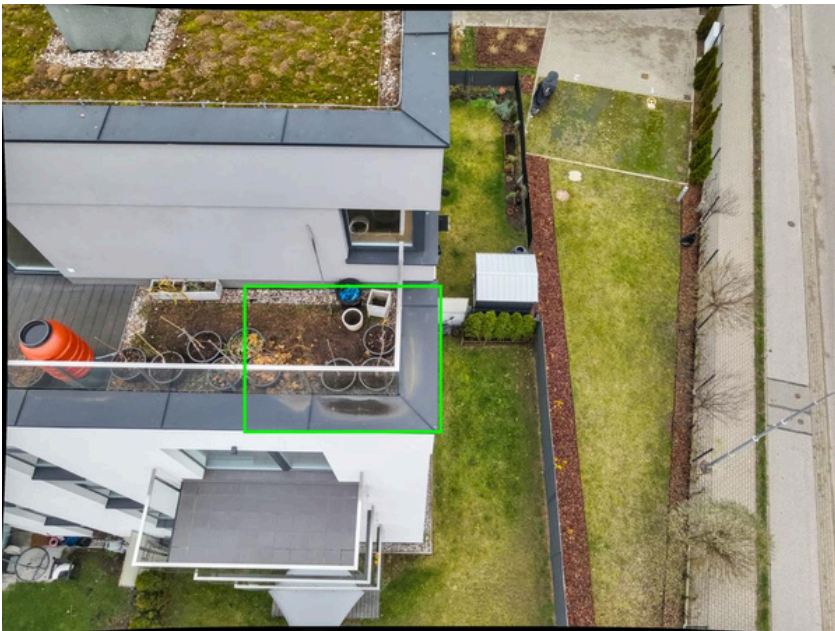
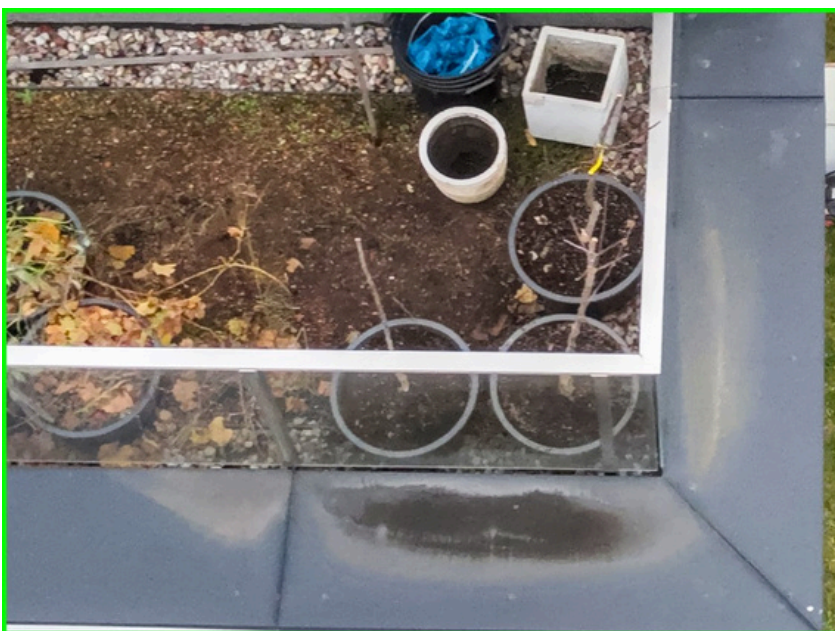
Nazwa: DJI_20251203185051_0257_V.jpg

DJI_20251203185051_0257_V.jpg - Zastoiny wody - obróbki (Poziom istotności: 1)

Nazwa: Zastoiny wody - obróbki

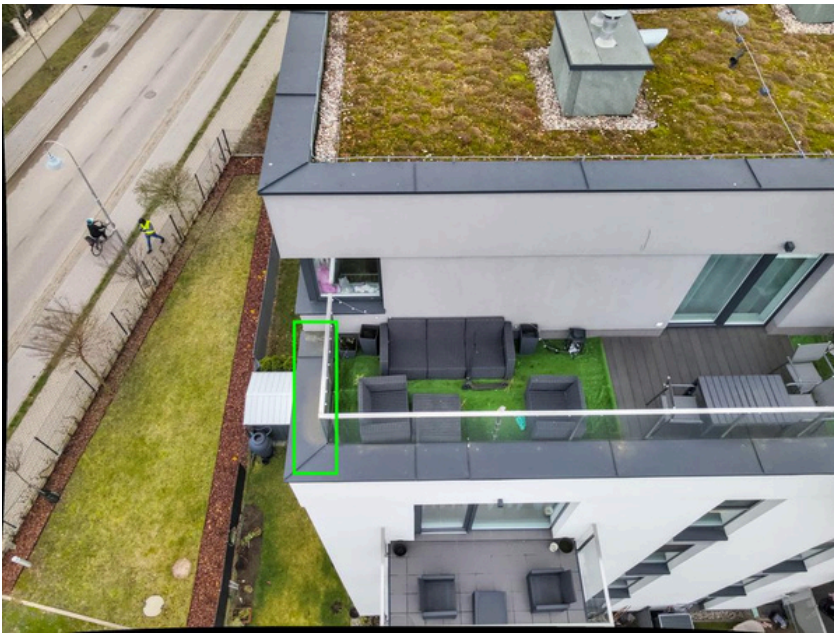
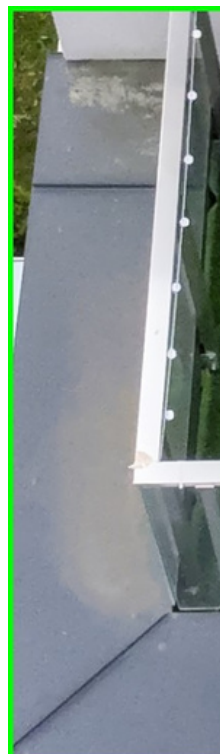
Nazwa: DJI_20251203185159_0258_V.jpg

DJI_20251203185159_0258_V.jpg - Zastoiny wody - obróbki (Poziom istotności: 1)

Nazwa: Zastoiny wody - obróbki

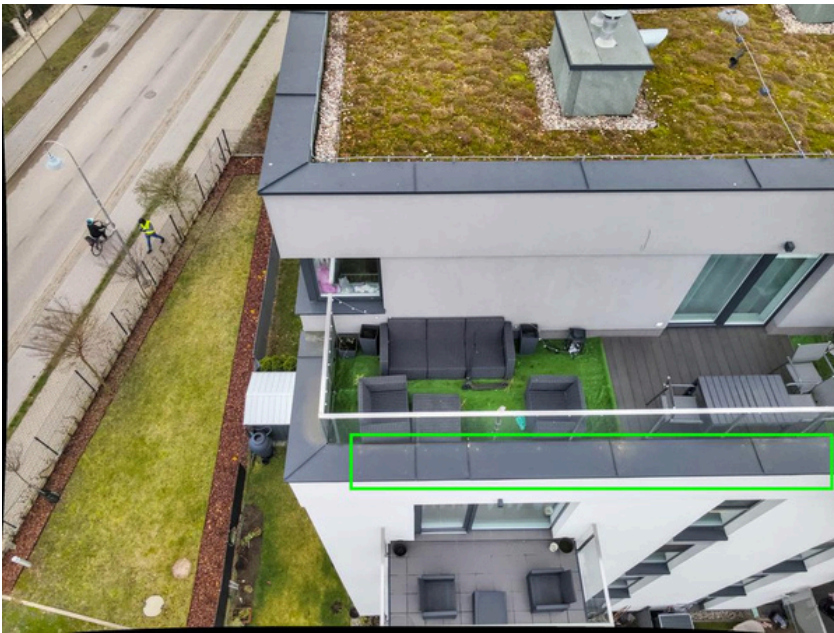
Nazwa: DJI_20251203185159_0258_V.jpg

DJI_20251203185159_0258_V.jpg - Zastoiny wody - obróbki (Poziom istotności: 1)

Nazwa: Zastoiny wody - obróbki

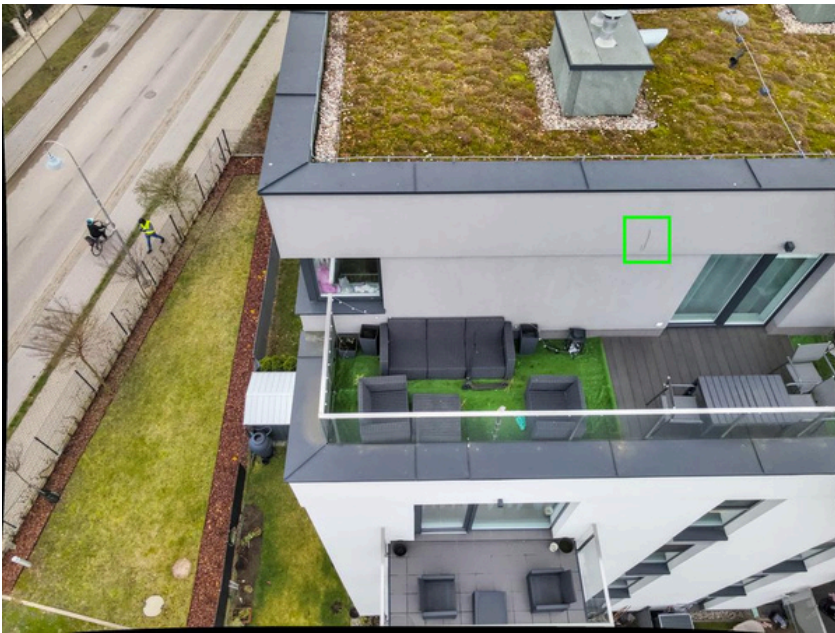
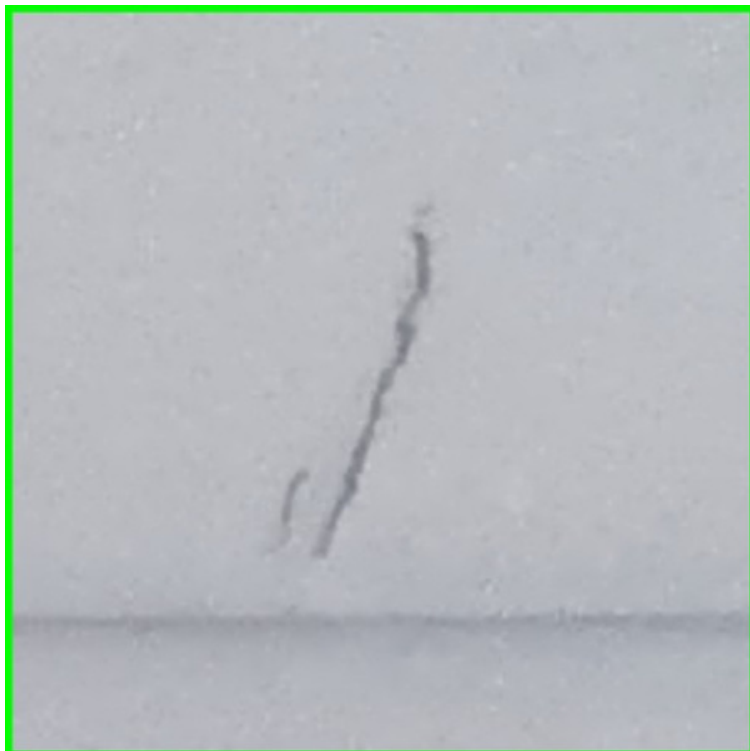
Nazwa: DJI_20251203185159_0258_V.jpg

DJI_20251203185159_0258_V.jpg - Do sprawdzenia (Poziom istotności: 1)

Nazwa: Do sprawdzenia

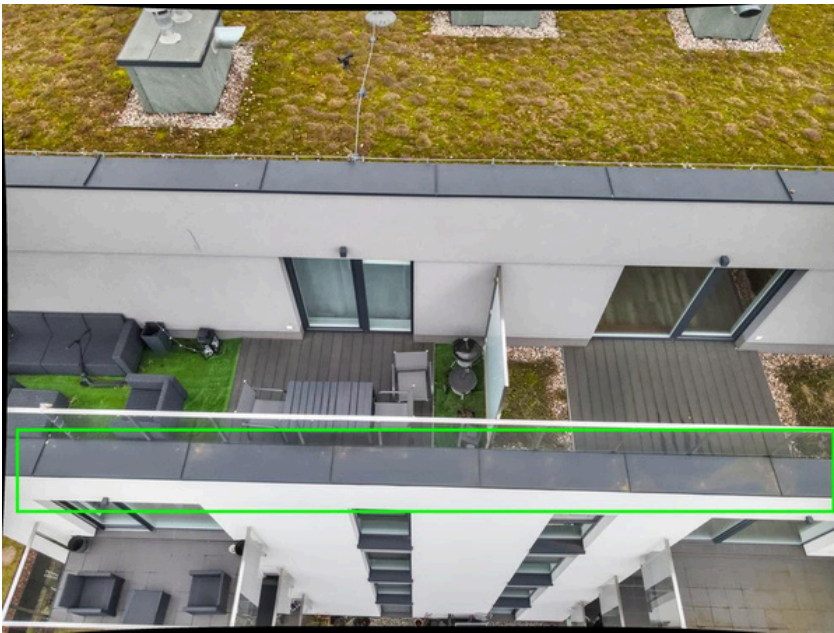
Nazwa: DJI_20251203185215_0266_V.jpg

DJI_20251203185215_0266_V.jpg - Zastoiny wody - obróbki (Poziom istotności: 1)

Nazwa: Zastoiny wody - obróbki

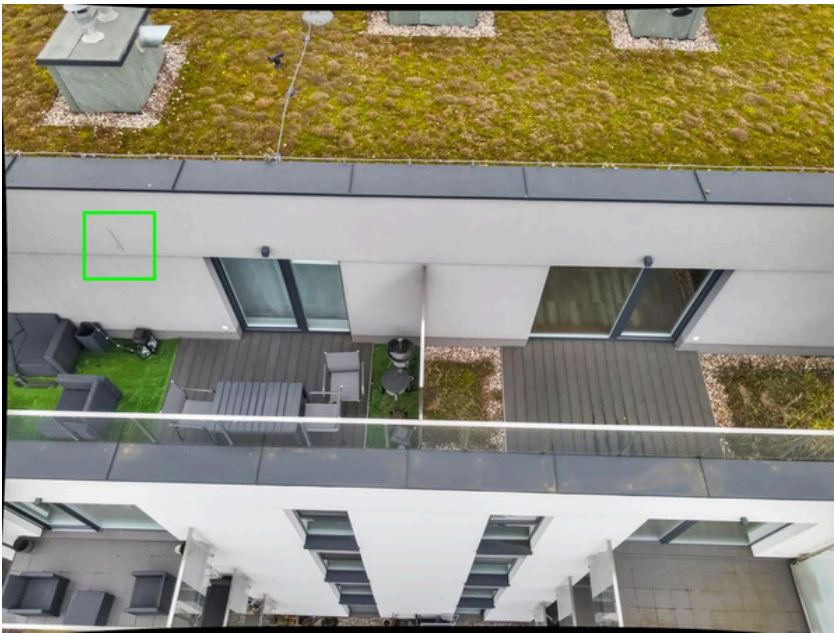
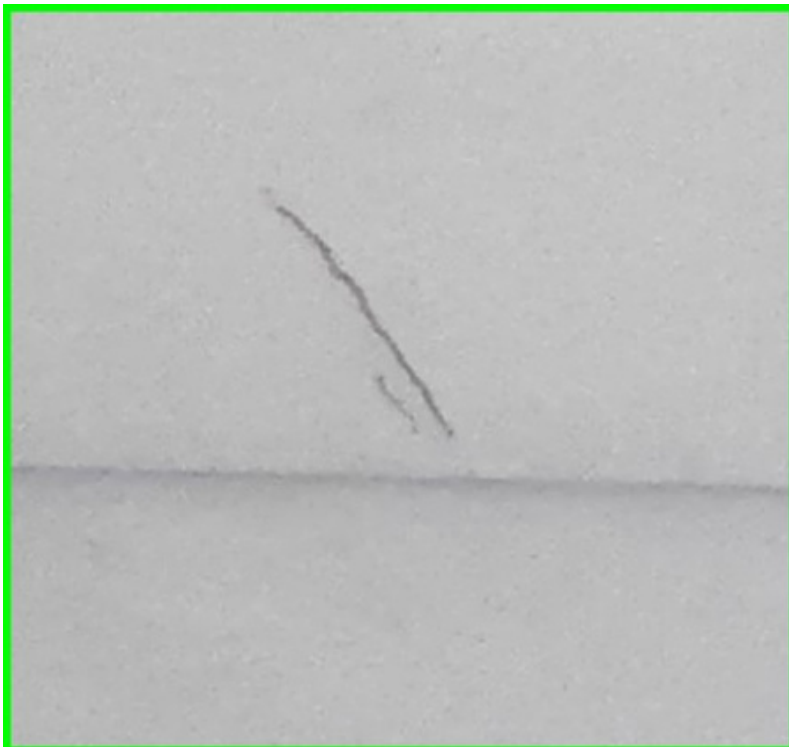
Nazwa: DJI_20251203185217_0267_V.jpg

DJI_20251203185217_0267_V.jpg - Do sprawdzenia (Poziom istotności: 1)

Nazwa: Do sprawdzenia

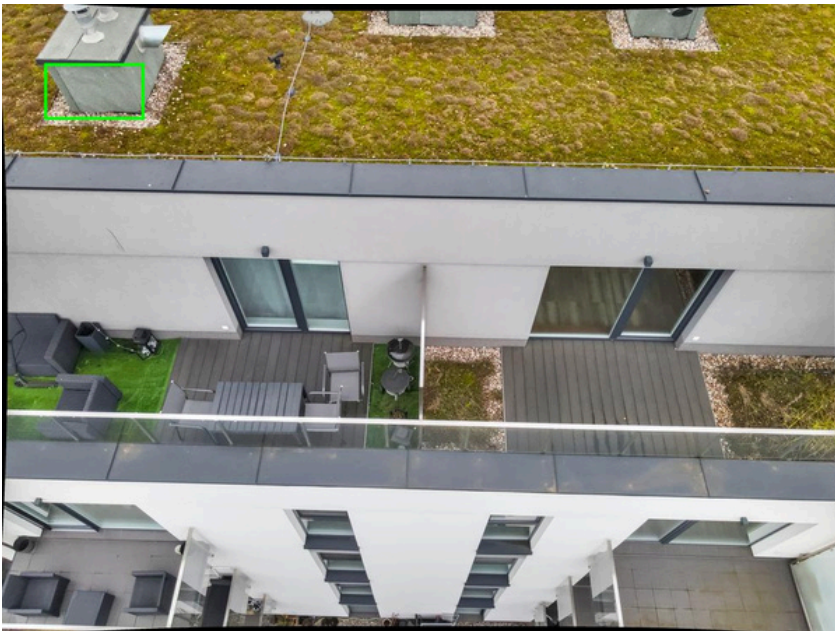
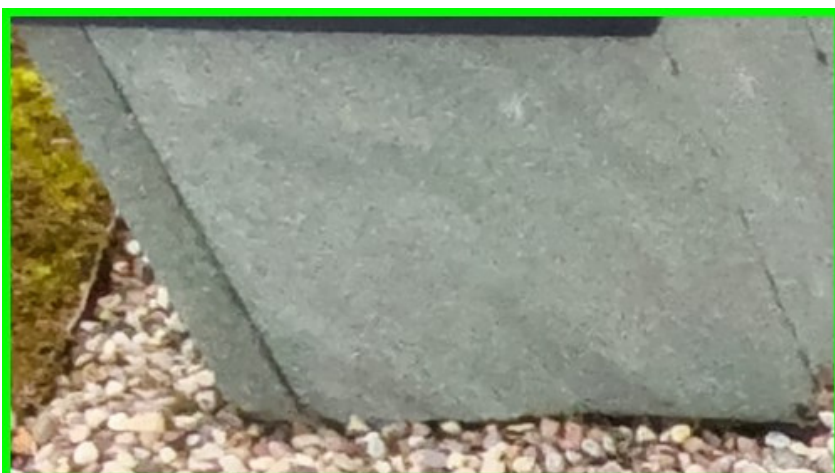
Nazwa: DJI_20251203185217_0267_V.jpg

DJI_20251203185217_0267_V.jpg - Pęcherze - papa (Poziom istotności: 1)

Nazwa: Pęcherze - papa
