Raport Inspekcyjny

Raport_stanu_techicznego_RGB [REDACTED]

Nazwa projektu: 03.12.2025

Data projektu: 03-12-2025

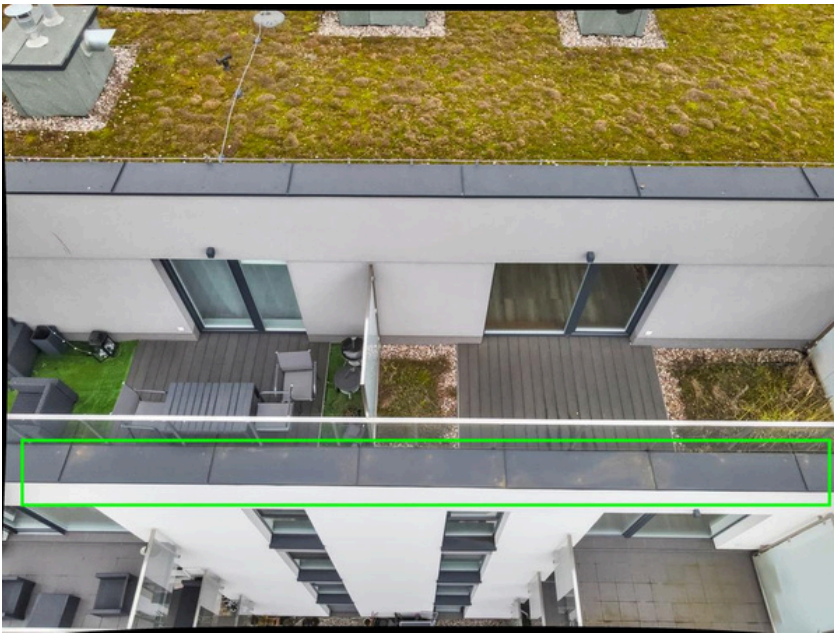
Nazwa: DJI_20251203185240_0273_V.jpg

DJI_20251203185240_0273_V.jpg - Zastoiny wody - obróbki (Poziom istotności: 1)

Nazwa: Zastoiny wody - obróbki

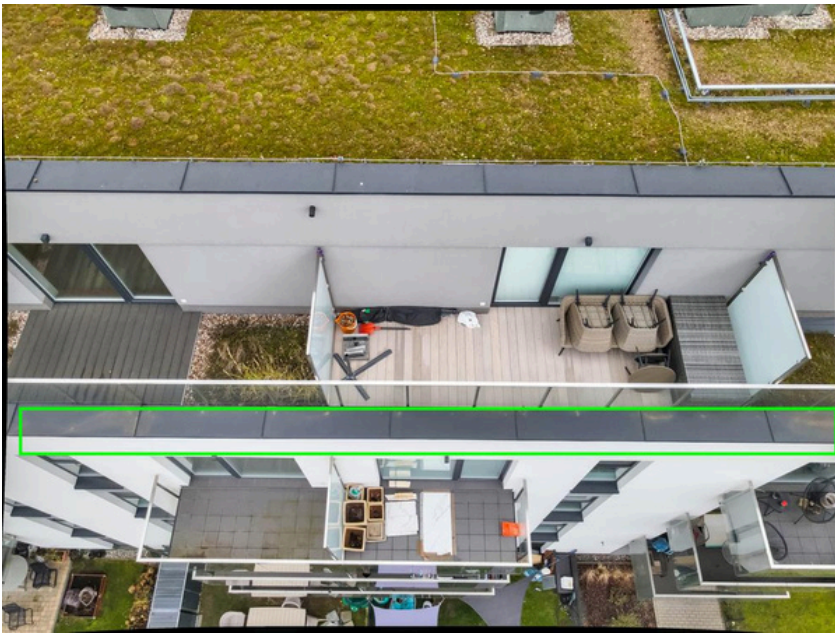
Nazwa: DJI_20251203185252_0279_V.jpg

DJI_20251203185252_0279_V.jpg - Zastoiny wody - obróbki (Poziom istotności: 1)

Nazwa: Zastoiny wody - obróbki

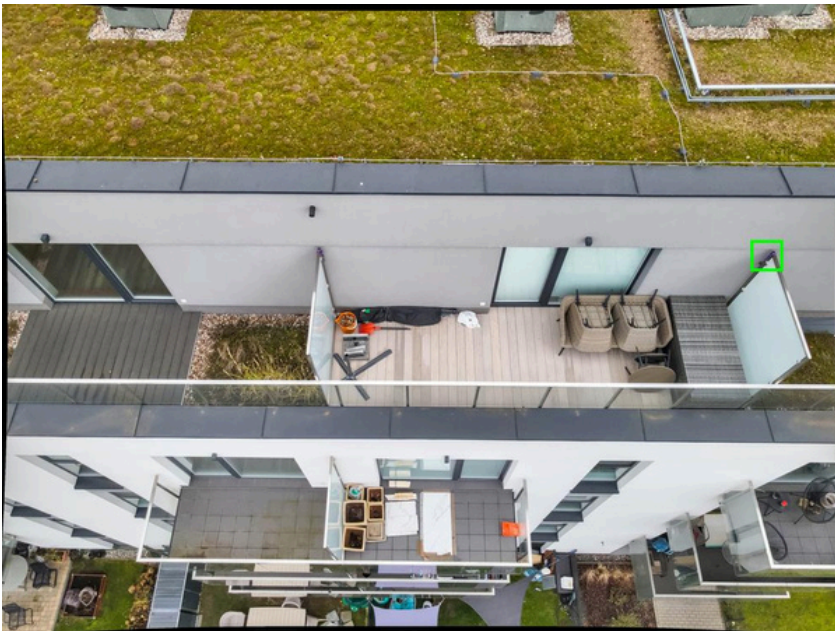
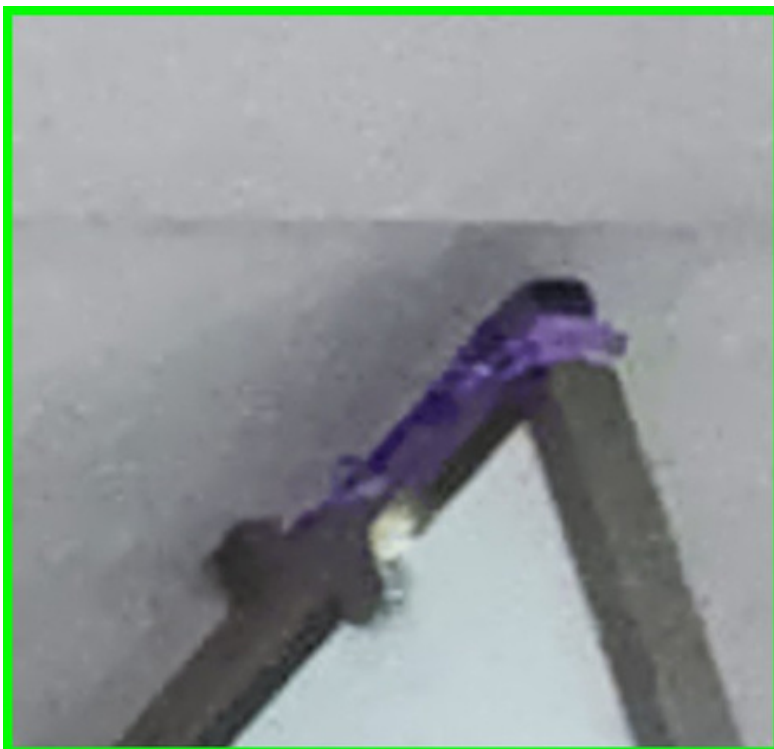
Nazwa: DJI_20251203185252_0279_V.jpg

DJI_20251203185252_0279_V.jpg - Do sprawdzenia (Poziom istotności: 1)

Nazwa: Do sprawdzenia

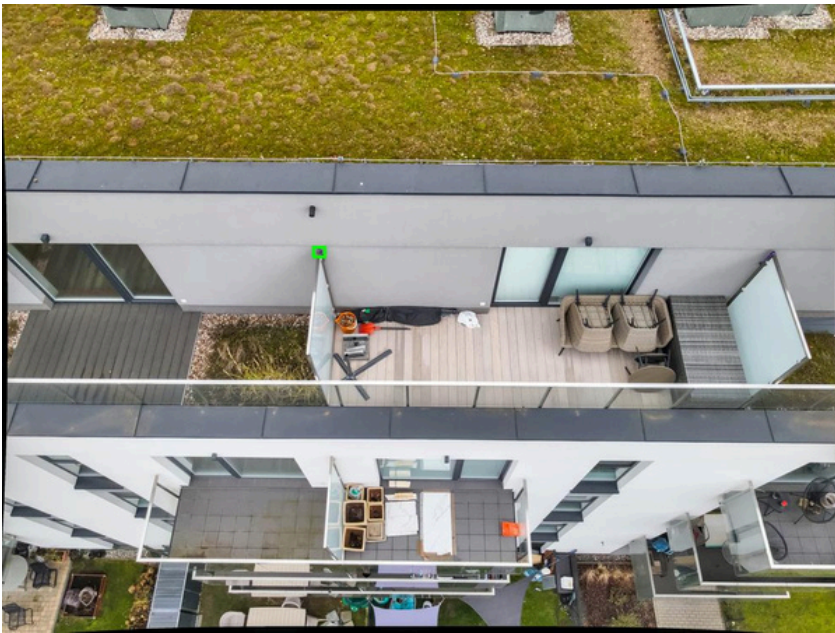
Nazwa: DJI_20251203185252_0279_V.jpg

DJI_20251203185252_0279_V.jpg - Do sprawdzenia (Poziom istotności: 1)

Nazwa: Do sprawdzenia

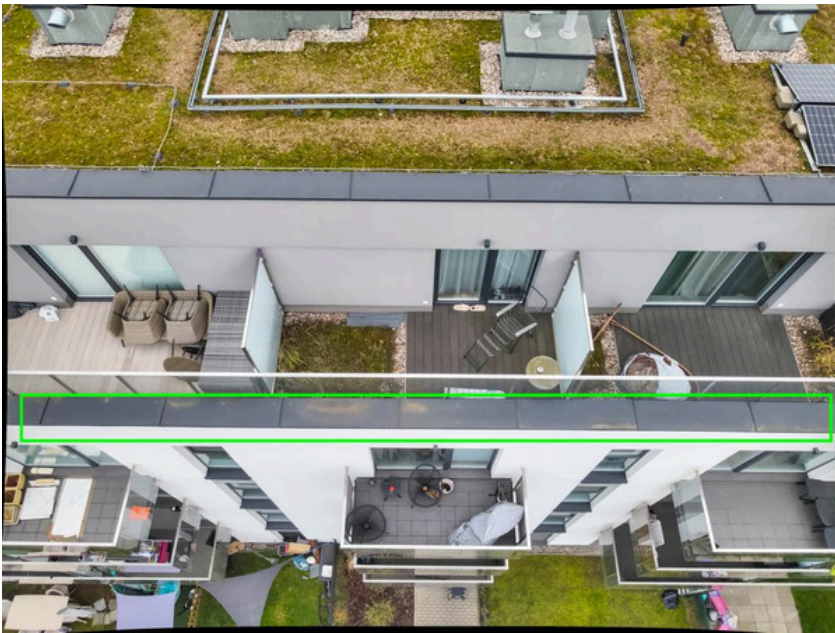
Nazwa: DJI_20251203185302_0284_V.jpg

DJI_20251203185302_0284_V.jpg - Zastoiny wody - obróbki (Poziom istotności: 1)

Nazwa: Zastoiny wody - obróbki

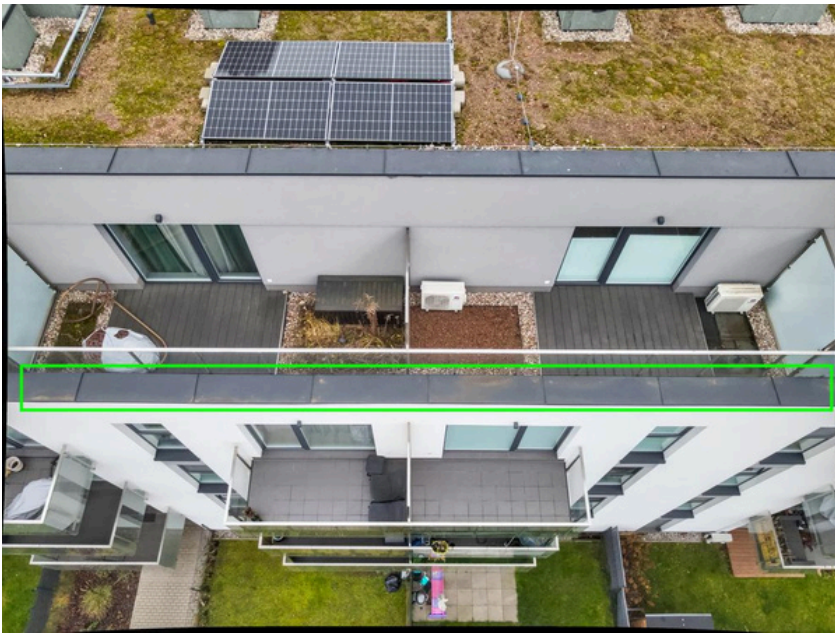
Nazwa: DJI_20251203185316_0291_V.jpg

DJI_20251203185316_0291_V.jpg - Zastoiny wody - obróbki (Poziom istotności: 1)

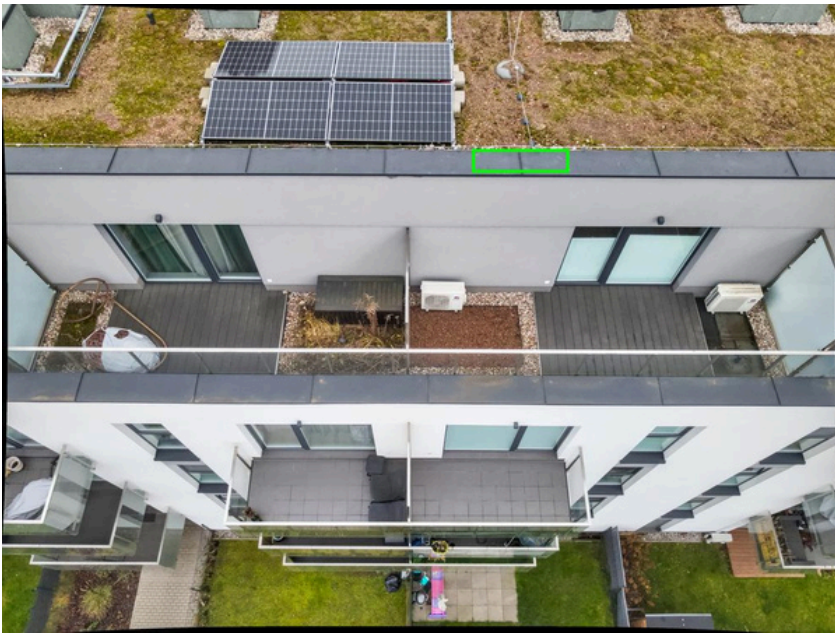
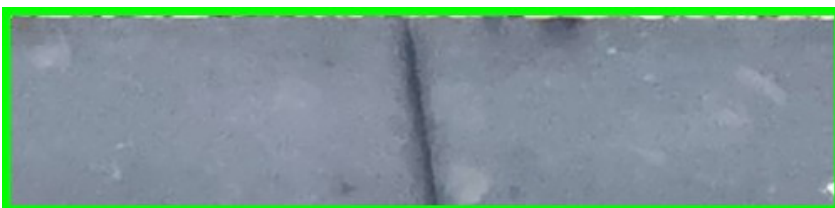
Nazwa: DJI_20251203185316_0291_V.jpg

DJI_20251203185316_0291_V.jpg - Do sprawdzenia (Poziom istotności: 1)

Nazwa: Do sprawdzenia

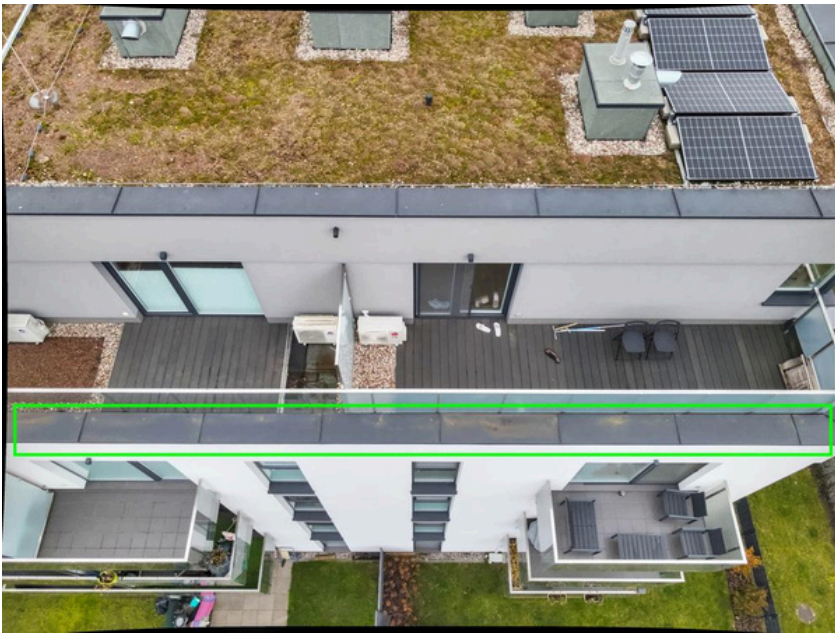
Nazwa: DJI_20251203185330_0298_V.jpg

DJI_20251203185330_0298_V.jpg - Zastoiny wody - obróbki (Poziom istotności: 1)

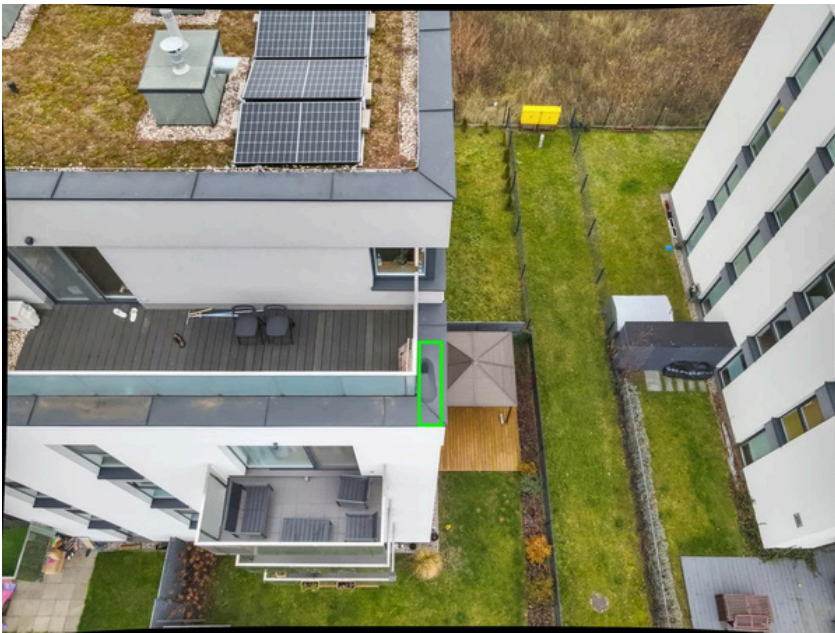
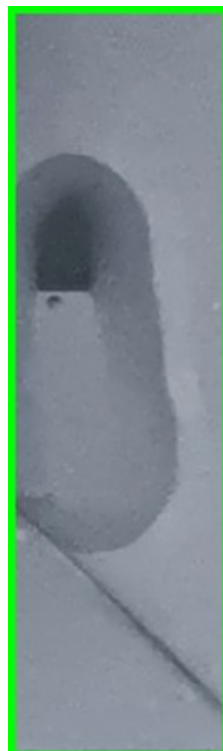
Nazwa: DJI_20251203185338_0302_V.jpg

DJI_20251203185338_0302_V.jpg - Zastoiny wody - obróbki (Poziom istotności: 1)

Nazwa: Zastoiny wody - obróbki

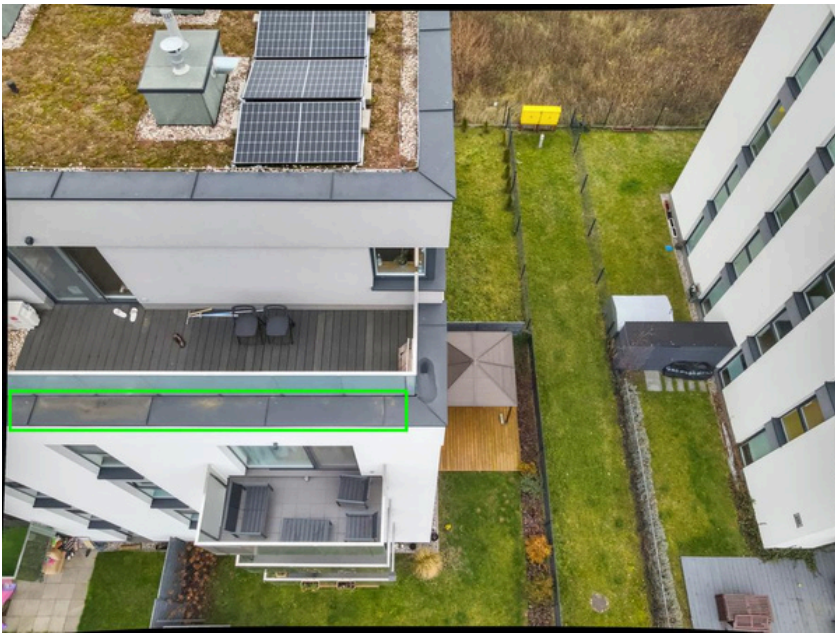
Nazwa: DJI_20251203185338_0302_V.jpg

DJI_20251203185338_0302_V.jpg - Zastoiny wody - obróbki (Poziom istotności: 1)

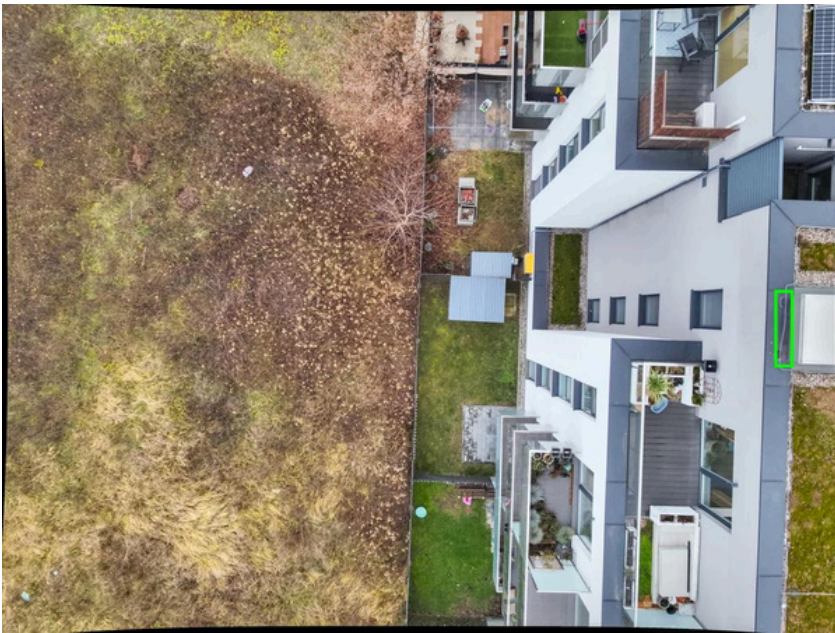
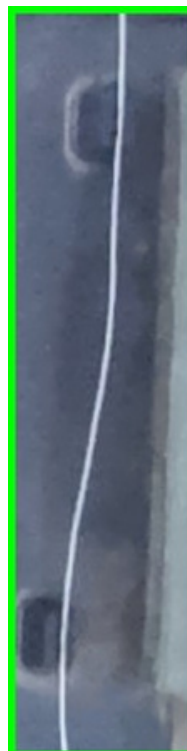
Nazwa: DJI_20251203170353_0010_V.jpg

DJI_20251203170353_0010_V.jpg - Do sprawdzenia (Poziom istotności: 1)

Nazwa: Do sprawdzenia

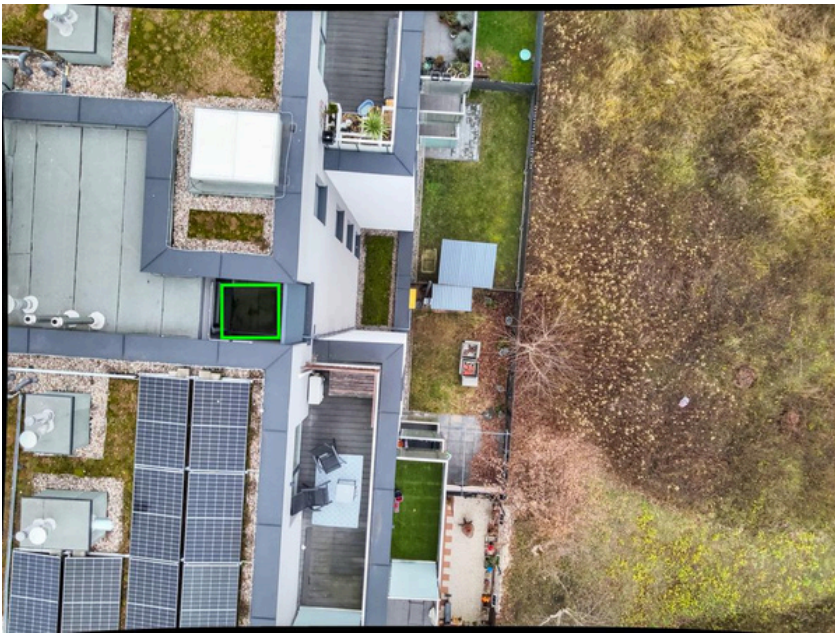
Nazwa: DJI_20251203170509_0056_V.jpg

DJI_20251203170509_0056_V.jpg - Do sprawdzenia (Poziom istotności: 1)

Nazwa: Do sprawdzenia

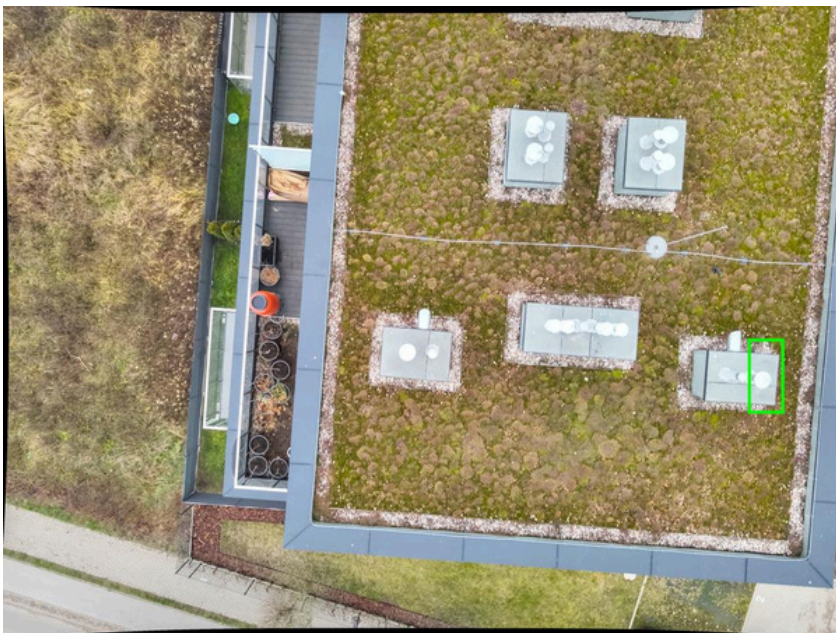
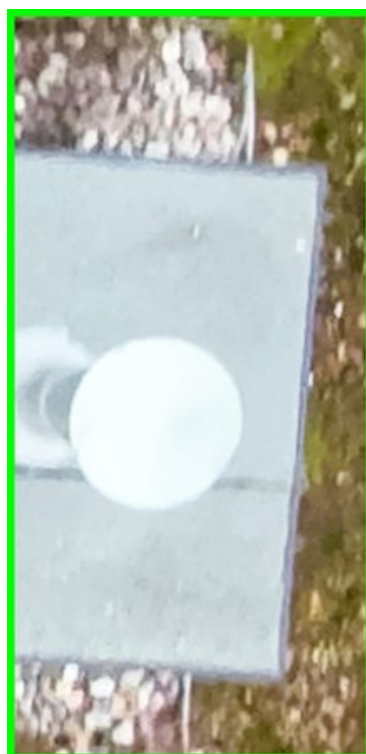
Nazwa: DJI_20251203170533_0071_V.jpg

DJI_20251203170533_0071_V.jpg - Do sprawdzenia (Poziom istotności: 1)

Nazwa: Do sprawdzenia

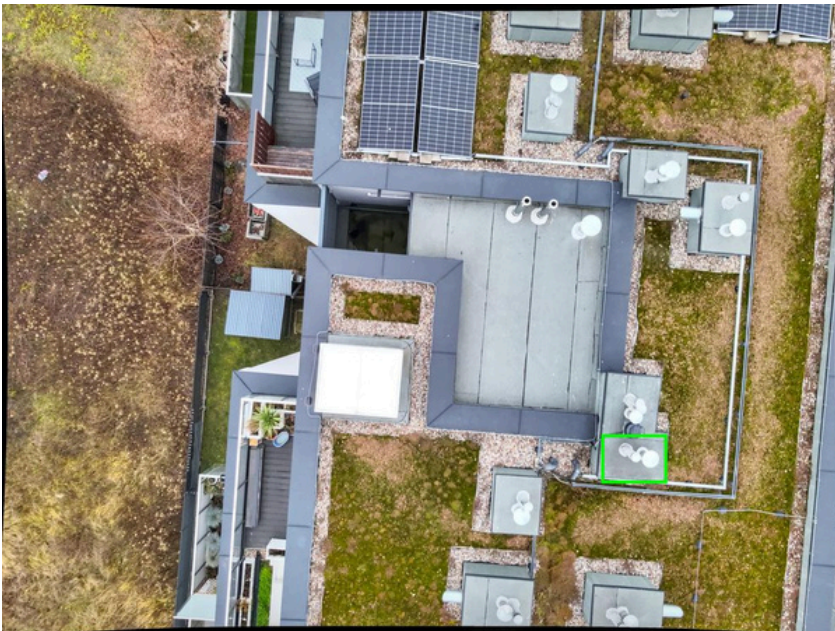
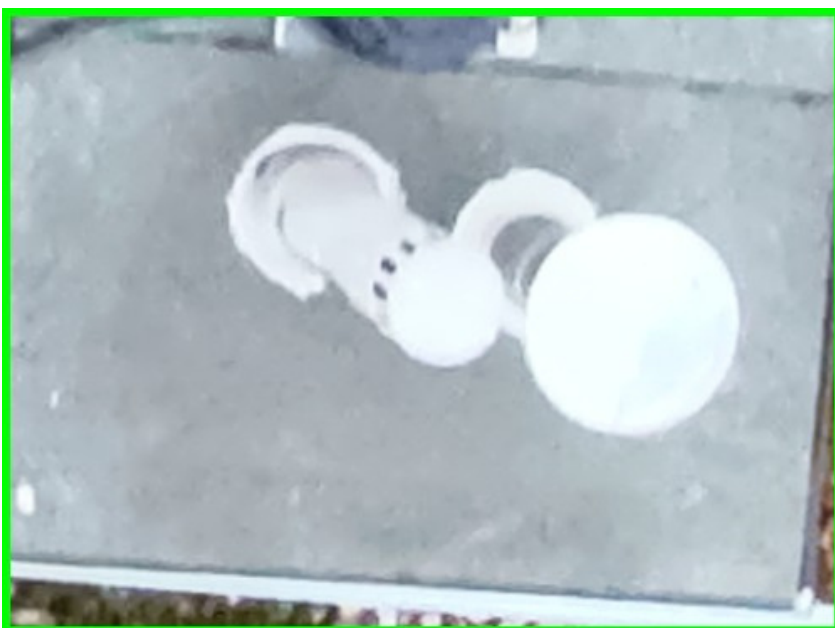
Nazwa: DJI_20251203170541_0076_V.jpg

DJI_20251203170541_0076_V.jpg - Do sprawdzenia (Poziom istotności: 1)

Nazwa: Do sprawdzenia

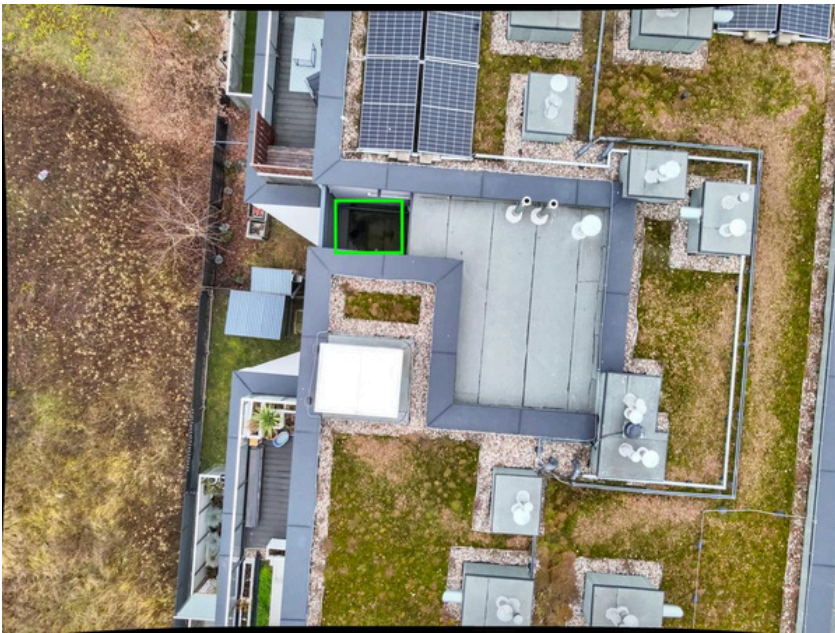
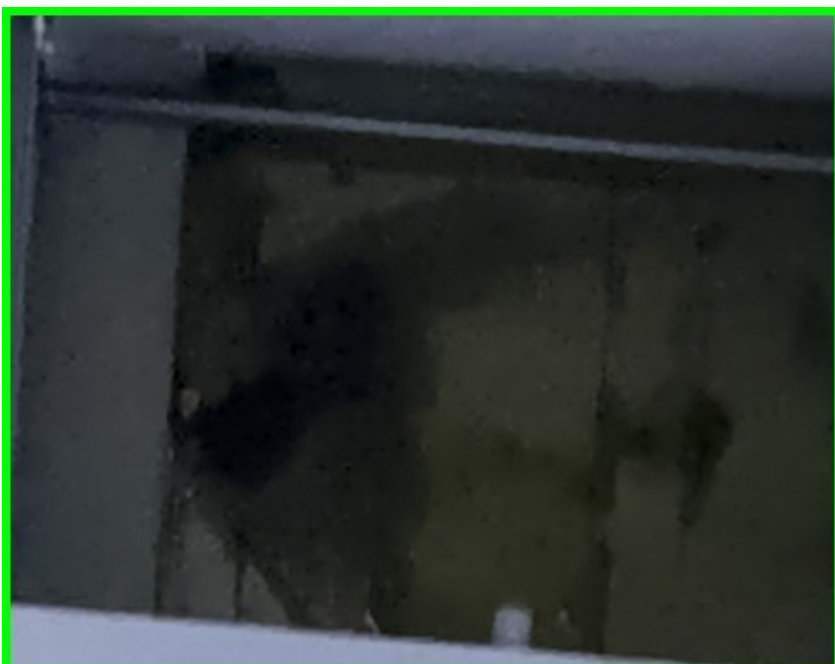
Nazwa: DJI_20251203170541_0076_V.jpg

DJI_20251203170541_0076_V.jpg - Do sprawdzenia (Poziom istotności: 1)

Nazwa: Do sprawdzenia

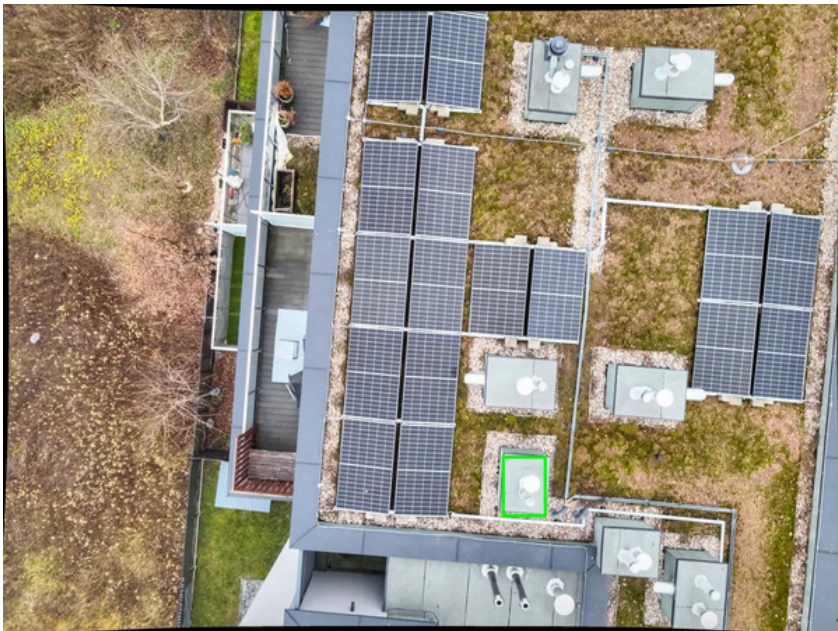
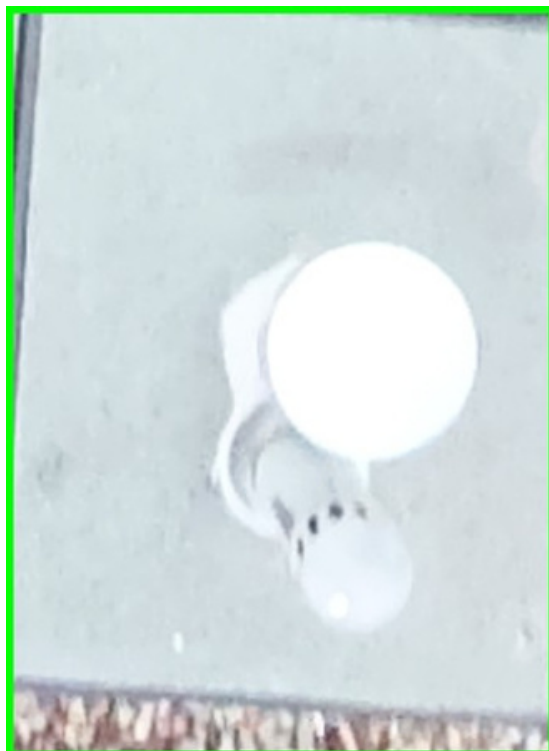
Nazwa: DJI_20251203170545_0078_V.jpg

DJI_20251203170545_0078_V.jpg - Do sprawdzenia (Poziom istotności: 1)

Nazwa: Do sprawdzenia

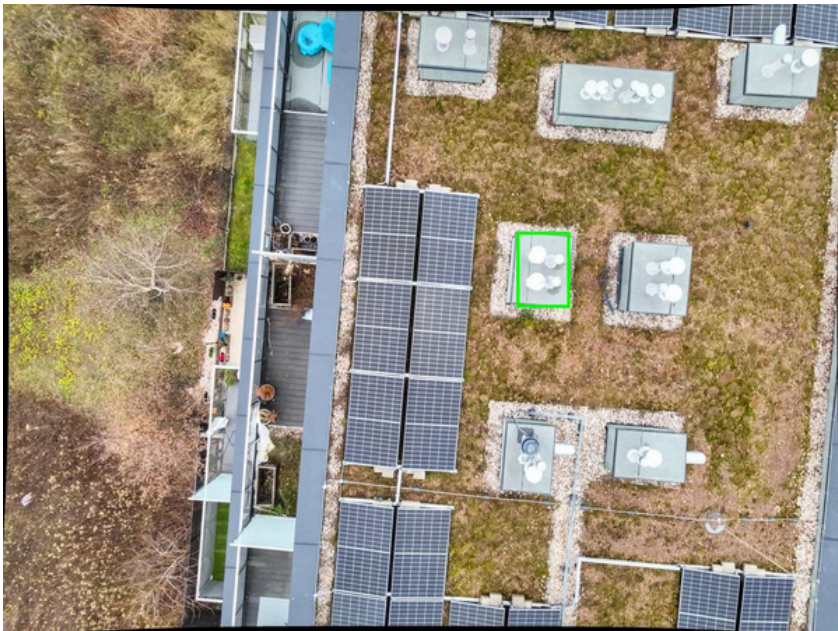
Nazwa: DJI_20251203170548_0080_V.jpg

DJI_20251203170548_0080_V.jpg - Do sprawdzenia (Poziom istotności: 1)

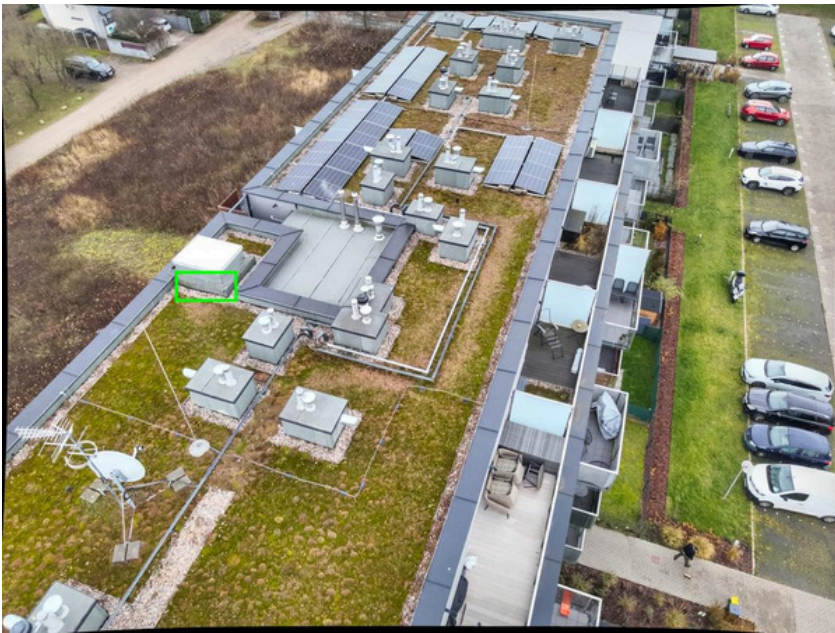
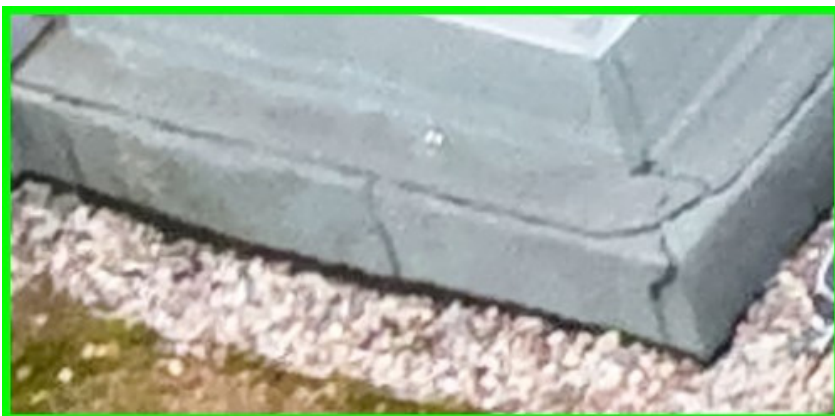
Nazwa: DJI_20251203170927_0210_V.jpg

DJI_20251203170927_0210_V.jpg - Pęcherze - papa (Poziom istotności: 1)

Nazwa: Pęcherze - papa

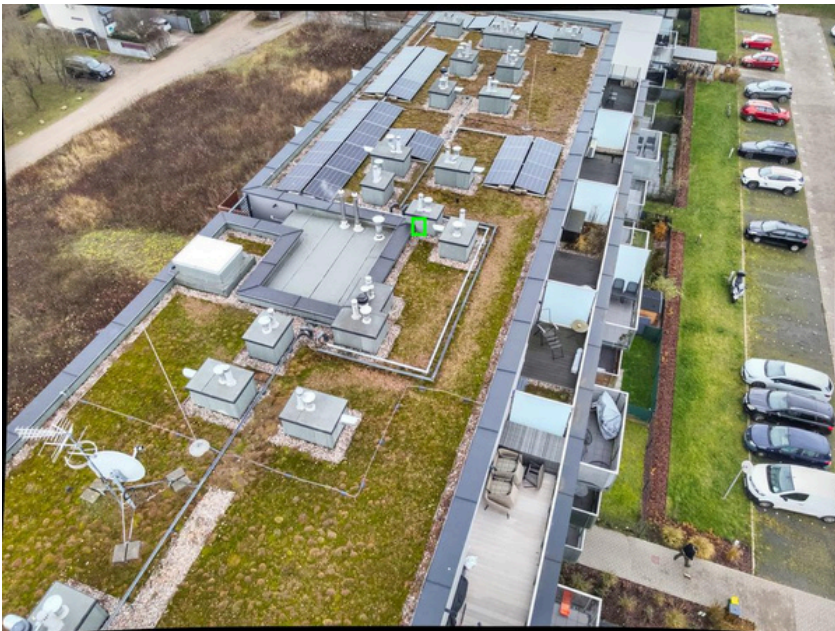
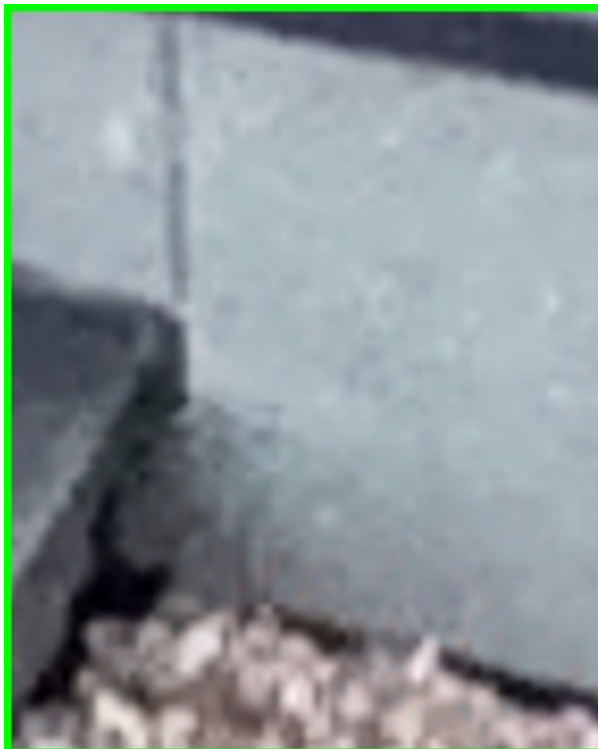
Nazwa: DJI_20251203170927_0210_V.jpg

DJI_20251203170927_0210_V.jpg - Pęcherze - papa (Poziom istotności: 1)

Nazwa: Pęcherze - papa

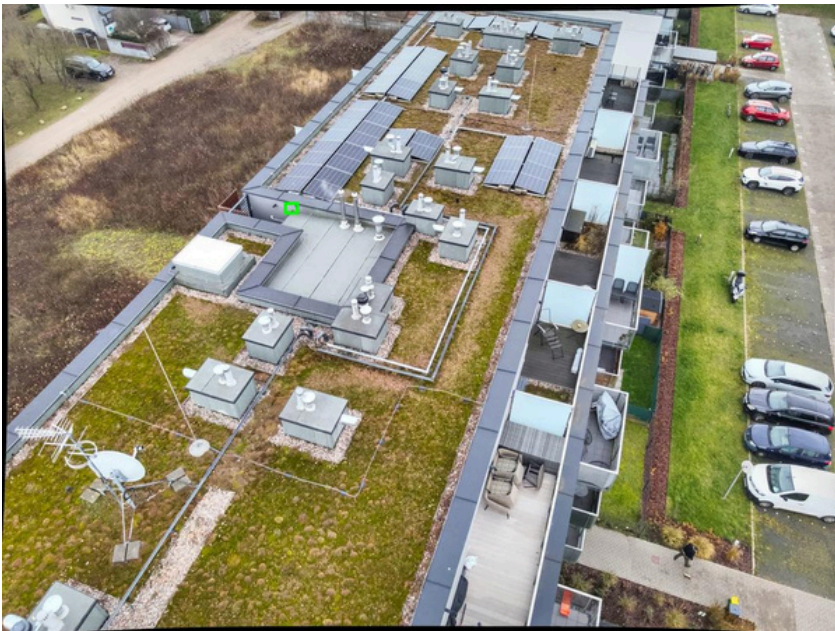
Nazwa: DJI_20251203170927_0210_V.jpg

DJI_20251203170927_0210_V.jpg - Do sprawdzenia (Poziom istotności: 1)

Nazwa: Do sprawdzenia

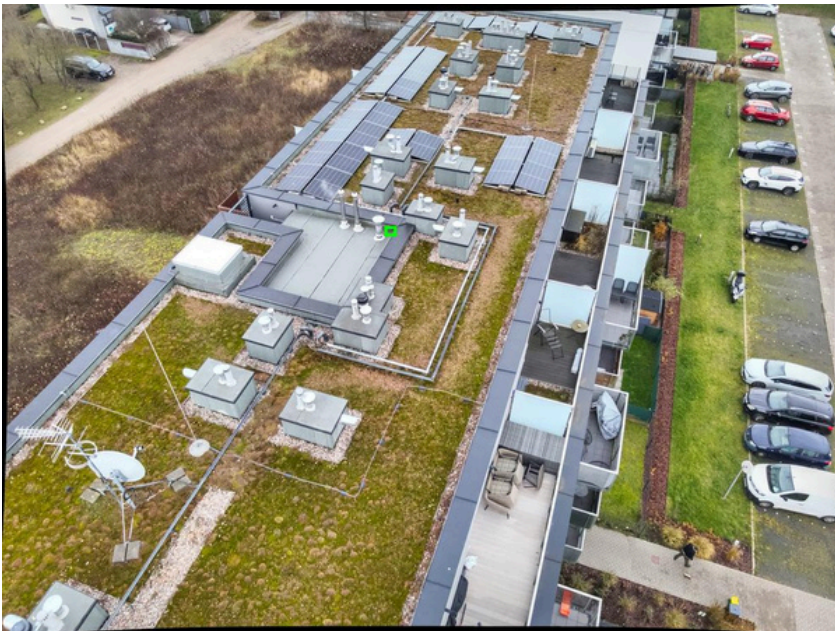
Nazwa: DJI_20251203170927_0210_V.jpg

DJI_20251203170927_0210_V.jpg - Do sprawdzenia (Poziom istotności: 1)

Nazwa: Do sprawdzenia
